Hauts-de-France, Oise
Choqueuse-les-Bénards
place de l'Église

Église paroissiale Notre-Dame de Choqueuse-les-Bénards

Numéro de dossier : IA60003166

Cadre de l'étude : inventaire topographique Communauté de communes Oise Picarde

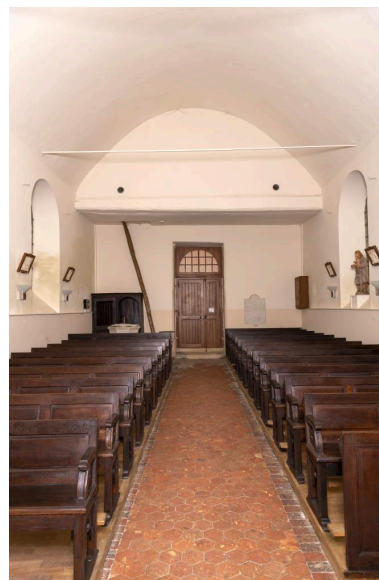
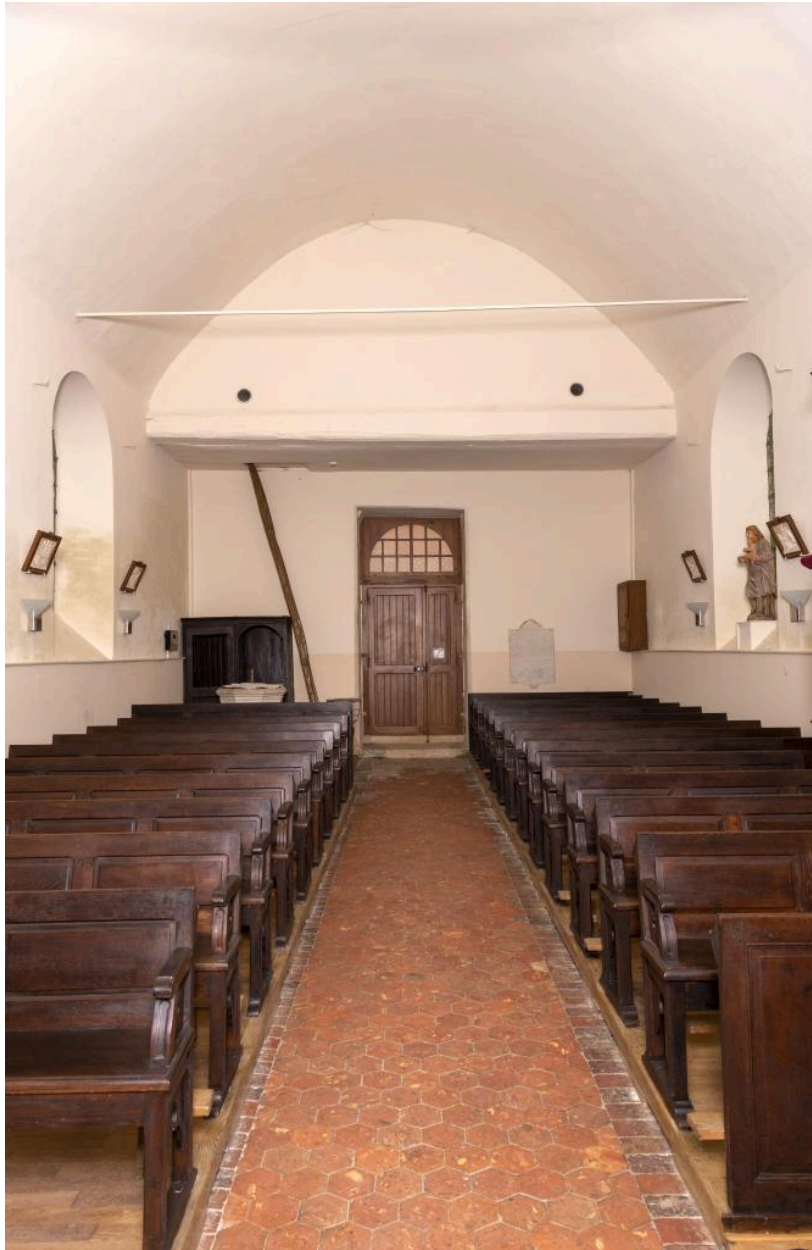
Phot. Marc Kérignard
IVR32_20216000395NUCA

Vue vers la nef.

L'intérieur de l'édifice est couvert de lambris datant de la reconstruction de la nef vers 1830.

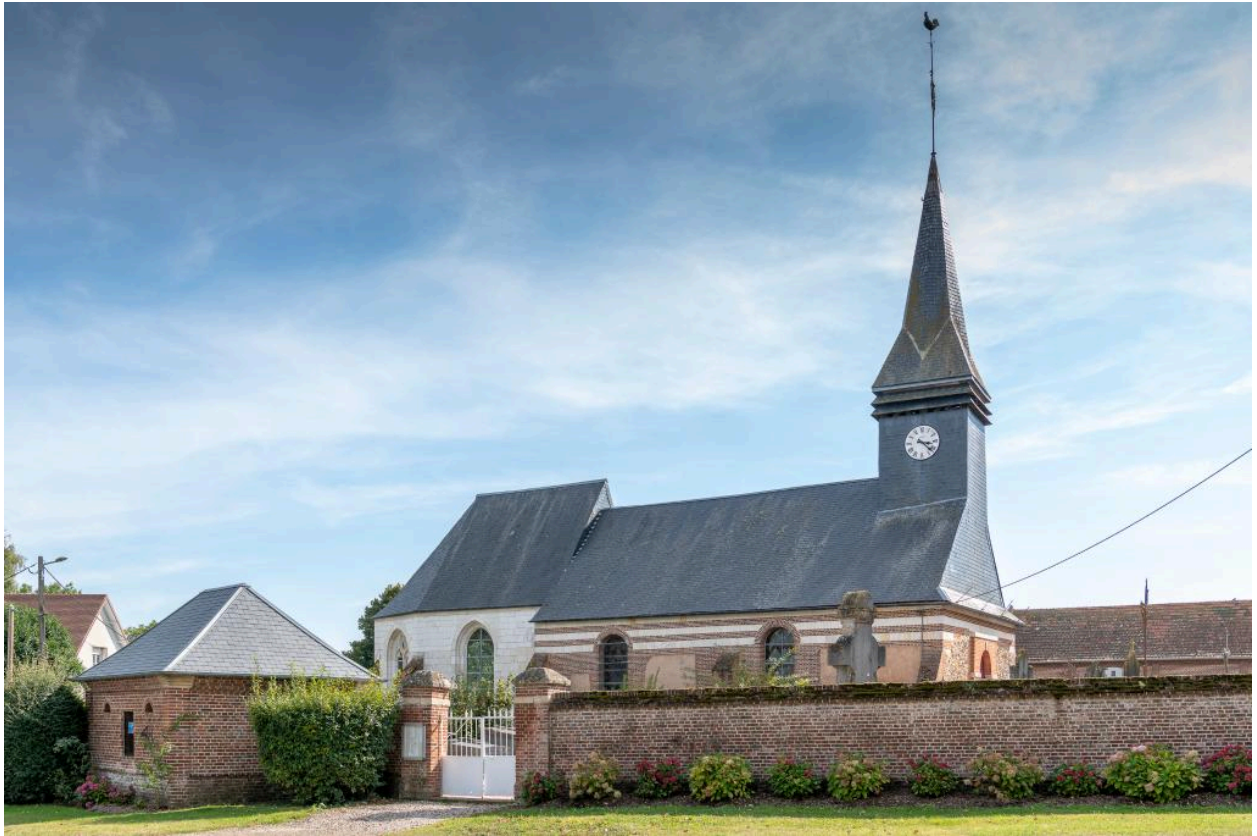
Phot. Marc Kérignard
IVR32_20216000928NUCA

Vue d'ensemble de l'église, avec le bâtiment des pompes et l'entrée du cimetière (depuis le nord-ouest).

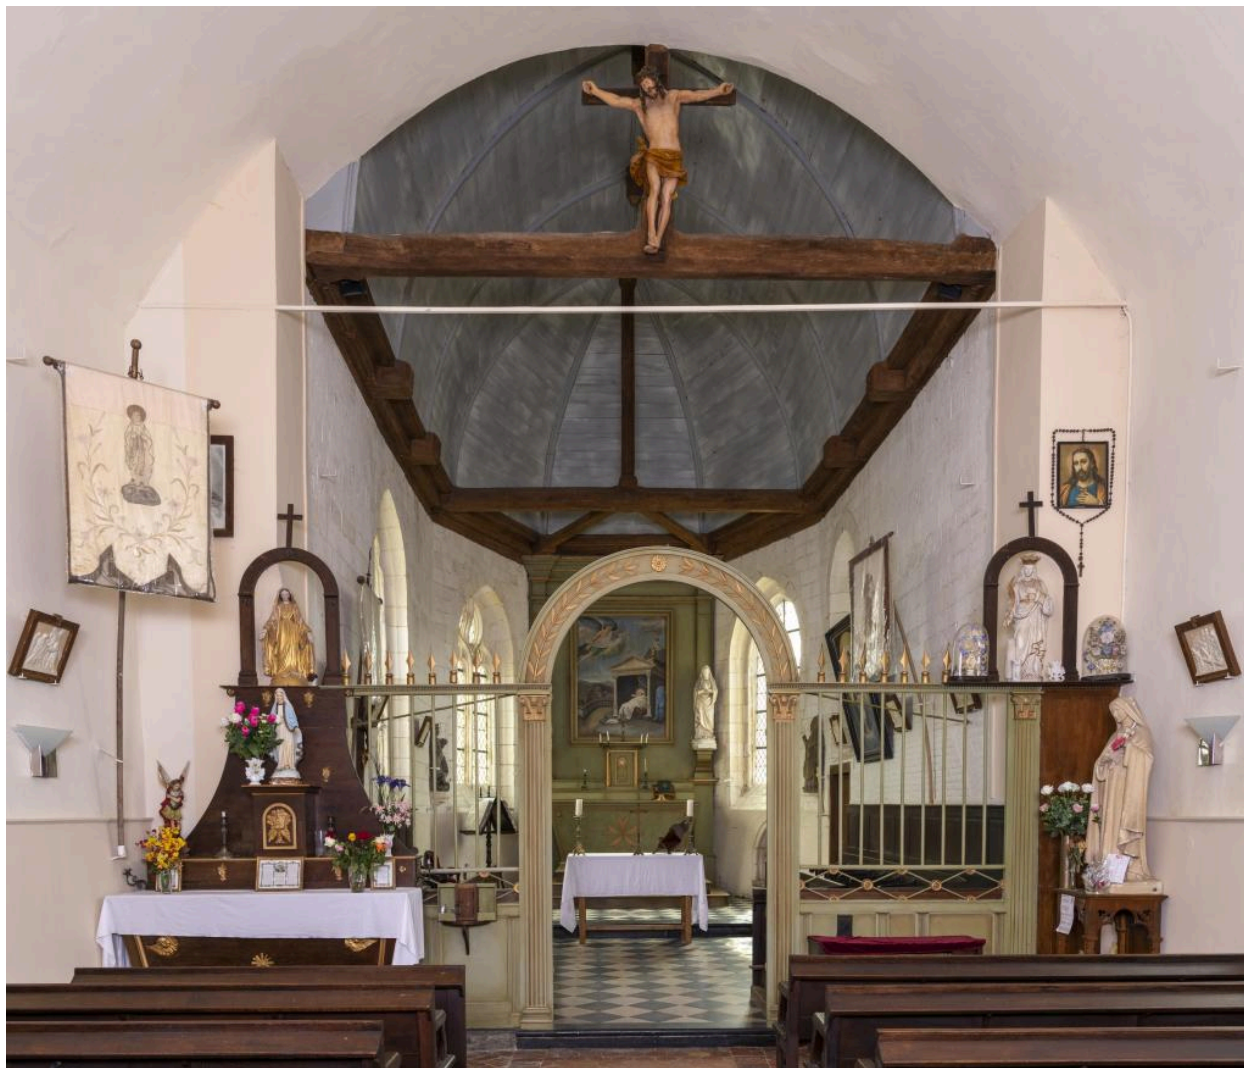
Phot. Marc Kérignard
IVR32_20216000392NUCA

Vue du chœur.

Des blochets sculptés aux motifs végétaux ornent les poutres de la charpente apparente du chœur.
