Hauts-de-France, Somme
Le Crotoy
quartier du Bourg
38, 40, 42, 44 rue de l' Eglise

Ensemble de quatre maisons de rapport, dites Félicie, Villa Thérèse, Villa Lucie, Villa Fanny-Félix

Numéro de dossier : IA80001701

Cadre de l'étude : patrimoine de la villégiature la Côte picarde, enquête thématique régionale Villégiature et tourisme en Hauts-de-France

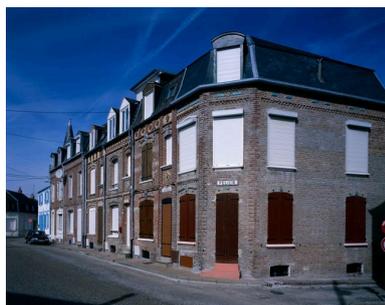
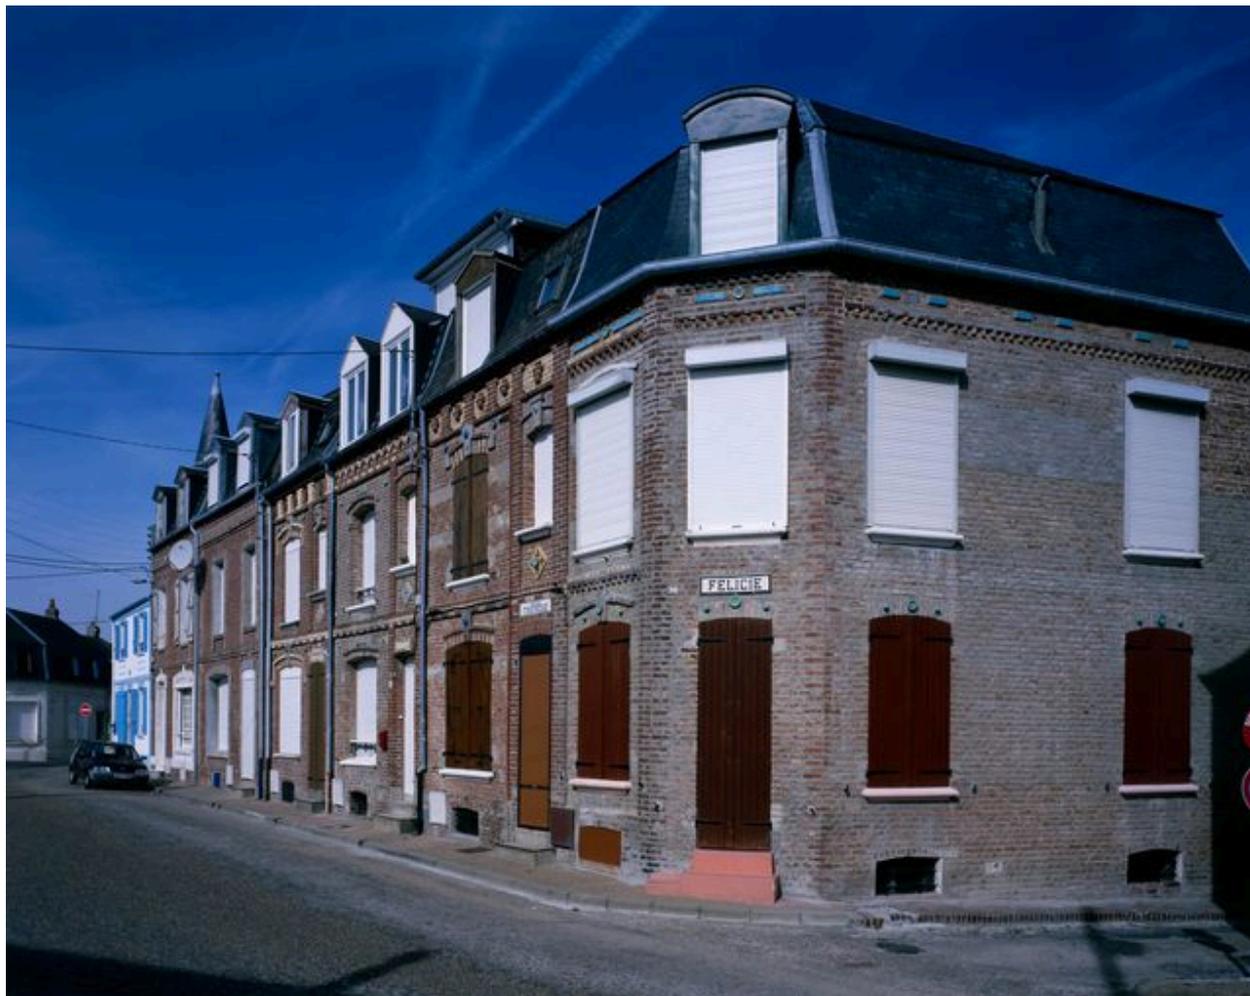
Phot. Marie-Laure Monnehay-Vulliet
IVR22_20028000051VA

Vue d'ensemble.

Ensemble de quatre maisons accolées, de deux travées de largeur inégale chacune : la porte est percée sur la travée la moins large. La maison dite Félicie, construite en angle de rue présente une entrée sur le pan coupé. Le gros-oeuvre, en brique, est laissé apparent. Un bandeau de briques en relief marque la séparation des niveaux, tandis que le faîte du mur gouttereau est agrémenté de divers motifs de briques de couleur ocre et rouge posés en relief. Le toit, en ardoise, est couvert à longs-pans brisés. Des fenêtres de lucarne à fronton triangulaire en menuiserie éclairent le comble de chaque maison.

Des cabochons, rosaces et briques émaillées agrémentent ponctuellement la façade antérieure, notamment autour des baies. Les frises de briques de couleur rouge et ocre situées sur le faîte du mur gouttereau participent au décor.

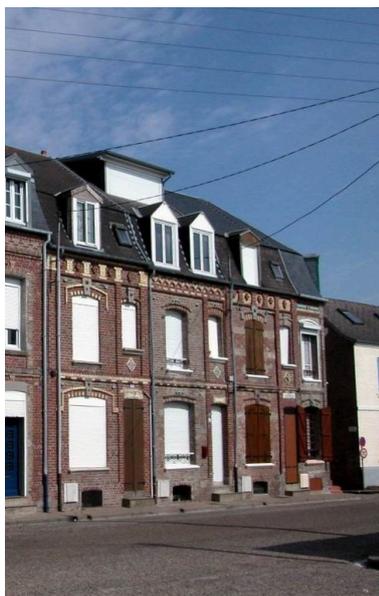
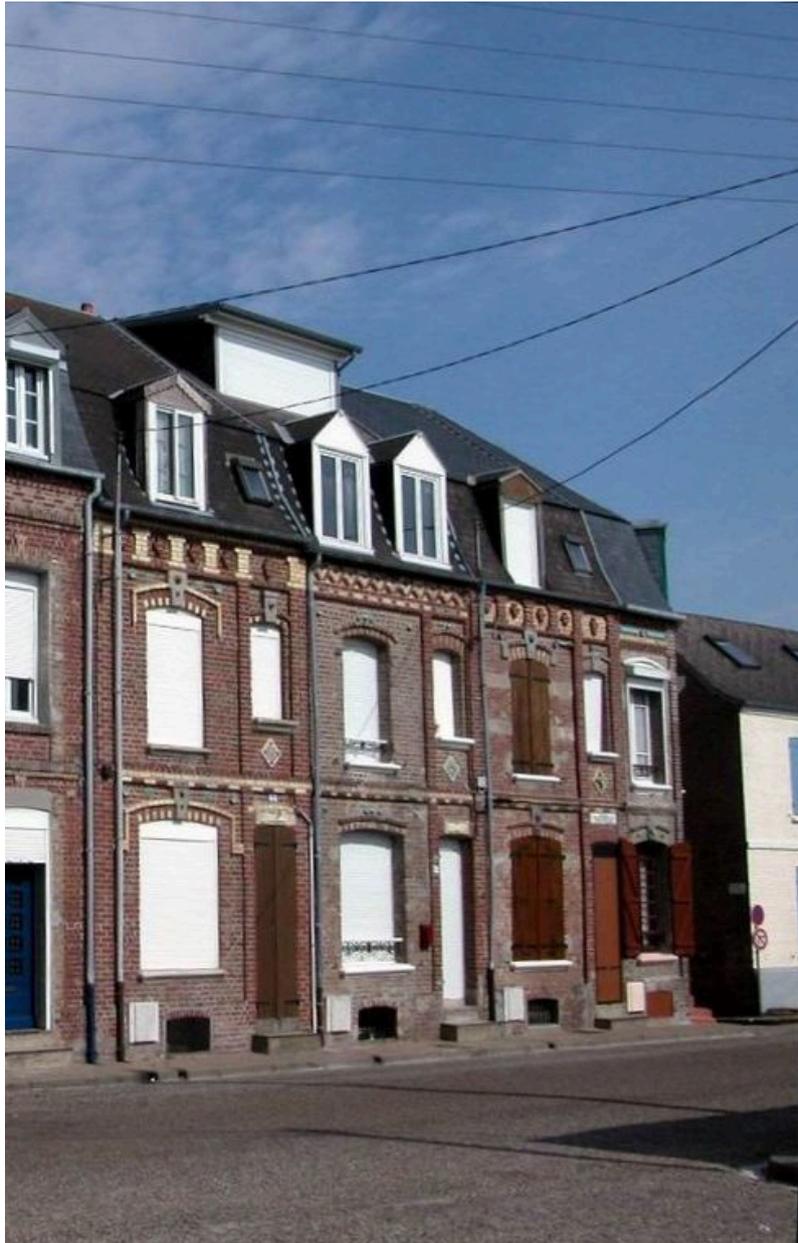
Phot. Elisabeth Justome
IVR22_20058002590NUCA

Vue d'ensemble.
