Hauts-de-France, Somme
Rainneville

Eglise paroissiale Saint-Eloi de Rainneville

Numéro de dossier : IA80000191
Date de l'enquête initiale : 1998
Date(s) de rédaction : 1998
Cadre de l'étude : inventaire topographique canton de Villers-Bocage
Degré d'étude : étudié

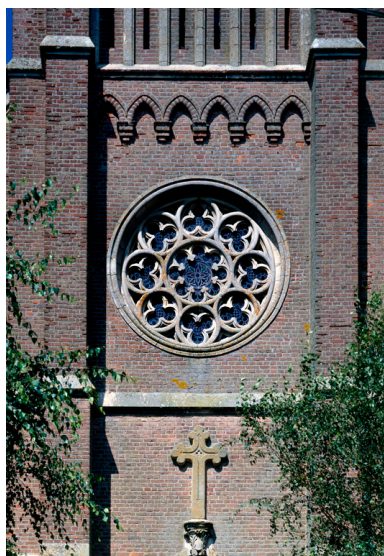
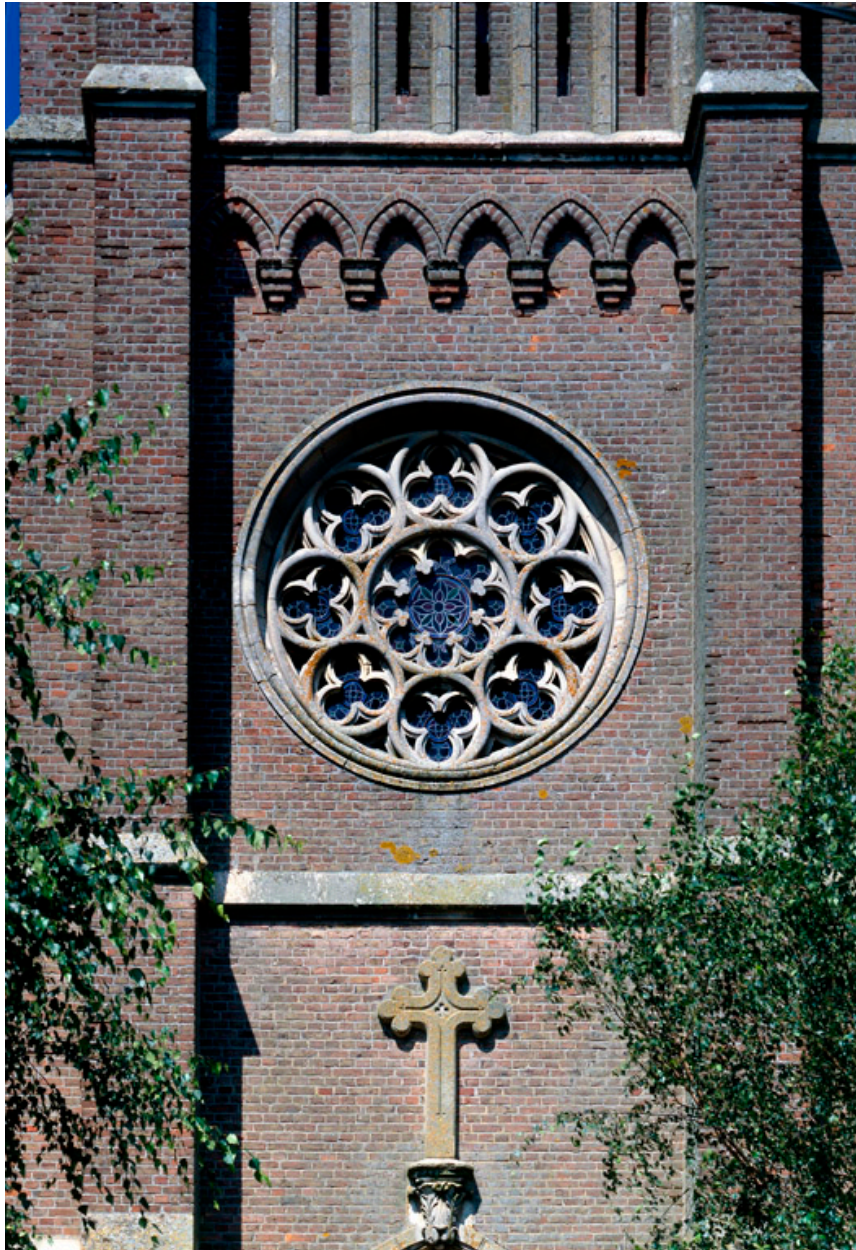
IVR22_19988000839XA

Détail de la rose en façade.

L'église de Rainneville comprend une nef à vaisseau unique, un chœur avec deux chapelles latérales et une abside à trois pans, flanquée de deux annexes : la sacristie au nord et une chapelle dédiée à Notre-Dame de Lourdes au sud. L'ensemble est édifié en briques sur un soubassement de grès, la pierre n'est employée que pour souligner certains détails de l'architecture (larmier, portail occidental, remplages de baies).

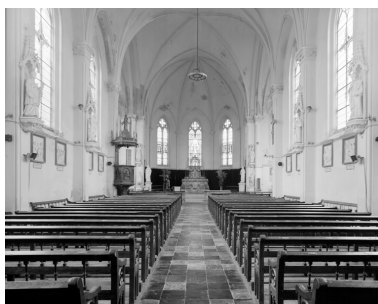
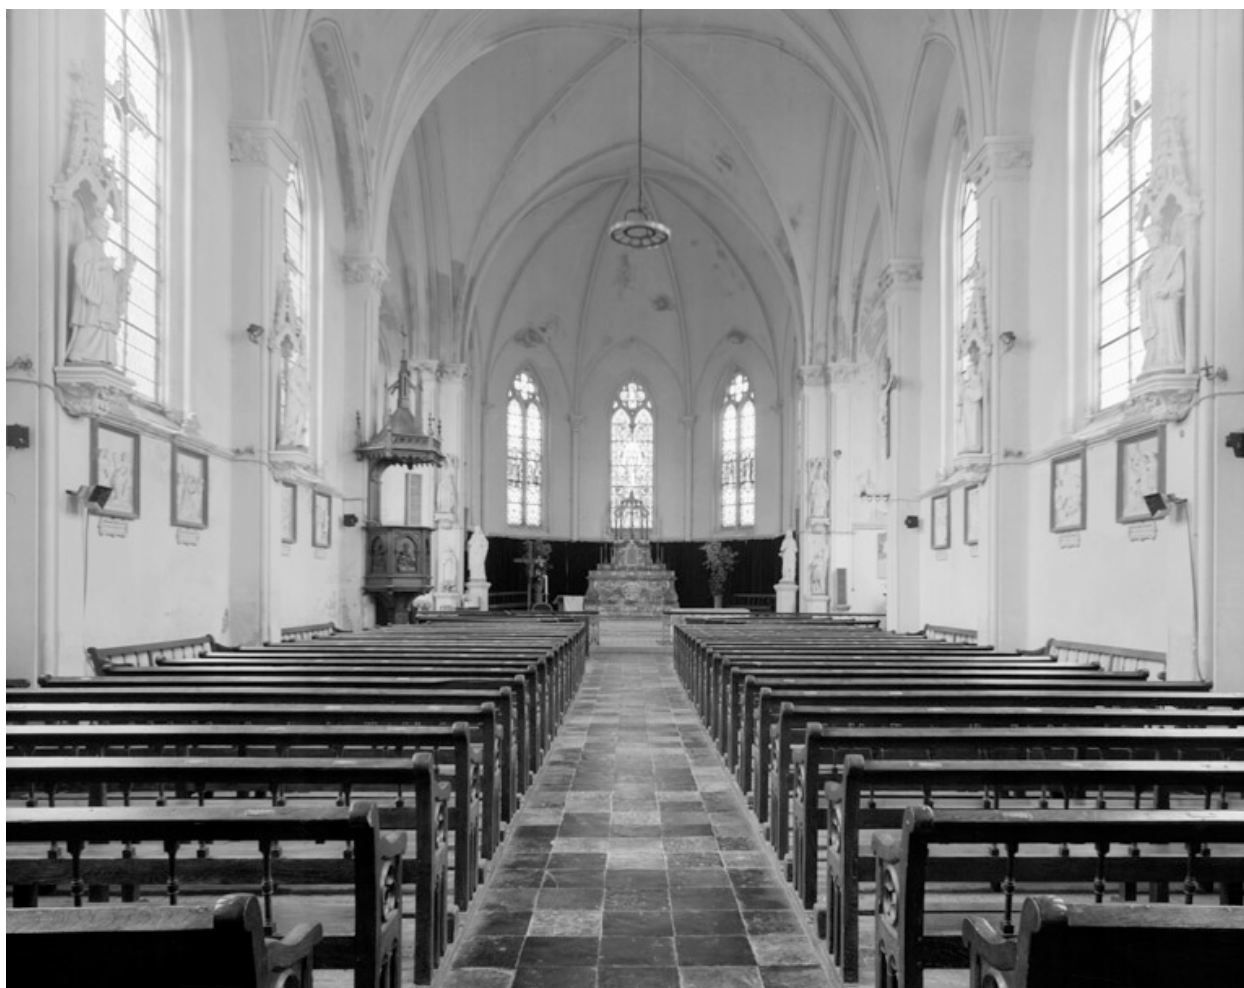
IVR22_19988001768V

Vue intérieure, vers le chœur.

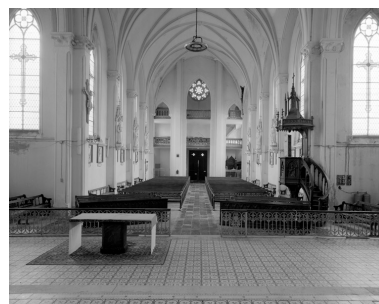
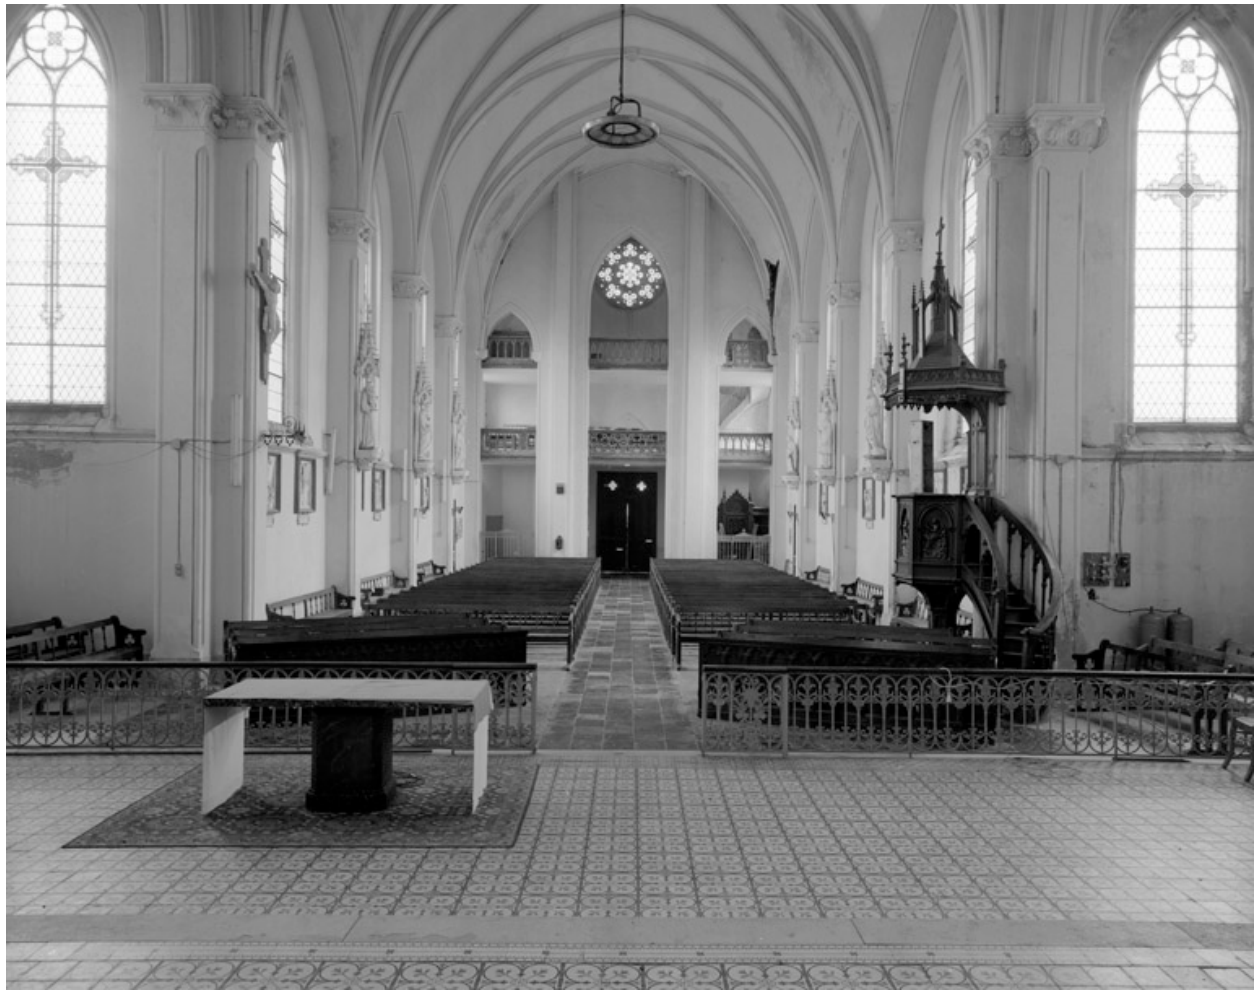
IVR22_19988001767V

Vue intérieure, depuis le chœur.
