## Eglise paroissiale Saint-Eloi de Rainneville

Numéro de dossier : IA80000191  
Date de l'enquête initiale : 1998  
Date(s) de rédaction : 1998  
Cadre de l'étude : inventaire topographique canton de Villers-Bocage  
Degré d'étude : étudié

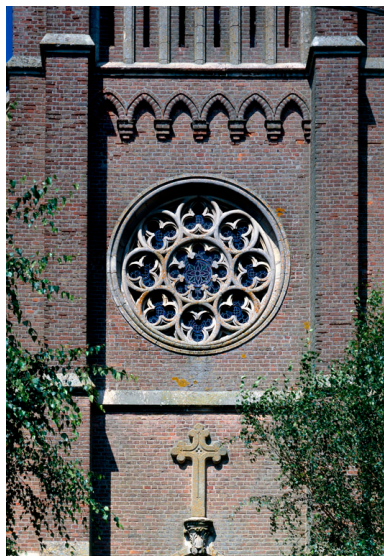
IVR22\_19988000839XA

Détail de la rose en façade.

L'église de Rainneville comprend une nef à vaisseau unique, un chœur avec deux chapelles latérales et une abside à trois pans, flanquée de deux annexes : la sacristie au nord et une chapelle dédiée à Notre-Dame de Lourdes au sud. L'ensemble est édifié en briques sur un soubassement de grès, la pierre n'est employée que pour souligner certains détails de l'architecture (larmier, portail occidental, remplages de baies).

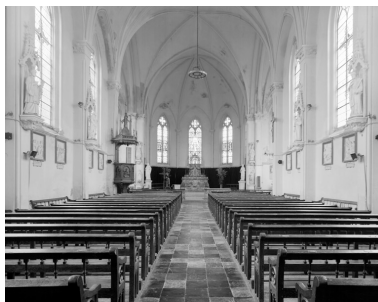
IVR22\_19988001768V

Vue intérieure, vers le chœur.

Matériau(x) du gros-oeuvre, mise en oeuvre et revêtement : brique  
Matériau(x) de couverture : ardoise  
Plan : plan en croix latine  
Étage(s) ou vaisseau(x) : 1 vaisseau  
Couvrements : fausse voûte d'ogives  
Type(s) de couverture : toit à longs pans ; flèche carrée ; pignon découvert ; croupe polygonale

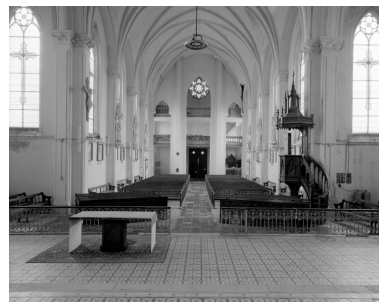
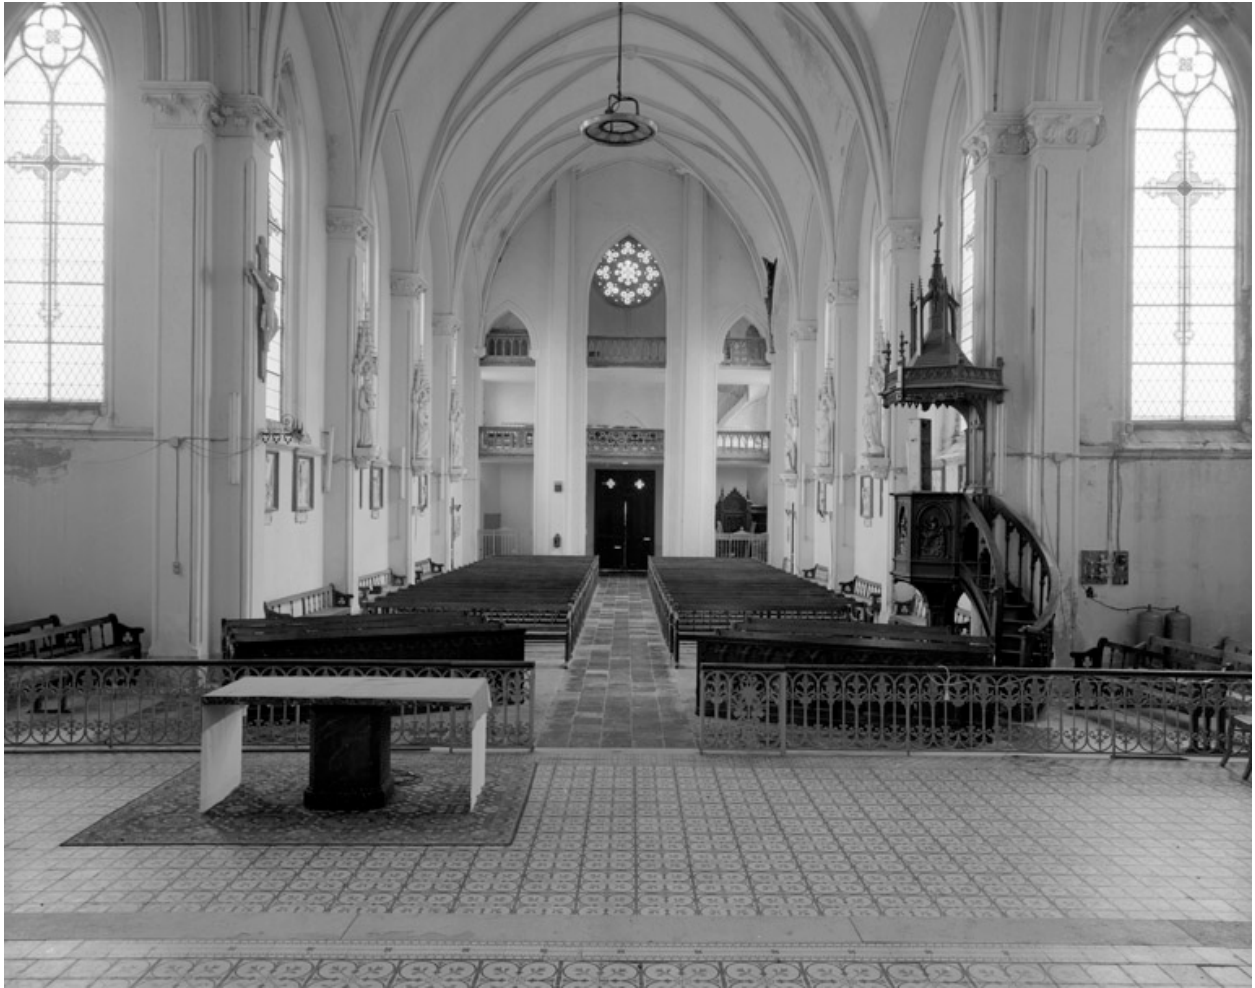
IVR22\_19988001767V

Vue intérieure, depuis le chœur.
