Hauts-de-France, Somme
Boismont
les Molières
voie rurale dite des Mollières

Maison d'éclusier

Numéro de dossier : IA80007564
Date de l'enquête initiale : 2006
Date(s) de rédaction : 2006
Cadre de l'étude : inventaire préliminaire arrière-pays maritime picard
Degré d'étude : étudié

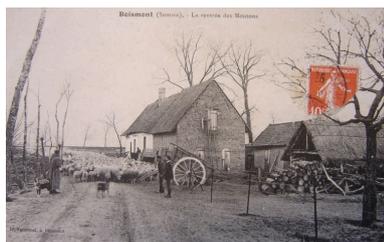
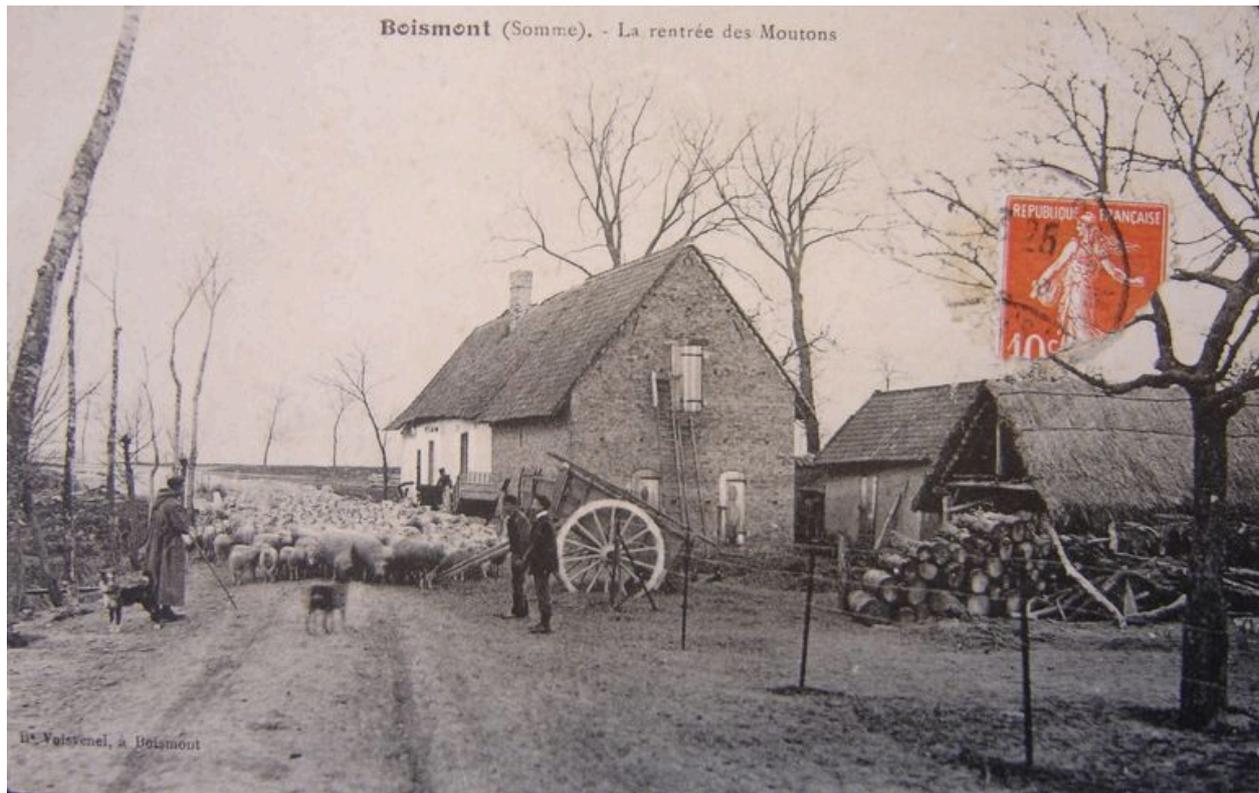
IVR22_20058006243NUCAB

Vue de l'édifice au début du 20e siècle.

La carte postale du début du 20^e siècle montre la présence d'un abri couvert en chaume ; il a aujourd'hui disparu. La seconde annexe est encore en place.

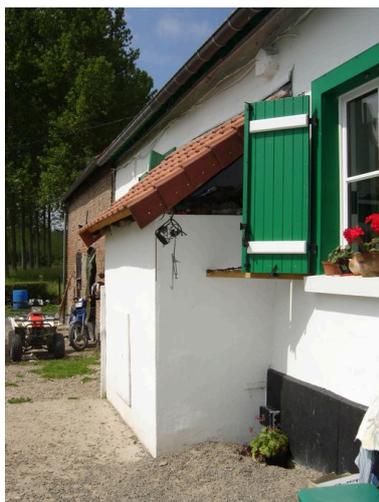
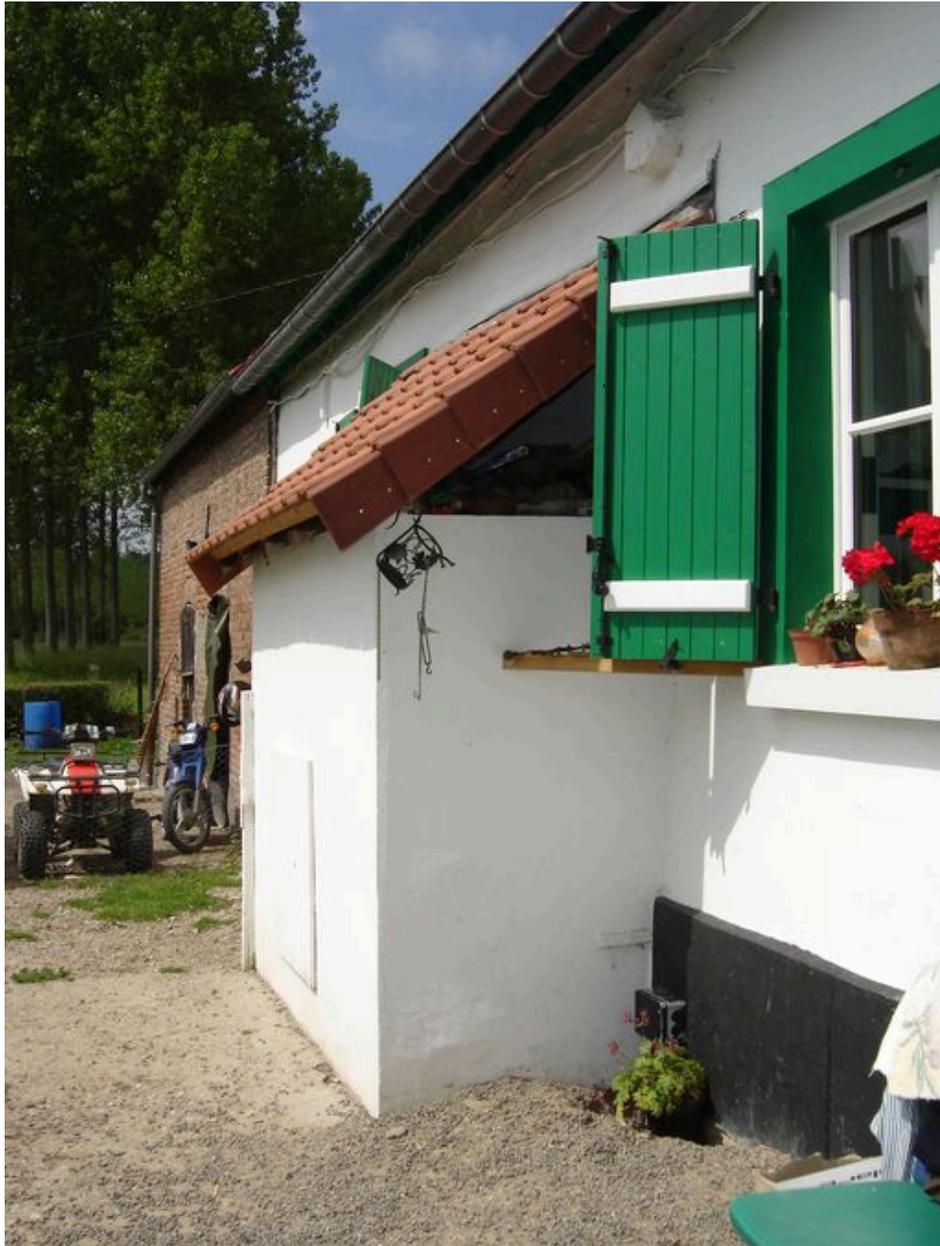
IVR22_20058005867NUCA

Vue postérieure du logis avec l'excroissance contenant le four à pain.
