Hauts-de-France, Aisne  
Vassogne  
Les Mazures, Les Jardins Lutrains  
2bis route de de Beaurieux

## **Maison semi-provisoire, actuellement Musée de Vassogne et Centre historique du Monde du travail**

Numéro de dossier : IA02010953  
Date de l'enquête initiale : 2023  
Date(s) de rédaction : 2023  
Cadre de l'étude : patrimoine de la Reconstruction Chemin des Dames  
Degré d'étude : étudié  
Référence du dossier Monument Historique : PA02000097

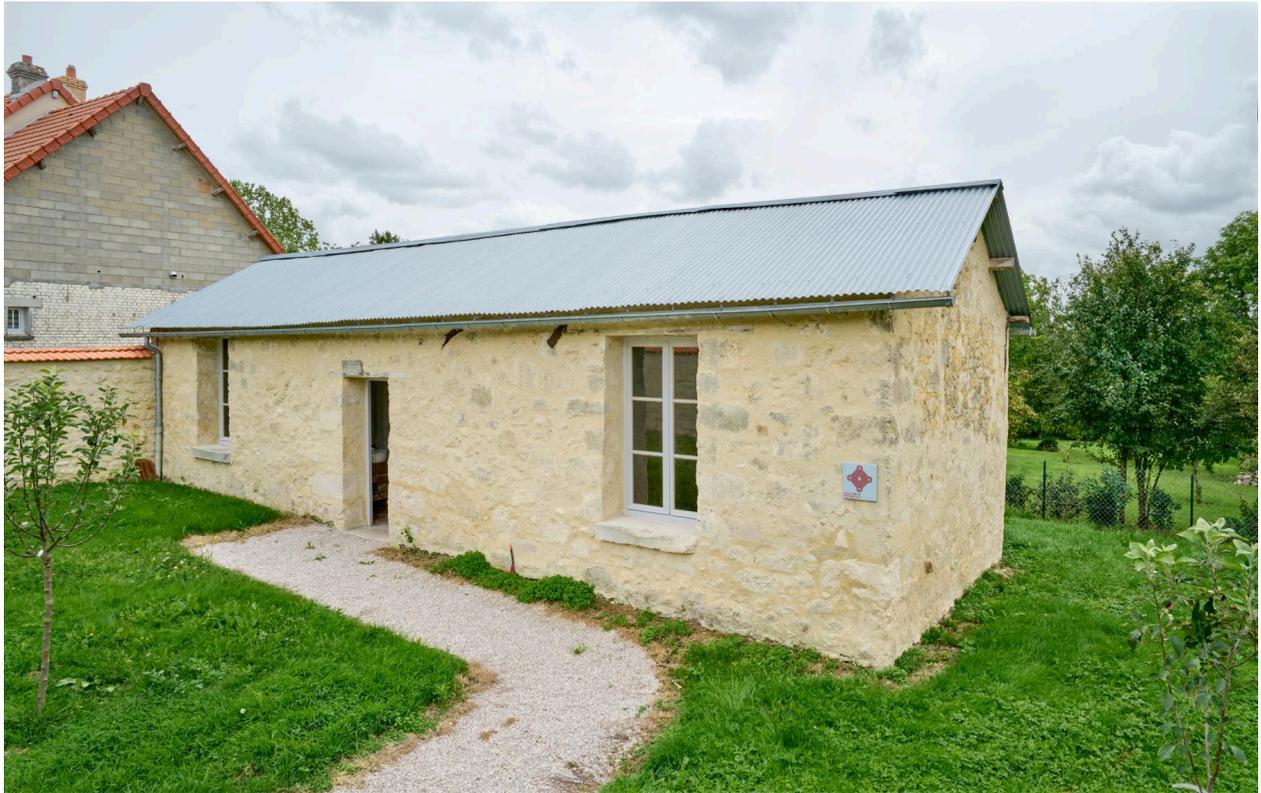
IVR32\_20230200136NUCA

Musée de Vassogne, maison semi-provisoire de type "Puchot", 1919, vue nord-ouest.

Maison de plan rectangulaire, construite selon le modèle "type Puchot" diffusé par le Service de travaux de première urgence (STPU). Les matériaux sont des remplois des décombres du village. Pierres, briques, bois et tommettes sont assemblés sur une dalle de ciment. La charpente est faite de pièces de bois récupérées. La toiture est en tôle ondulée à pignon couvert. La charpente est contreventée dans son angle sud-ouest par une sorte de tirant composé de fil de fer et par un contre-poids constitué avec un morceau de rail. Le plan s'organise autour d'une pièce à vivre centrale qui dessert deux chambres latérales et un grenier dans les combles.

La façade nord est percée de trois ouvertures, deux fenêtres et un porte au centre, éclairant chacune une pièce. La pièce centrale est aussi éclairée au sud par une fenêtre, son sol est carrelé de tomettes. Le sol des pièces côtés est et ouest, est en ciment.

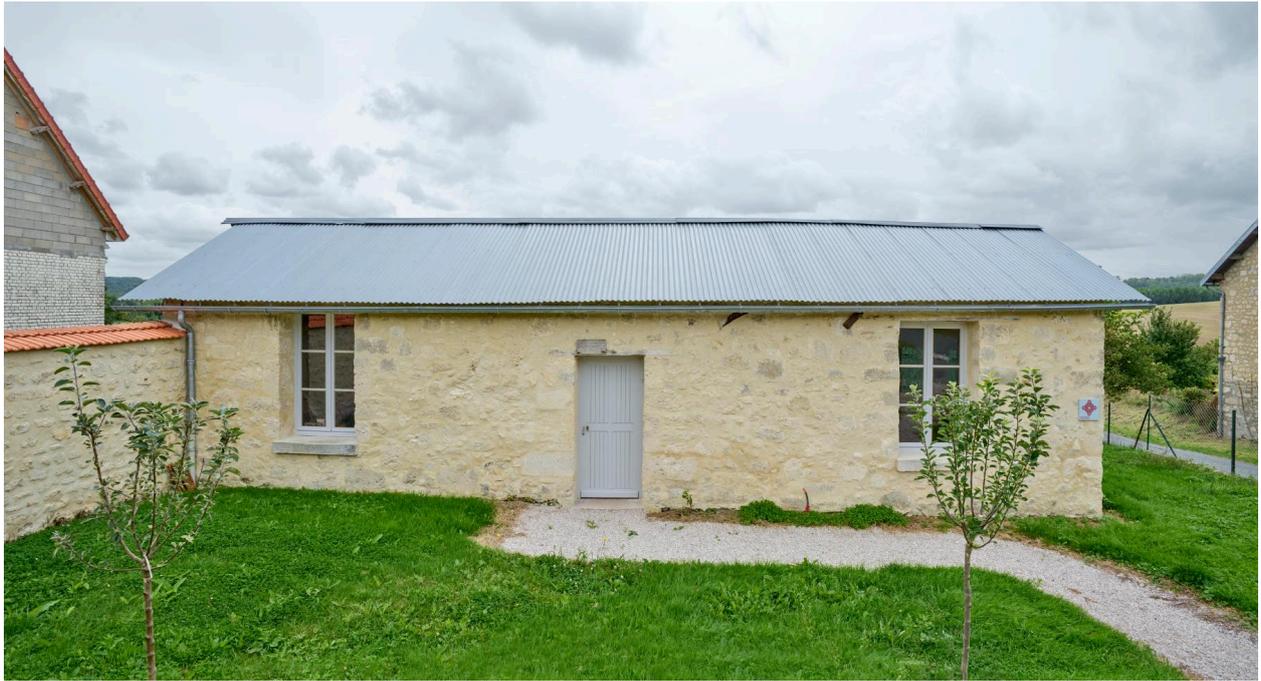
IVR32\_20230200137NUCA

Musée de Vassogne, maison semi-provisoire de type "Puchot", 1919, vue nord.

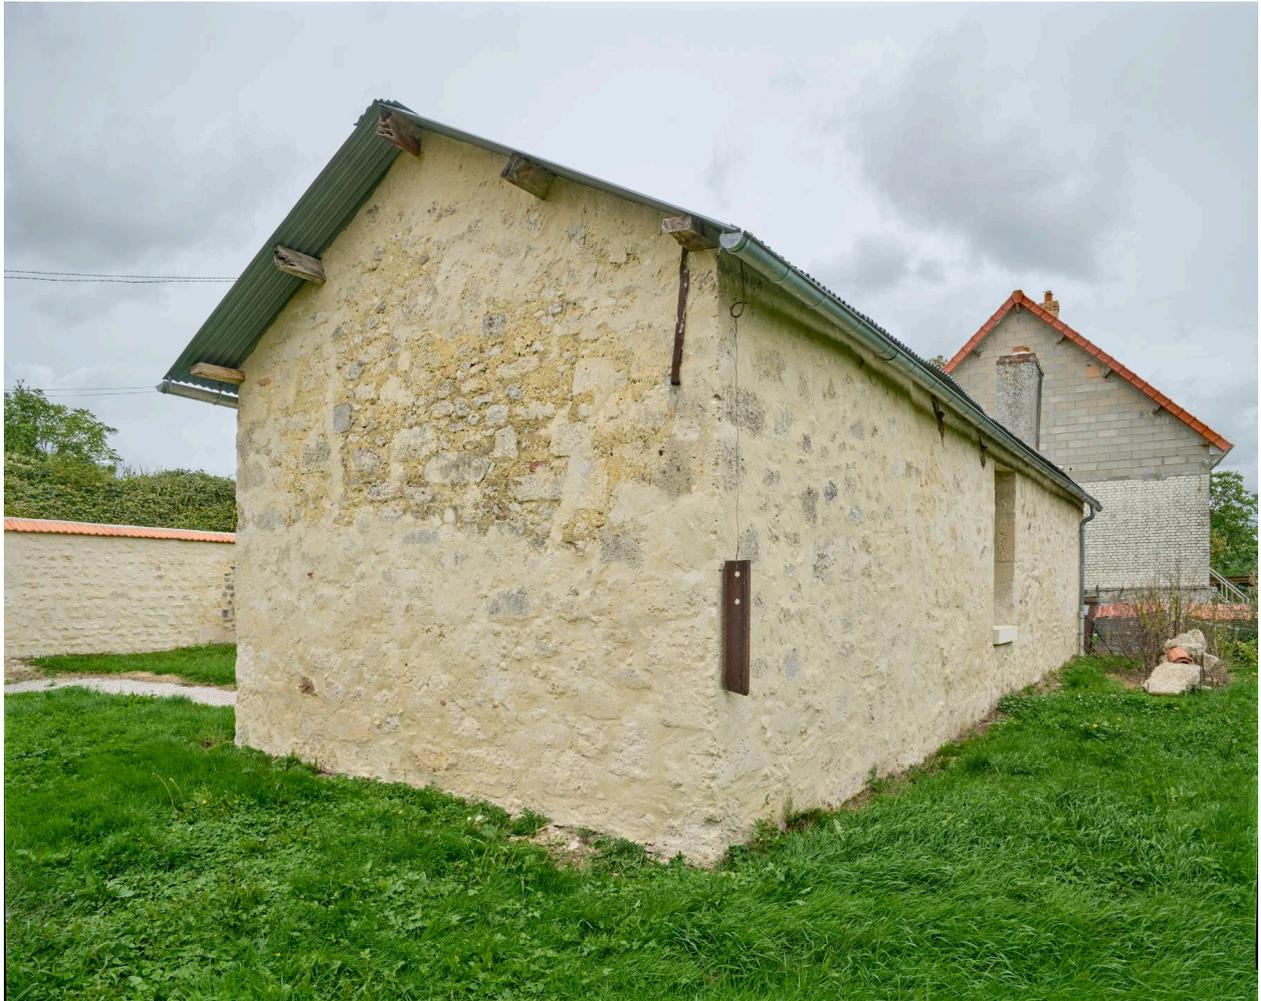
IVR32\_20230200138NUCA

Musée de Vassogne, maison semi-provisoire de type "Puchot", 1919, vue sud-ouest.
