Hauts-de-France, Aisne
Taillefontaine
Église paroissiale Notre-Dame, route de Compiègne, chemin du Thimet

Ensemble des deux vantaux de la porte occidentale et du lambris de revêtement de la nef et des collatéraux

Numéro de dossier : IM02001198
Date de l'enquête initiale : 1992
Date(s) de rédaction : 1992
Cadre de l'étude : inventaire topographique canton de Villers-Cotterêts, mobilier et objets religieux
Degré d'étude : étudié
Référence du dossier Monument Historique : PM02001558

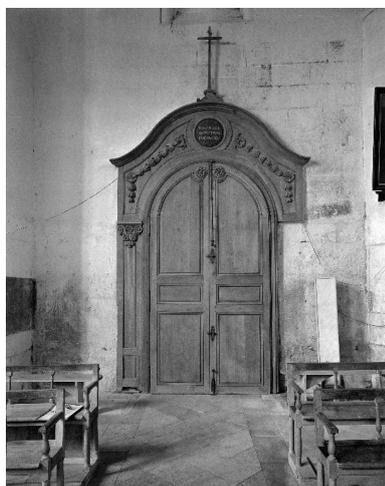
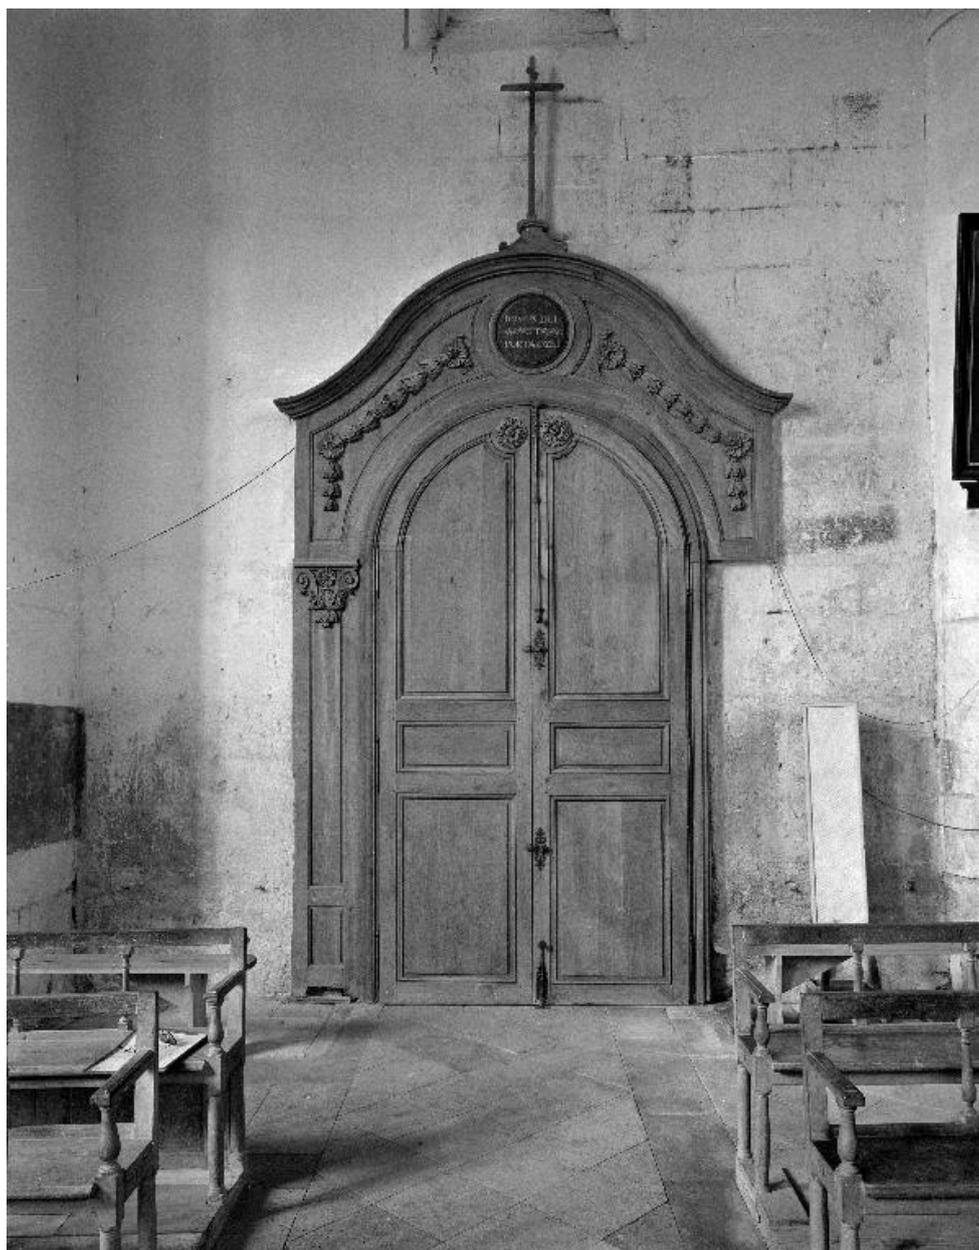
Vue de la porte occidentale et de son encadrement, lors de la restauration des lambris en 1988.

La porte occidentale et son encadrement ont été restaurés vers 1984 par Jacques Bona (de Vadencourt). La restauration a été étendue au lambris de revêtement du mur occidental vers 1993 et exécutée par J. L. Briet, ébéniste à Fontenoy. Les lambris des murs nord et sud n'ont pas bénéficié des mêmes mesures conservatoires : certains panneaux sont fendus ou gondolés. Quelques trous d'insectes xylophages sont visibles.

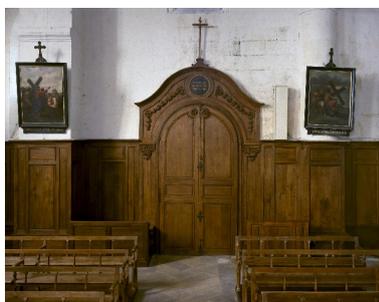
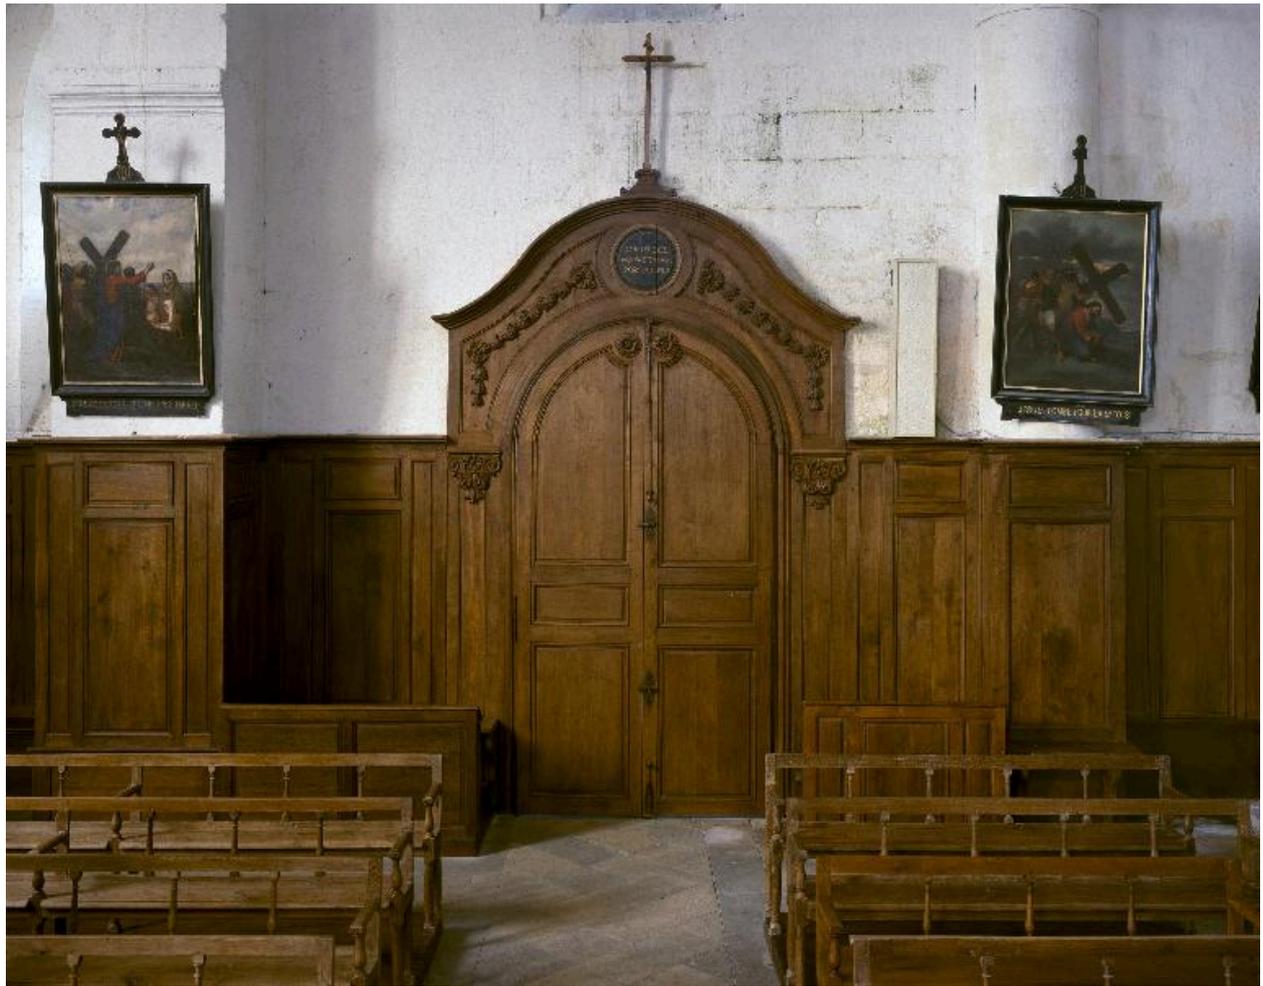
Vue de la porte occidentale, de son encadrement et des lambris de la nef.

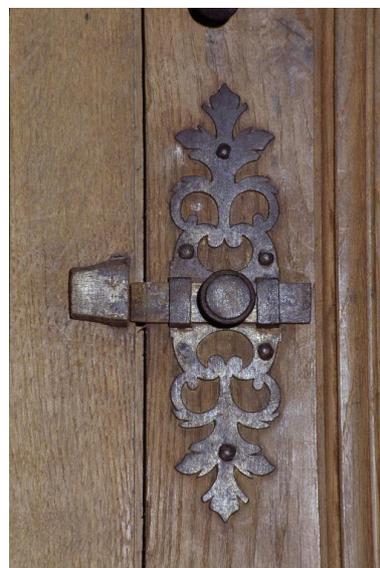
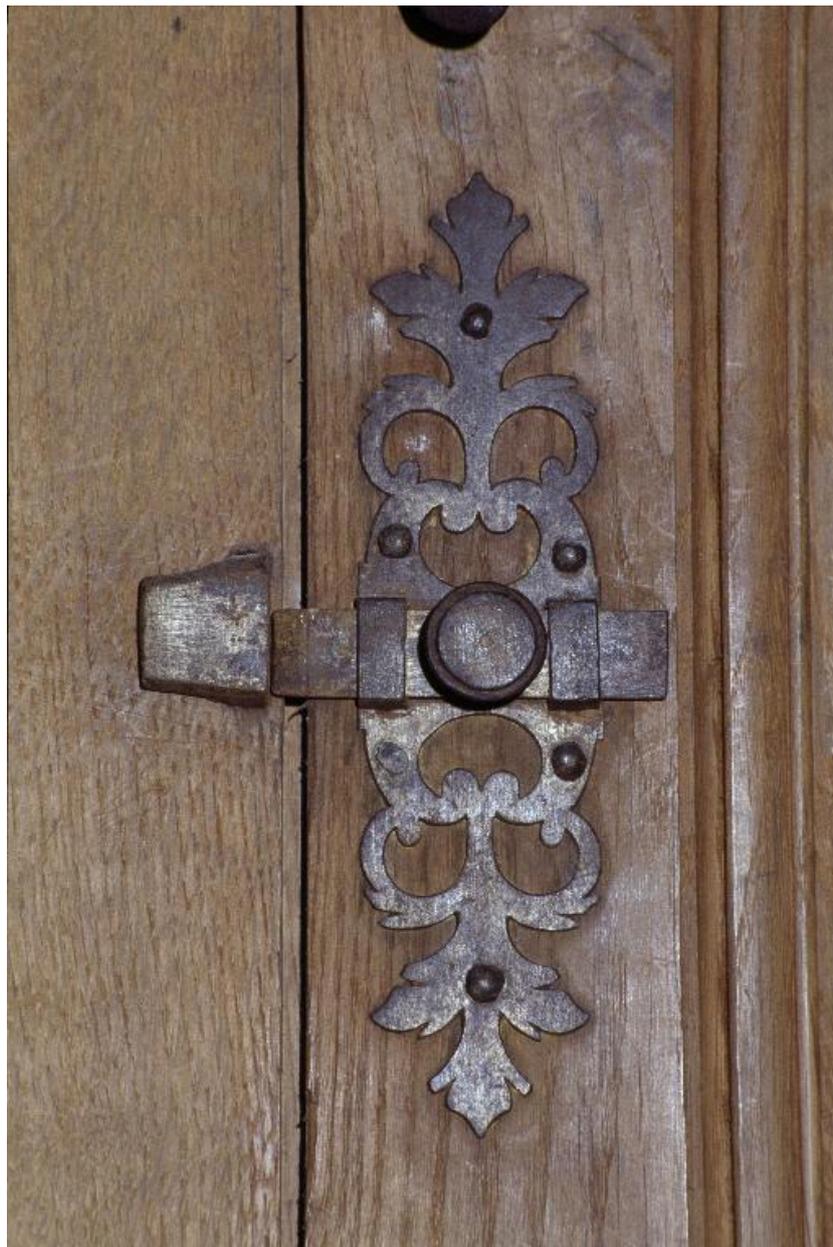
Vue d'un des verrous des vantaux de la porte occidentale.

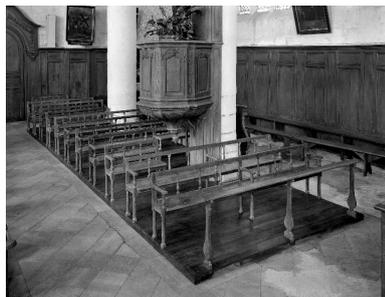
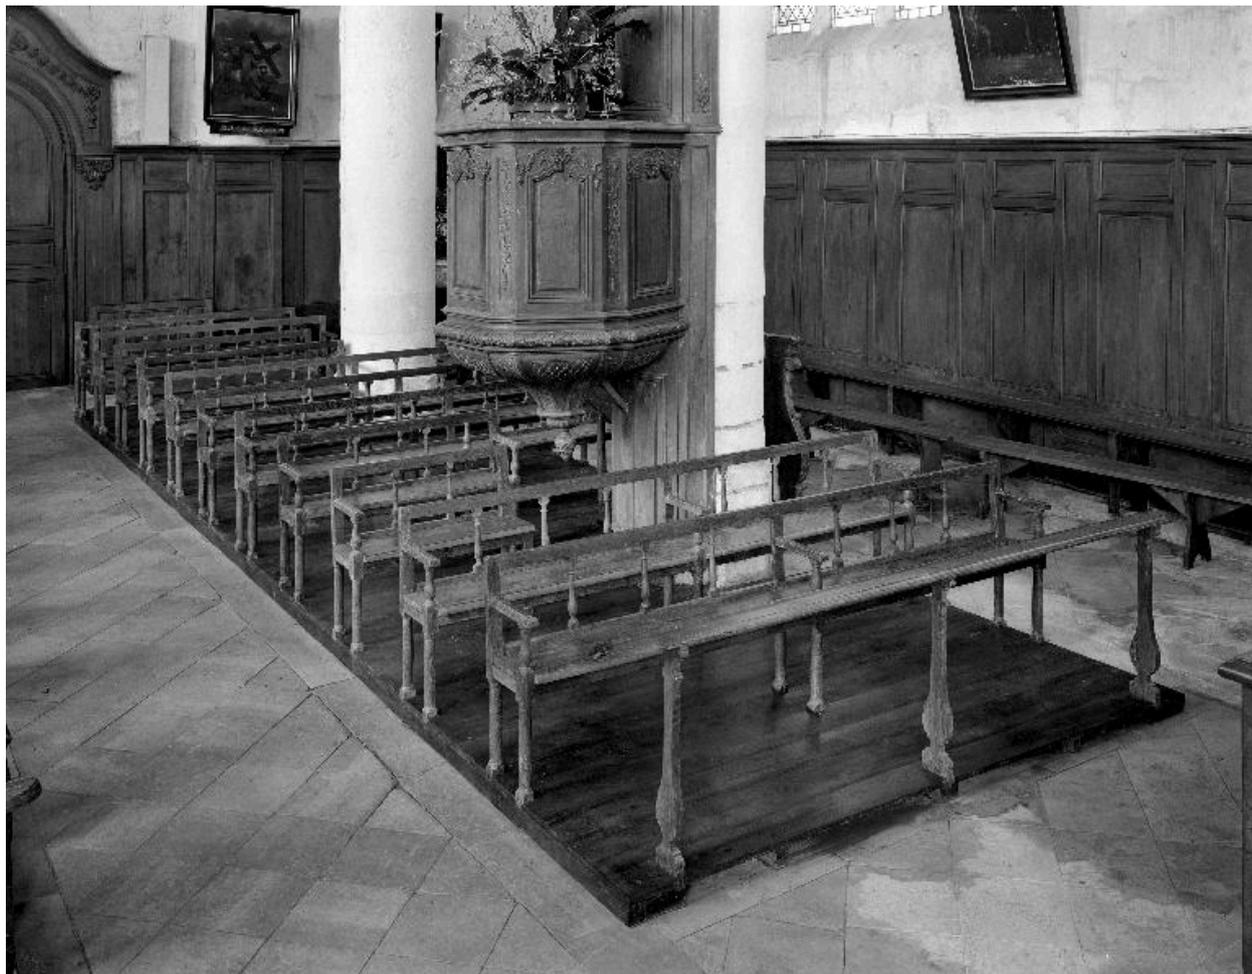
Vue partielle des lambris de la nef et du collatéral nord.
Phot. Thierry Lefébure
IVR22_20020200408V

Vue partielle des lambris de la nef et du collatéral nord.

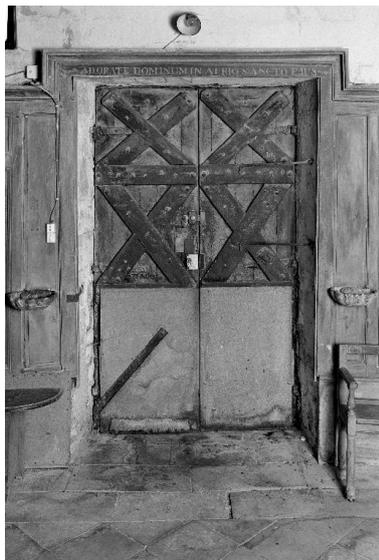
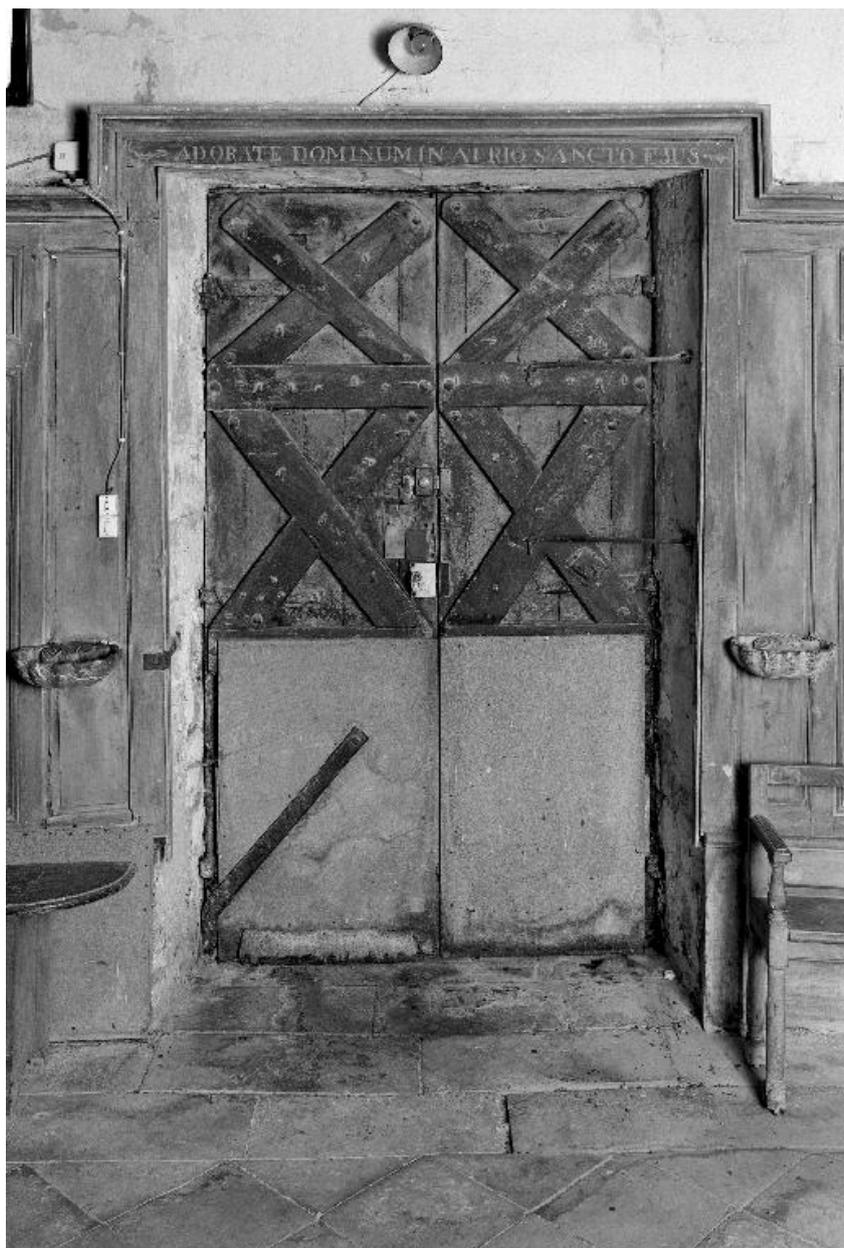
Vue de la porte du collatéral sud et de son encadrement.
Phot. Thierry Lefébure
IVR22_19920202580X

Vue de la porte du collatéral sud et de son encadrement.
