Hauts-de-France, Nord
Houplines
94 rue Victor-Hugo

Filature Ireland, puis Ireland Frères et C^{ie}, puis Henry Ireland et C^{ie}, puis tissage Hacot et Colombier, puis Hacot Colombier Lucky (détruit)

Numéro de dossier : IA00062815
Date de l'enquête initiale : 1988
Date(s) de rédaction : 1990, 2023
Cadre de l'étude : patrimoine industriel Armentières
Degré d'étude : recensé

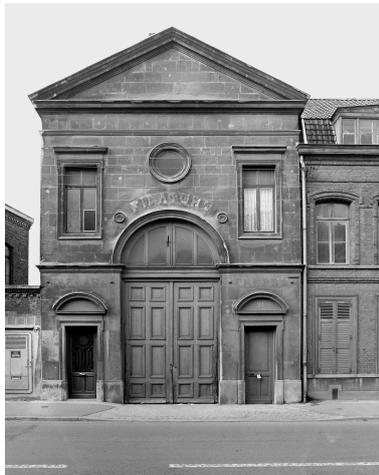
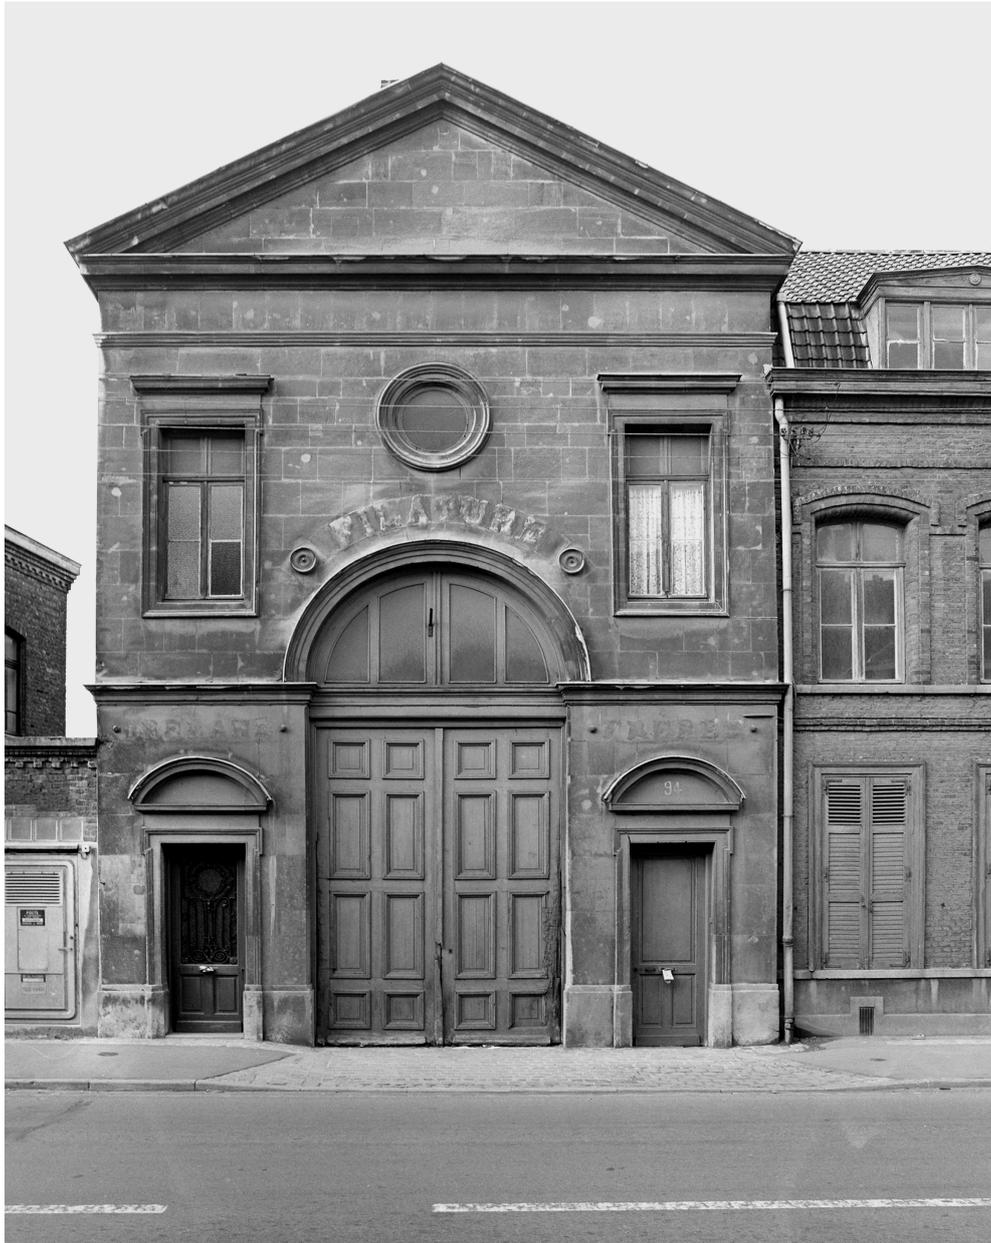
Bureaux, élévation.
Phot. Olivier Marlard
IVR31_19905900974X

Bureaux, élévation.

Les bureaux, en front de rue, sont en brique et ont un étage et un étage de comble en longs pans brisés qui est éclairé de lucarnes. Toutefois, la partie gauche, par où s'effectue l'entrée dans l'établissement, est en pierre (ou parement). Au rez-de-chaussée, une porte cochère surmontée d'un fronton circulaire à tympan vitré au dessus duquel on peut lire, à demi-effacé, le mot "Filature", est encadrée de deux portes à fronton cintré surmonté des inscriptions "Ireland et Frères". Enfin, l'élévation est couronnée d'un fronton.

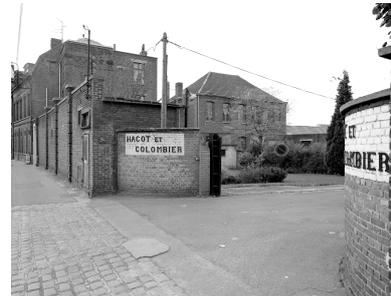
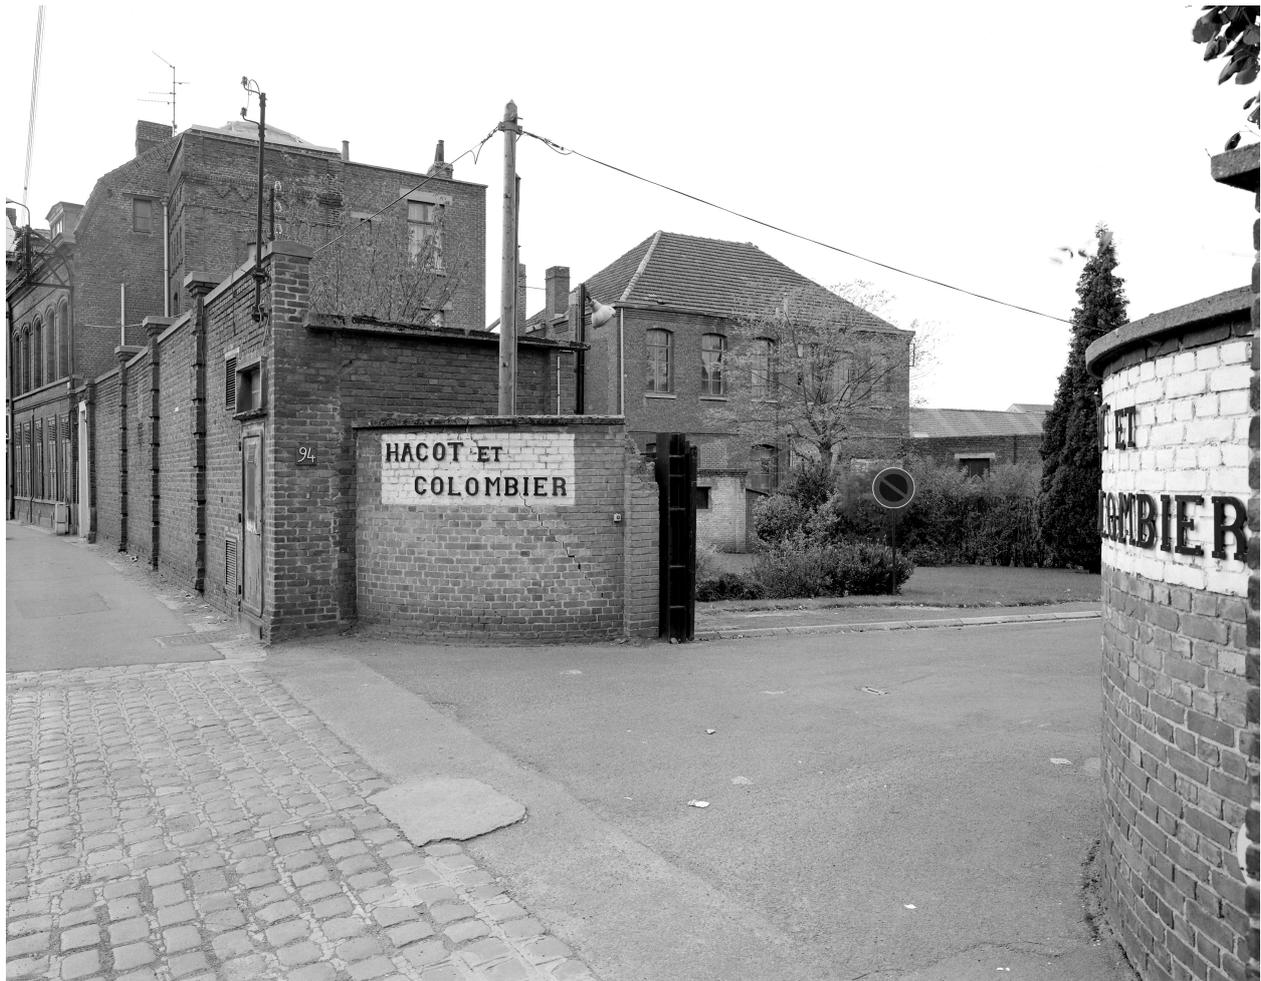
Vue générale depuis la rue, vers l'ouest. Entrée de la filature Hacot et Colombier.
Phot. Olivier Marlard
IVR31_19905901075V

Vue générale depuis la rue, vers l'ouest. Entrée de la filature Hacot et Colombier.

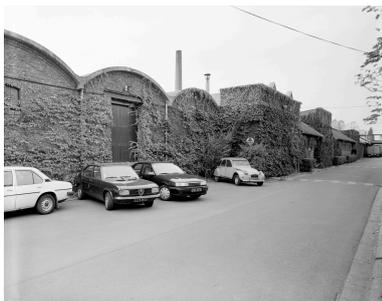
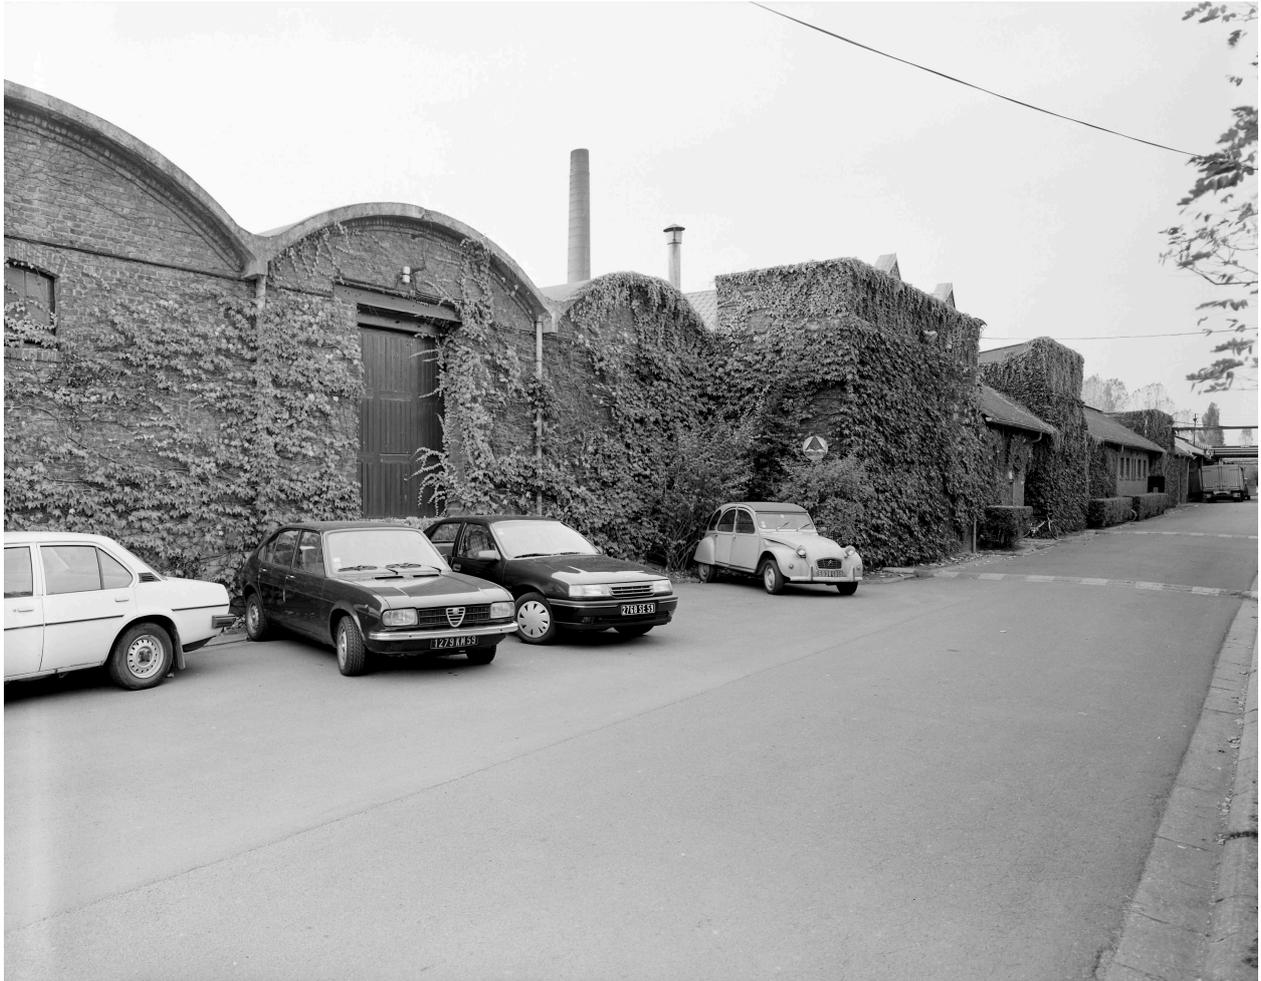
IVR31_19905901080V

Atelier de fabrication, vue générale vers le nord.
Phot. Olivier Marlard

Atelier de fabrication, vue générale vers le nord.

Les ateliers de fabrication sont en rez-de-chaussée et sont couverts de toits à longs pans , de croupes, de sheds ou d'extrados de voûte. Les matériaux de couverture sont la brique flamande mécanique, le verre et le béton.

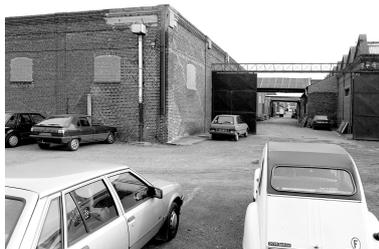
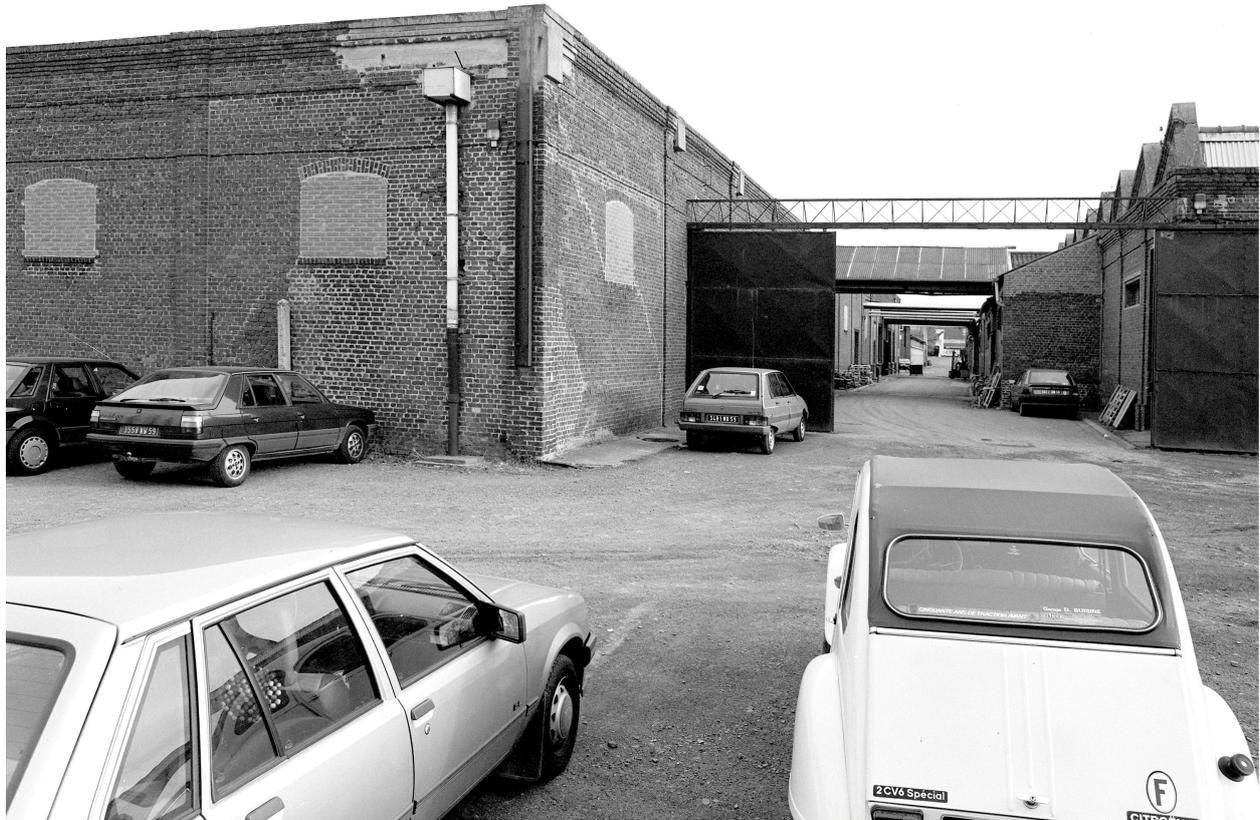
IVR31_19905901066X

Atelier de fabrication, vue générale vers le sud.
Phot. Olivier Marlard

Atelier de fabrication, vue générale vers le sud.
