Hauts-de-France, Aisne
Augy
Grande Rue

Eglise paroissiale et cimetière Saint-Remi d'Augy

Numéro de dossier : IA02002133

Cadre de l'étude : inventaire topographique canton de Braine, patrimoine de la Reconstruction

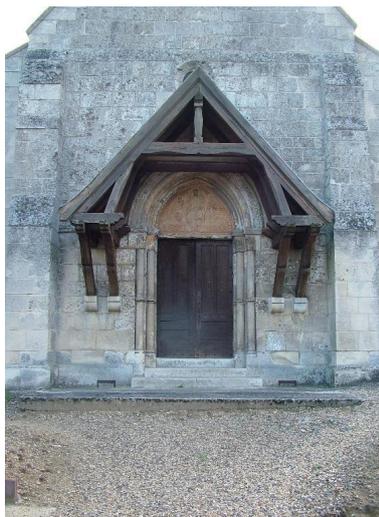
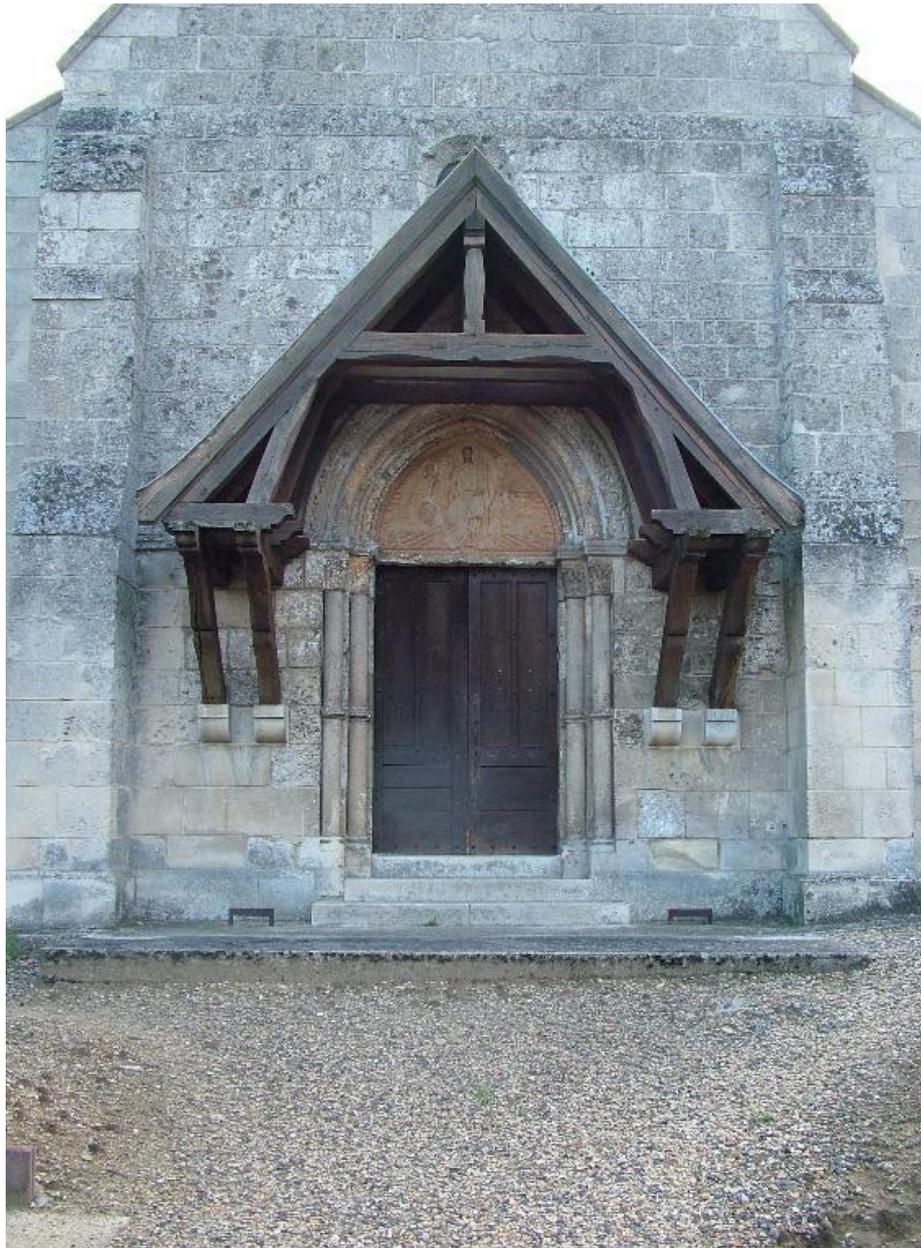
Vue du portail principal.
Phot. Frédéric Fournis
IVR22_20040202618NUC2A

Vue du portail principal.

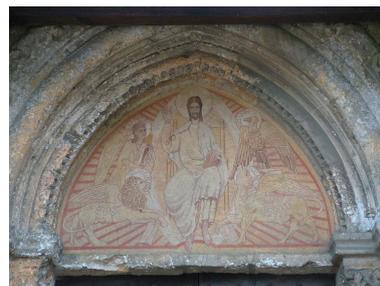
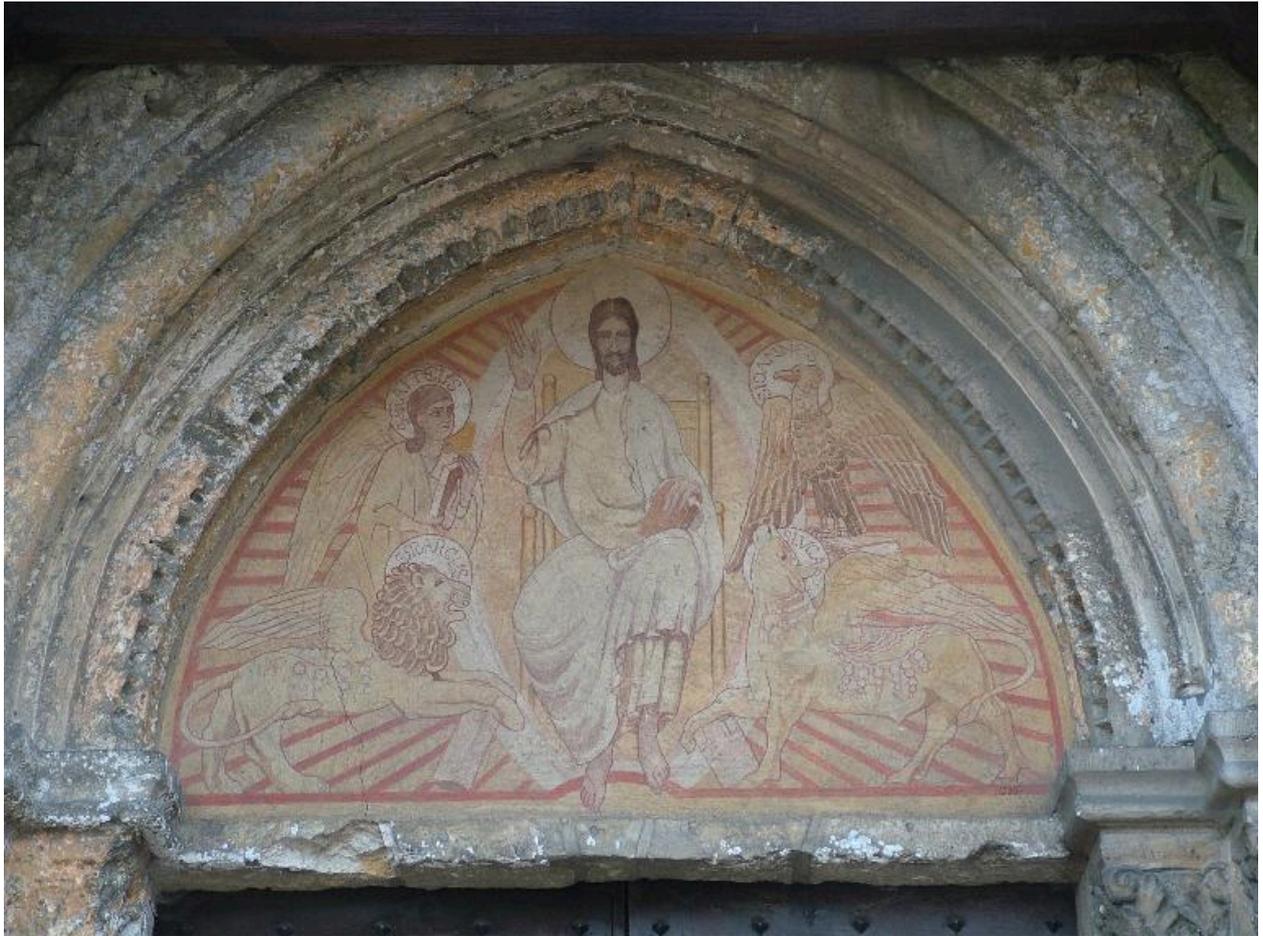
Vue du décor figuré du
tympan du portail principal.
Phot. Frédéric Fournis
IVR22_20040202619NUC2A

Vue du décor figuré du tympan du portail principal.

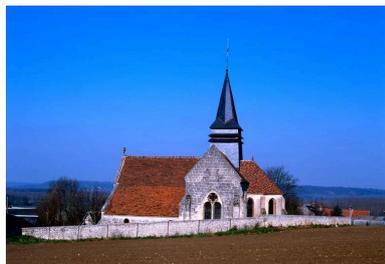
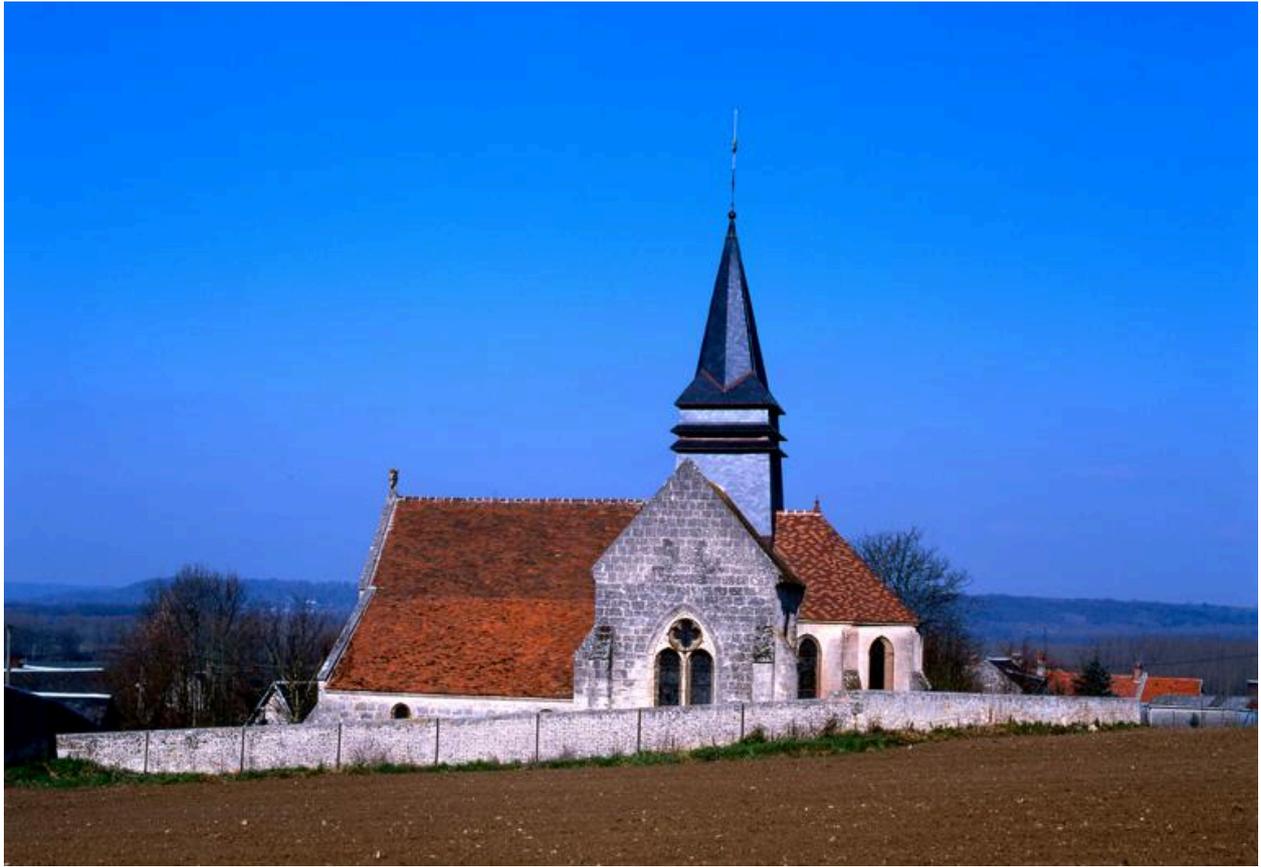
Vue de l'élévation sud.
Phot. Irwin Leullier
IVR22_20040202513XA

Vue de l'élévation sud.

La nef est plafonnée, tandis que l'abside polygonale à cinq pans ainsi que la croisée et le bras sud du transept sont voûtés d'ogives. Le bras nord du transept est couvert d'un lambris de recouvrement en berceau, les deux bas-côtés sont couverts d'un lambris de recouvrement en appentis. Le toit en appentis des bas-côtés prolonge le toit à longs pans de la nef dont les fenêtres hautes sont occultées. La majeure partie de l'édifice est couverte de tuile. Établi sur la croisée du transept, le clocher, essenté d'ardoise, est surmonté d'une flèche octogonale à égout retroussé de plan carré également couverte d'ardoise.

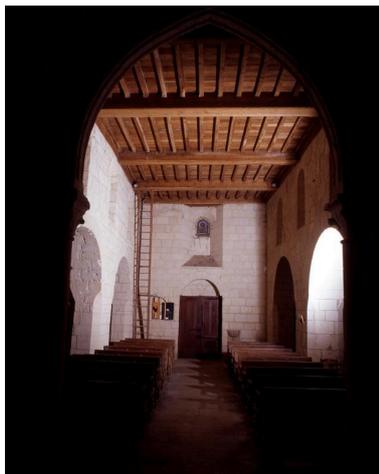
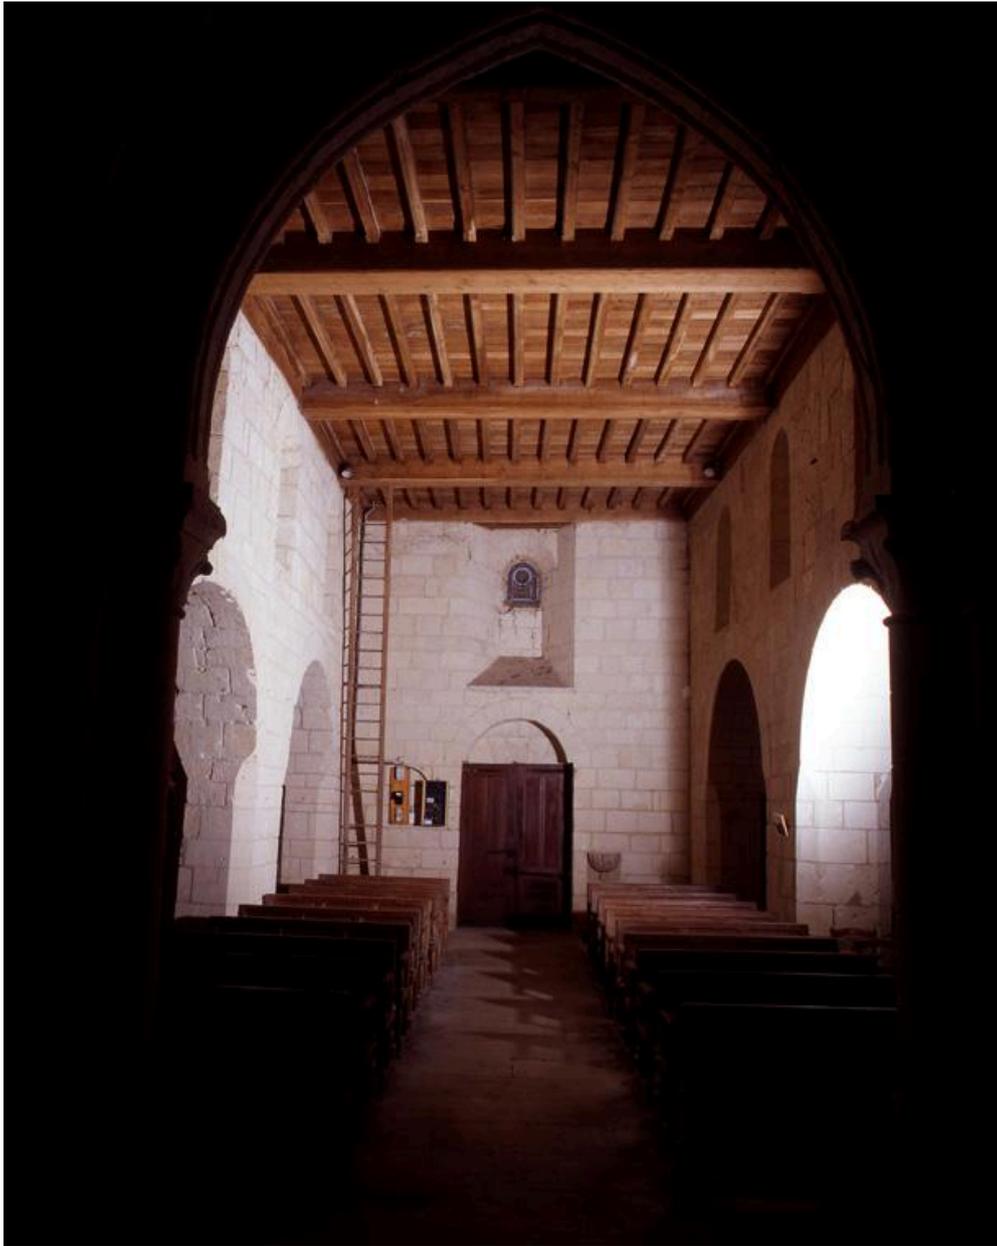
Vue intérieure, depuis
le choeur vers l'entrée.
Phot. Marie-Laure Monnehay-Vulliet
IVR22_20070200081XA

Vue intérieure, depuis le chœur vers l'entrée.

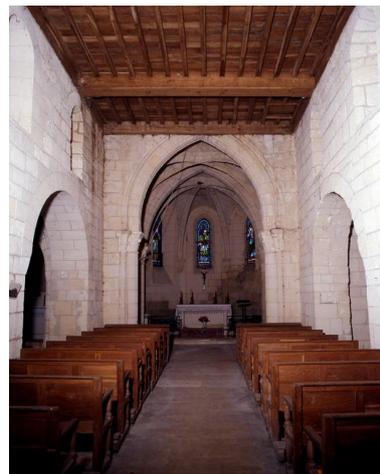
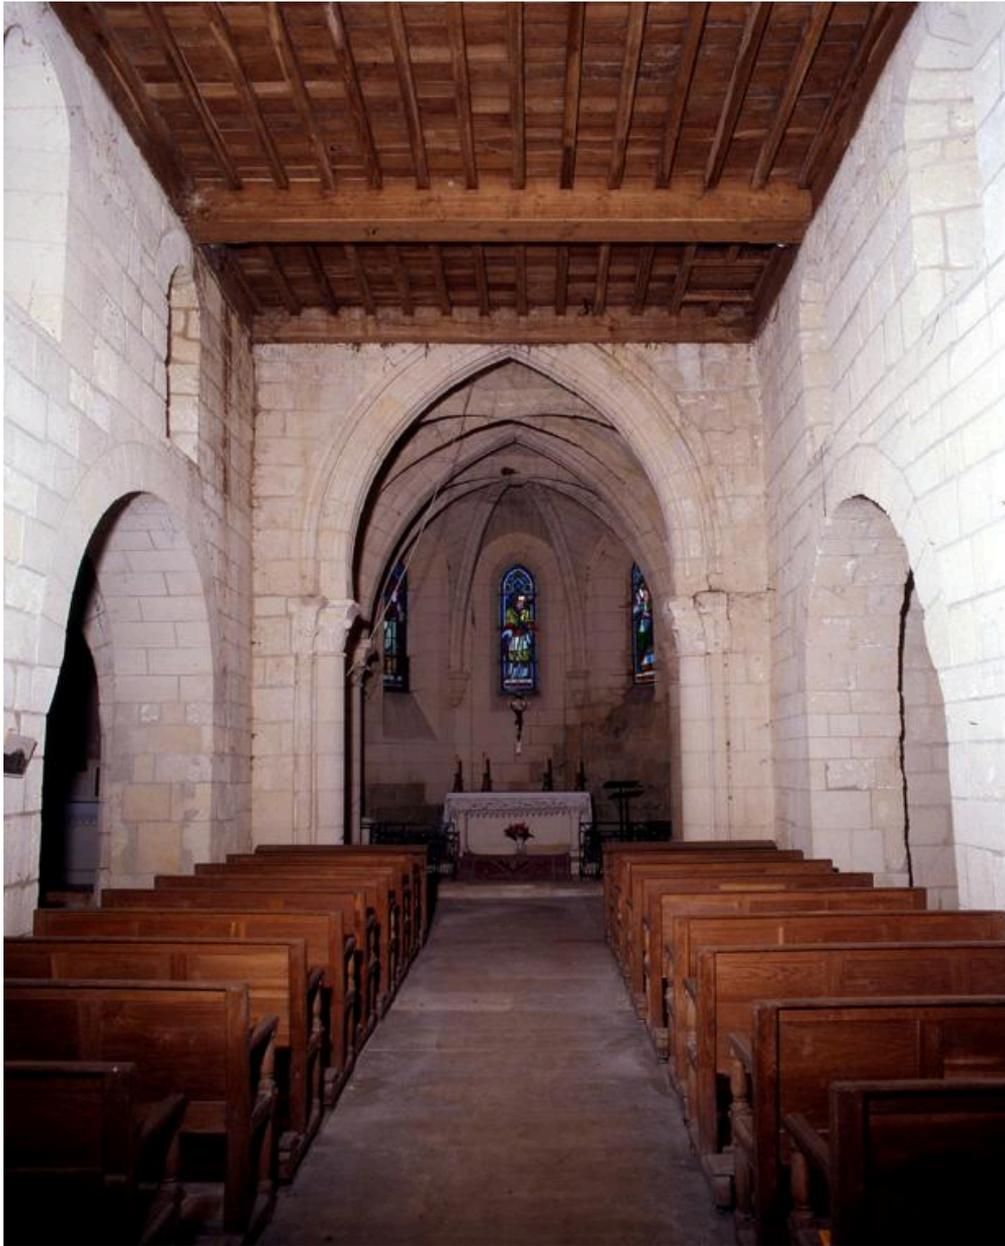
Vue intérieure, depuis
l'entrée vers le choeur.
Phot. Marie-Laure Monnehay-Vulliet
IVR22_20070200082XA

Vue intérieure, depuis l'entrée vers le chœur.

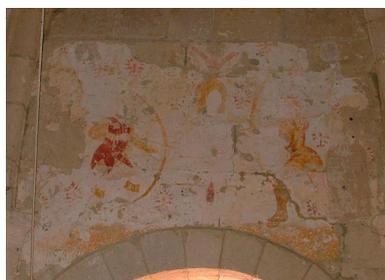
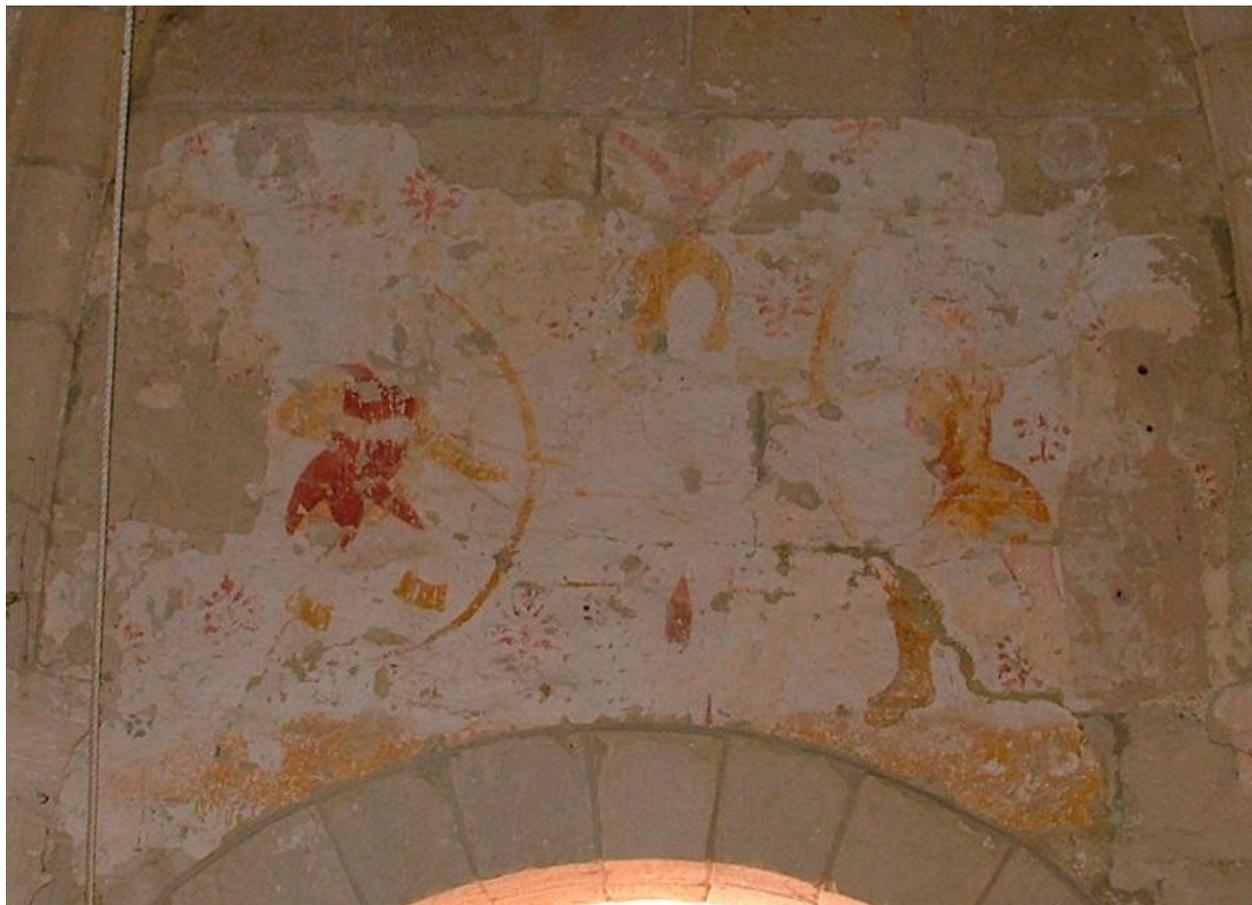
Détail des traces de peinture
monumentale, représentant
deux médaillons accompagnés
chacun d'un personnage masculin
(conservées sur l'arcade nord
de la croisée du transept).
Phot. Frédéric Fournis
IVR22_20070200156NUC1A

Détail des traces de peinture monumentale, représentant deux médaillons accompagnés chacun d'un personnage masculin (conservées sur l'arcade nord de la croisée du transept).

L'arcade nord de la croisée du transept conserve des traces de peinture monumentale, représentant deux médaillons accompagnés chacun d'un personnage masculin. Certains chapiteaux sont ornés d'acanthes. Les culots, soutenant les retombées des voûtes, sont ornés de têtes humaines ou animales.

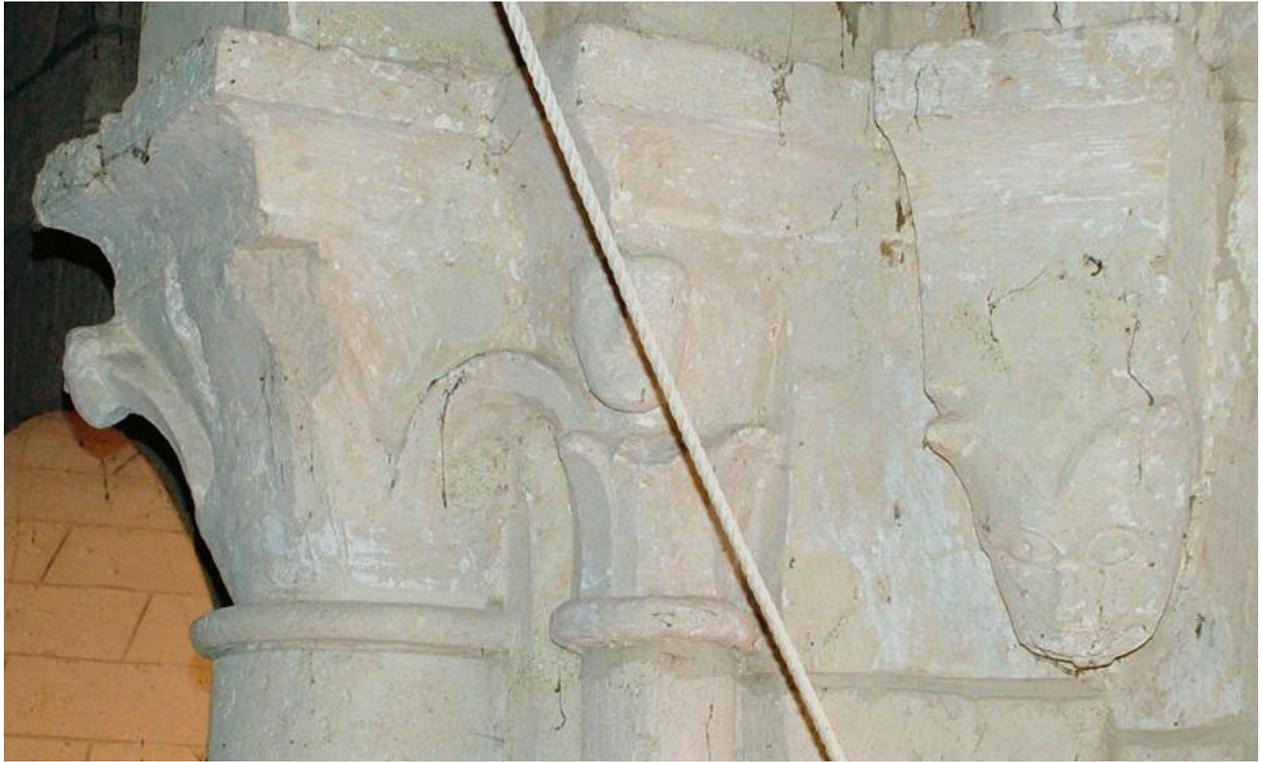
Détail du décor sculpté des culots soutenant les retombées des voûtes.
