Hauts-de-France, Somme
Hombieux
Canisy
50 rue du Château

Ancien manoir et ferme de Canisy, dit Château de Canisy, puis ferme de la S.I.A.S, puis Van Heeswyck

Numéro de dossier : IA80000811

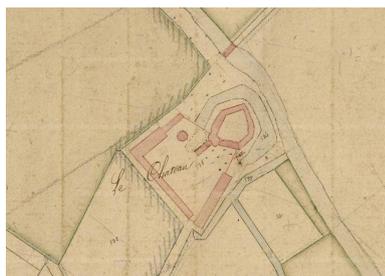
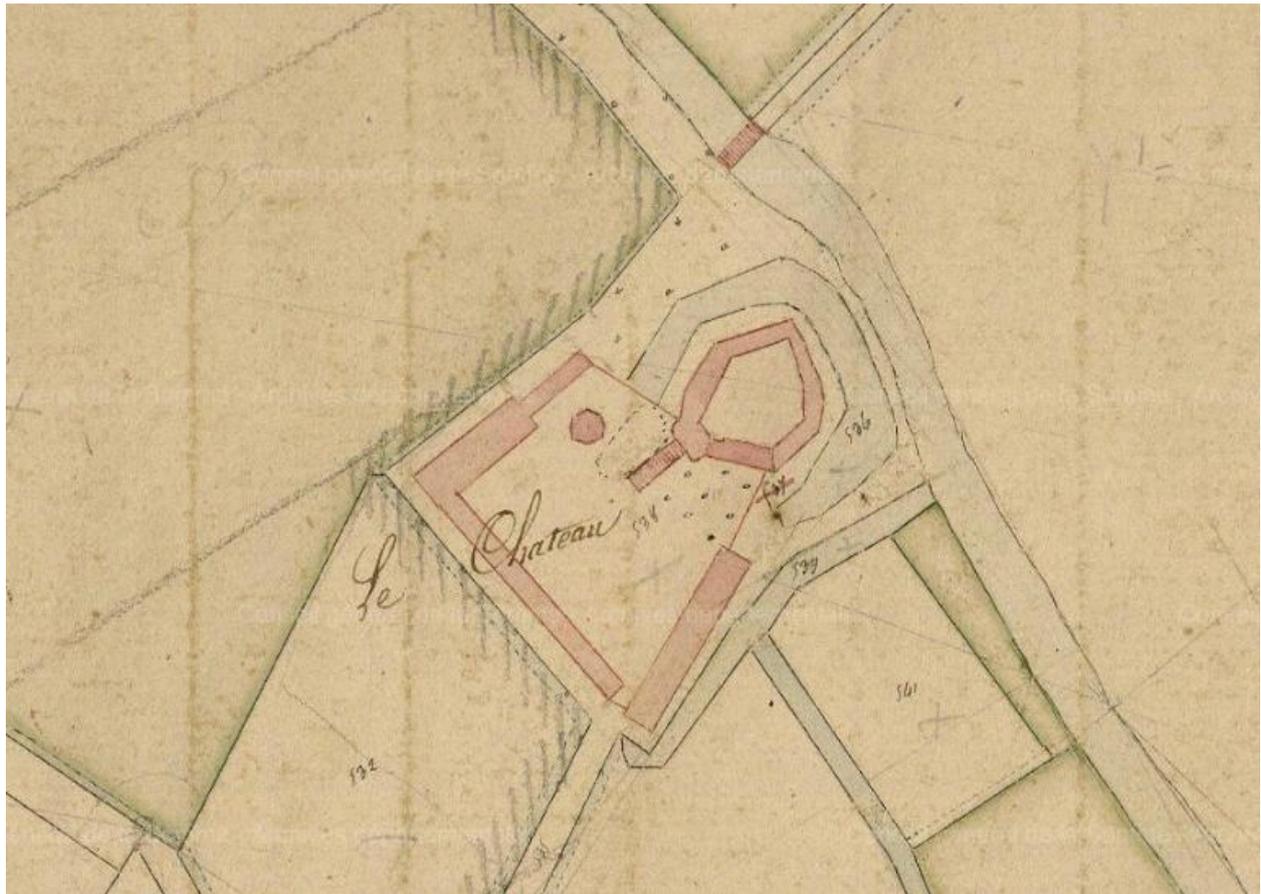
Plan du château de Canisy,
extrait du plan parcellaire de
1827 (AD Somme ; 3 P 2020/4).
Phot. Fournier
Bertrand (reproduction)
IVR22_20158006173NUCA

Plan du château de Canisy, extrait du plan parcellaire de 1827 (AD Somme ; 3 P 2020/4).

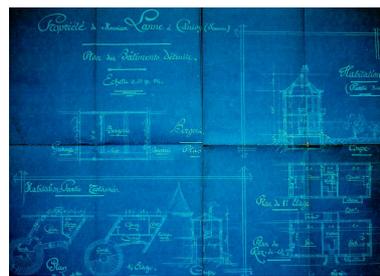
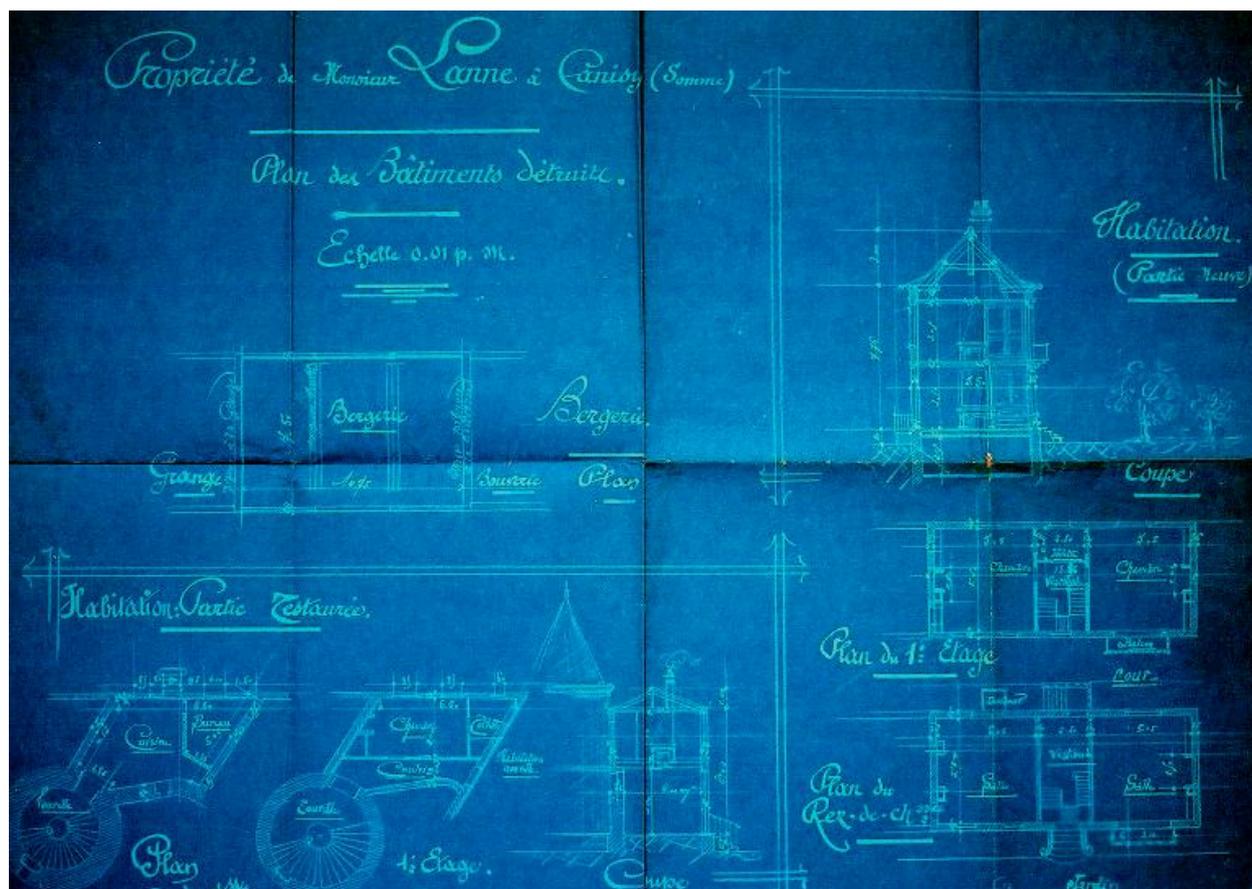
Plan des bâtiments détruits
(AD Somme ; 10 R 697).
Phot. Gilles-Henri
Bailly (reproduction)
IVR22_20158005459NUCA

Plan des bâtiments détruits (AD Somme ; 10 R 697).

- **Propriété de Monsieur Lanne à Canisy (Somme). Plan des bâtiments détruits**, tirage bleu, [s.d.] (AD Somme ; 10 R 697).
- **Coupe du château de Canisy [dans son état avant 1914]**, encre sur papier, 30 septembre 1920 (AD Somme ; 10 R 77).

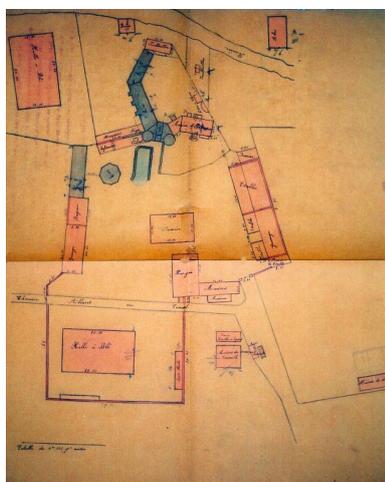
Plan d'ensemble des différents
bâtiments de la ferme
(AD Somme ; 10 R 697).
Phot. Gilles-Henri
Bailly (reproduction)
IVR22_20158005460NUCA

- **[Plan d'ensemble des différents bâtiments composant la ferme de Canisy : maison d'habitation, maisons des domestiques, grenier, bergerie, 3 étables, hangar, 2 hangars à blé, maisons, poulailler, bains, menuiserie, infirmerie, forge...]**, dessin coloré sur calque, [s.d.] (AD Somme ; 10 R 697).

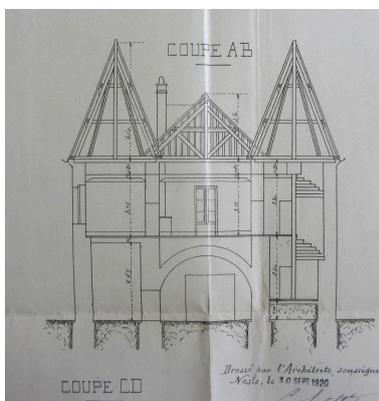
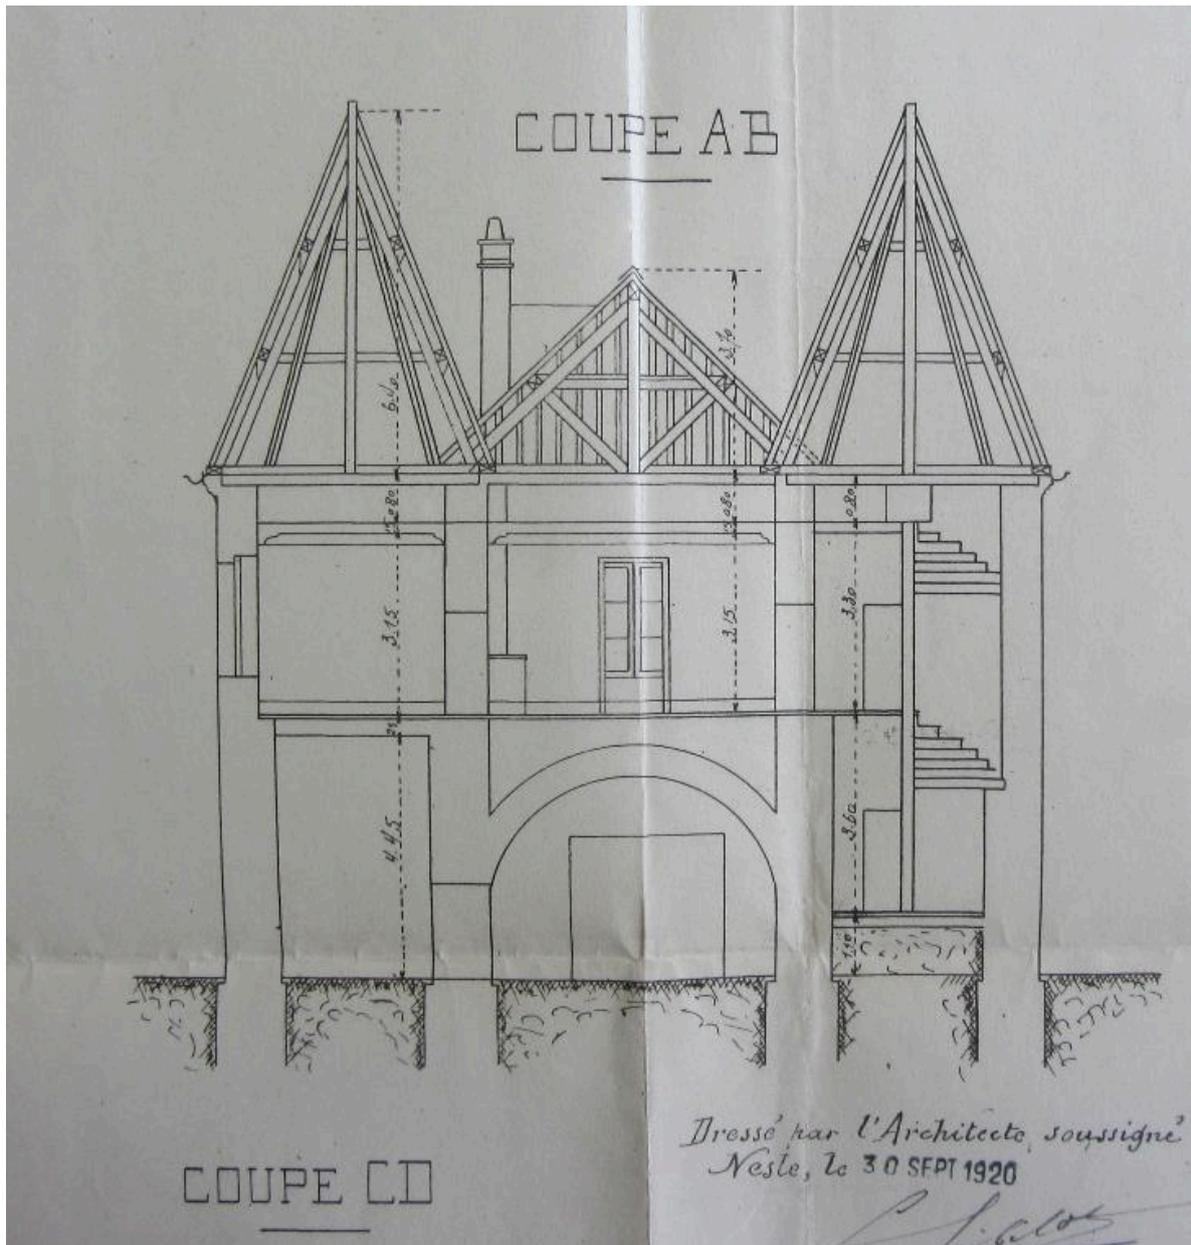
Coupe du château de
Canisy, 30 septembre 1920
(AD Somme ; 10 R 77).
Phot. Fournier
Bertrand (reproduction)
IVR22_20158006238NUCA

Coupe du château de Canisy, 30 septembre 1920 (AD Somme ; 10 R 77).

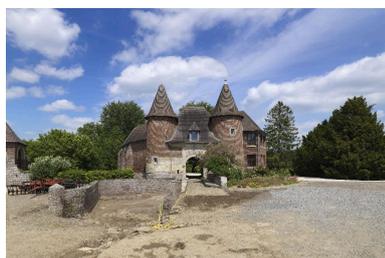
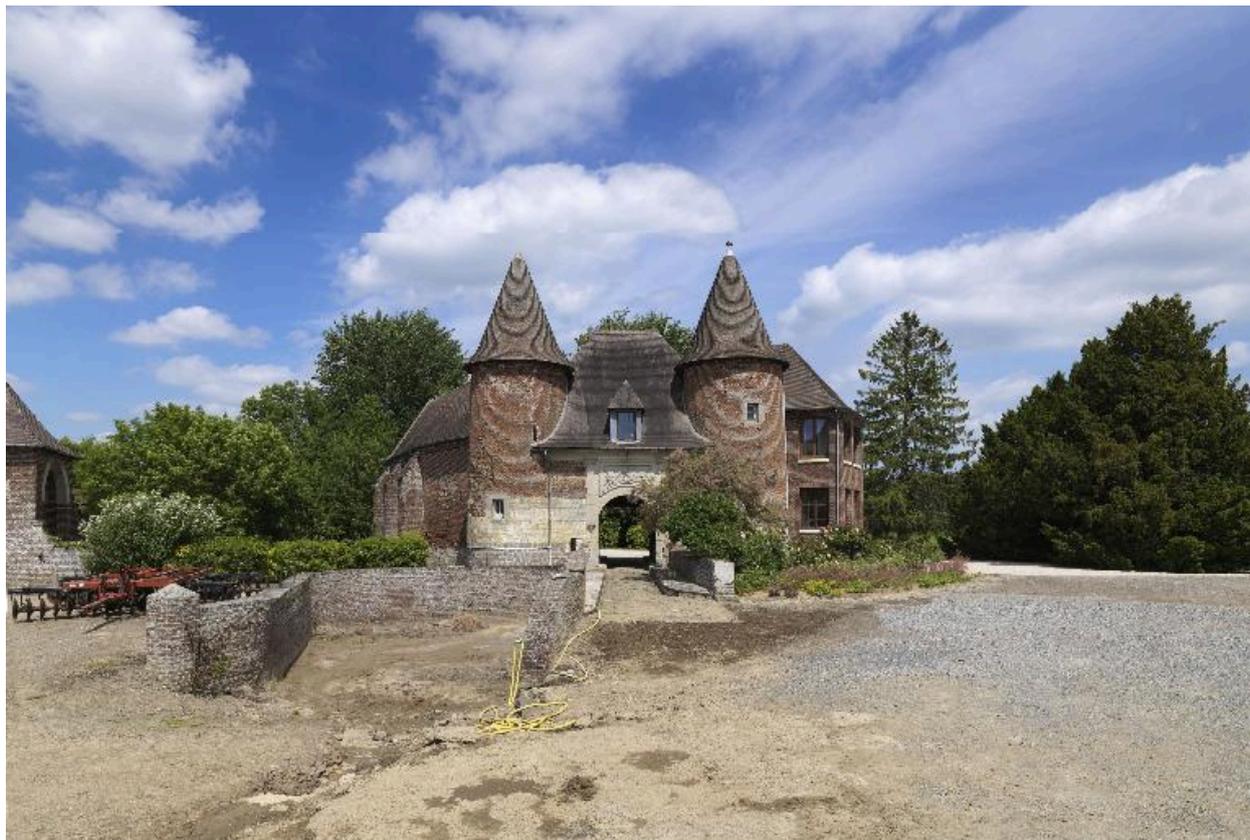
Castelet de l'ancien
château et du pédiluve.
Phot. Thierry Lefébure
IVR22_20158000541NUC2A

Castelet de l'ancien château et du pédiluve.

Le domaine agricole fortifié de Canisy est situé à proximité du Canal de la Somme et de la Vieille Somme qui borde le site au nord. Les bâtiments, construits en brique, s'organisent autour d'une cour polygonale ouverte au sud-est et au nord-ouest. Le castelet de l'ancien manoir constitue la partie la plus ancienne qui ait été préservé, en dépit des destructions que le site eut à subir. Il est marqué par une entrée flanquée de deux tourelles coiffées de toits coniques en ardoise. Il est prolongé d'une partie beaucoup plus contemporaine à un étage carré et toit à longs pans et croupe. Autour de cet élément précédé d'un pédiluve, s'organisent les bâtiments de l'exploitation agricole. Au nord, le portail monumental donne vers des prairies dépendant de la ferme. Il est attenant au pigeonnier qui occupe l'angle nord-ouest, et qui fait écho aux tourelles de l'ancien manoir. Une autre tourelle, sans fonction particulière, ponctue le pignon des granges et l'accès au chemin vers la rivière. A l'est et à l'ouest, les granges, étables et écuries sont installées dans de longs bâtiments en rez-de-chaussée et combles, couverts de toits en ardoise, à longs pans et pignons couverts avec percements réguliers de lucarnes pignons. La forge qui occupe le côté sud présente, du côté cour, un avant-corps central avec portail cintré en pierre de taille. Cette partie est couverte d'un toit brisé en pavillon surmonté d'un lanternon. Ce corps central est épaulé de deux corps latéraux, en rez-de-chaussée, percés chacun de trois larges ouvertures cintrées. Ils sont couverts de toits à longs pans et demi-croupes. A l'arrière, le logement de ferme est à un étage carré, couvert d'un toit à longs pans et pignons couverts. Il est éclairé de deux lucarnes rampantes.

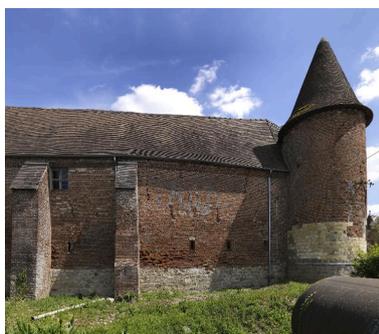
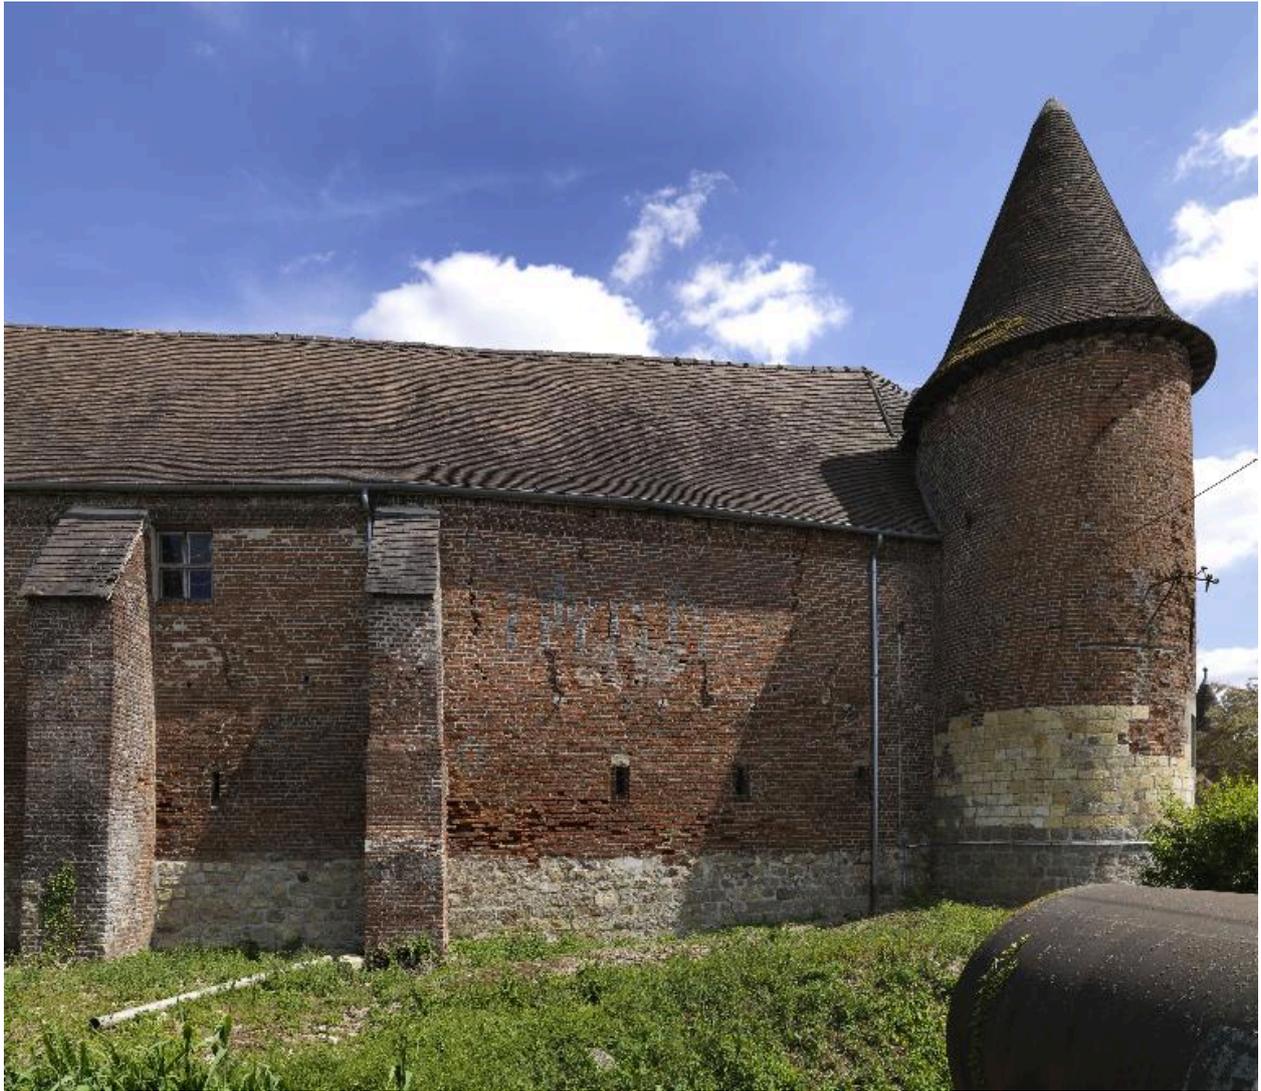
Détail du mur de brique
conservé de l'ancien château.
Phot. Thierry Lefébure
IVR22_20158000543NUC2A

Détail du mur de brique conservé de l'ancien château.

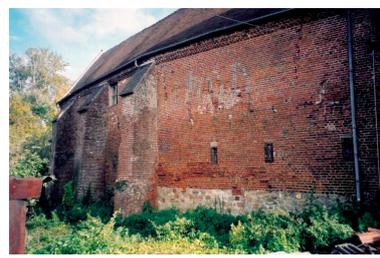
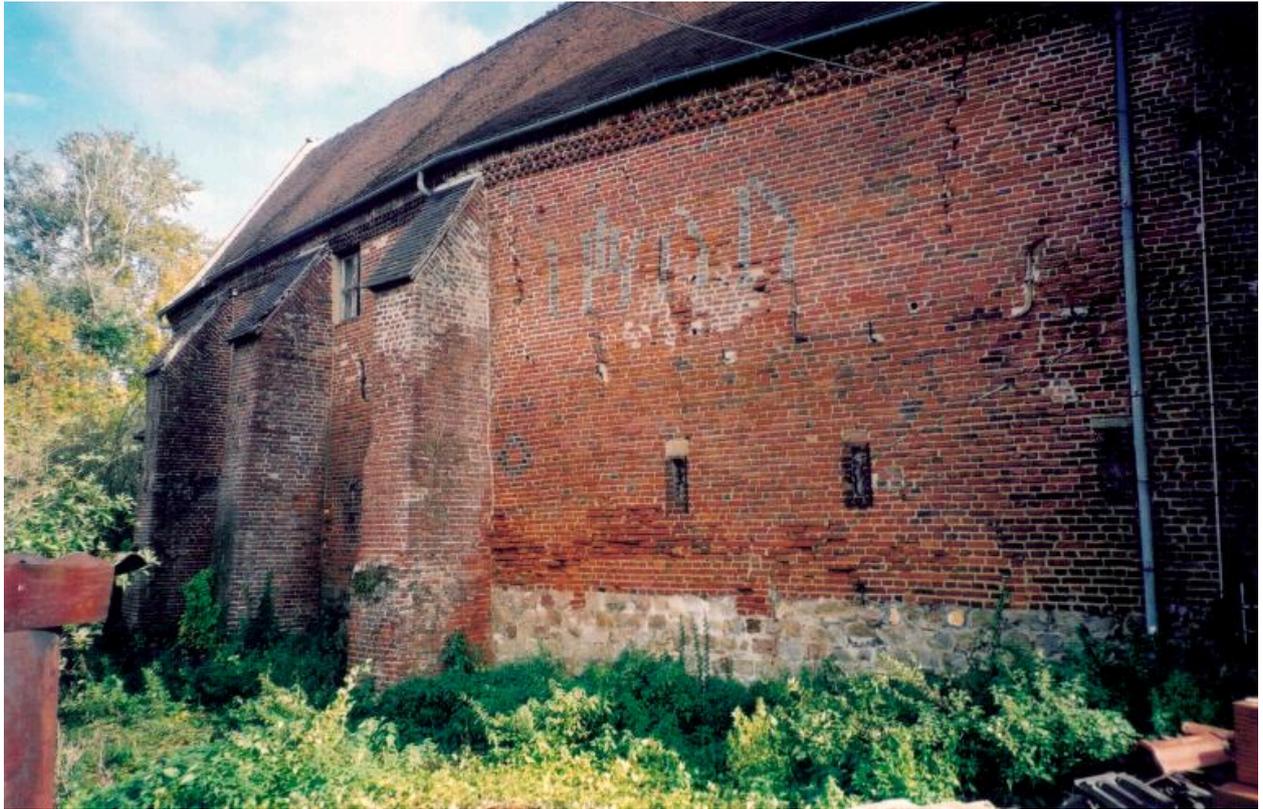
Détail d'un corps ancien de la maison
d'habitation faisant apparaître des
symboles figurés dans le mur.
Phot. Gilles-Henri Bailly
IVR22_20158005463NUCA

Détail d'un corps ancien de la maison d'habitation faisant apparaître des symboles figurés dans le mur.

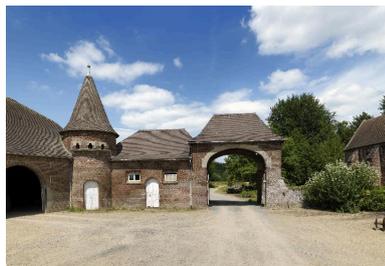
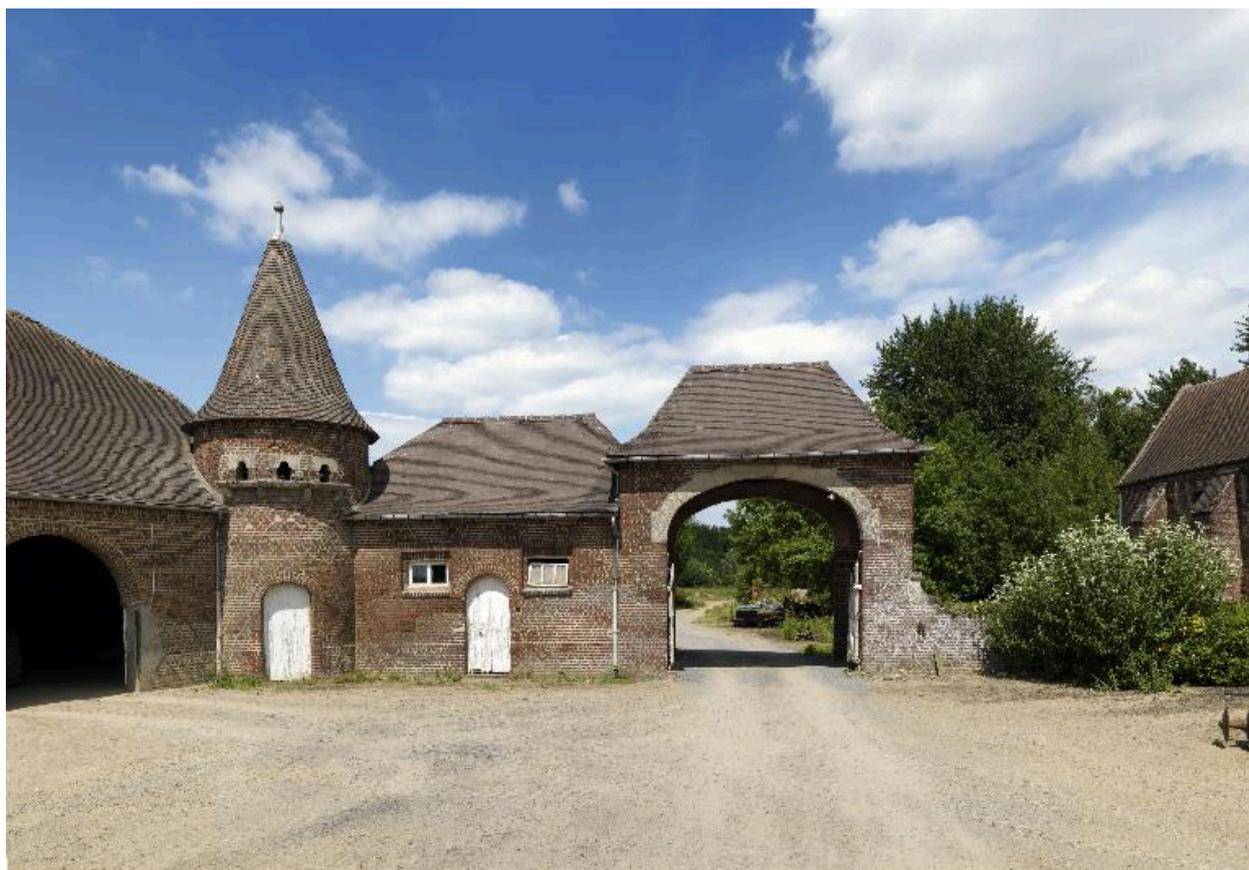
Portail de la ferme
reconstruite et du pigeonnier.

Portail de la ferme reconstruite et du pigeonnier.

Ancienne ferme fortifiée qui conserve un portail encadré de tourelles et des fossés. Disposition des bâtiments au pourtour de la cour : le logis reconstruit est aggloméré au noyau ancien et fortifié de la ferme.

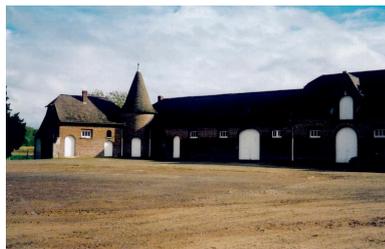
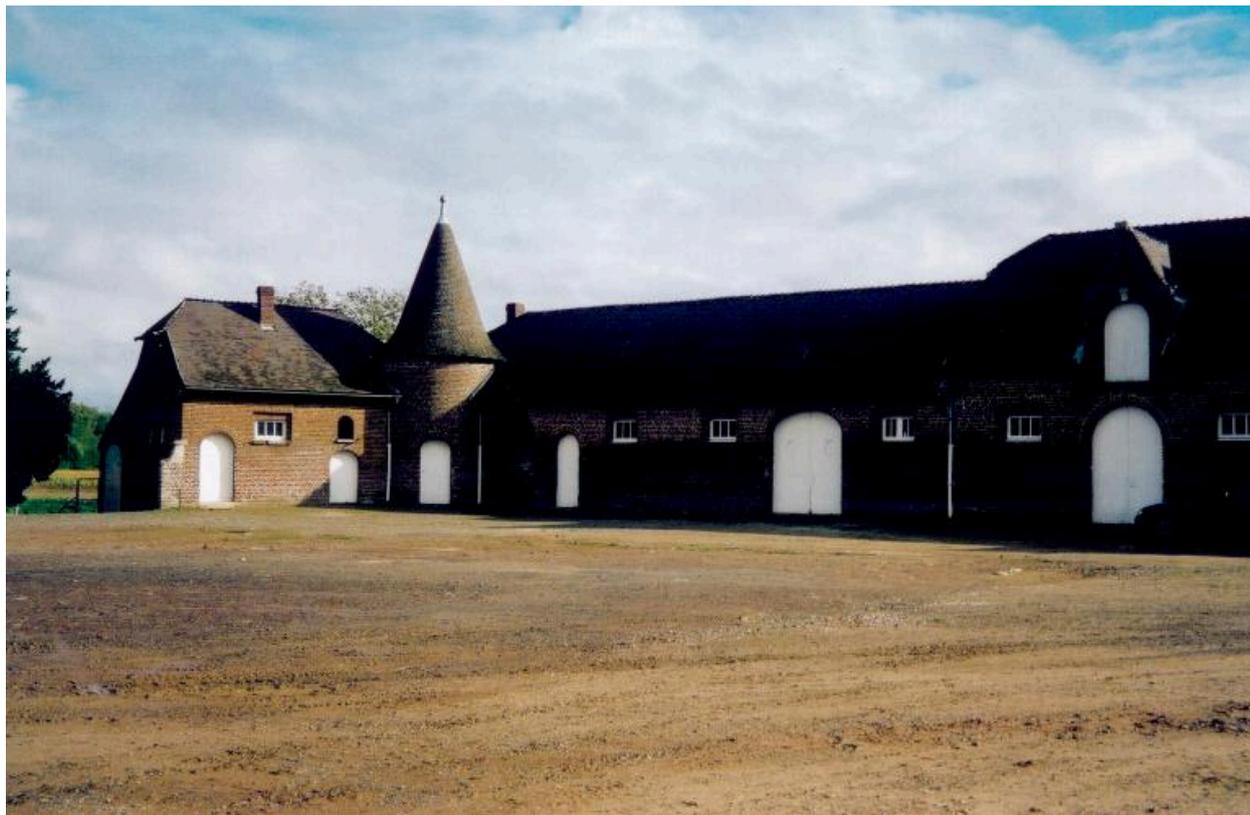
Dépendances sud-est.

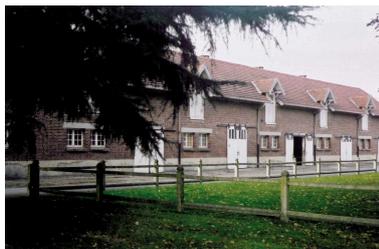
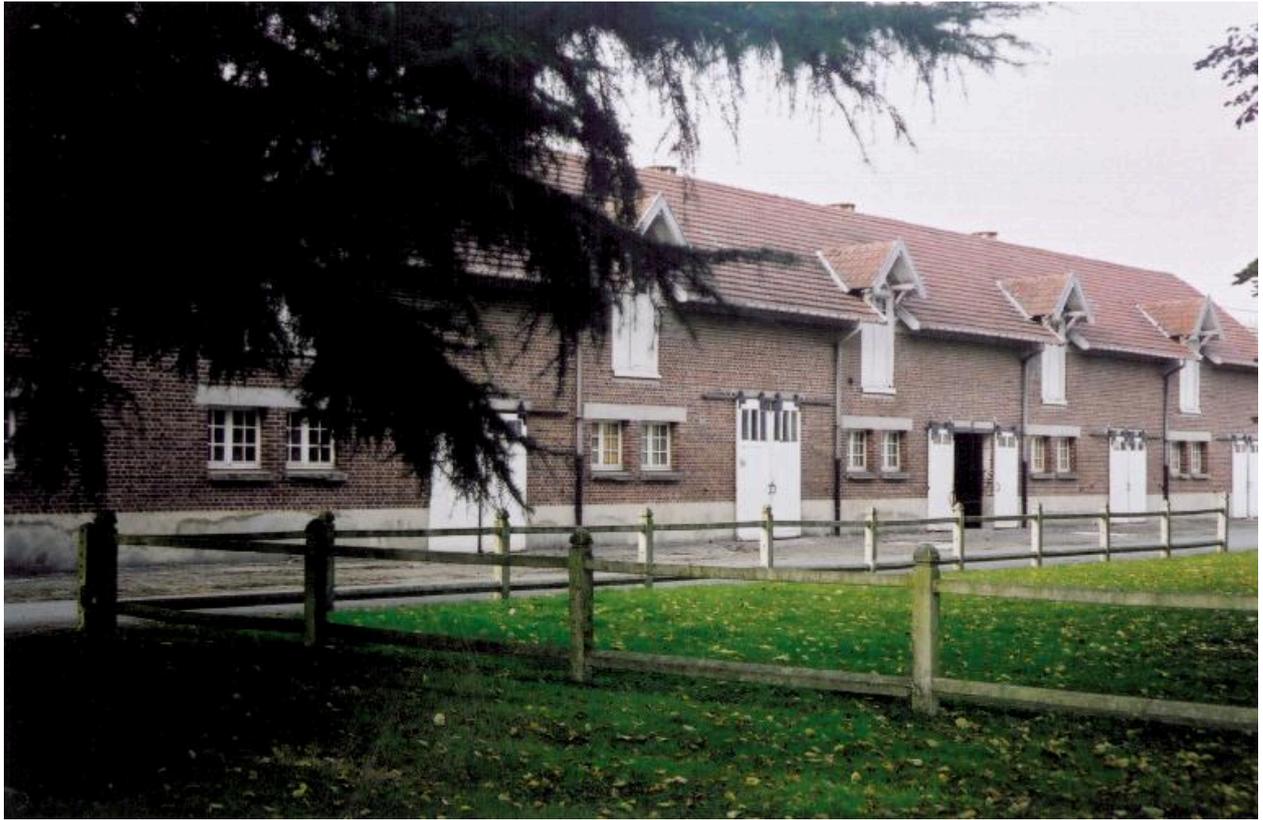
Dépendances ouest vues
depuis la maison d'habitation.

Dépendances ouest vues depuis la maison d'habitation.

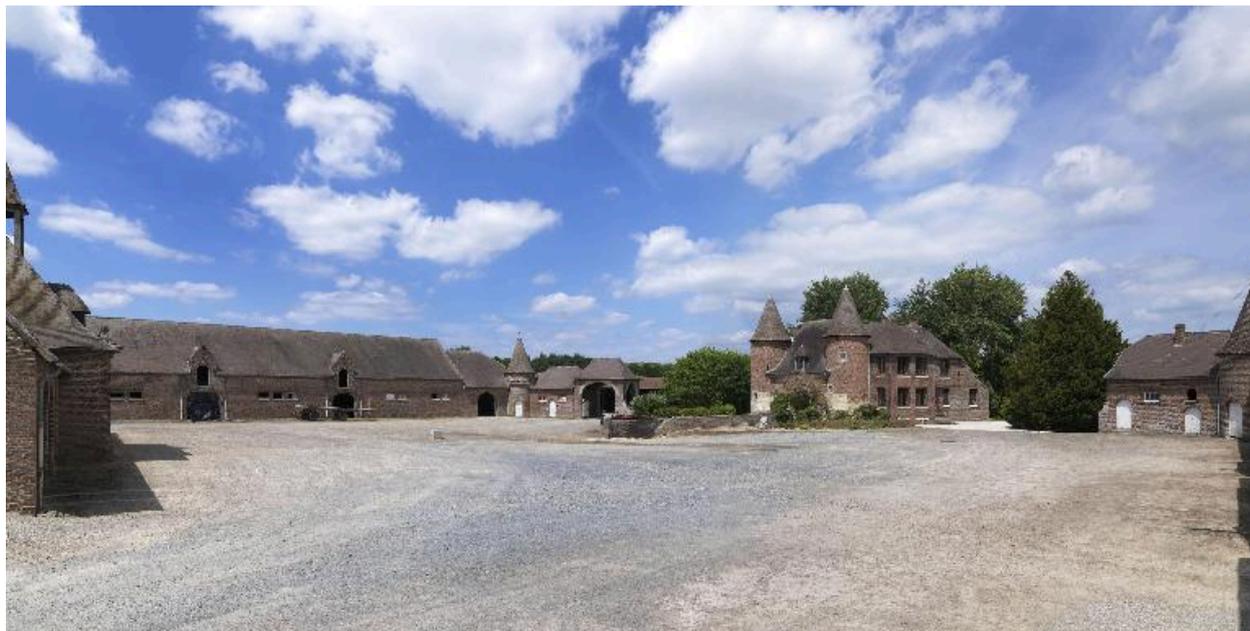
Vue d'ensemble de la ferme et du château de Canisy.

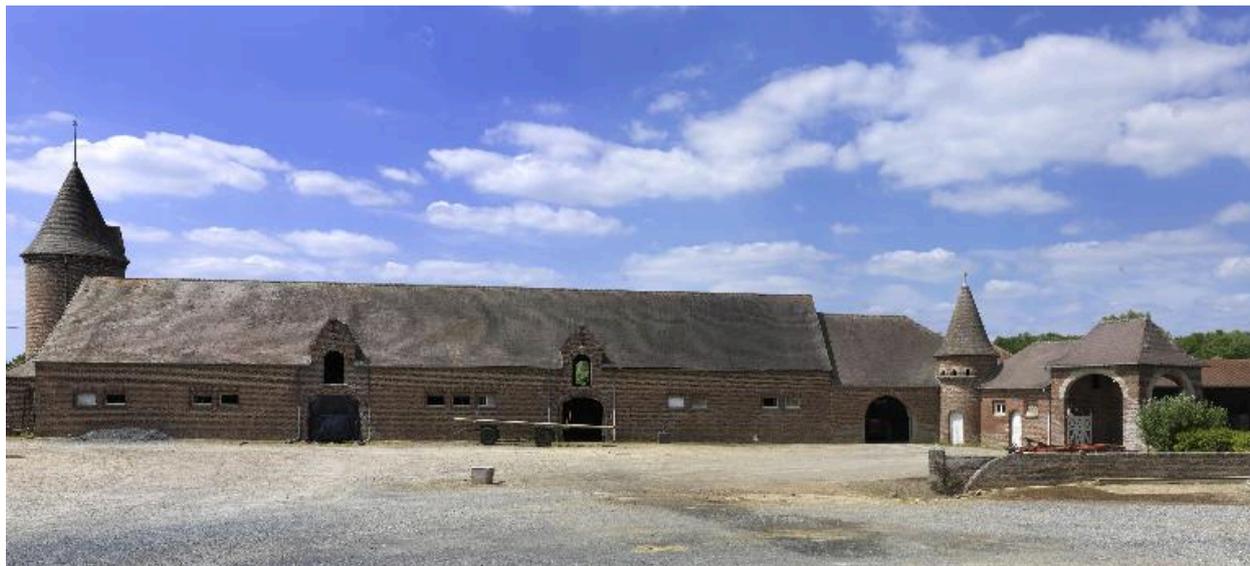
Façade sur cour des granges et du le pigeonnier.

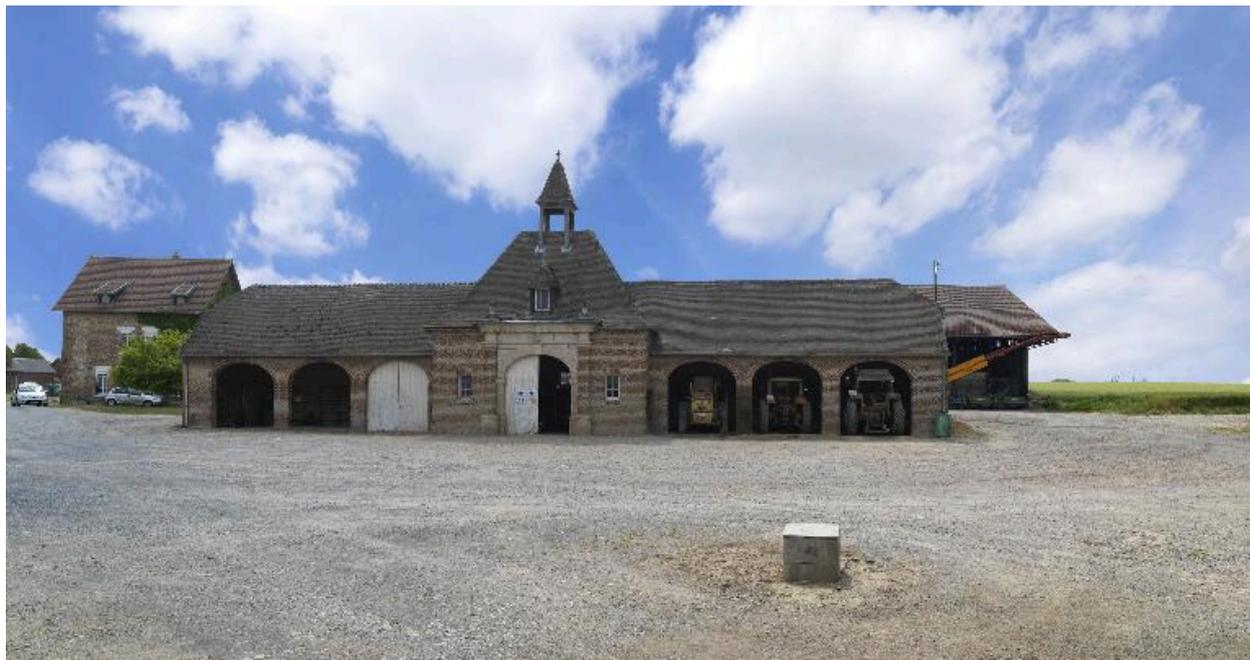
La forge et les anciennes écuries de la ferme, façade sur cour.
