Hauts-de-France, Somme  
Pont-Noyelles  
Eglise paroissiale Saint-Martin

## Lustre d'église, 1

Numéro de dossier : IM80000323

Cadre de l'étude : inventaire topographique canton de Villers-Bocage, mobilier et objets religieux

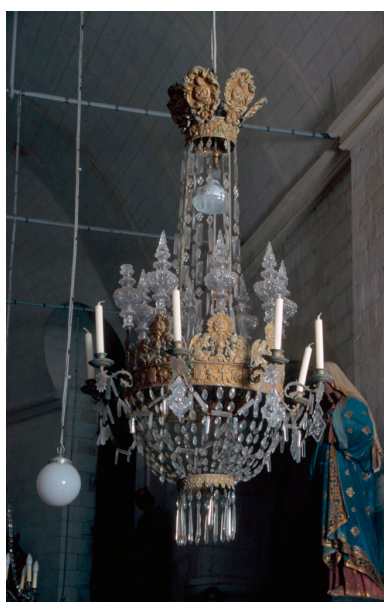
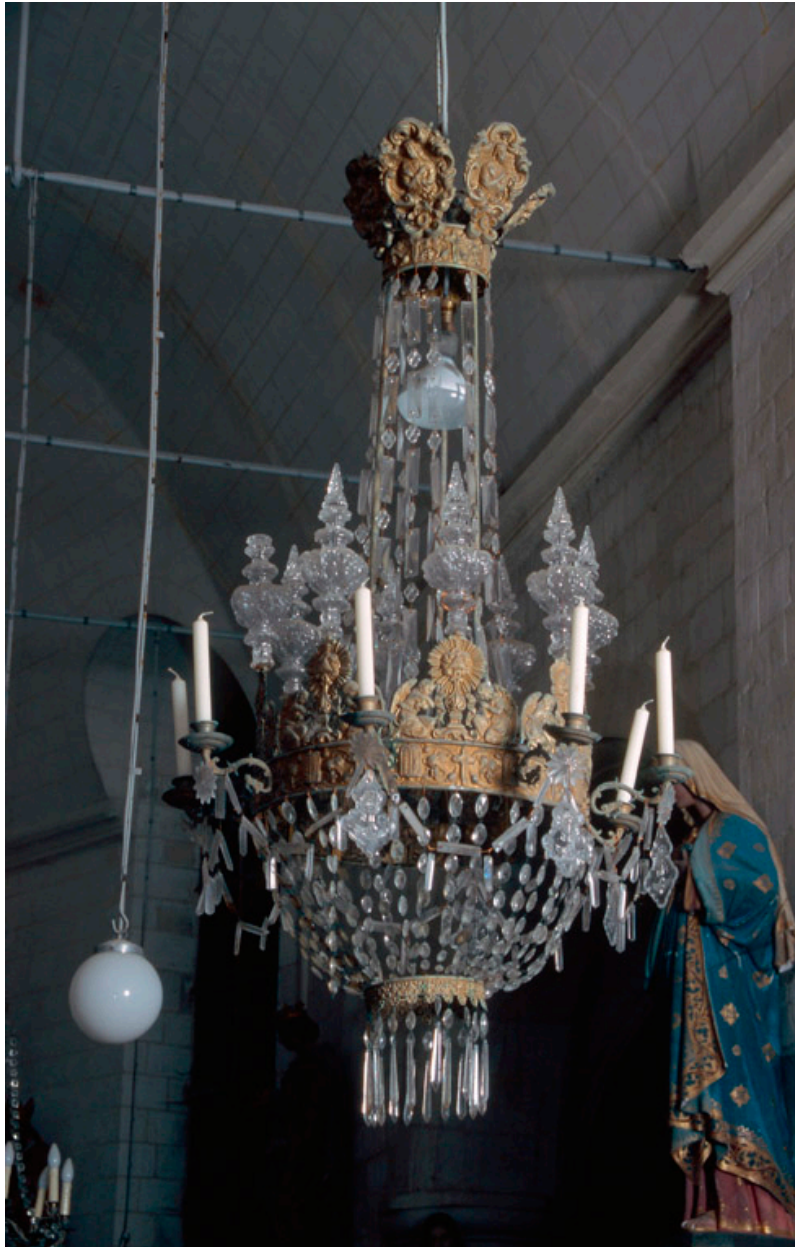
IVR22\_19988001501ZA

Le lustre se compose de trois anneaux de métal supportant le décor en verre : l'anneau supérieur sert à la suspension du lustre, la couronne centrale supporte les huit bougies, et un troisième cercle, plus petit, reçoit les pendeloques de verre terminales. Cette structure métallique est complétée par un décor de verre : perles de verre formant cordons, pendeloques, et flamèches.

Le Christ en gloire est figuré sur la couronne supérieure. La couronne centrale est ornée de croix et de Tables de la Loi, sur la partie circulaire, et de fleurons représentant deux anges en adoration devant la gloire du triangle divin. La petite couronne inférieure porte un décor de rinceaux. Enfin, les pendeloques de verre placées sous les bougies sont ornées de symboles chrétiens : une croix entourée de rayons lumineux, les lettres IHS et une tête d'angelot.

Le lustre a été équipé d'une ampoule centrale. Un des cordons de perles de verre entre la couronne centrale et l'anneau inférieur s'est détaché.

Vue générale.
