Hauts-de-France, Aisne
Jeantes
la Sablonnière
23 chemin départemental n° 37 d' Audigny à Aubenton

Ferme

Numéro de dossier : IA02000559
Date de l'enquête initiale : 1998
Date(s) de rédaction : 1998
Cadre de l'étude : inventaire topographique canton d'Aubenton
Degré d'étude : étudié

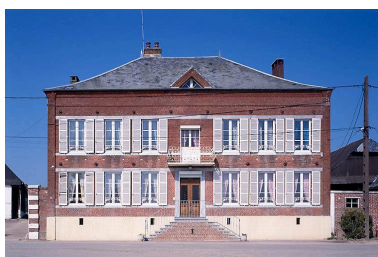
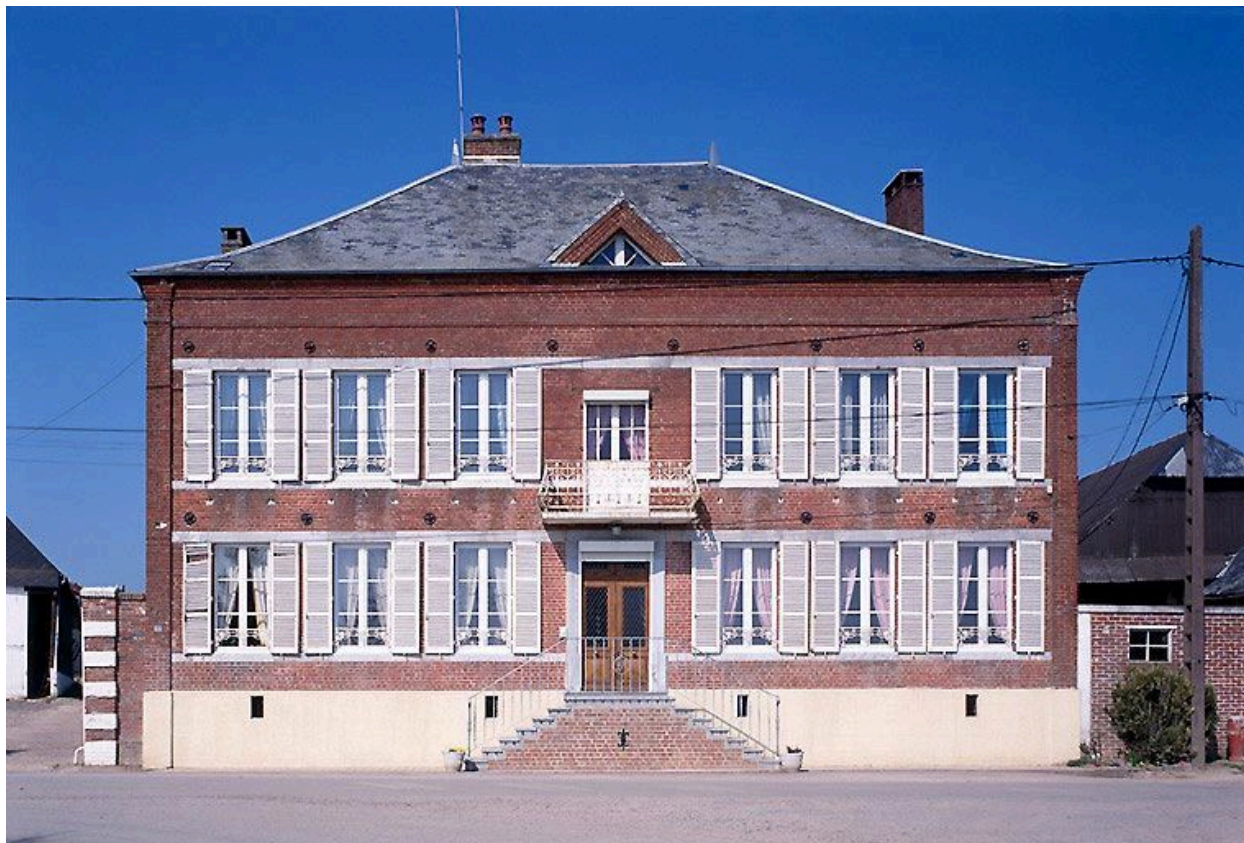
Vue générale du logis.
Phot. Franck Bürjes
IVR22_19990201287XA

Vue générale du logis.

Le logis, en rez-de-chaussée surélevé sur quatre caves voûtées en plein cintre en brique, comporte un étage carré et un comble à surcroît. L'étage carré comporte un balcon avec une balustrade en fonte et fer forgé. Il est double en profondeur avec un couloir de distribution intérieur médian donnant accès à un escalier tournant en charpente aux rampes en fonte. Les pièces du rez-de-chaussée et le couloir comportent un décor de lambris de demi-revêtement en chêne et un sol de carrelage de céramique polychrome à motifs géométriques et végétaux. Les élévations du logis, en brique, présentent sur la façade antérieure à élévation ordonnancée un encadrement des portes et fenêtres en pierre de Tournai dite pierre bleue, la porte est encadrée de pilastres, on y accède par un double escalier en pierre bleue. La cave a conservé son four à pain en brique. Ce logis est couvert d'une croupe en ardoise. L'étable à chevaux, attenante à l'élévation postérieure du logis est en appareil mixte brique et silex, couverte par une demi-croupe en ardoise. La grange est en brique avec un chaînage en pierre de taille calcaire, l'ossature intérieure est en pan de bois et torchis, remplissage du pan de bois en brique, couverte

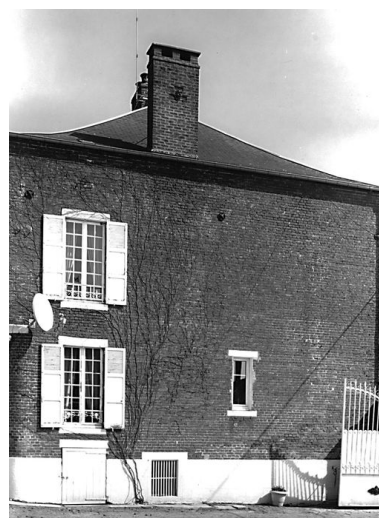
Élévation du mur pignon ouest du logis.
Phot. Franck Bürjes
IVR22_19990201244X

Elévation du mur pignon ouest du logis.

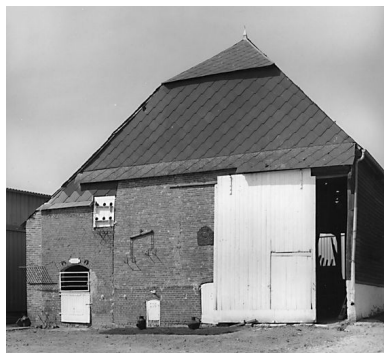
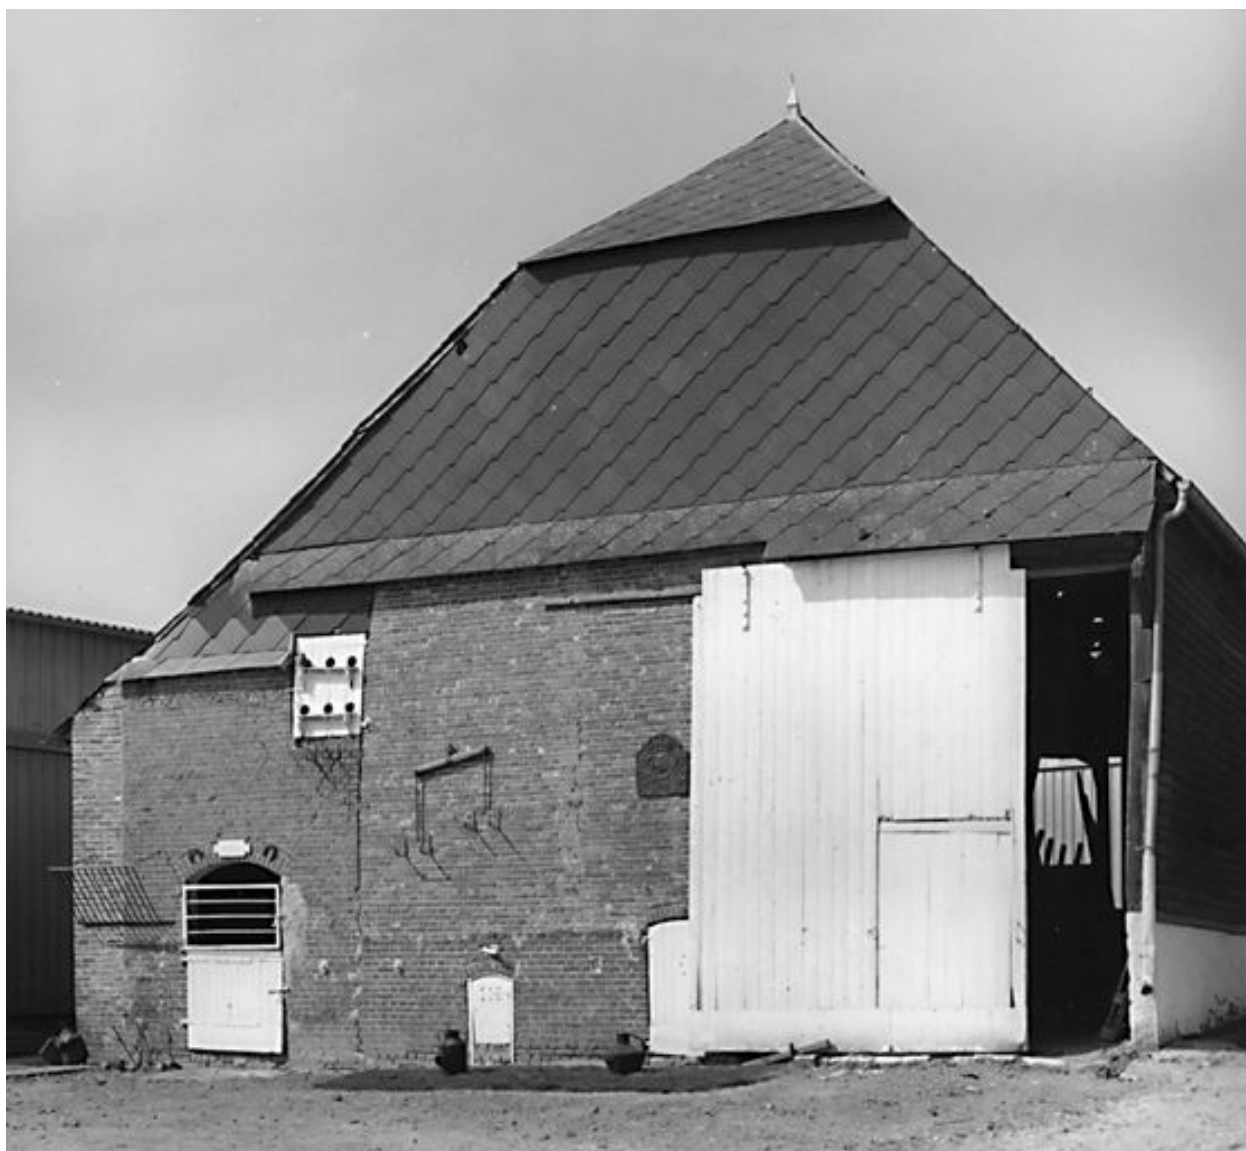
Grange-étable.
Phot. Franck Bürjes
IVR22_19990201245X

Grange-étable.

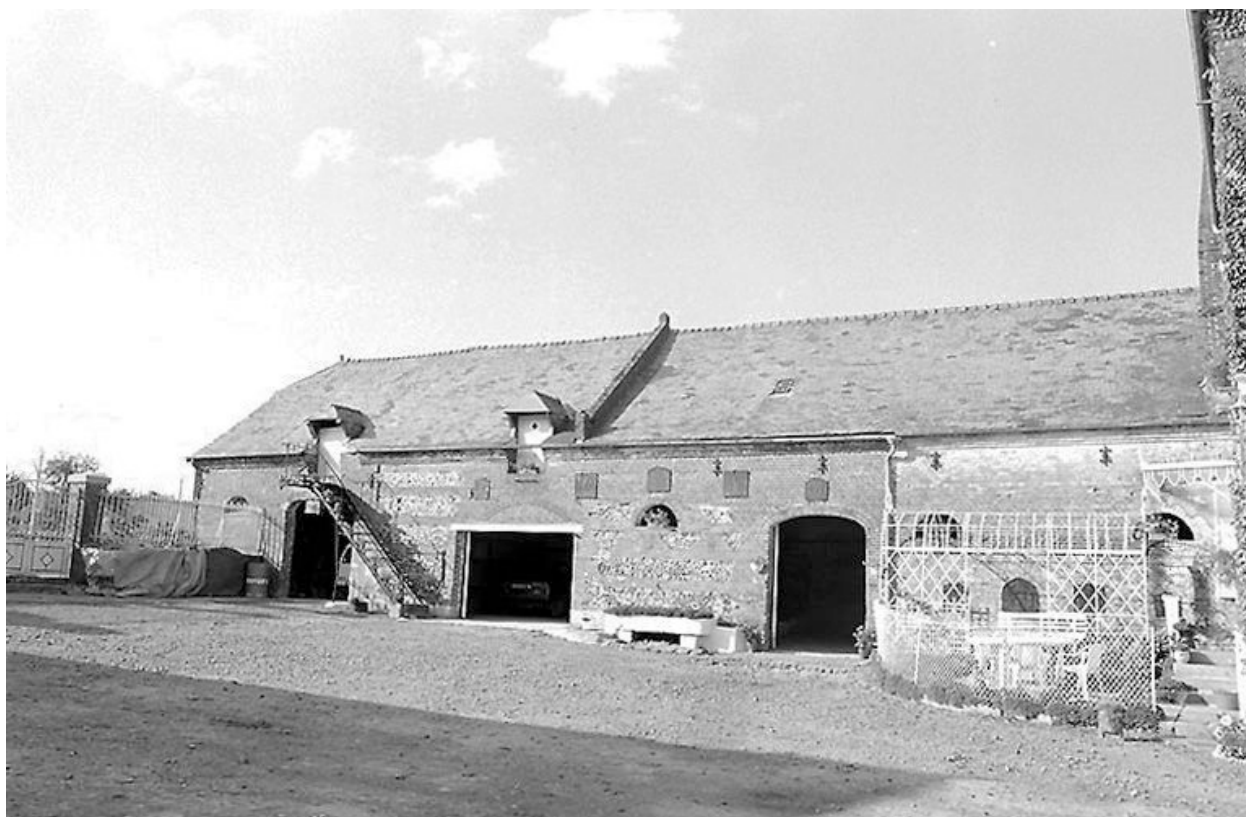
Etable à vaches et à chevaux.
Phot. Xavier-Philippe Guiochon
IVR22_19980202362Z

Etable à vaches et à chevaux.
