Hauts-de-France, Nord  
Armentières  
112 rue Jules-Lebleu

## **Filature (de coton) Hubert, Gaston & Daniel Dufour, puis tissage (usine de bâche) Dufour-Deren (détruit)**

Numéro de dossier : IA00062735  
Date de l'enquête initiale : 1988  
Date(s) de rédaction : 1990, 2023  
Cadre de l'étude : patrimoine industriel Armentières  
Degré d'étude : recensé

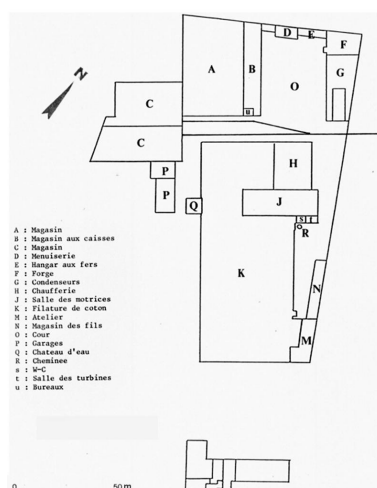
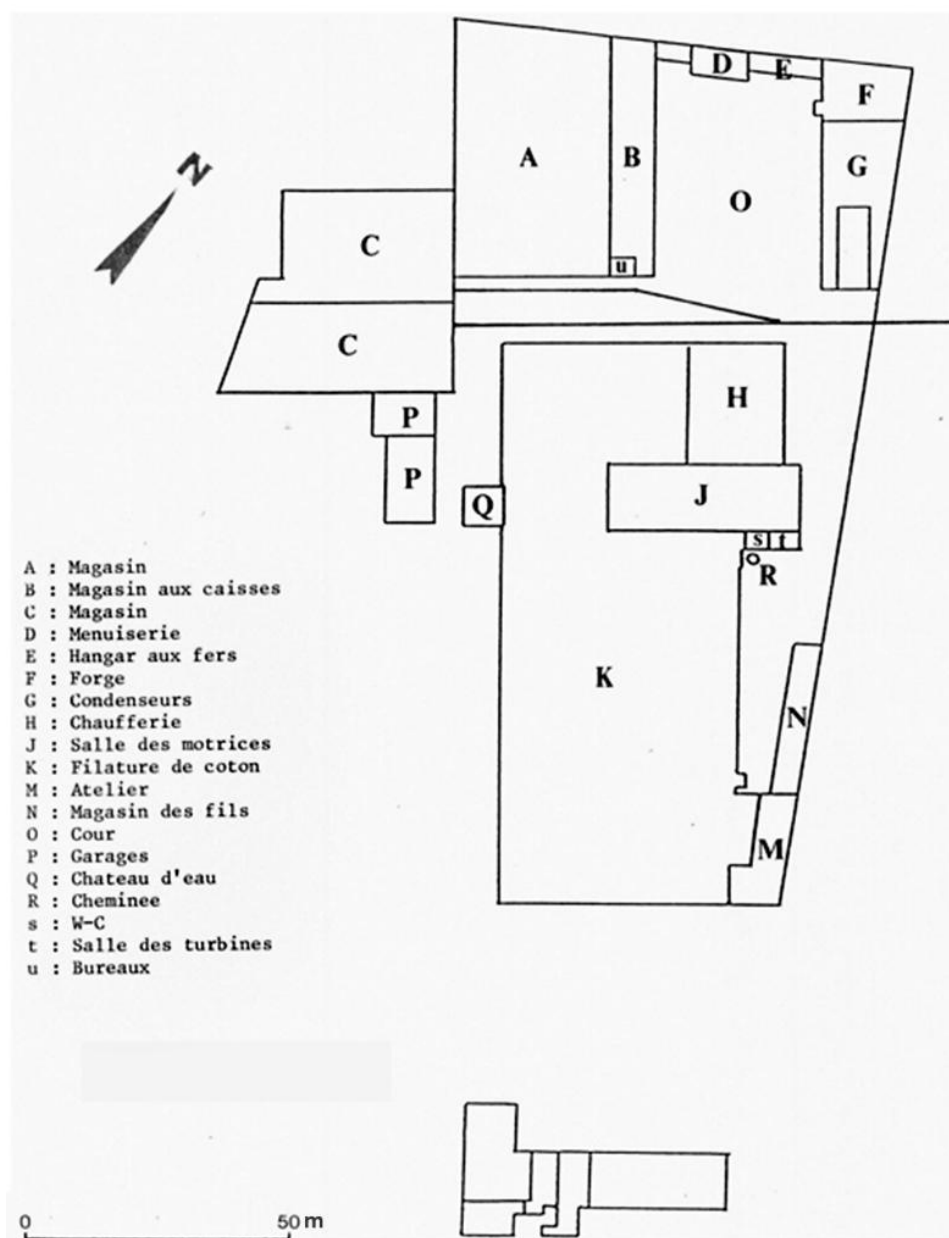
Plan masse d'après le plan cadastral de 1935, feuille D2. (AD Nord ; série P)  
Phot. Jean-Marc Ramette  
IVR32\_20225905007NUCB

Plan masse d'après le plan cadastral de 1935, feuille D2. (AD Nord ; série P)

Milieu d'implantation : en ville  
Références cadastrales : 1935, D2, 195 à 262 ; 1983, CE, 128 à 132

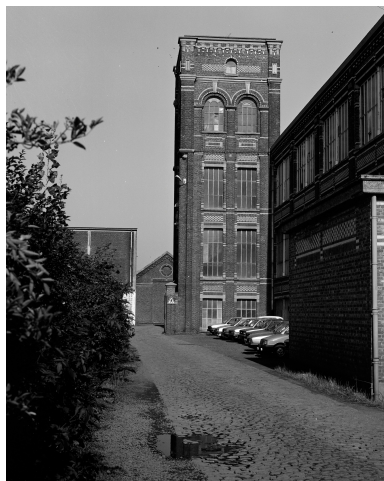
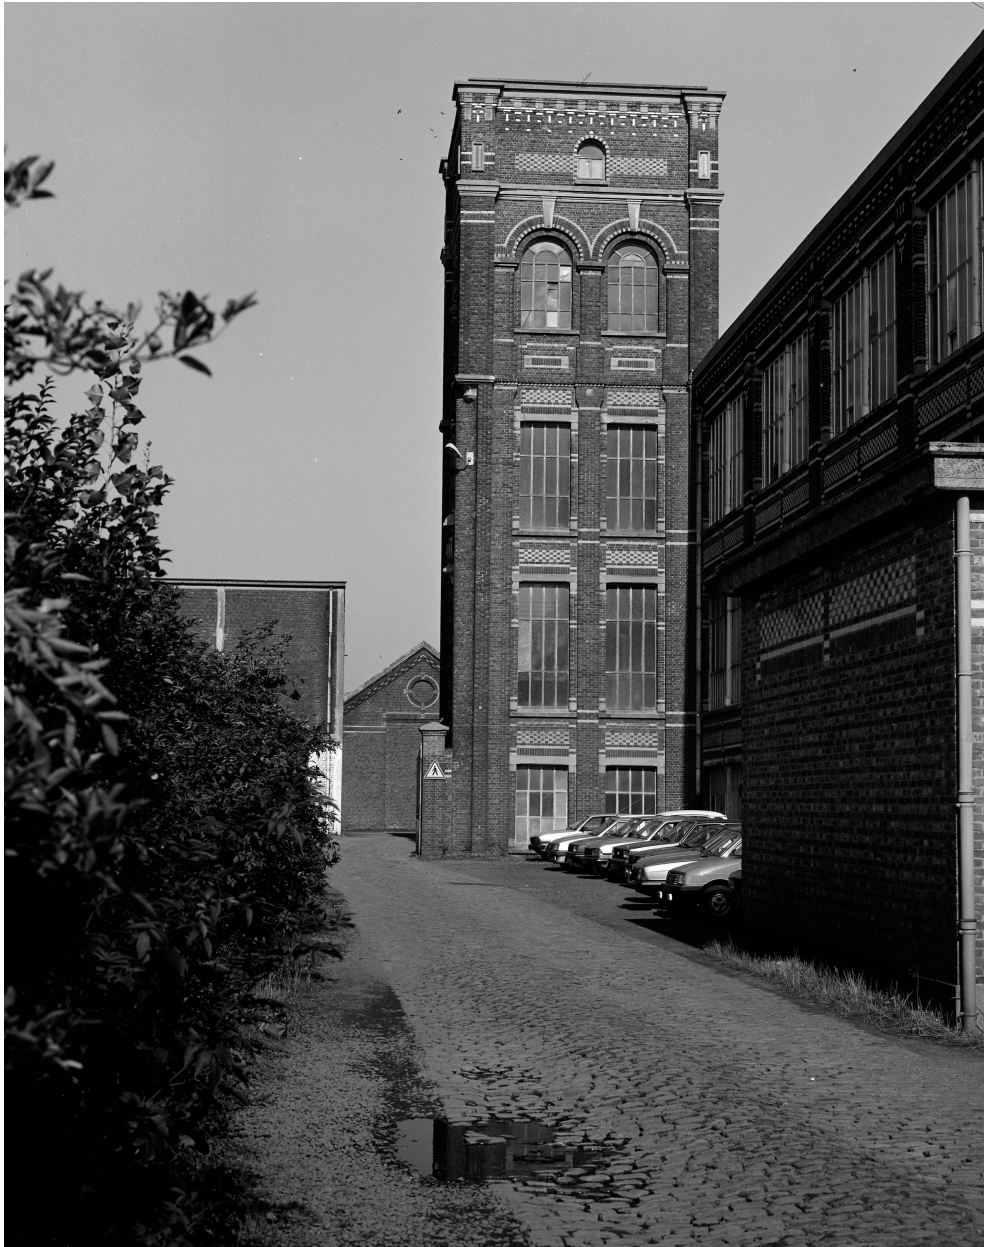
Atelier de fabrication et tour abritant l'escalier. Vue prise vers le nord.  
Phot. Philippe Dapvril  
IVR31\_19885901990X

Atelier de fabrication et tour abritant l'escalier. Vue prise vers le nord.

L'atelier de fabrication, aux murs de brique décorés d'ornements géométriques en brique vernissée, comprend trois niveaux éclairés de larges baies à meneaux métalliques. Il est couvert d'une terrasse. Une tour maçonnée semi-hors-œuvre lui est accolée. Elle compte quatre étages et abrite un escalier desservant les niveaux, un monte-charge et un réservoir d'eau utile en cas d'incendie. Une statue de la Vierge en décore la face ouest. Le magasin industriel et la salle des machines sont couverts d'un toit à longs pans en charpente métallique.

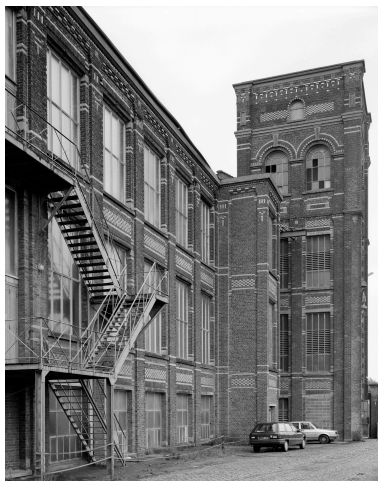
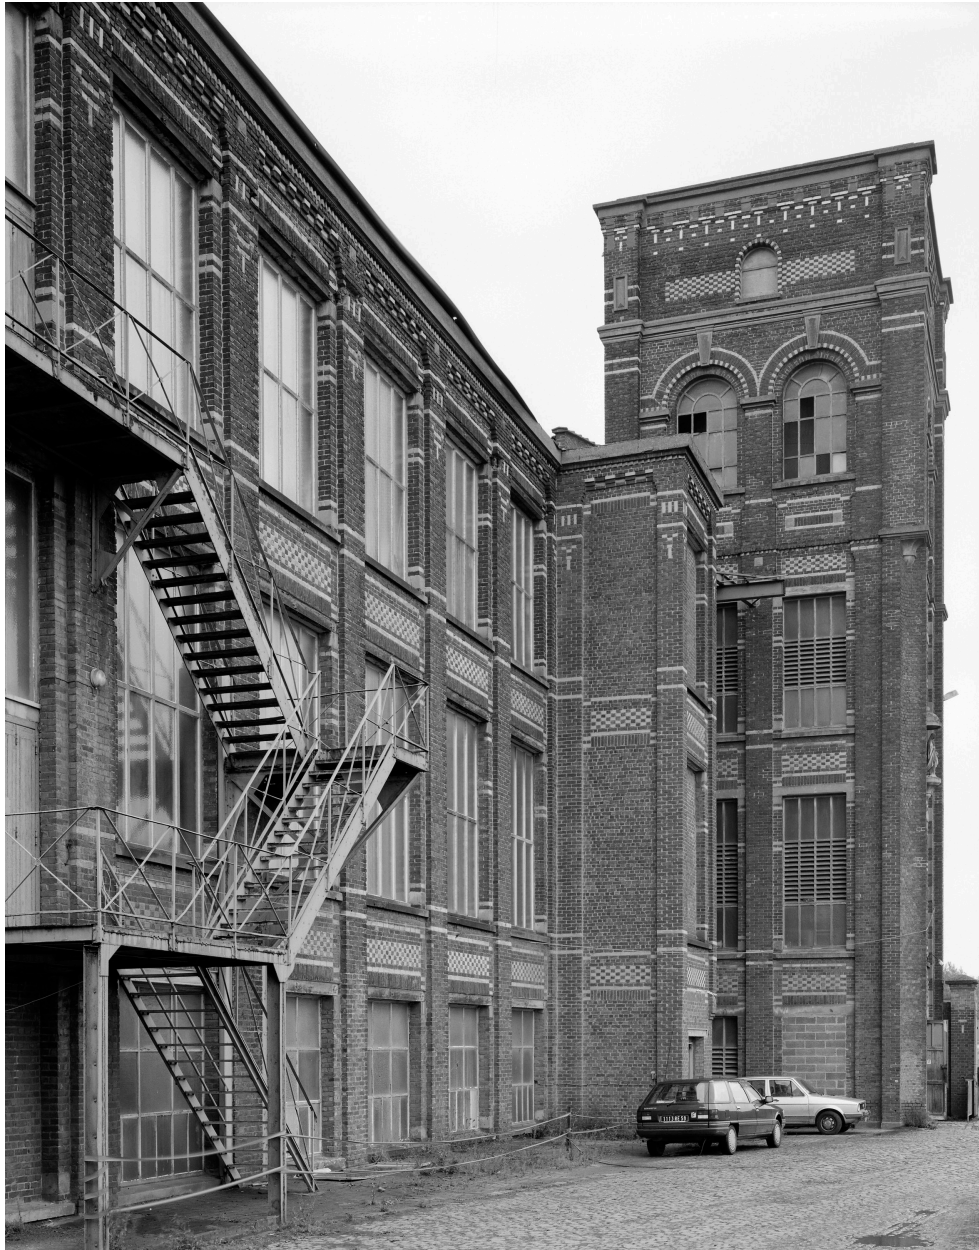
Atelier de fabrication et tour abritant l'escalier. Vue prise vers le sud-est.  
Phot. Olivier Marlard  
IVR31\_19925901499V

Atelier de fabrication et tour abritant l'escalier. Vue prise vers le sud-est.

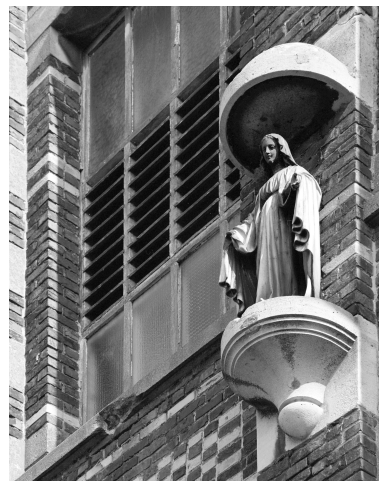
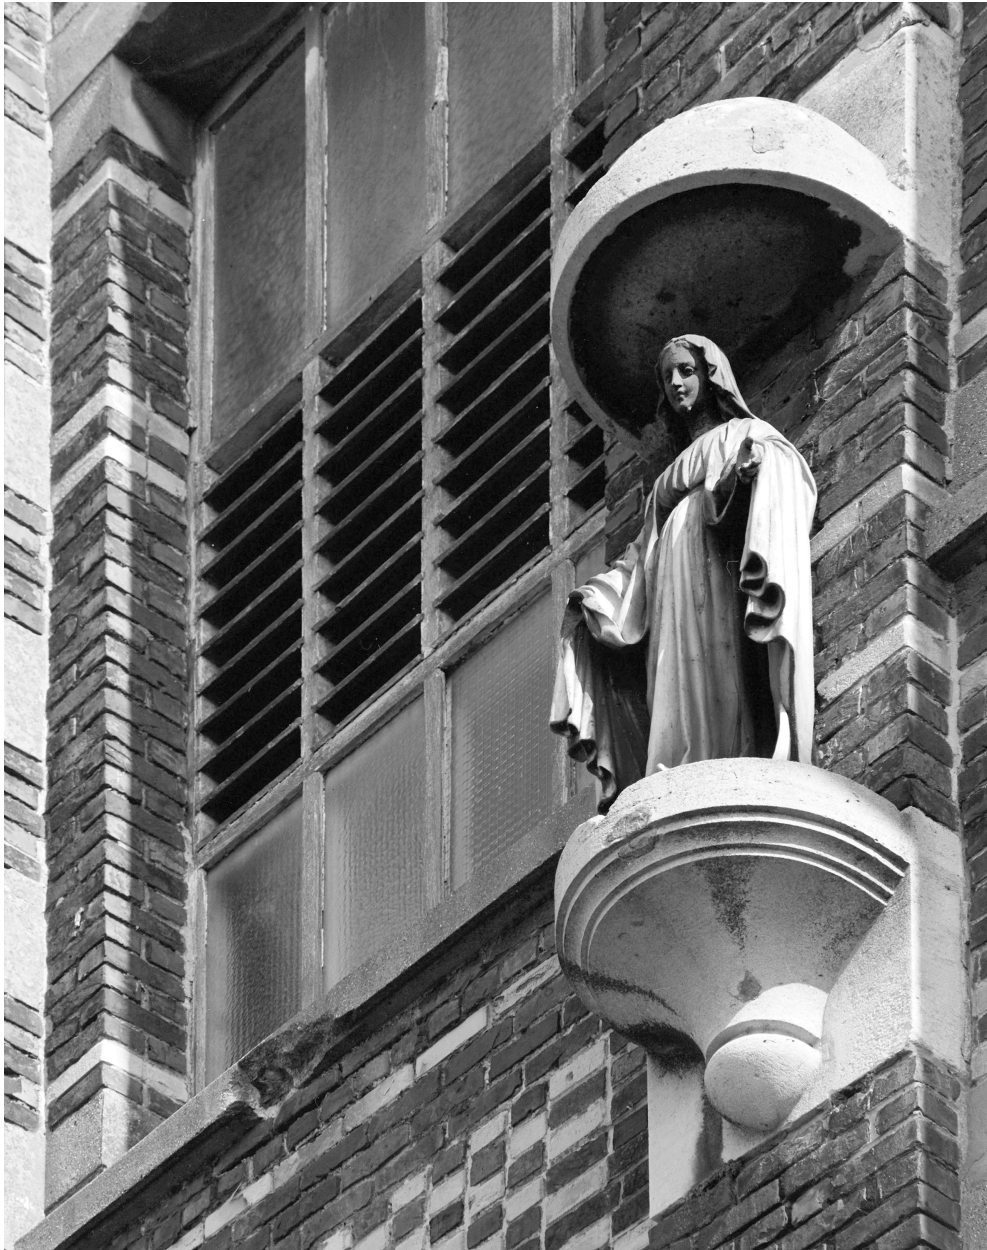
Statue de la Vierge sur la tour d'escalier.  
Phot. Philippe Dapvril  
IVR31\_19885901991X

Statue de la Vierge sur la tour d'escalier.

Située dans une niche accolée à la tour

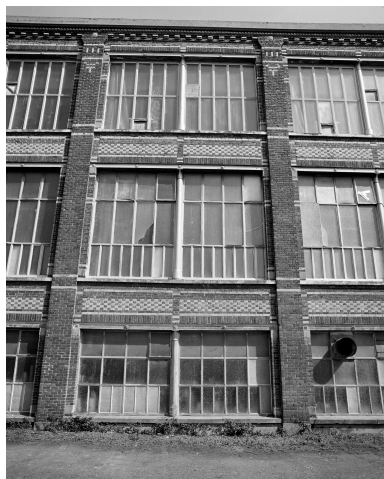
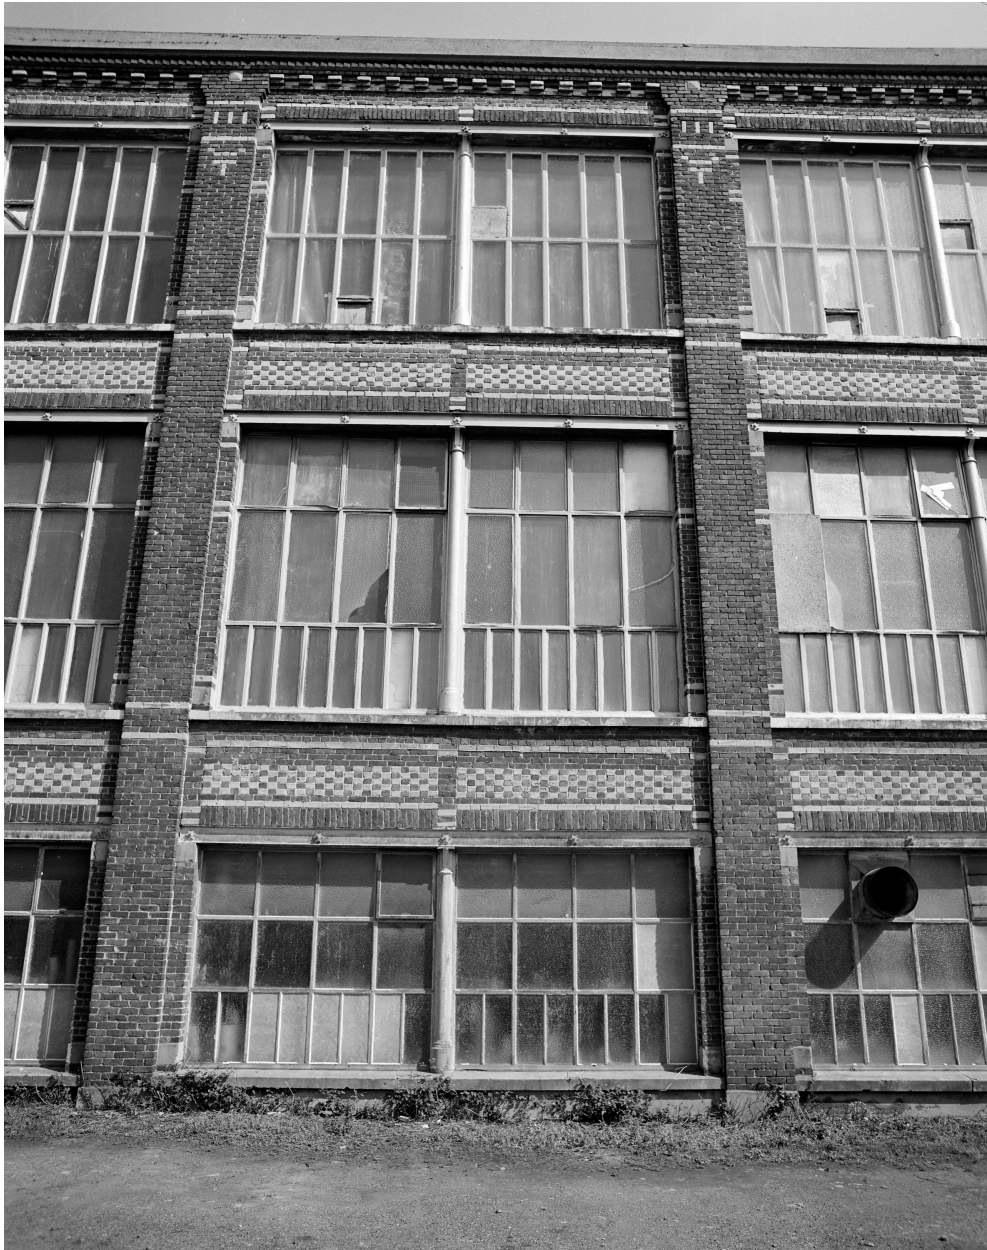
Atelier de fabrication. Une travée.  
Phot. Philippe Dapvril  
IVR31\_19885901967X

Atelier de fabrication. Une travée.

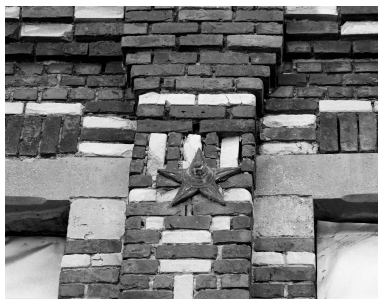
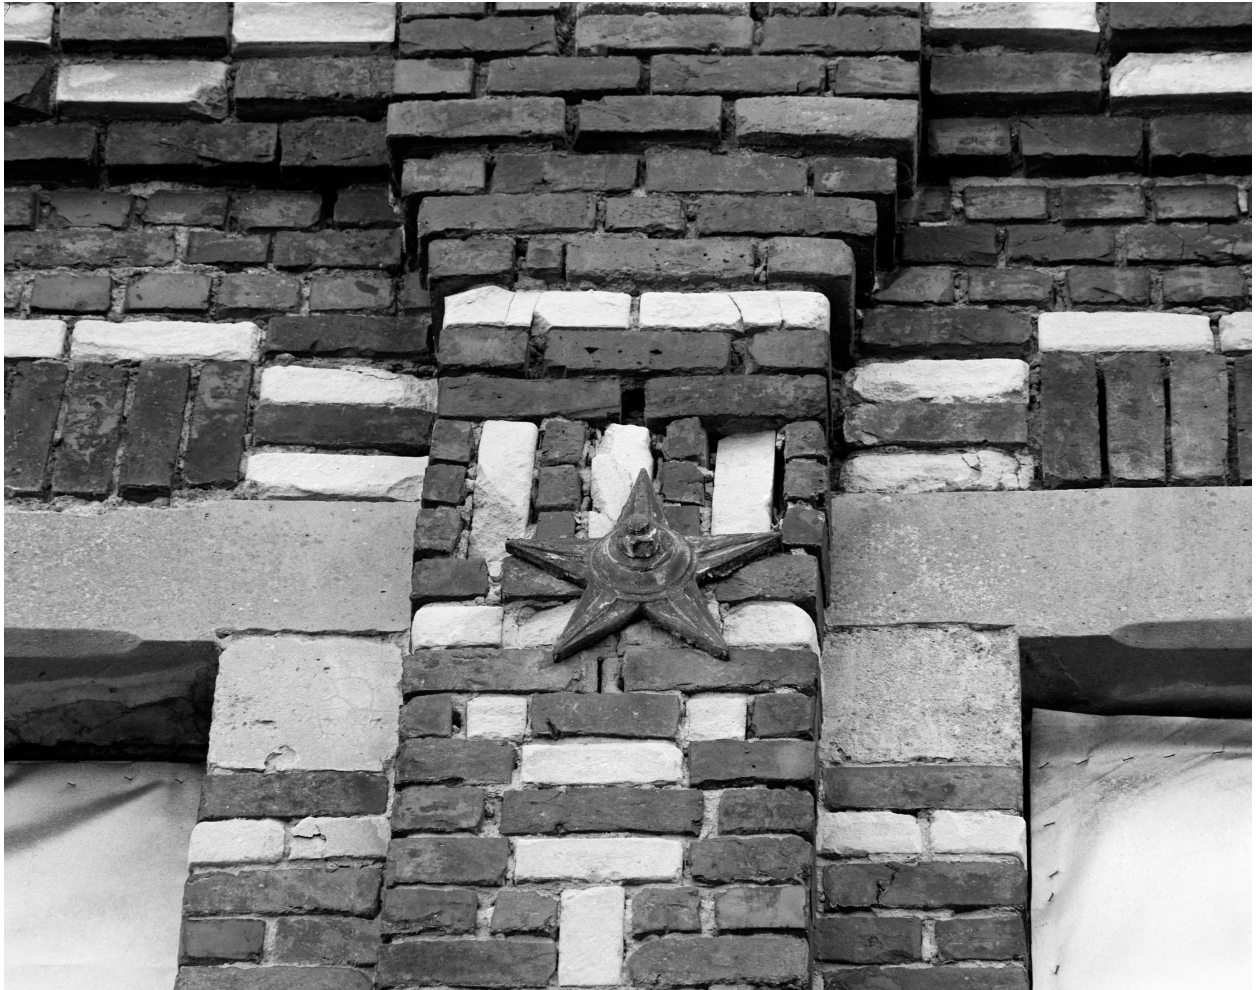
Atelier de fabrication, façade nord-ouest. Fer d'ancrage et décor de brique.  
Phot. Olivier Marlard  
IVR31\_19885901965X

Atelier de fabrication, façade nord-ouest. Fer d'ancrage et décor de brique.

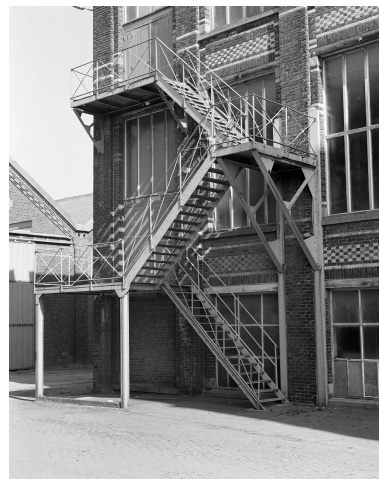
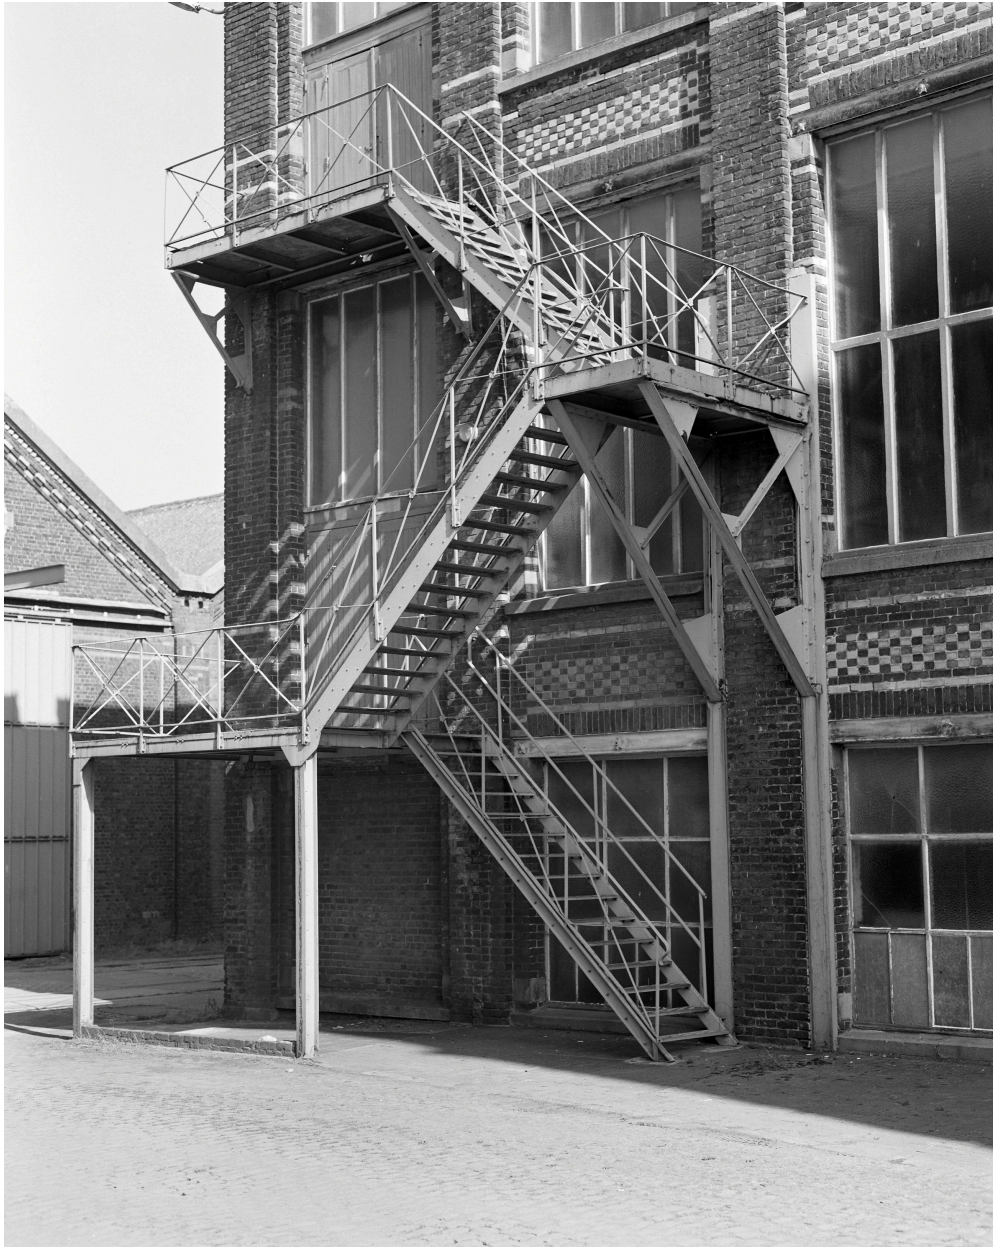
Atelier de fabrication. Escalier de distribution extérieur.  
Phot. Philippe Dapvril  
IVR31\_19885901993X

Atelier de fabrication. Escalier de distribution extérieur.

Escaliers : escalier de distribution extérieur : escalier droit, en charpente métallique ;  
Autres organes de circulations : monte-charge  
Énergies : énergie électrique : achetée ; énergie thermique : produite sur place

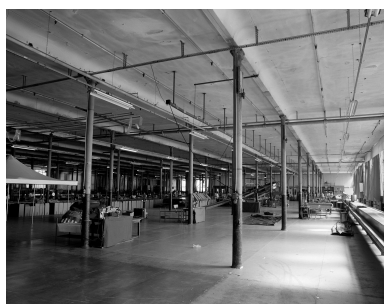
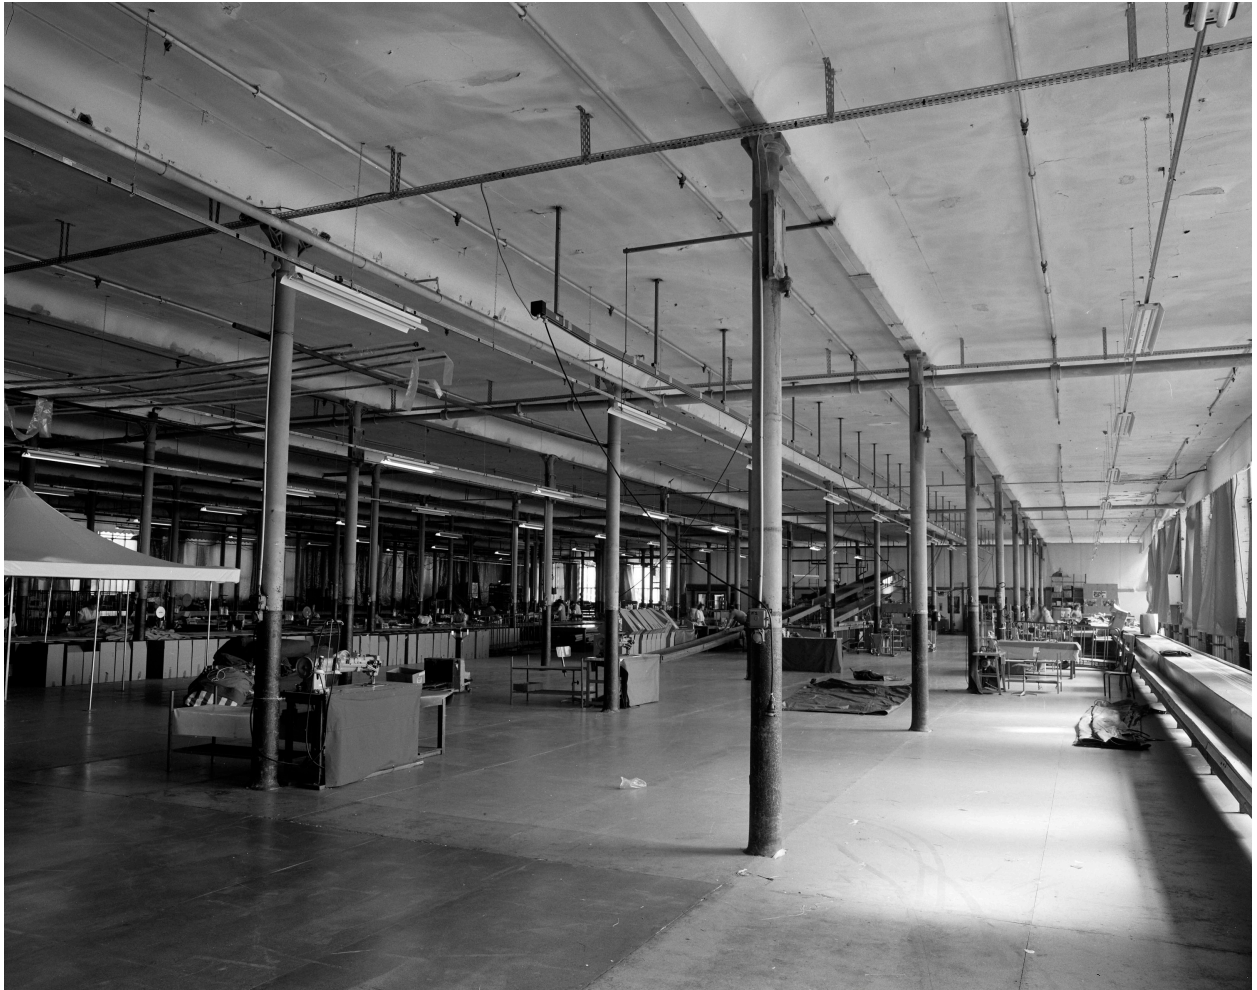
Atelier de fabrication. Vue intérieure.  
Phot. Olivier Marlard  
IVR31\_19885901968X

Atelier de fabrication. Vue intérieure.

Matériau(x) du gros-oeuvre, mise en oeuvre et revêtement : brique  
Matériau(x) de couverture : béton en couverture, tuile mécanique, ciment amiante en couverture, tuile mécanique  
Étage(s) ou vaisseau(x) : 4 étages carrés, sous-sol  
Couvrements : charpente métallique apparente  
Élévations extérieures : élévation à travées  
Type(s) de couverture : terrasse, toit à longs pans

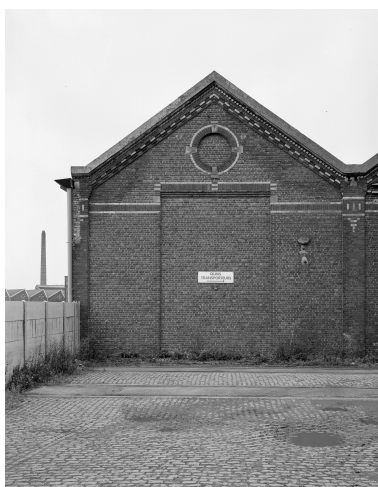
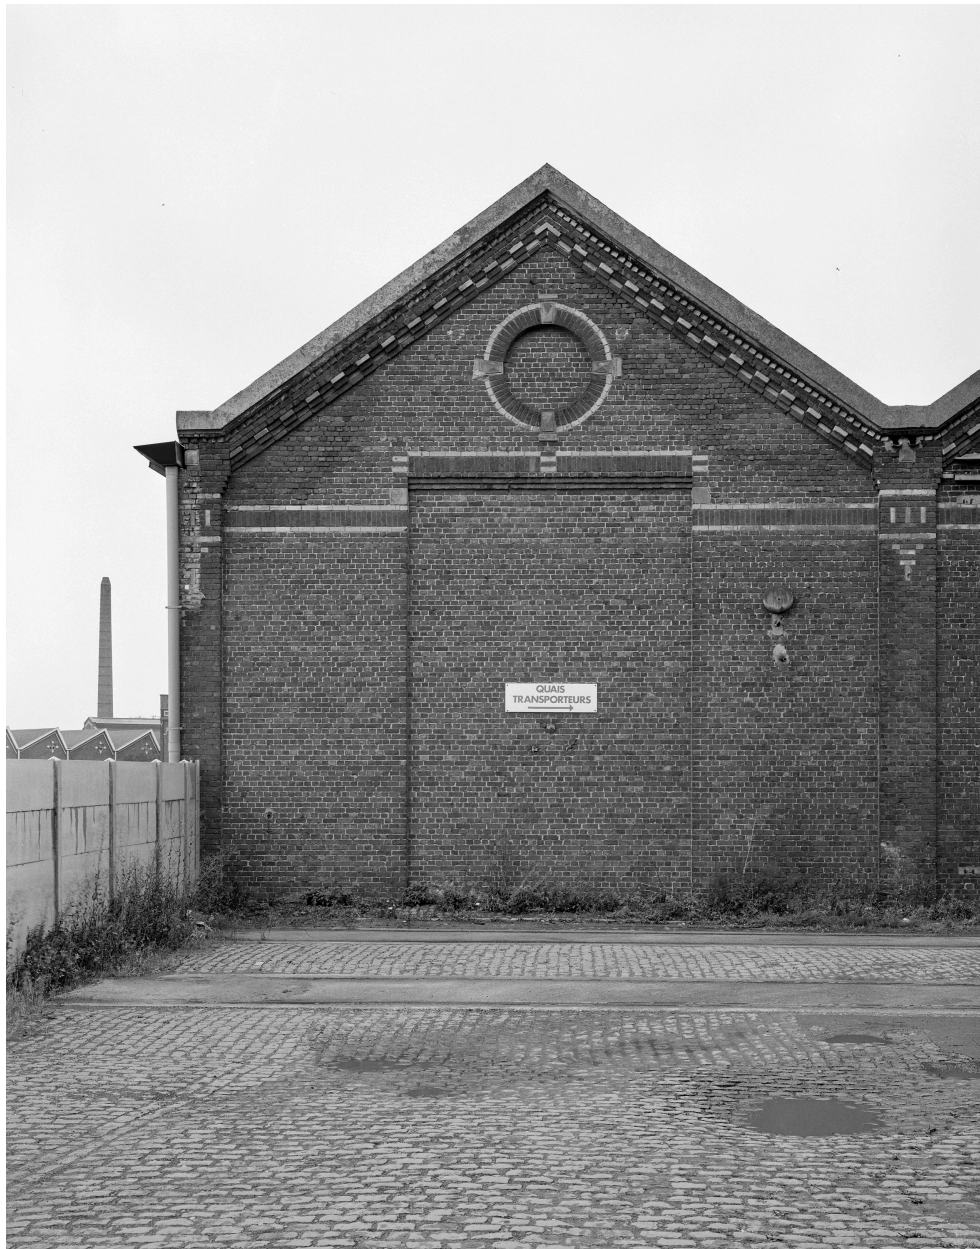
Magasin. Pignon sur cour.  
Phot. Olivier Marlard  
IVR31\_19925901498V

Magasin. Pignon sur cour.

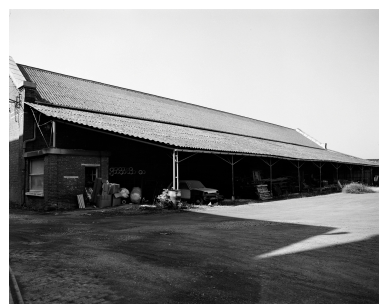
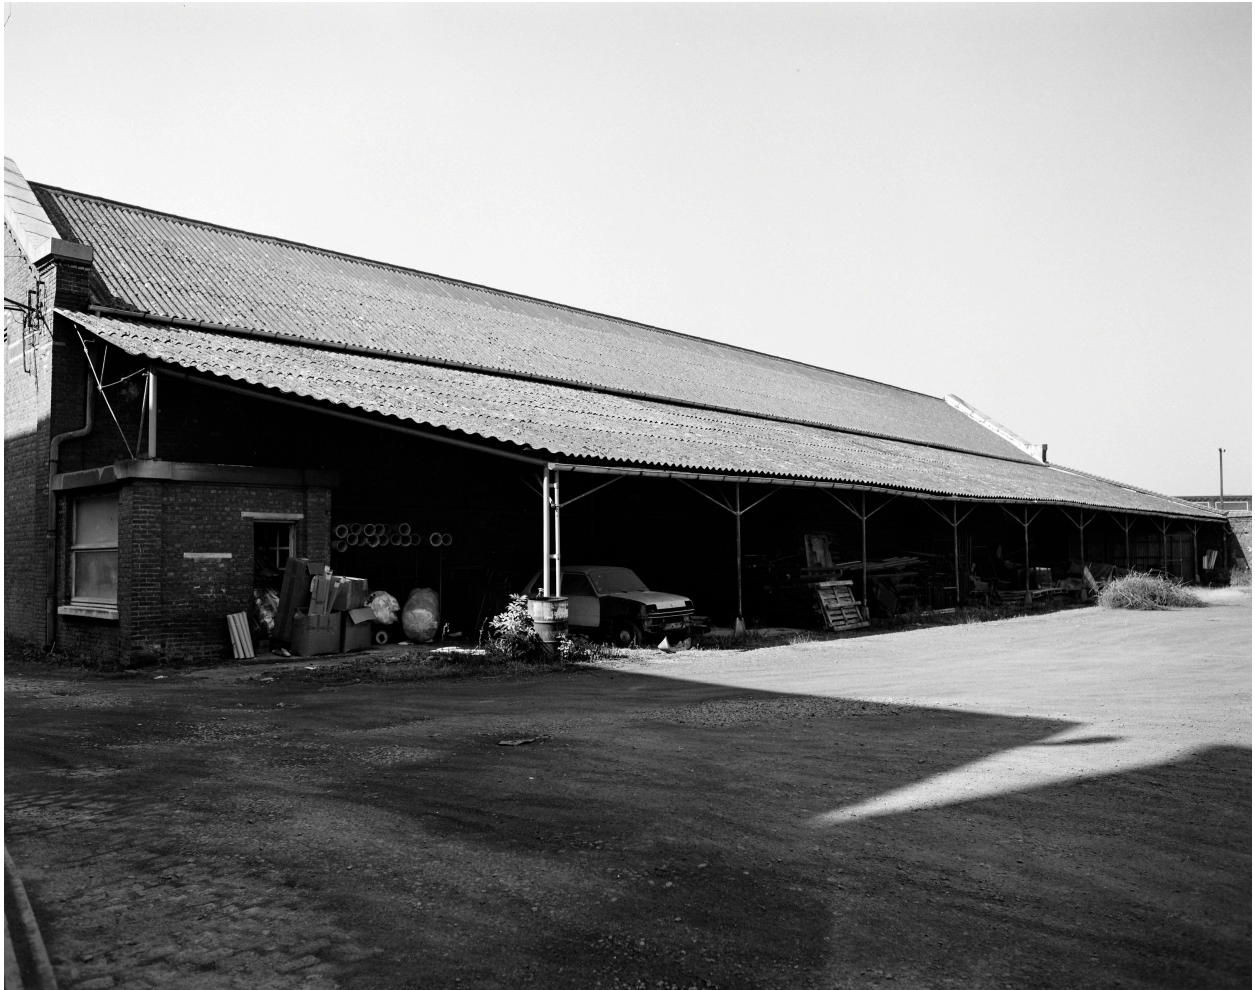
Magasins industriels. Vue prise vers l'ouest.  
Phot. Olivier Marlard  
IVR31\_19885901994X

Magasins industriels. Vue prise vers l'ouest.

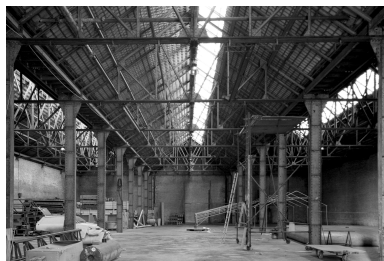
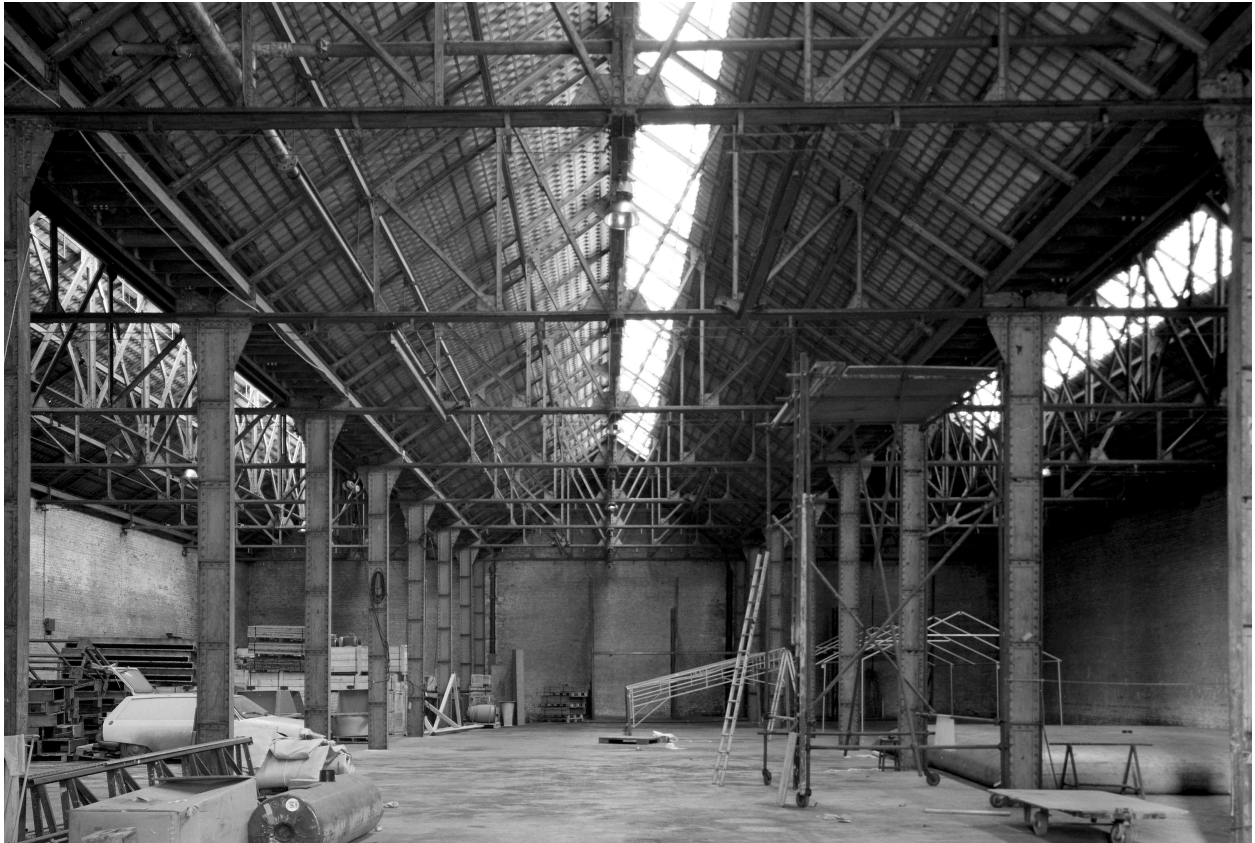
Magasin industriel.  
Phot. Olivier Marlard  
IVR31\_19885901348X

Magasin industriel.

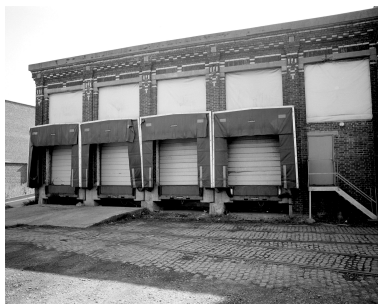
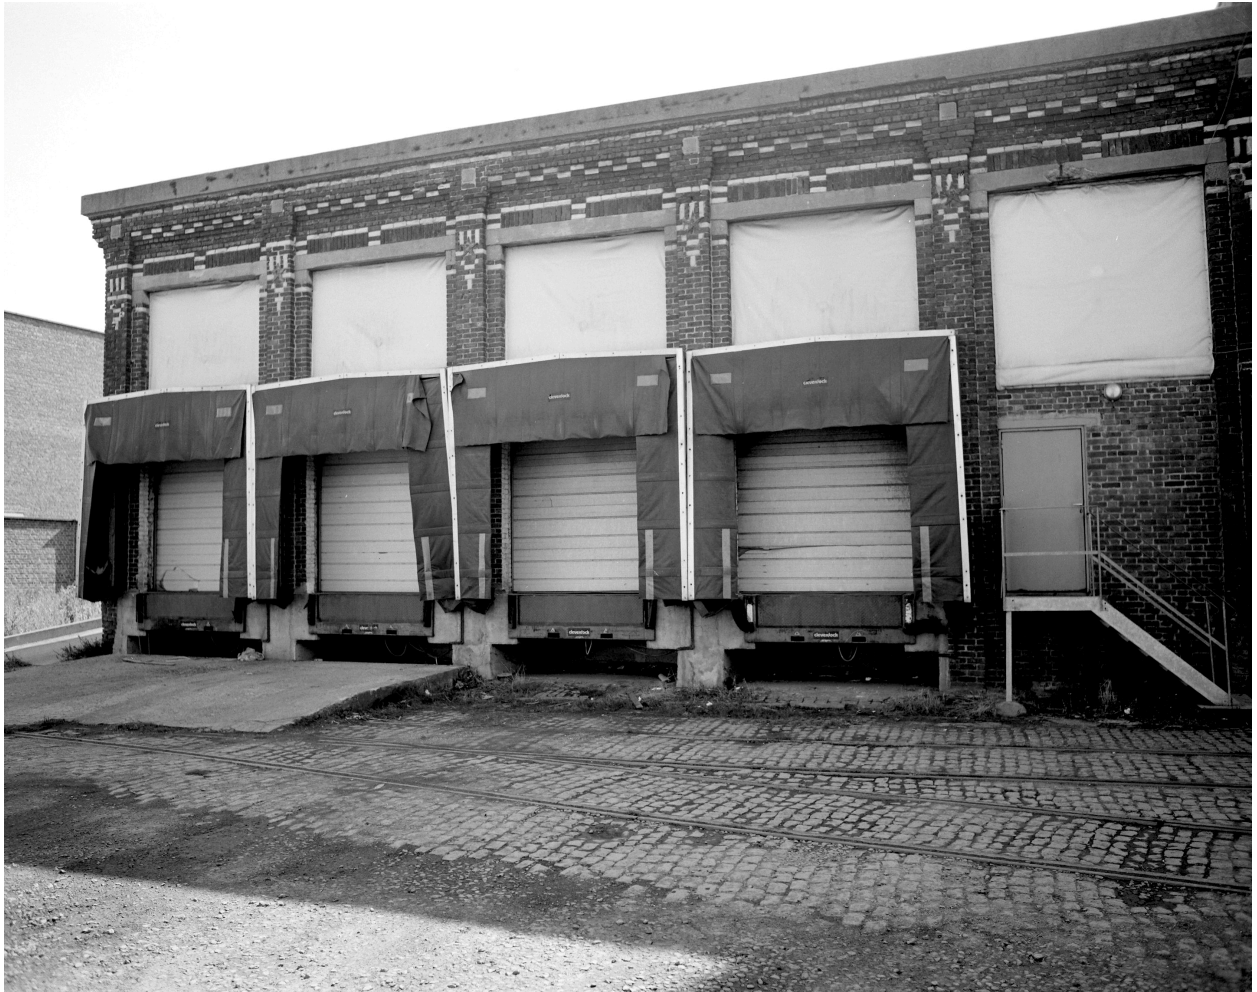
Atelier de fabrication, façade nord-ouest. Poste de chargement.  
Phot. Olivier Marlard  
IVR31\_19885901995X

Atelier de fabrication, façade nord-ouest. Poste de chargement.

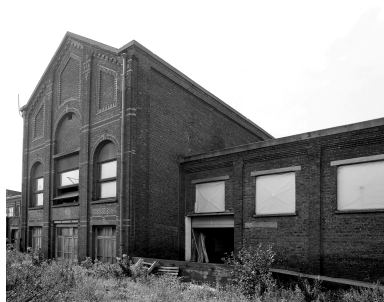
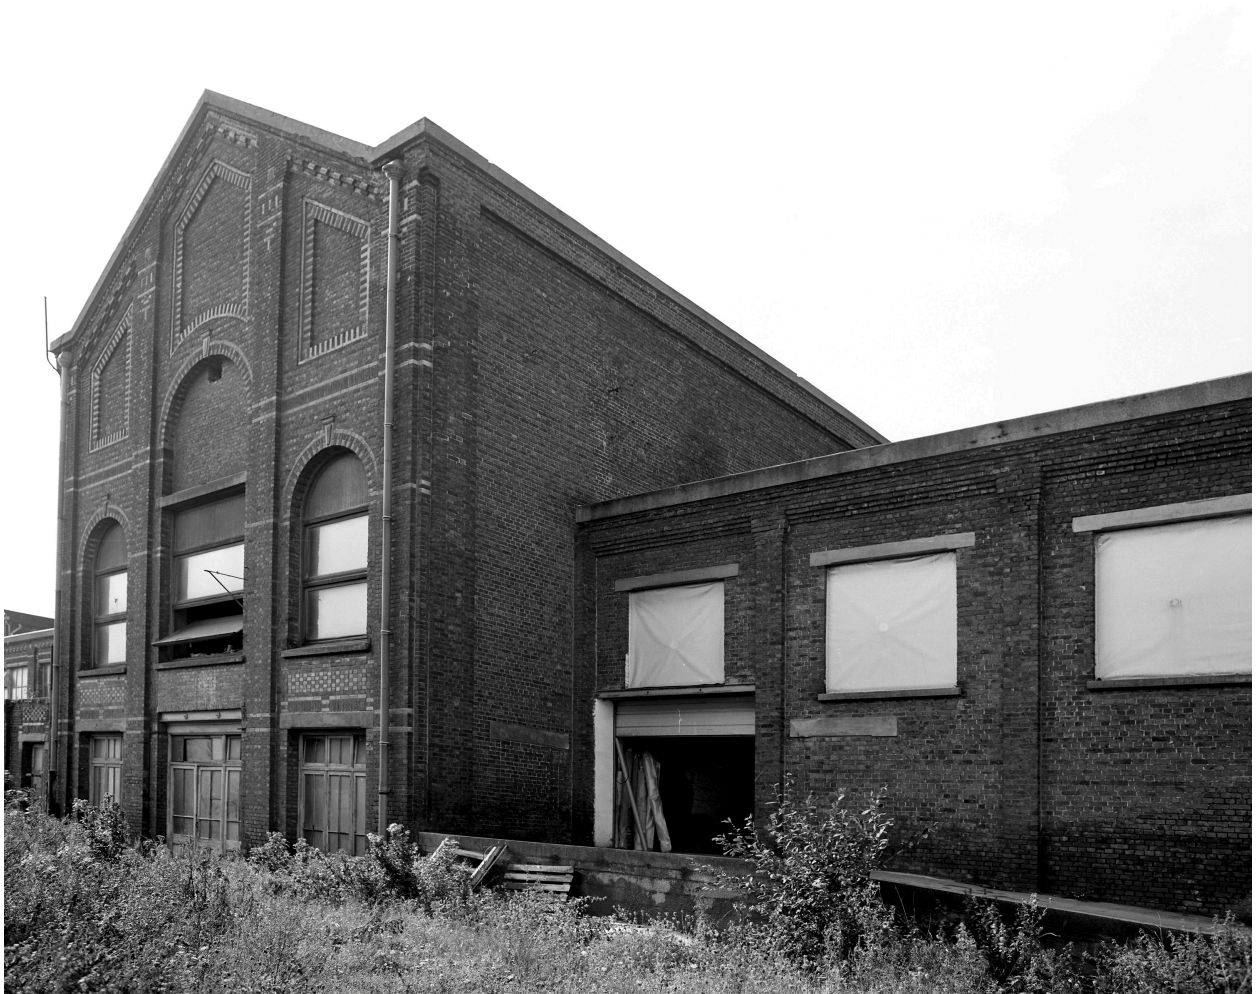
Ancienne salle des machines.  
Vue prise vers le sud.  
Phot. Olivier Marlard  
IVR31\_19885901883X

Ancienne salle des machines. Vue prise vers le sud.

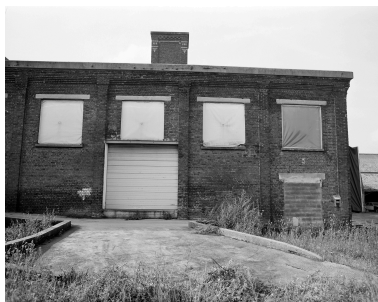
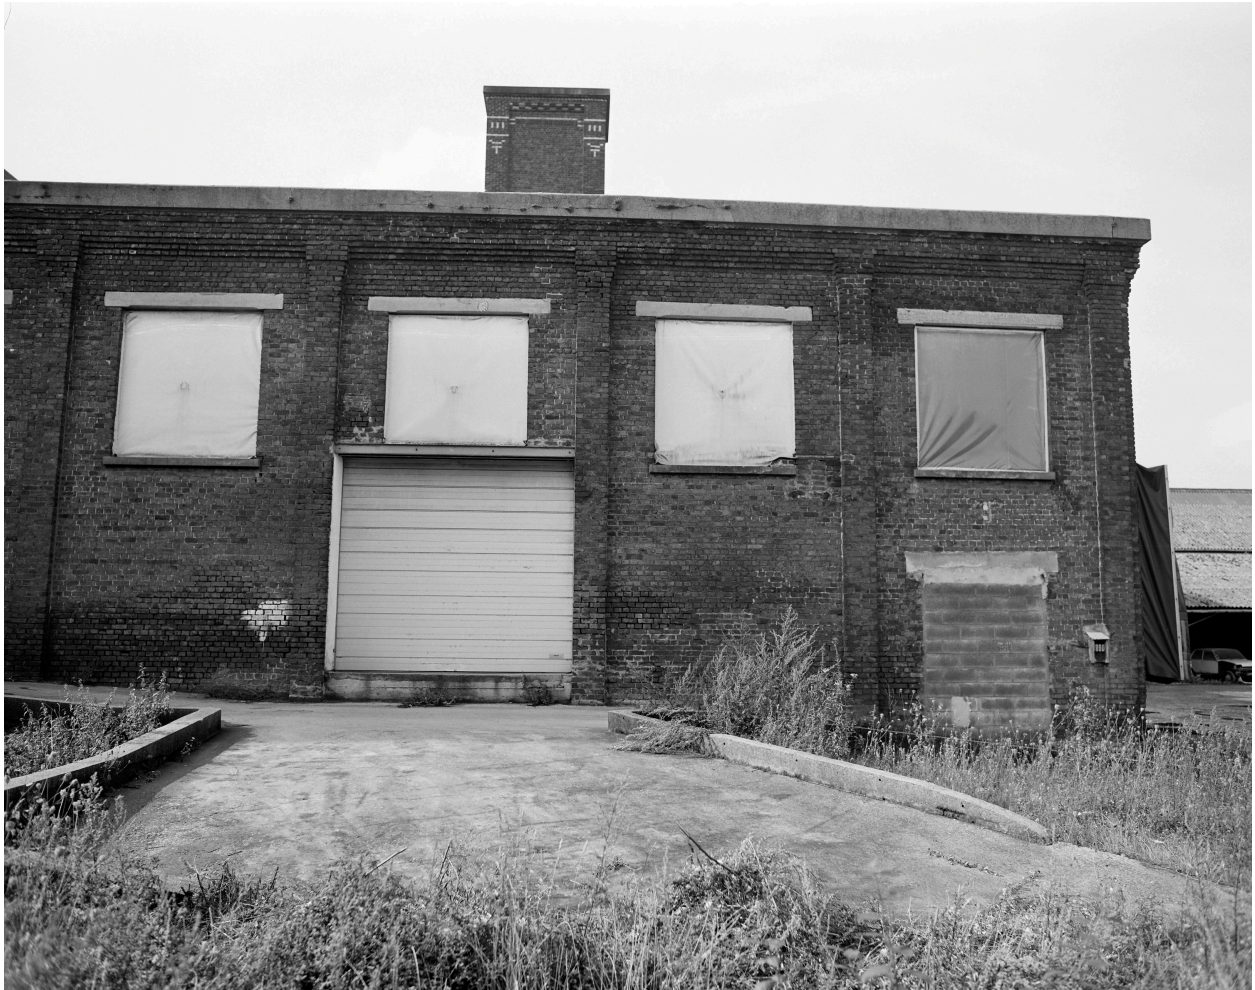
Ancienne chaufferie, rampe d'accès.  
Phot. Olivier Marlard  
IVR31\_19885901882X

Ancienne chaufferie, rampe d'accès.
