Hauts-de-France, Aisne
Tergnier
Fargniers
Église paroissiale Notre-Dame (Assomption), avenue Jean-Jaurès, rue Faidherbe

Ensemble de quatre verrières figurées décoratives : les symboles évangéliques

Numéro de dossier : IM02005618
Date de l'enquête initiale : 2005
Date(s) de rédaction : 2005
Cadre de l'étude : enquête thématique départementale Vitrail 19e et 20e siècles de l'Aisne, enquête thématique régionale
La première Reconstruction
Degré d'étude : étudié

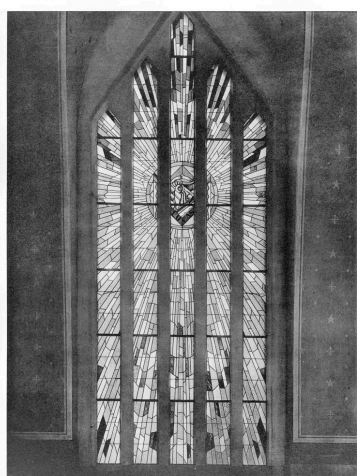
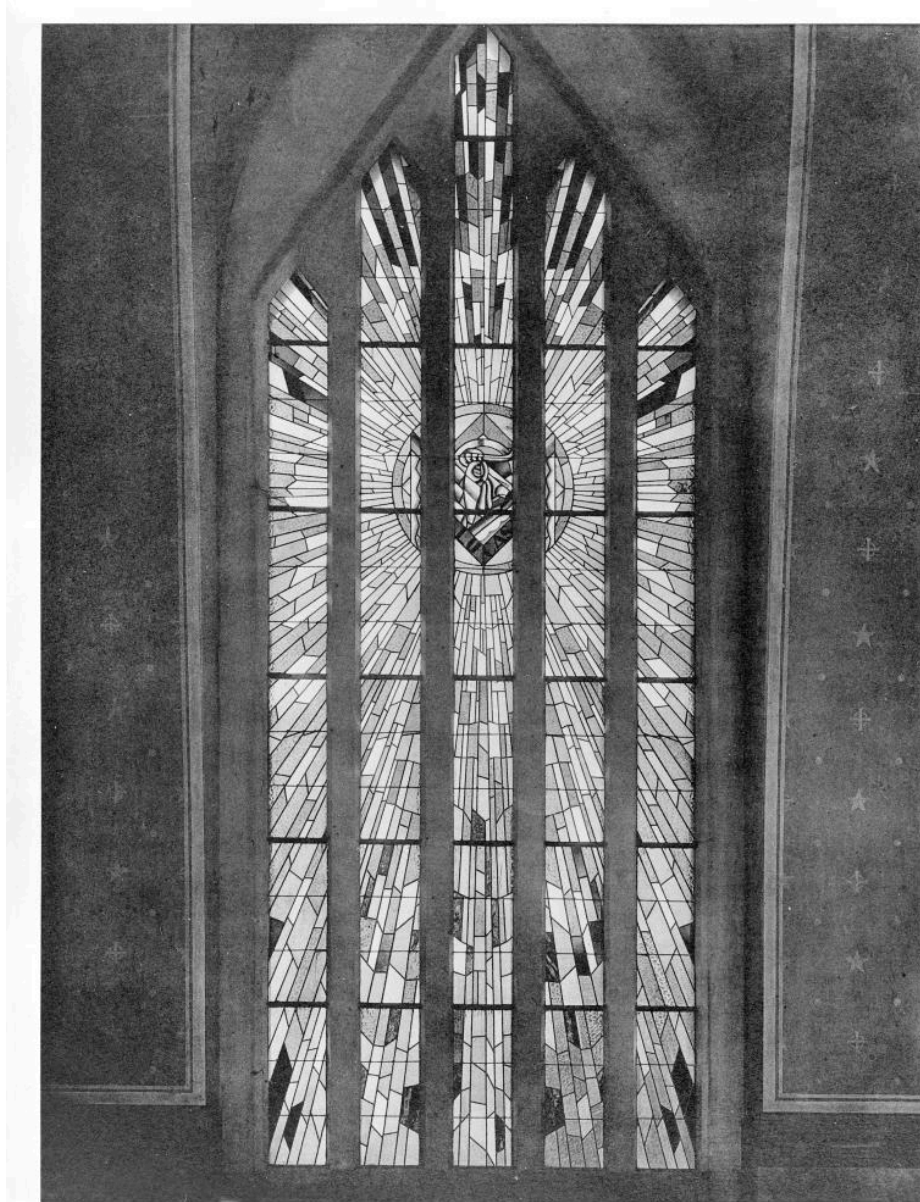
Photographie prise vers 1930, représentant la verrière de la baie 7, ornée du bœuf de saint Luc (A Evêché Soissons).
Phot. Thierry Lefébure
IVR22_19910202041XB

Photographie prise vers 1930, représentant la verrière de la baie 7, ornée du bœuf de saint Luc (A Évêché Soissons).

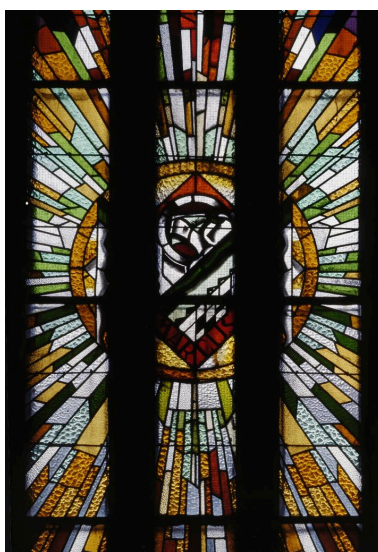
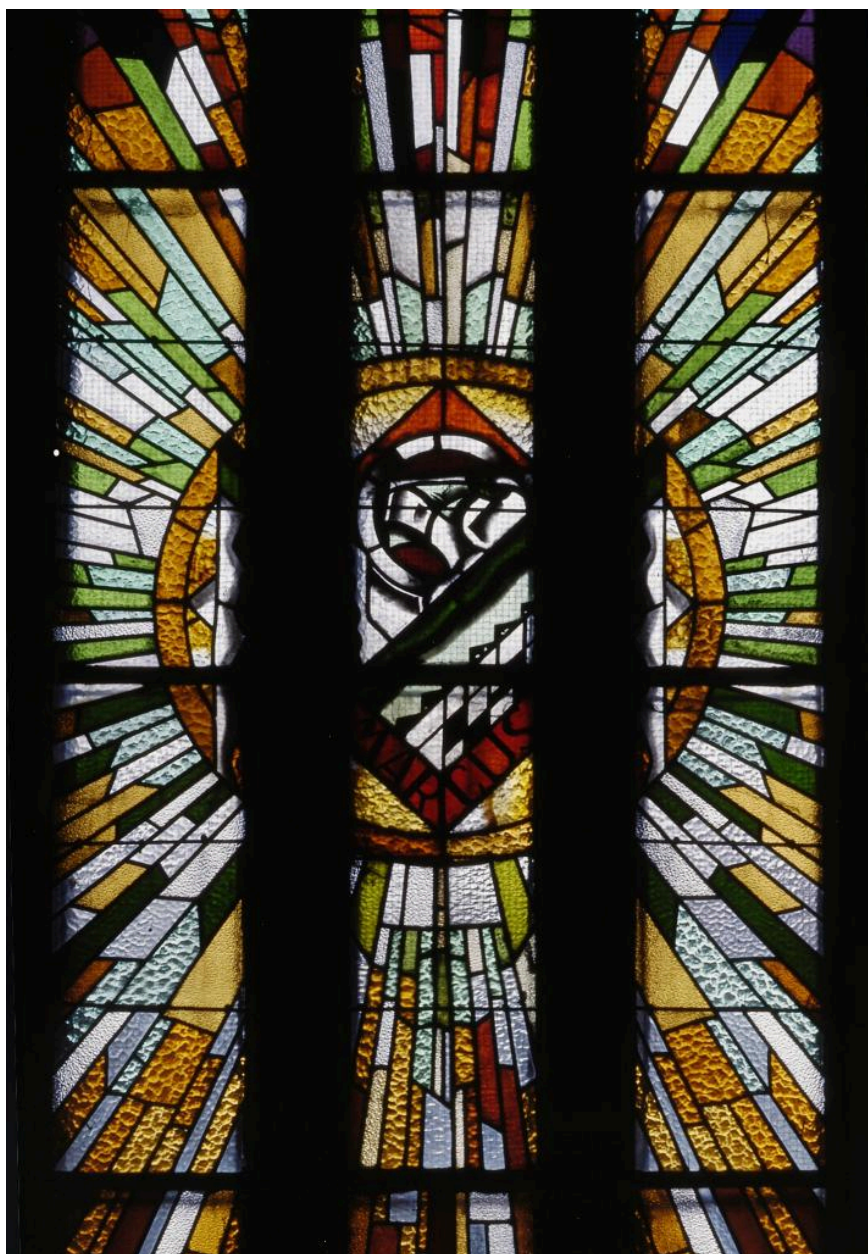
La verrière 5 accueille le lion de saint Marc ; la 6, l'aigle de saint Jean ; la 7, le taureau de saint Luc ; la 8, l'homme de saint Matthieu.

Partie centrale de la verrière de la baie 5 : le lion de saint Marc.
Phot. Thierry Lefébure
IVR22_20060200710XA

Partie centrale de la verrière de la baie 5 : le lion de saint Marc.

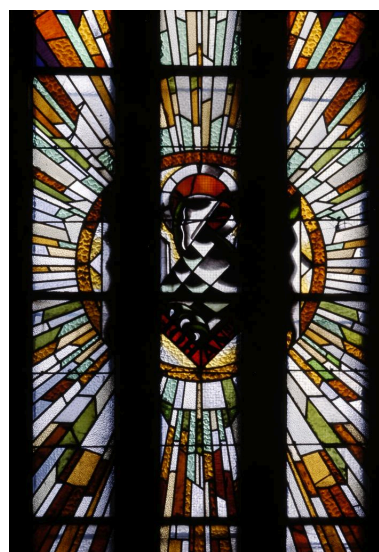
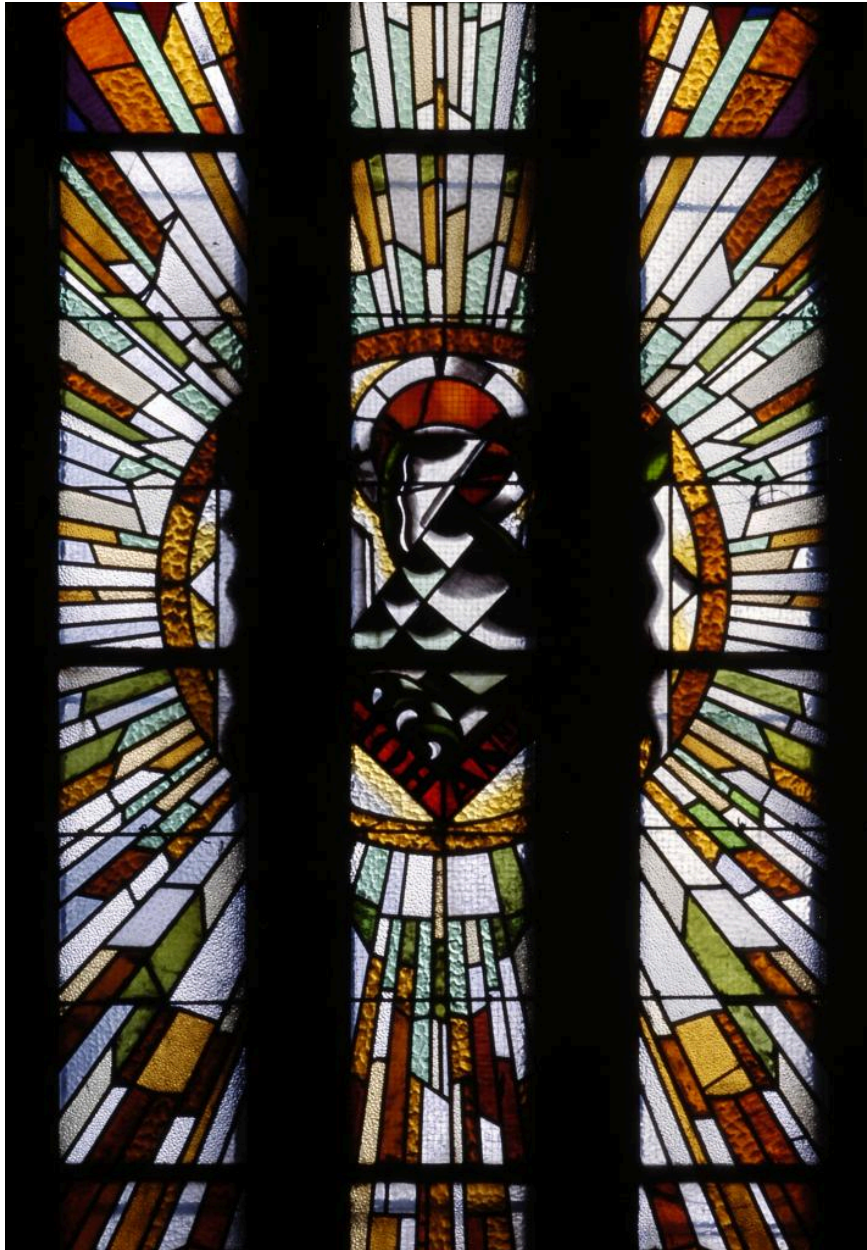
Les verrières ont été restaurées, si ce n'est refaites, après la Seconde Guerre mondiale. Quelques plombs de casse sont visibles, en particulier sur l'homme de saint Matthieu. Un grillage extérieur protège les vitraux. Néanmoins, quelques verres sont cassés ou fendus aux baies 6, 7 et 8. Des panneaux sont incurvés dans la partie inférieure des baies 5 et 7, de telle sorte que les verres sortent des plombs.

Partie centrale de la verrière de la baie 6 : l'aigle de saint Jean.
Phot. Thierry Lefébure
IVR22_20060200711XA

Partie centrale de la verrière de la baie 6 : l'aigle de saint Jean.

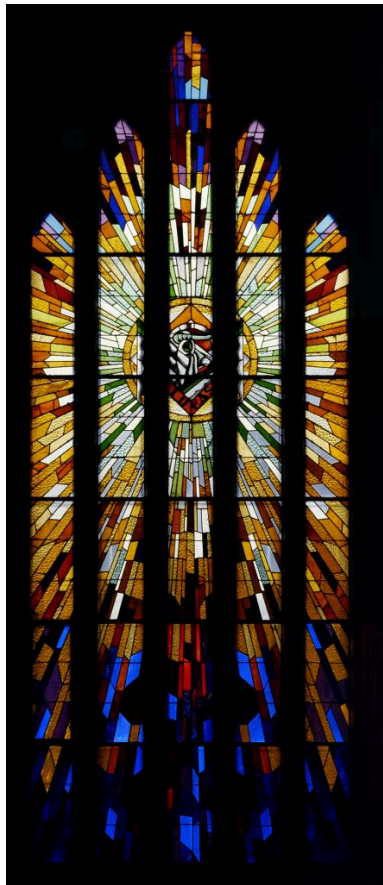
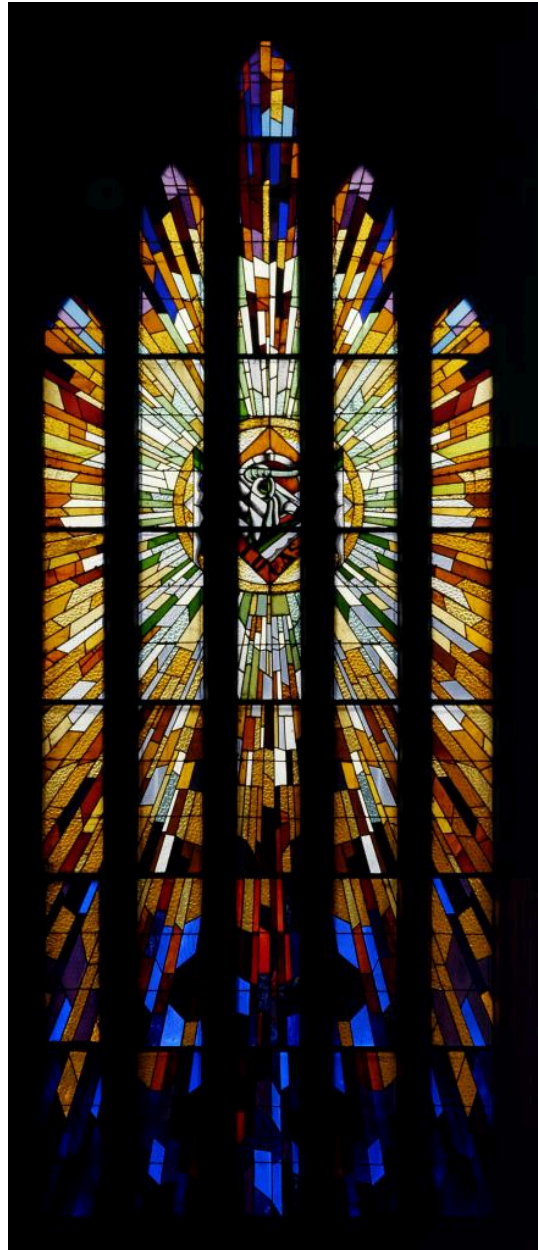
Vue générale de la verrière de la baie 7 : le bœuf de saint Luc.
Phot. Thierry Lefébure
IVR22_20060200712VA

Vue générale de la verrière de la baie 7 : le bœuf de saint Luc.

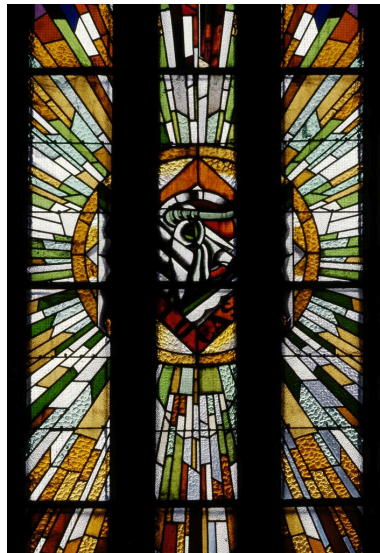
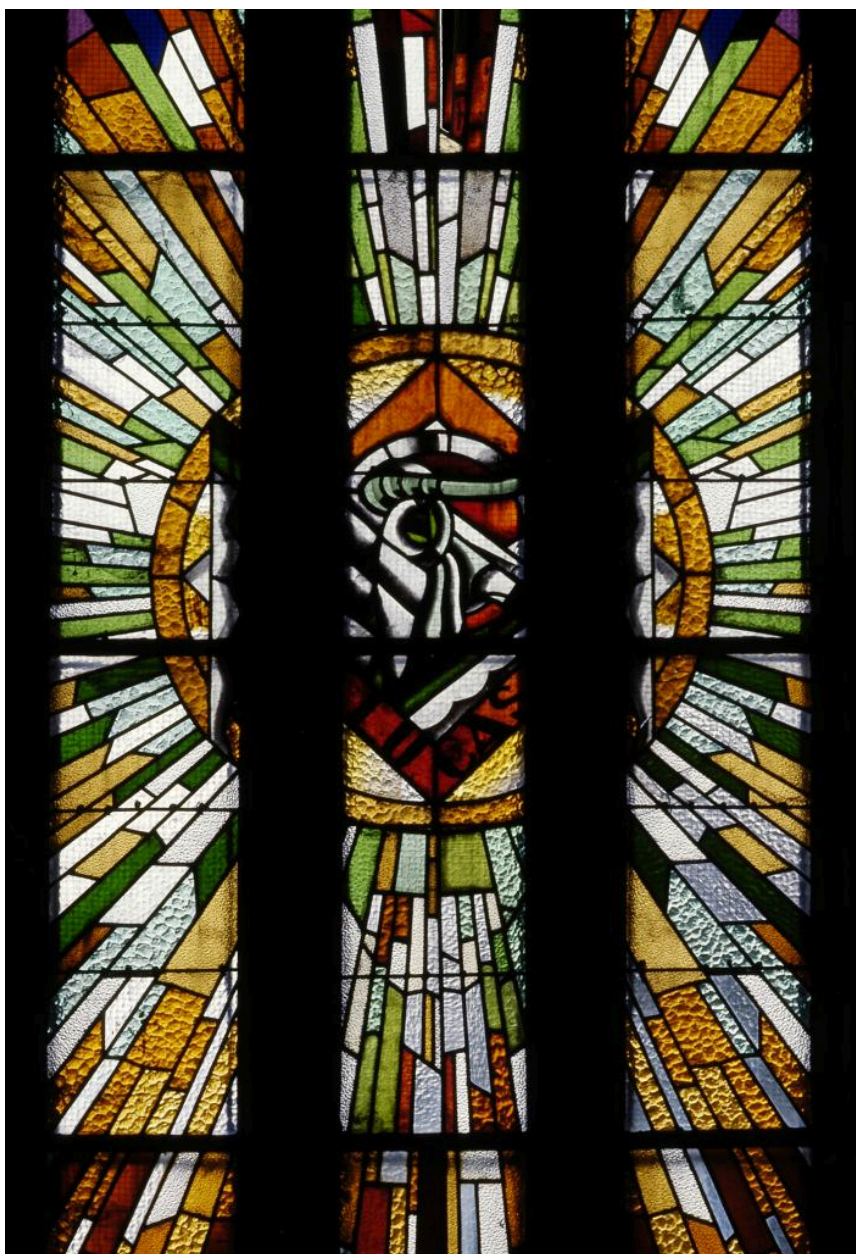
Partie centrale de la verrière de la baie 7 : le bœuf de saint Luc.
Phot. Thierry Lefébure
IVR22_20060200713XA

Partie centrale de la verrière de la baie 7 : le bœuf de saint Luc.

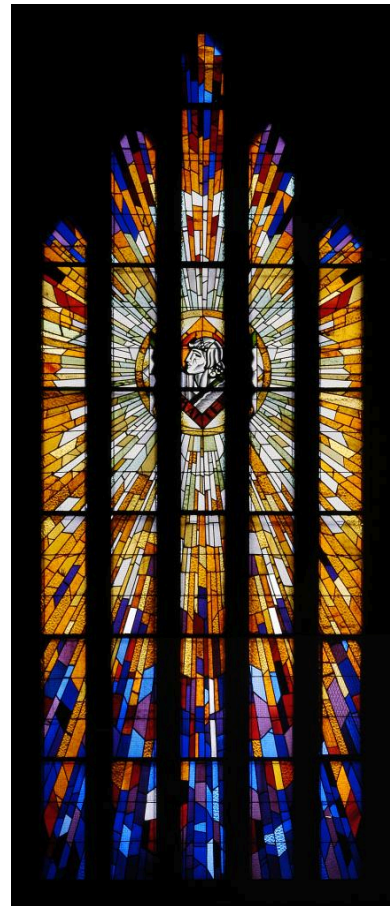
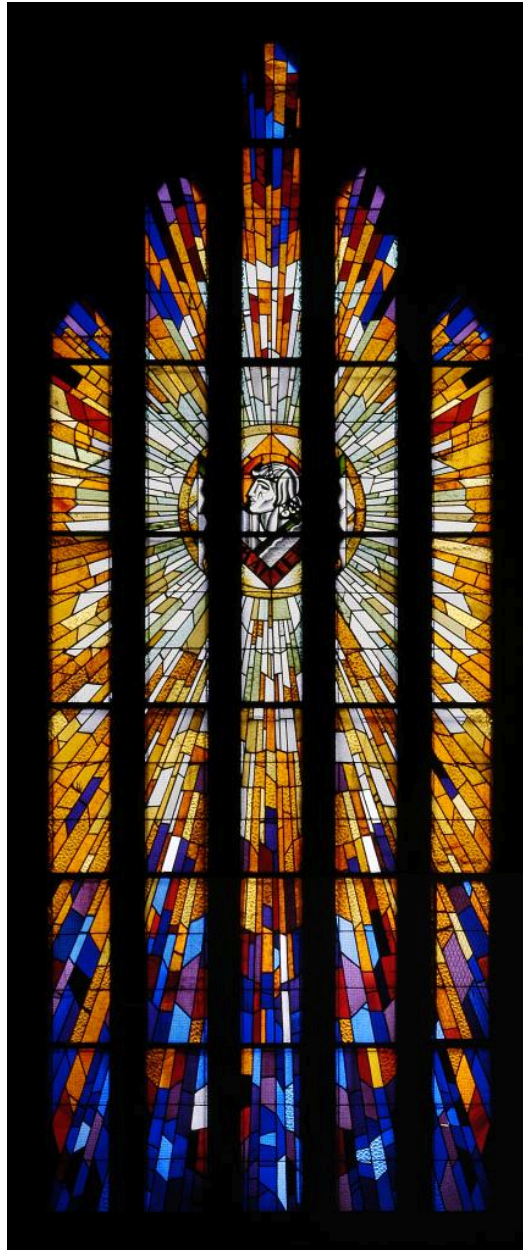
Vue générale de la verrière de la baie 8 : l'homme de saint Matthieu.
Phot. Thierry Lefébure
IVR22_20060200714VA

Vue générale de la verrière de la baie 8 : l'homme de saint Matthieu.

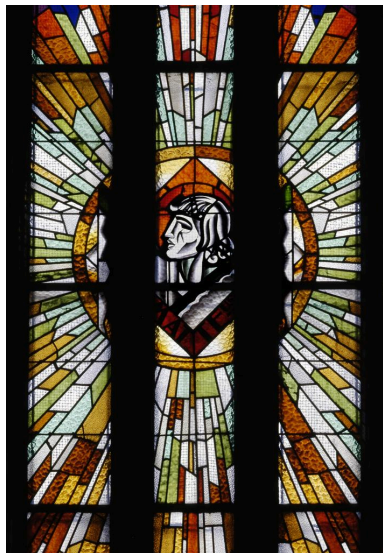
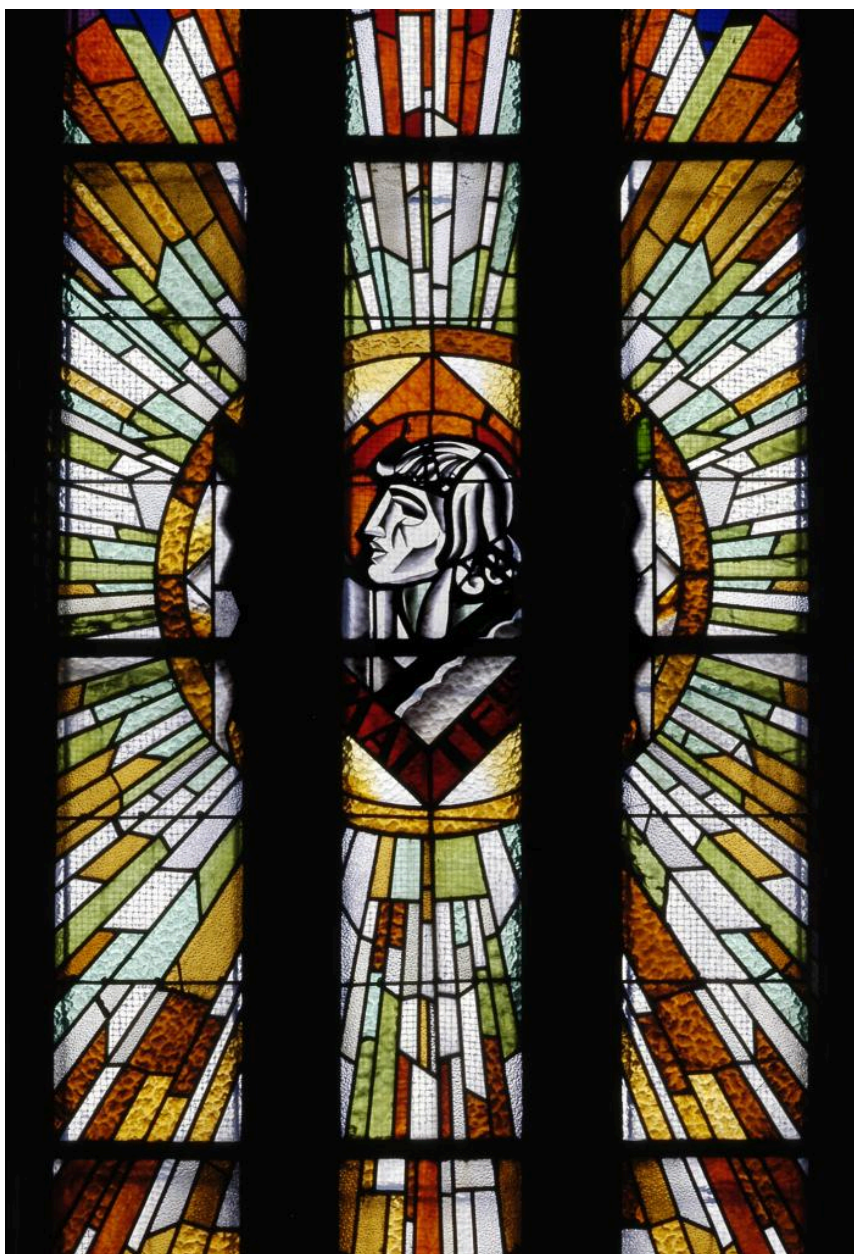
Partie centrale de la verrière de la baie 8 : l'homme de saint Matthieu.
Phot. Thierry Lefébure
IVR22_20060200715XA

Partie centrale de la verrière de la baie 8 : l'homme de saint Matthieu.
