Hauts-de-France, Aisne
Logny-lès-Aubenton
rue Principale

Bénitier

Numéro de dossier : IM02001475

Cadre de l'étude : inventaire topographique canton d'Aubenton, mobilier et objets religieux

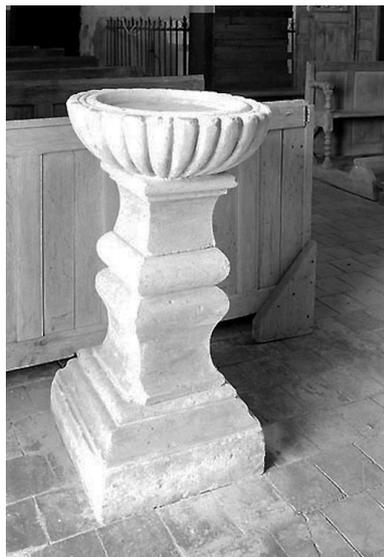
IVR22_19970202216X

Le bénitier est constitué de plusieurs éléments de pierre calcaire blanche monolithe, posés les uns sur les autres et appareillés avec du mortier. La cuve, de plan circulaire est godronnée dans la masse et repose sur un pied balustre, de plan carré, composé de deux éléments appareillés et portant un décor en relief et mouluré. Le pied, à élévation galbée, est posé sur une base également de plan carré et mouluré.

Quelques éclats et manques au niveau de la couche superficielle de l'épiderme de la pierre, en particulier sur les éléments godronnés de la cuve du bénitier. Manque important sur le pied.

Vue générale.

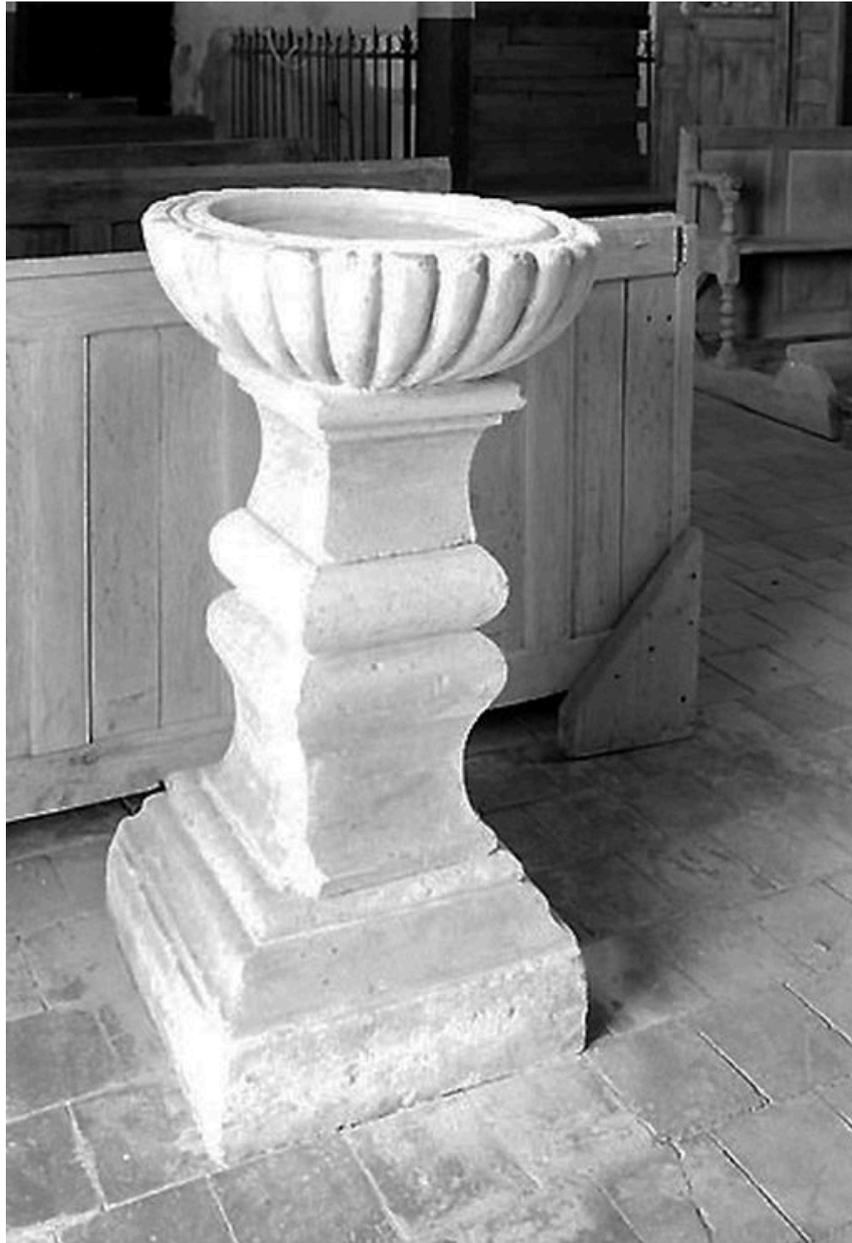
IVR22_19970202216X

Vue générale.
