Hauts-de-France, Oise
Noyon
Ancienne cathédrale Notre-Dame, place du Parvis

Ensemble de deux portes

Numéro de dossier : IM60000103
Date de l'enquête initiale : 1984
Date(s) de rédaction : 2009
Cadre de l'étude : inventaire topographique canton de Noyon, mobilier et objets religieux
Degré d'étude : étudié

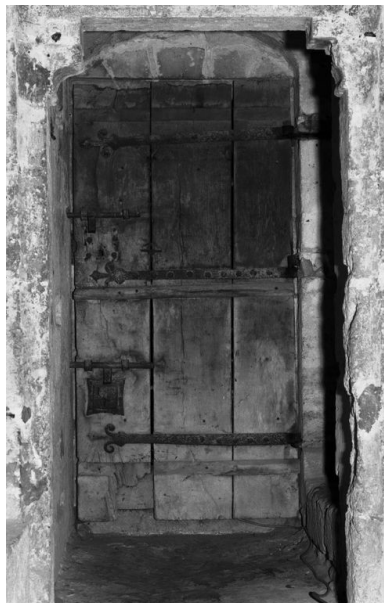
Phot. Jean-Michel Périn
IVR22_19846000825V

Porte composée de 3 planches clouées sur 3 traverses ; 3 pentures à fer forgé clouées et montées sur gond ; clous à têtes plates et rondes ; 2 serrures à morillon avec verrou.

mauvais état , oeuvre détruite
Manque une serrure, le bouquet de la penture inférieure ; fer rouillé.

Vue générale.

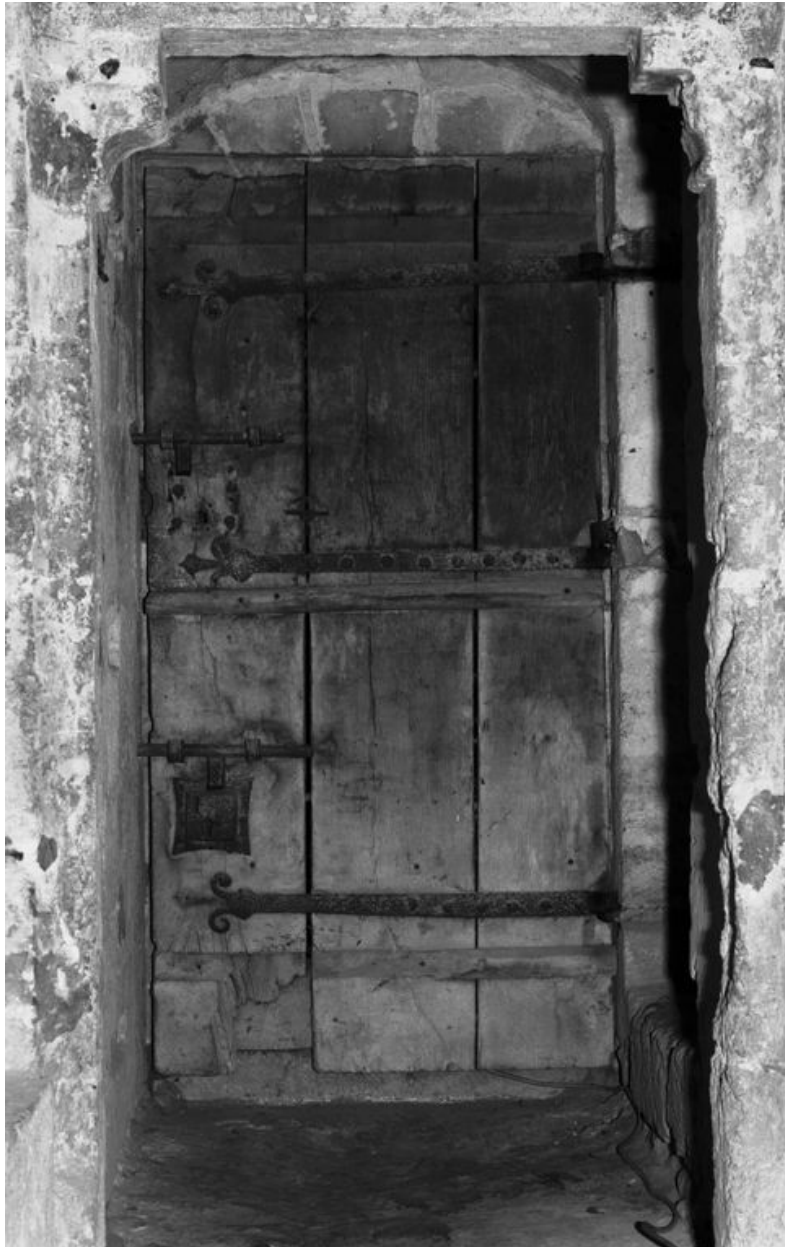
IVR22_19846000825V

Vue générale.
