Hauts-de-France, Aisne
Soissons
Cathédrale Saint-Gervais-Saint-Protais, place Cardinal-Binet

Verrière légendaire (disparue) : scènes de l'histoire de Moïse (baie 2)

Numéro de dossier : IM02005343
Date de l'enquête initiale : 2004
Date(s) de rédaction : 2012
Cadre de l'étude : mobilier et objets religieux la cathédrale de Soissons
Degré d'étude : étudié
Référence du dossier Monument Historique : PA00115941

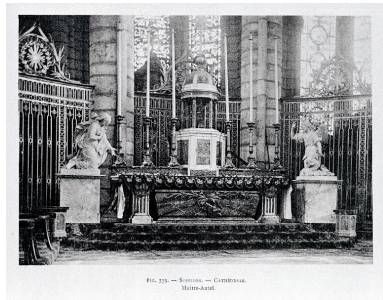
IVR22_19950202580ZB

Vue du maître-autel, avant 1914, laissant entrevoir la partie inférieure de cette verrière, au-dessus du tabernacle (Étienne Moreau-Nélaton : Les Églises de chez nous. Arrondissement de Soissons, t. 3, fig. 775).

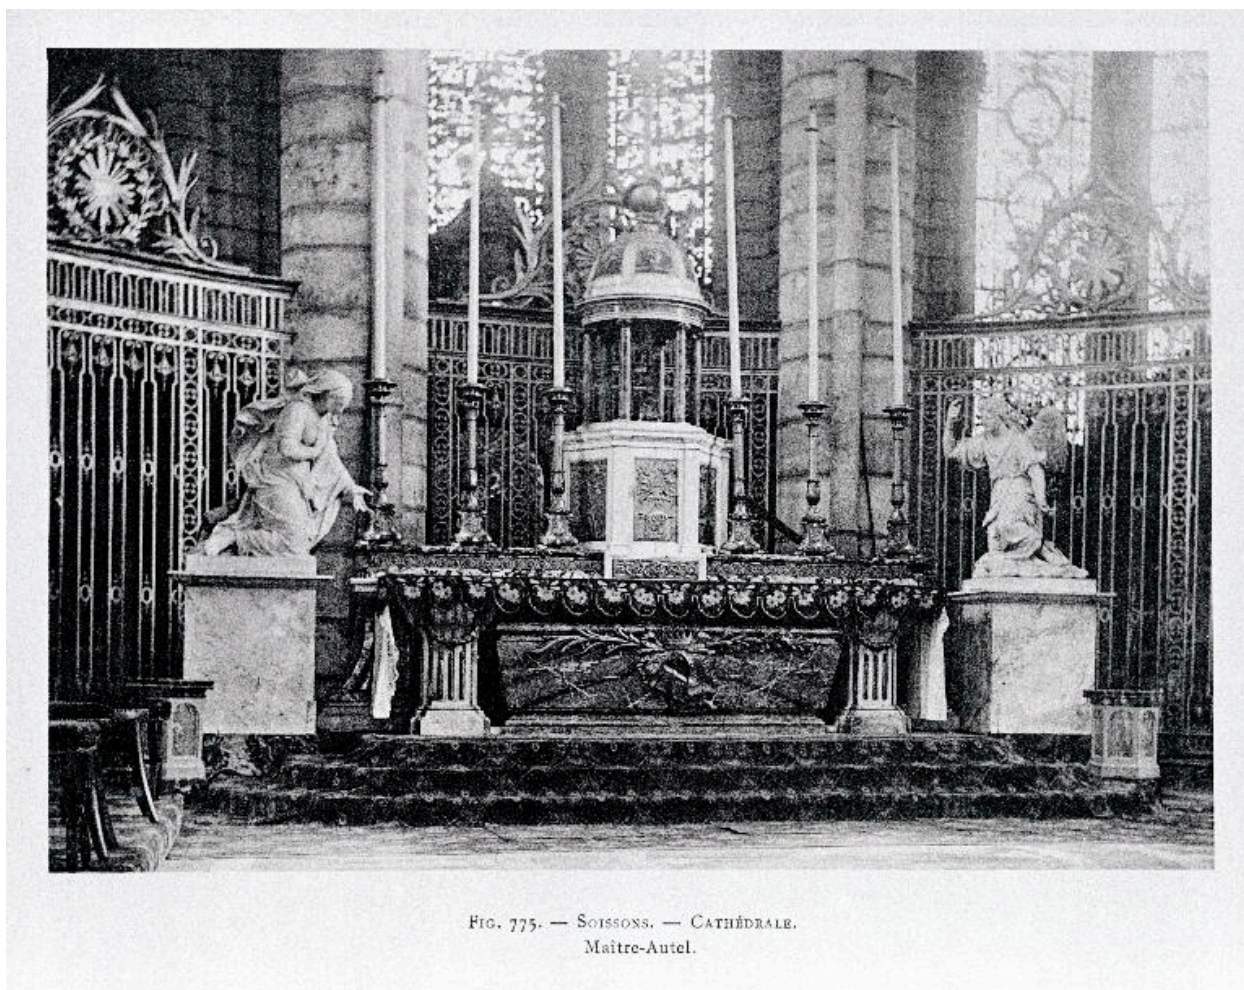
IVR22_19950202580ZB

Vue du maître-autel, avant 1914, laissant entrevoir la partie inférieure de cette verrière, au-dessus du tabernacle (Étienne Moreau-Nélaton : Les Églises de chez nous. Arrondissement de Soissons, t. 3, fig. 775).
