Hauts-de-France, Aisne  
Vervins  
1 rue du Traité-de-Paix

## Ancien hôtel, actuellement office du tourisme de Vervins

Numéro de dossier : IA02000361  
Date de l'enquête initiale : 1999  
Date(s) de rédaction : 1999  
Cadre de l'étude : inventaire topographique ville de Vervins  
Degré d'étude : étudié

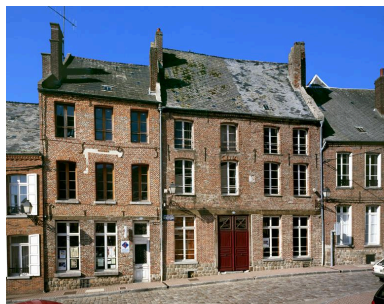
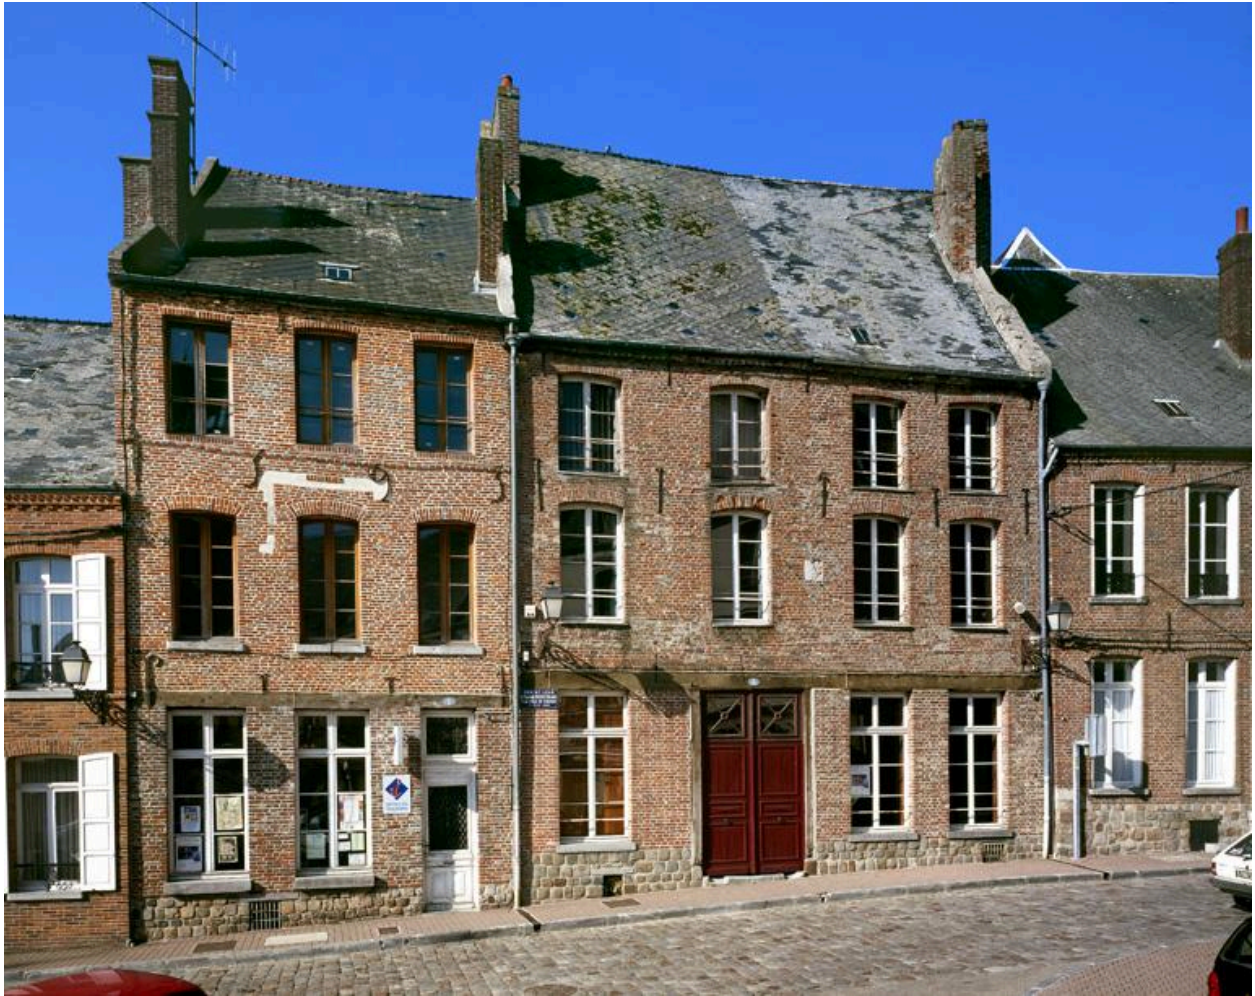
Vue de la façade.  
Phot. Thierry Lefébure  
IVR22\_19990206241VA

Vue de la façade.

La façade sur rue porte la date de 1595 en fers d'ancrages correspondant au fragment de baie encore en partie visible au 1er étage. L'ensemble de l'élévation a cependant été reprise en totalité à la fin du 17e siècle ou dans la 1ère moitié du 18e siècle. Les éléments de lambris de revêtement en chêne dans les deux pièces principales du rez-de-chaussée et également dans les deux pièces de l'étage datent vraisemblablement de la 1ère moitié du 18e siècle. Les pièces du rez-de-chaussée ont également conservé deux cheminées en marbre polychrome veiné qui doivent dater de cette même période. La petite pièce à l'étage a partiellement gardé les éléments de lambris de revêtement de ce qui semble être une alcôve liée à un espace de chambre à coucher. L'escalier tournant à retours en chêne a également conservé sa rambarde à pilastre mouluré et des lambris de demi-revêtement qui datent également du 18e siècle. Les ouvertures du rez-de-chaussée ont été agrandies au 19e siècle. L'édifice abrite actuellement au rez-de-chaussée l'office de tourisme de la ville de Vervins ; les pièces à l'étage, avec leurs lambris de revêtement, sont actuellement laissées à l'abandon.

L'édifice est entièrement construit en brique. Il possède une courette sur l'arrière. Chaque étage carré comporte deux grandes pièces. Le toit est couvert en ardoise synthétique. L'escalier tournant à retours permettant d'accéder aux 2 étages carrés est en chêne, il a conservé partiellement sa rambarde à pilastres tournés, tout comme dans sa cage d'escalier certains lambris de demi-revêtement ou d'appui. Les pièces du rez-de-chaussée et du 1er étage possèdent des lambris de revêtement en chêne.

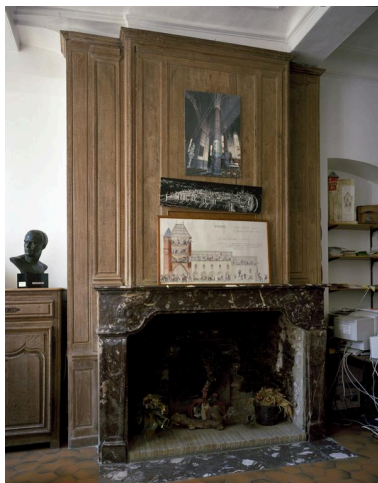
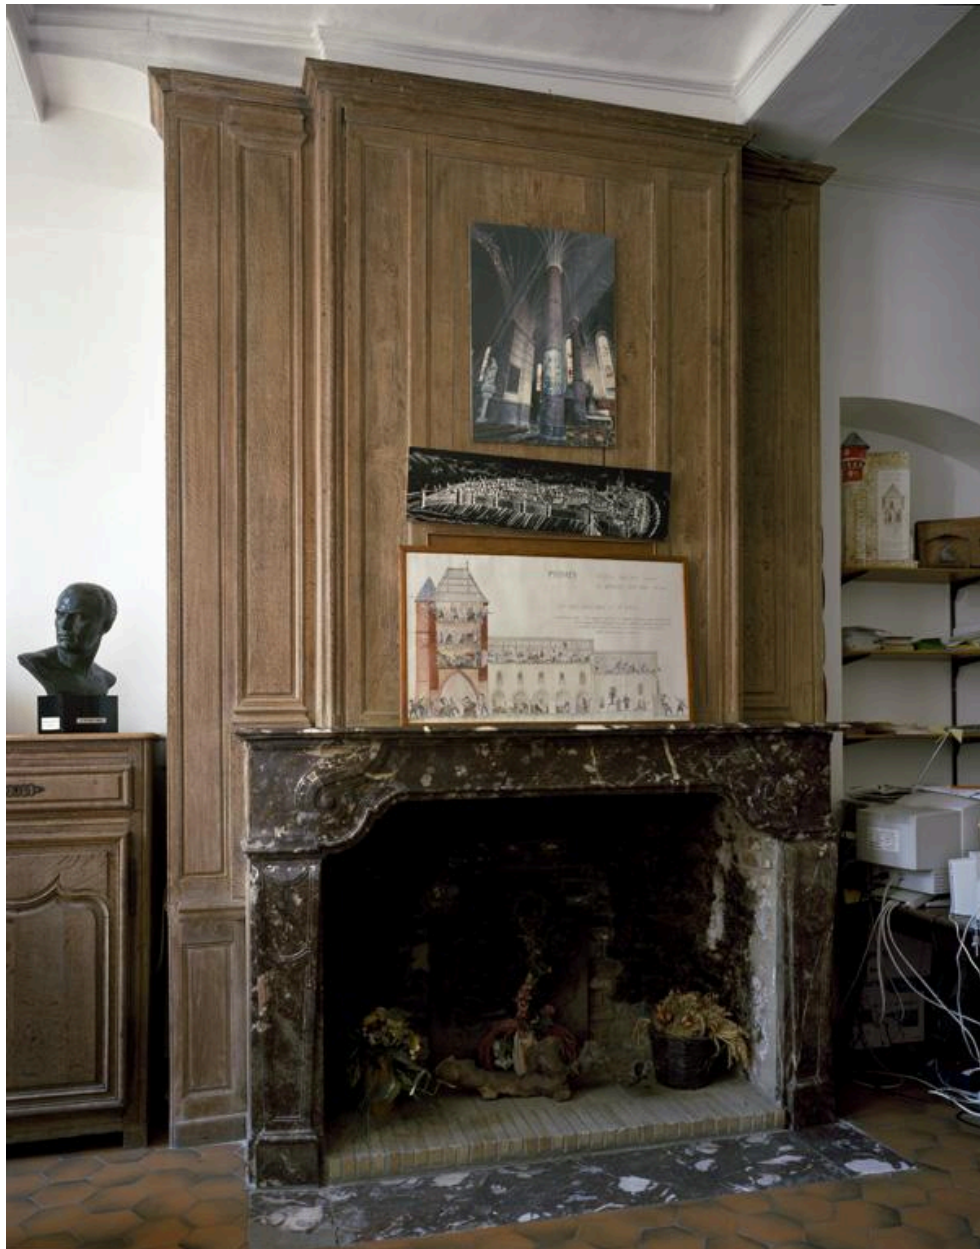
Vue de la pièce principale  
au rez-de-chaussée.  
Phot. Thierry Lefébure  
IVR22\_20010202145VA

Vue de la pièce principale au rez-de-chaussée.

La cheminée de la 1ère pièce du rez-de-chaussée, en marbre polychrome veiné, est ornée de formes géométriques semblant former des volutes.
