Hauts-de-France, Aisne  
Chevregny  
2 rue de la Cité

## Maison

Numéro de dossier : IA02001838  
Date de l'enquête initiale : 2003  
Date(s) de rédaction : 2003  
Cadre de l'étude : patrimoine de la Reconstruction Chemin des Dames  
Degré d'étude : étudié

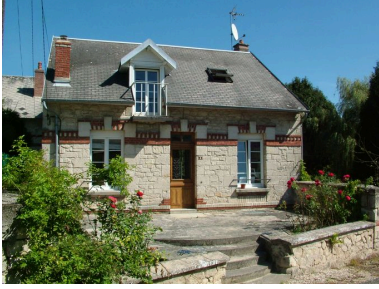
Vue générale.  
Phot. Inès Guérin  
IVR22\_20030202486NUCA

Placée sur une esplanade en béton qui trahit la présence d'une cave haute, la maison est longue de trois travées. L'élévation des murs est composée d'un blocage de moellons équarris d'appareillage irrégulier et de pierres de taille aux chaînages harpés. Le soubassement, les linteaux ainsi que le bandeau ornant le sommet des baies allient la brique rouge et blanche dans un souci décoratif. La distribution régulière des ouvertures procure à la façade une symétrie parfaite. Une lucarne dite "en chien assis" anime le toit à longs pans en ardoise et donne le jour au comble à surcroît.

L'ensemble des maisons de Chevregny ont été reconstruites dès le début des années 1920. La simplicité de cette construction est palliée par l'introduction de la brique disposée de manière décorative aux éléments architectoniques (bandeaux, linteaux). La présence de la lucarne trahit la destination du comble primitivement réservé au stockage du foin.  
Statut de la propriété : propriété privée

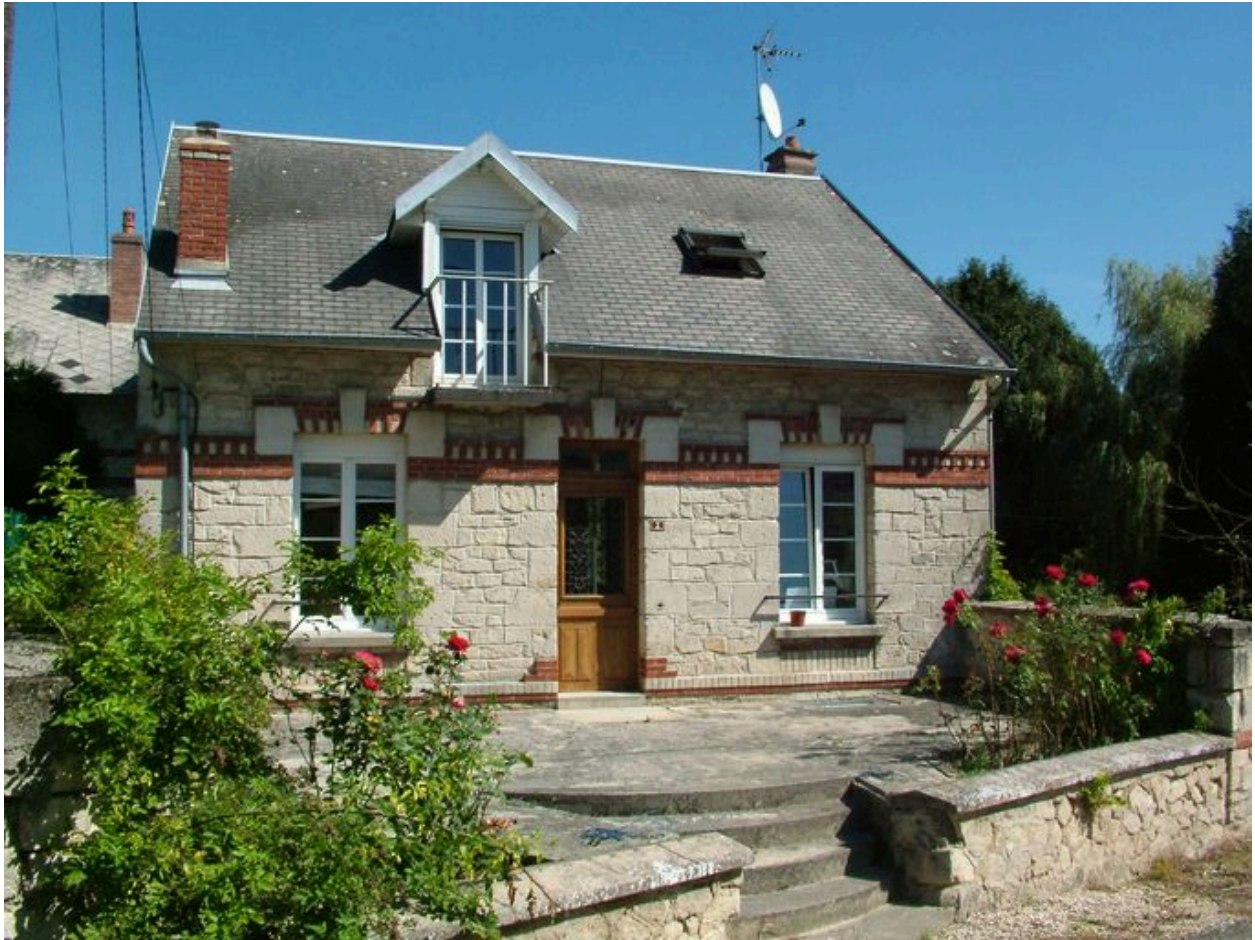
IVR22\_20030202486NUCA

Vue générale.
