Hauts-de-France, Somme
Estréboeuf
Neuville
311 rue d' Estraine

Ancien pavillon de chasse dit Pavillon Pérache

Numéro de dossier : IA80007373

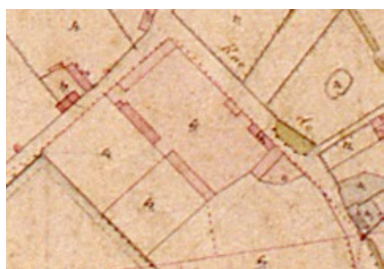
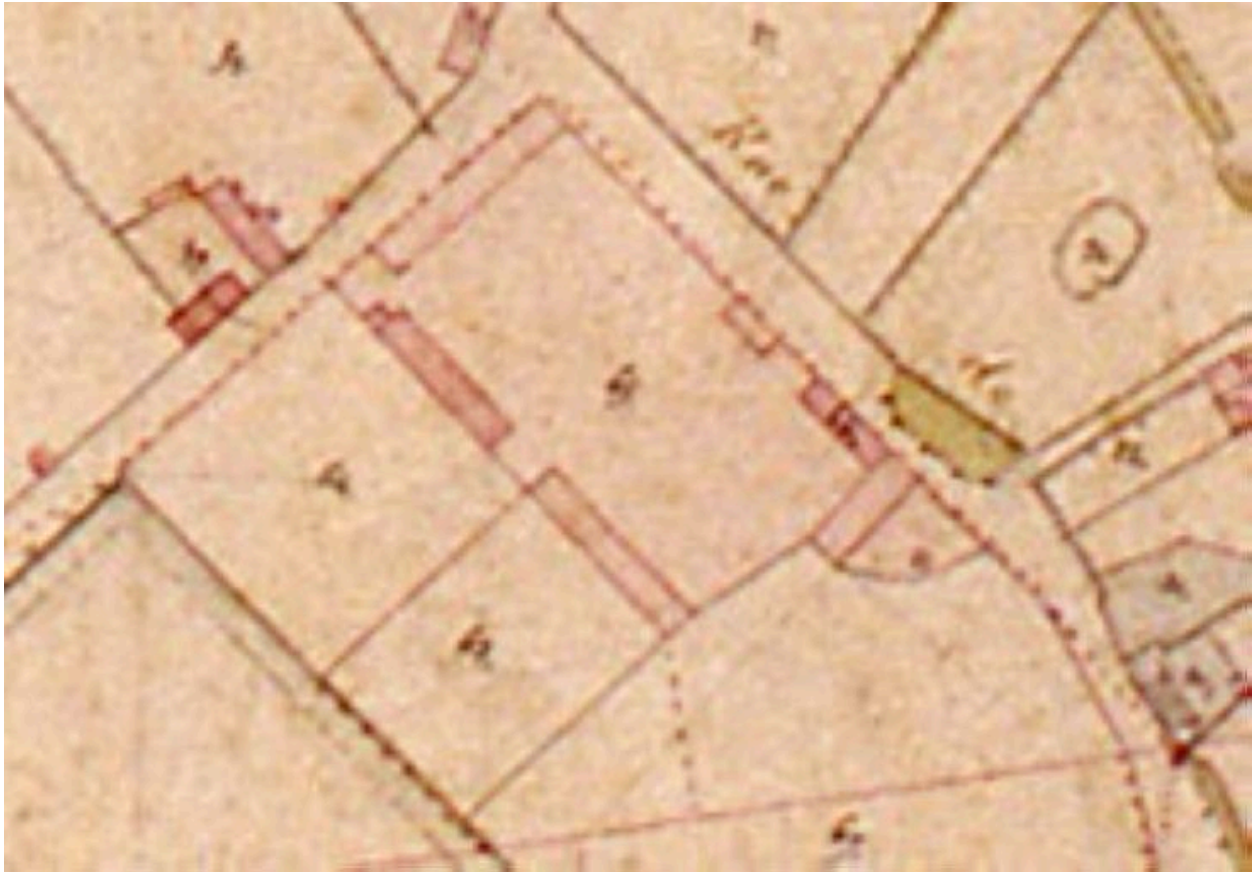
Plan de la propriété en 1832
extrait du cadastre napoléonien.
Phot. Monnehay-Vulliet Marie-Laure
IVR22_20068005696XAB

Plan de la propriété en 1832 extrait du cadastre napoléonien.

Une grande ferme de plan rectangulaire figure sur le cadastre napoléonien, dans l'ancienne rue de l'Eglise. Le logis occupe le fond de la cour. Il se poursuit à l'est par une annexe relativement longue. Le côté ouest de la propriété est occupé par un bâtiment agricole. La partie nord dispose de deux petits éléments peu larges, dont l'un se poursuit en équerre au sud, encore en place aujourd'hui. Il s'agissait d'une ferme de 140 hectares dont cent étaient loués. L'exploitation appartenait à la famille Pérache puis Tillette de Buigny.

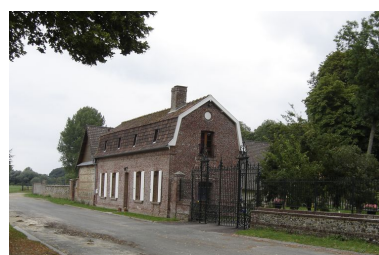
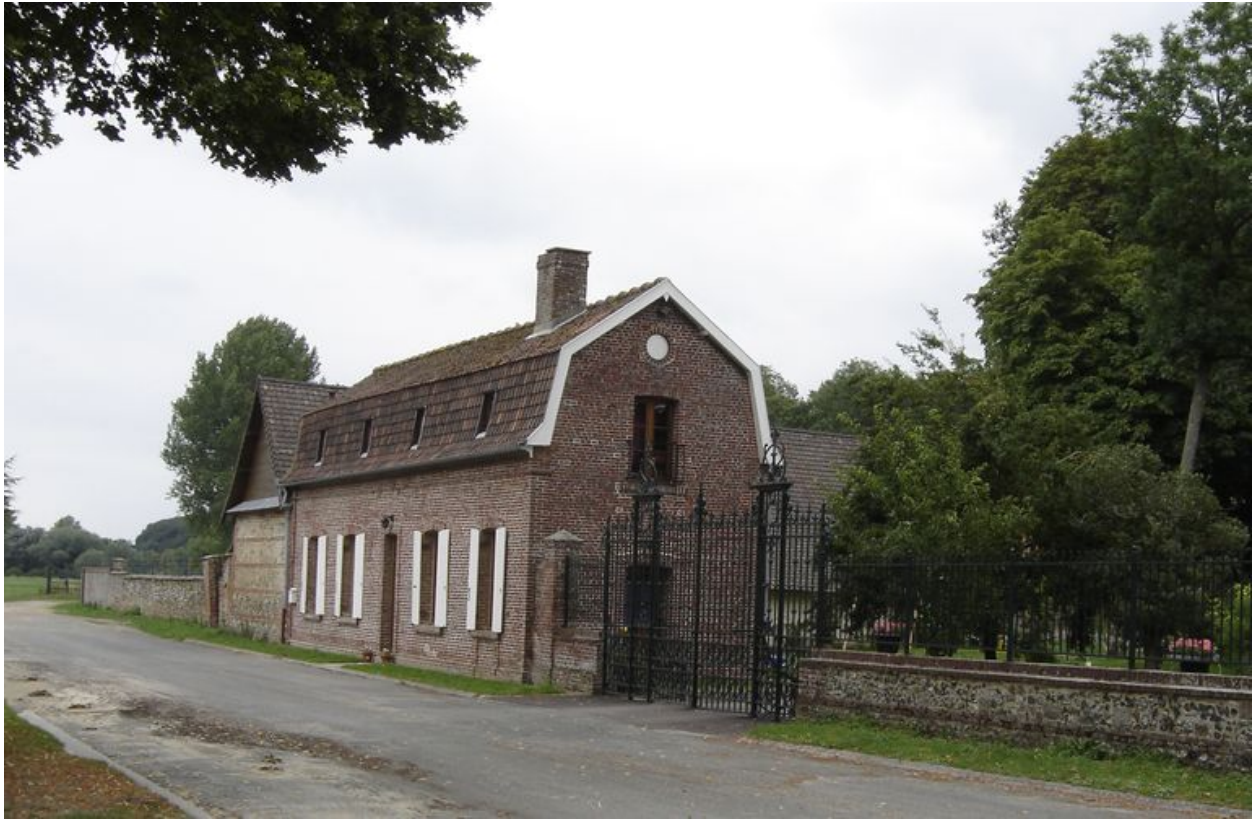
Vue du mur de clôture sur la
rue de l'Eglise et conciergerie.

Vue du mur de clôture sur la rue de l'Eglise et conciergerie.

La propriété de Neuville est entourée, dans la rue d'Estraine, d'un mur de clôture en silex et chaînes de brique et dans la rue de l'Eglise, d'un muret bas en brique et silex augmenté d'une grille. Le mur situé au bout de cette rue est entièrement en blocage de silex et galets. Les chaînes d'angle sont en pierre de taille. La corniche de ce dernier est en briques disposées en épis. Le faitage à pan unique est en tuiles flamandes.

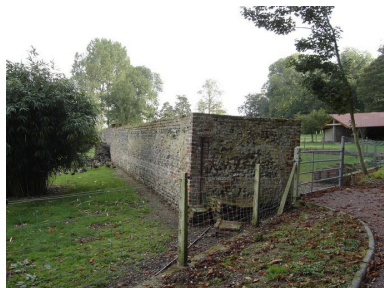
Vue de la clôture du mur du jardin.

A l'est, le mur en silex et brique entourant le jardin a été conservé. Une porte, pratiquée dans la clôture, permettait d'atteindre directement la chapelle (aujourd'hui en face de la propriété). À cet endroit, une partie du mur en silex a été refait en brique uniquement. D'après le propriétaire, l'église était à cet emplacement, probablement entourée d'habitations ; il a d'ailleurs retrouvé quelques vestiges en grès, semblant provenir des fondations de l'édifice religieux.

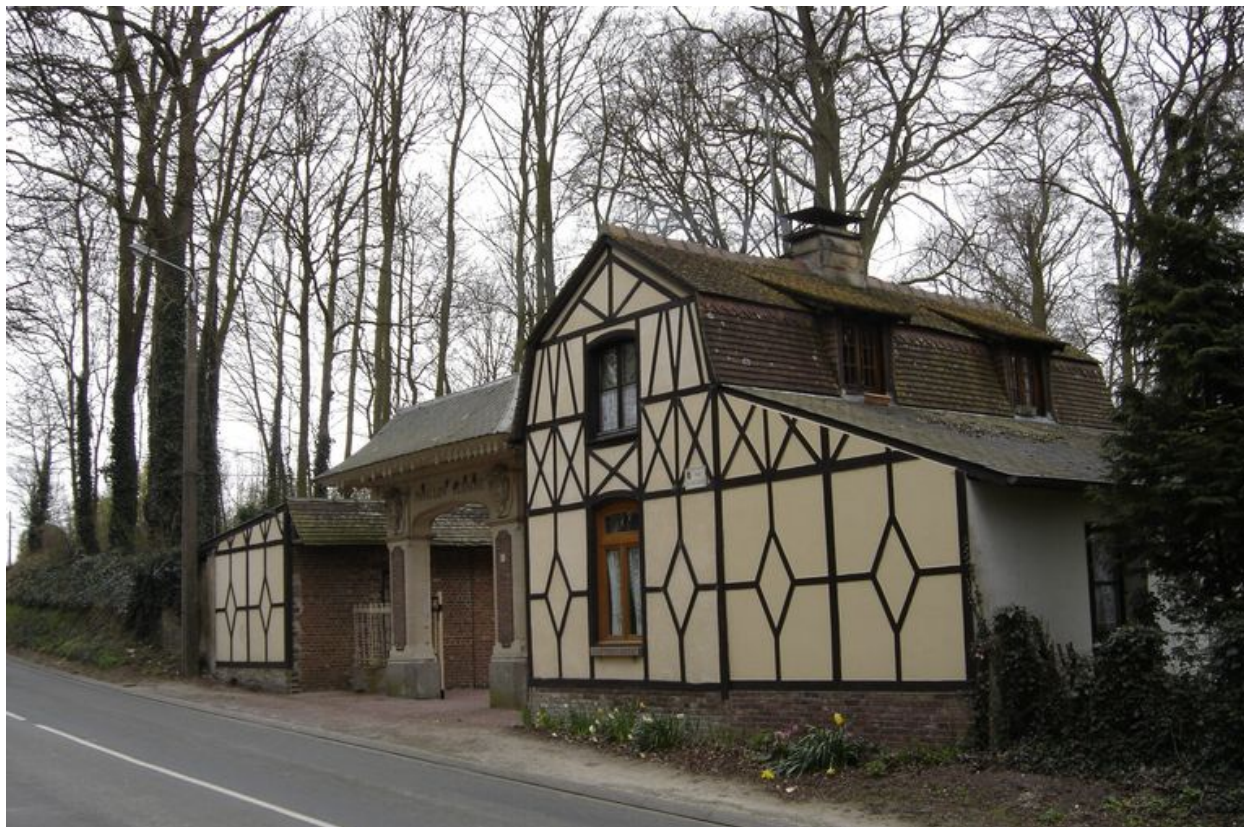
Vue générale de l'entrée située
sur le hameau de Pinchefalise.
Phot. Inès Guérin
IVR22_20058005676NUCA

Vue générale de l'entrée située sur le hameau de Pinchefalise.

Ce rendez-vous de chasse communique avec le bois des Bruyères. Le corps de passage de Pinchefalise, de style rustique, indique le nom de la propriété, flanqué des initiales des deux amis P pour Pérache et L pour Lermnier. L'actuel logis est construit le long de la rue principale, à l'entrée du hameau. Composé d'une maçonnerie en brique, il comprend au départ une seule pièce. Des faux pans de bois ont été appliqués en façade. Le comble à surcroît est ajouré sur rue. Le toit à longs pans brisés est en tuiles plates. L'intérieur de la maison du gardien possède une grande cheminée picarde en brique. Une remise fait pendant au logis, de l'autre côté du corps de passage.
