Hauts-de-France, Oise
Saint-André-Farivillers
Vallée Saint-André

Église paroissiale Saint-André

Numéro de dossier : IA60005357

Cadre de l'étude : inventaire topographique Communauté de communes Oise Picarde

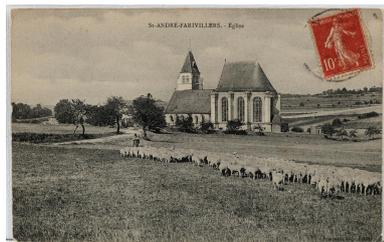
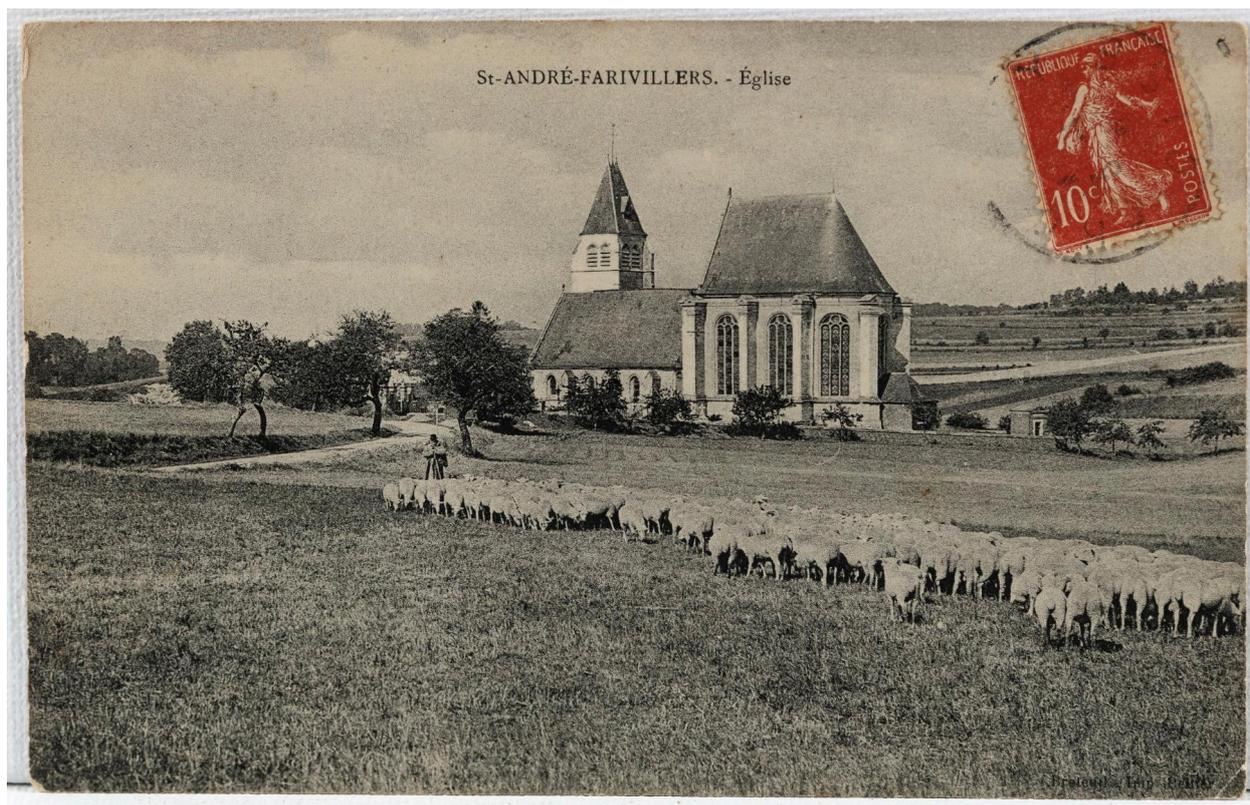
Saint-André-Farivillers (Oise).
L'église, carte postale, imp.
Peltier à Breteuil, [premier quart
du XXe siècle] (coll. part.).
Repro. Marc Kérignard,
Phot. auteur inconnu
IVR32_20226000112NUCA

Saint-André-Farivillers (Oise). L'église, carte postale, imp. Peltier à Breteuil, [premier quart du XXe siècle] (coll. part.).

Enfin, en 1887, d'importants travaux sont entrepris au clocher. La toiture est reprise, les ouvertures sont fermées par des abat-sons et d'autres réfections "urgentes" sont réalisées à l'intérieur. L'édifice visible aujourd'hui n'a pas connu d'autres modifications majeures au cours du XX^e siècle comme on peut l'observer sur les cartes postales éditées vers 1900 (voir ill.).

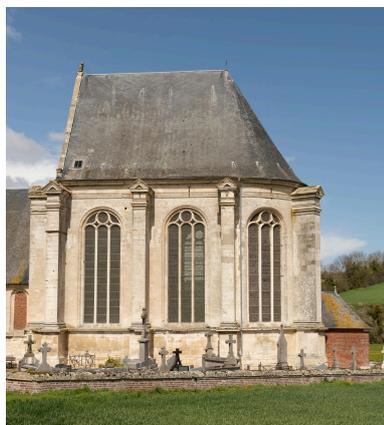
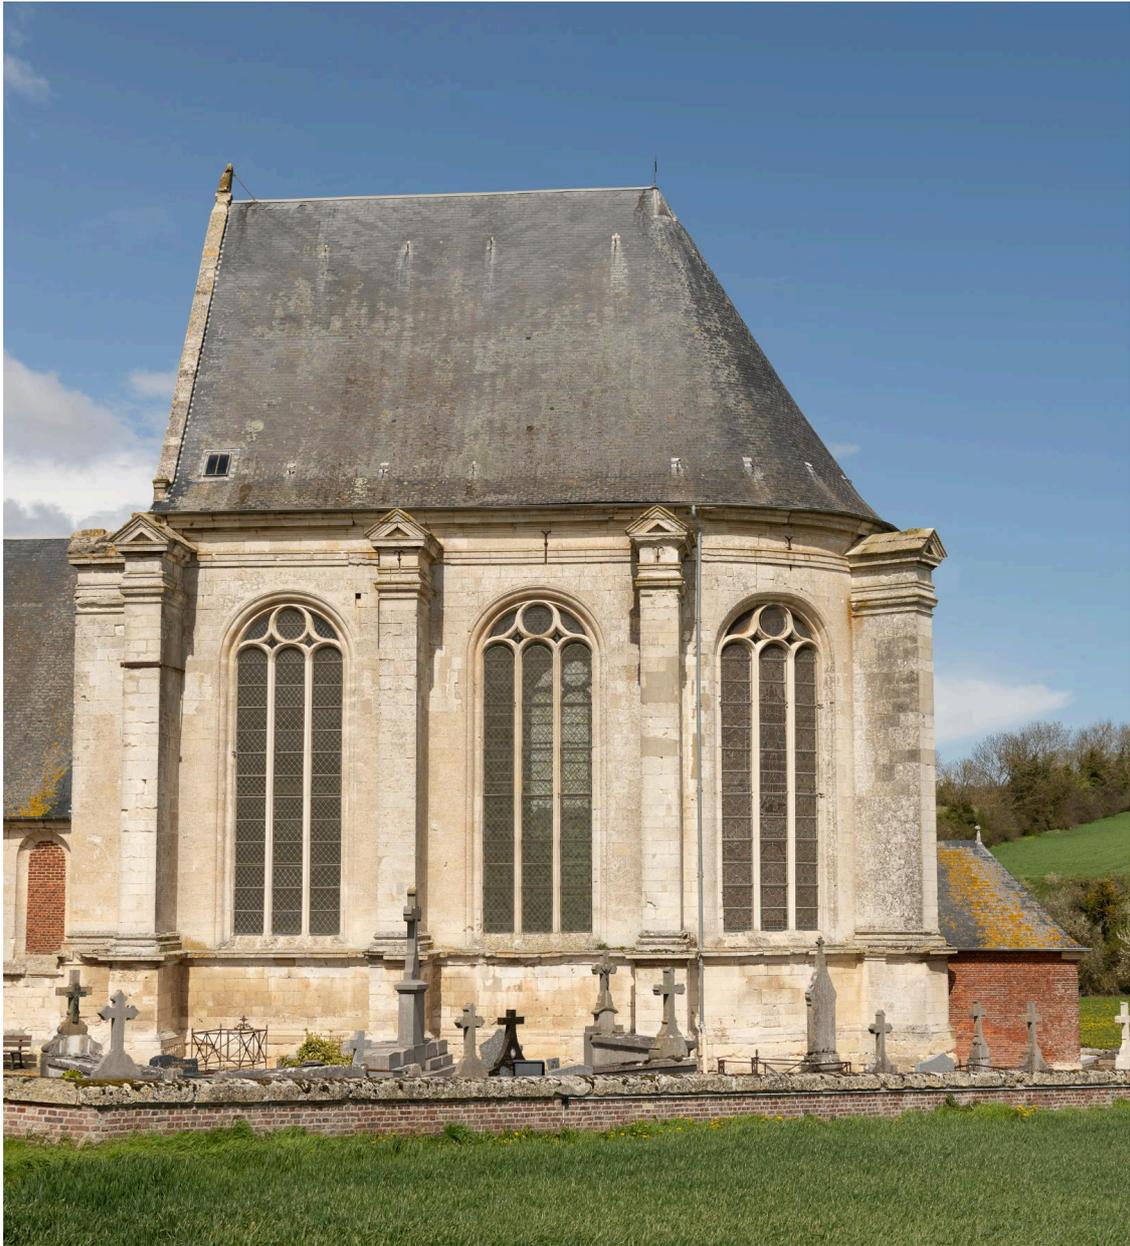
Chevet côté sud.
Phot. Marc Kérignard
IVR32_20236000431NUCA

Chevet côté sud.

La nef, composée de quatre travées, est prolongée par un chœur surélevé consistant en deux travées et une abside circulaire. Une tourelle de plan circulaire est accolée au nord de la première travée. Elle est couronnée par un toit polygonal. Enfin, une sacristie est installée contre le chevet.

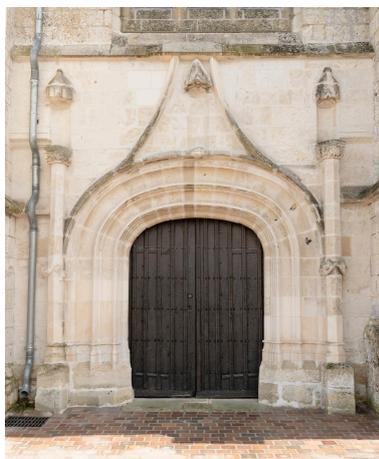
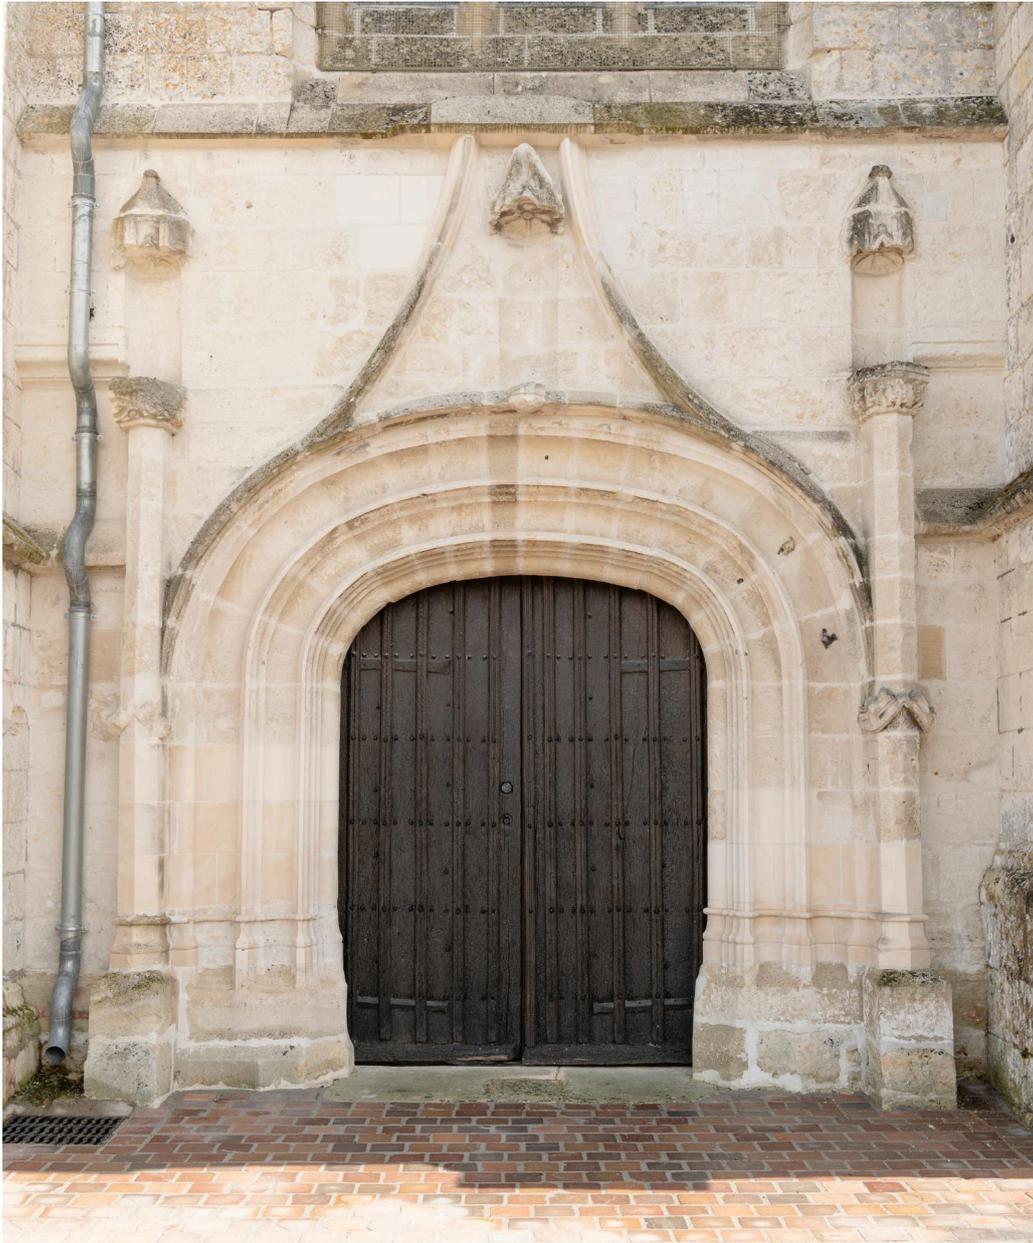
Portail occidental.
Phot. Marc Kérignard
IVR32_20236000425NUCA

Portail occidental.

L'entrée principale (une seconde entrée est aménagée dans la deuxième travée de la nef côté sud) consiste en un portail en anse de panier avec archivolte prolongé par une accolade et encadré par deux colonnettes surmontées par des chapiteaux et deux niches avec dais architecturés. Une large baie à trois lancettes couronnées d'un remplage trilobé et mouchettes, est percée au-dessus du portail. Son arc brisé est souligné par un larmier en pierre. Le mur à droite du portail est orné d'une niche architecturée.

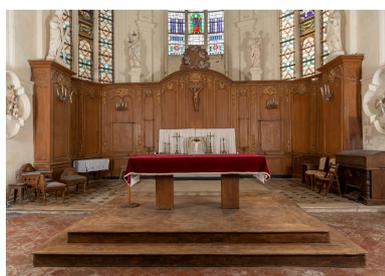
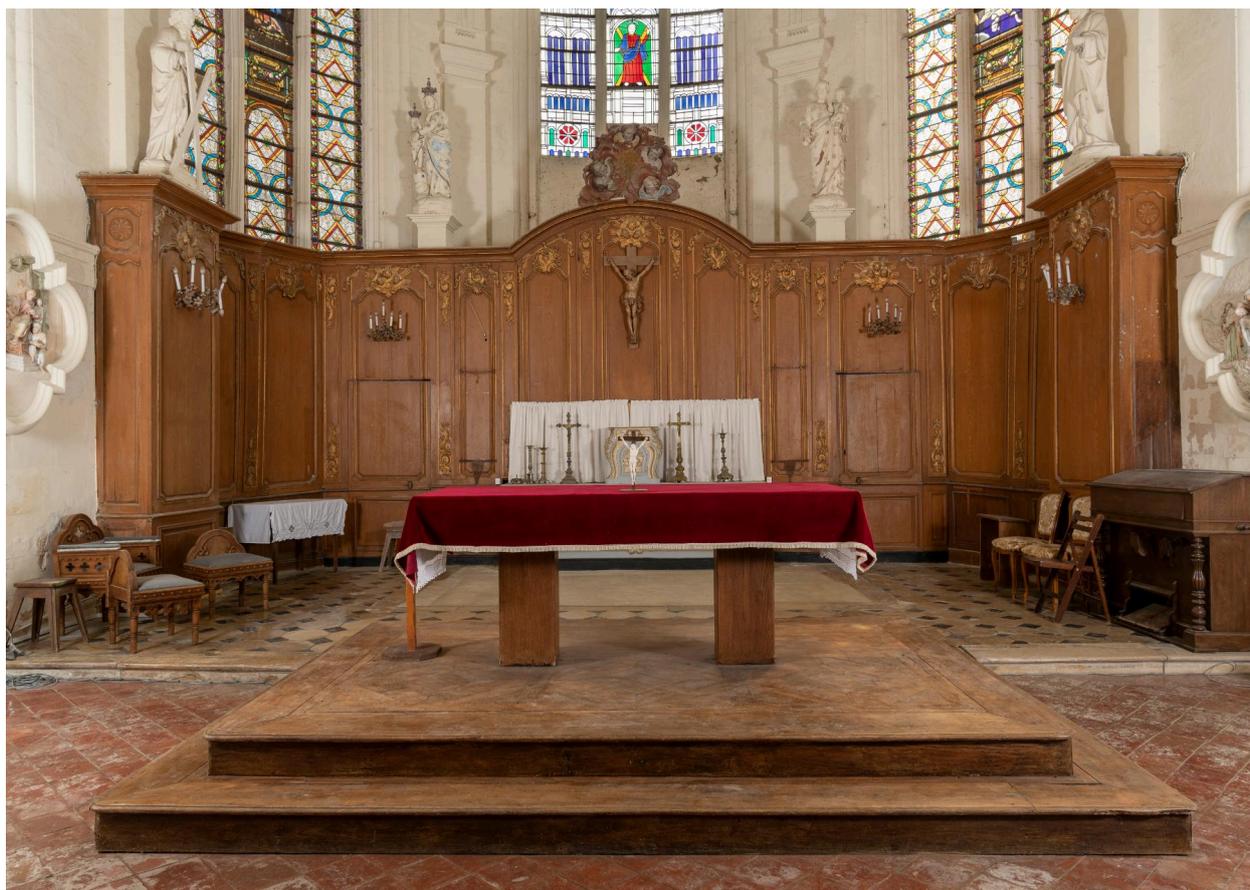
Vue générale du chœur.
Phot. Marc Kérignard
IVR32_20236000400NUCA

Vue générale du chœur.

Des lambris de demi-revêtement garnissent les murs du chœur. Ils comprennent une alternance de guirlandes (composées de feuillages et d'une coquille), de bouquets dont les feuilles dessinent des courbes et contrecourbes, et de rayons occupés par trois têtes d'angelots.

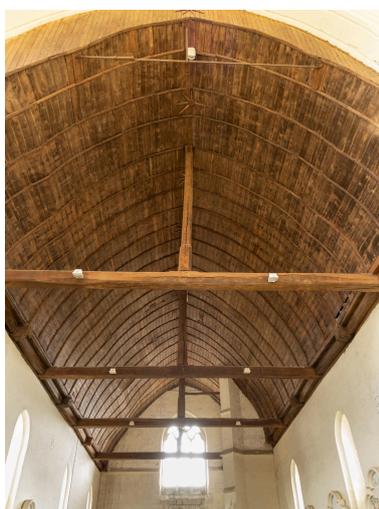
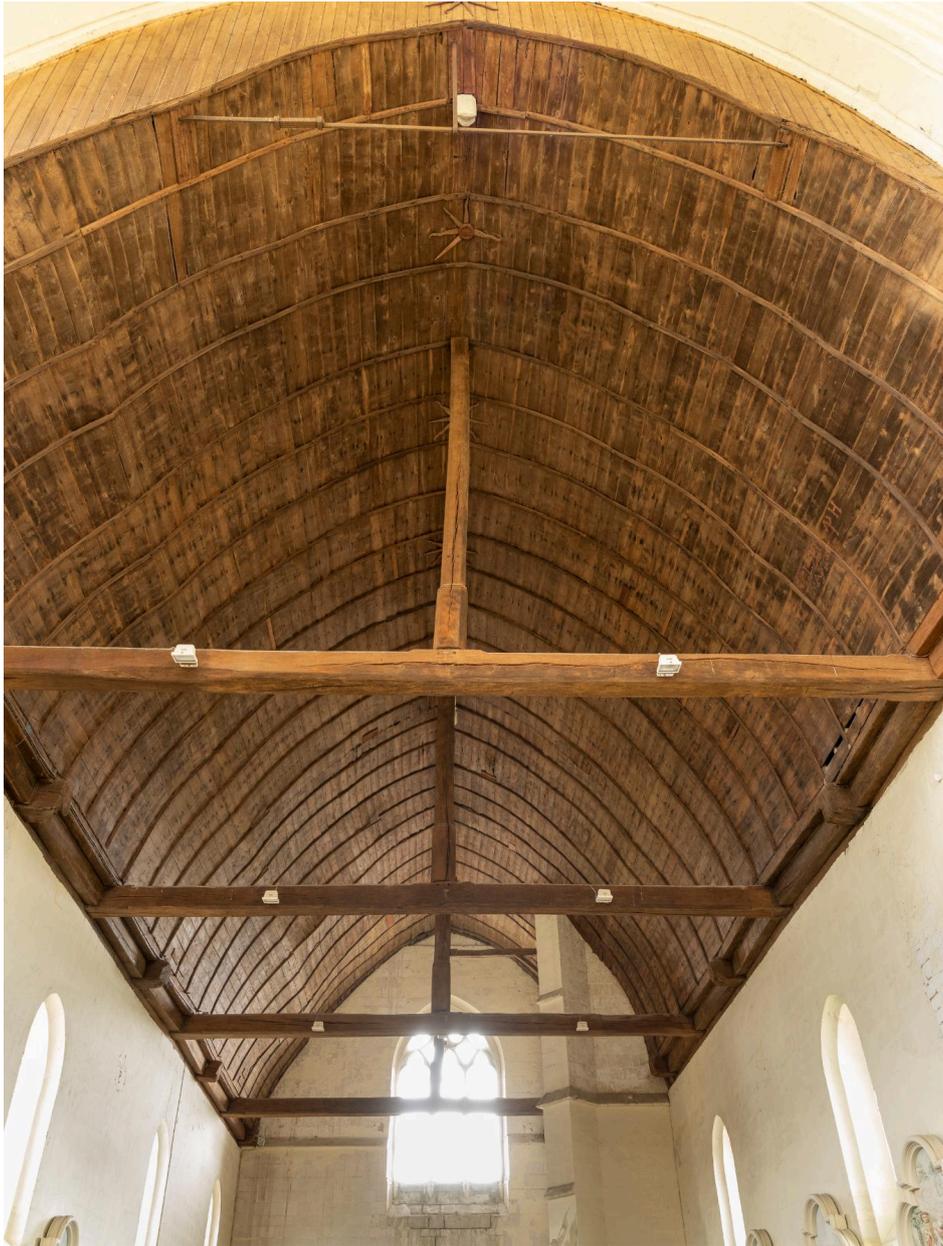
Charpente de la nef depuis le chœur.
Phot. Marc Kérignard
IVR32_20236000414NUCA

Charpente de la nef depuis le chœur.

À l'intérieur, la charpente de la nef se compose d'une fausse voûte lambrissée en berceau brisé. L'inscription "may 1686" est lisible dans la dernière travée. Le chœur est quant à lui voûté d'ogives.

La charpente de la nef est ornée de deux soleils faits de rayons rapportés.

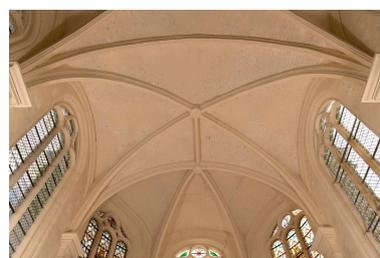
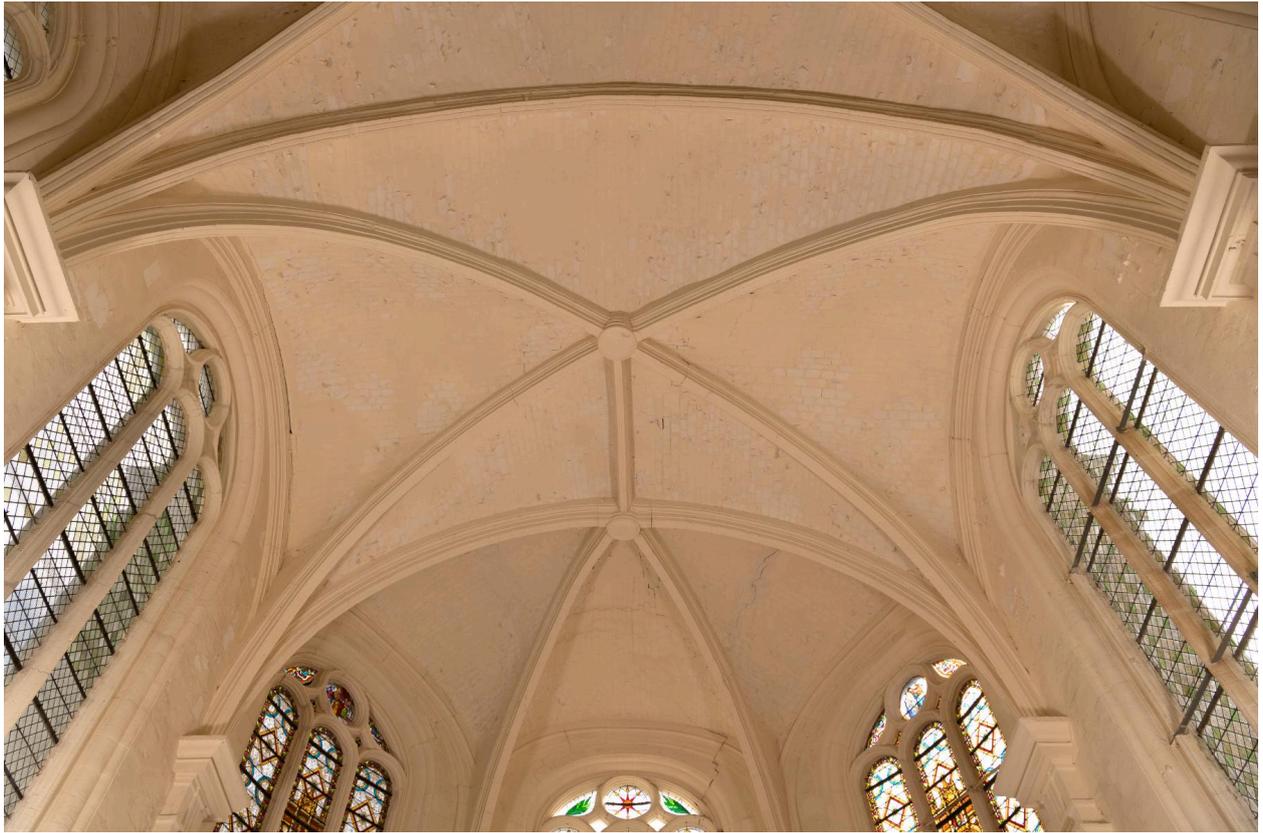
Voûtes du chœur.
Phot. Marc Kérignard
IVR32_20236000407NUCA

Voûtes du chœur.

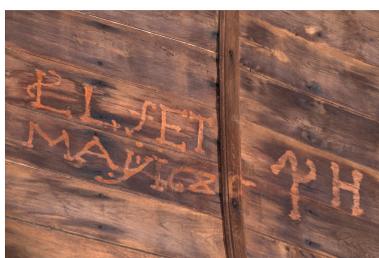
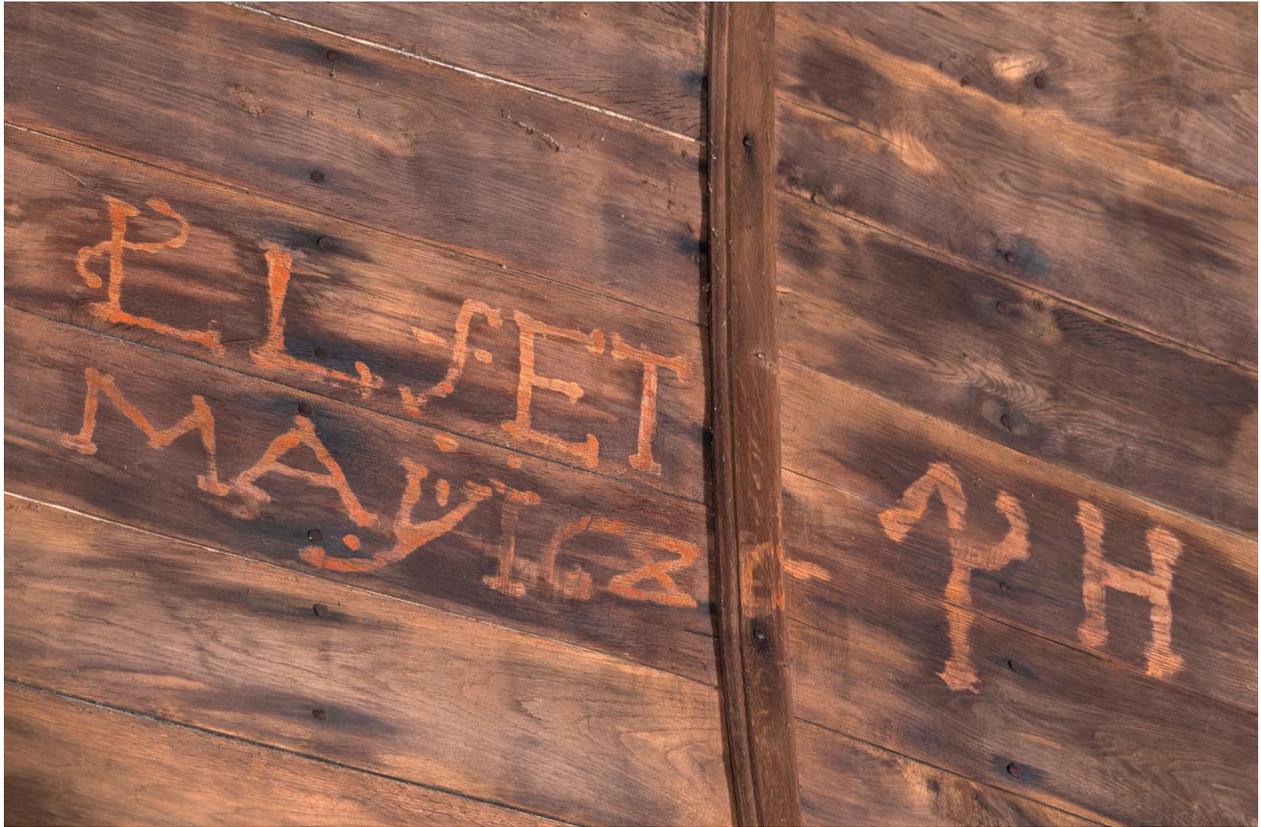
Date sur le lambris de la
charpente de la nef : "may 1686".
Phot. Marc Kérignard
IVR32_20236000417NUCA

Date sur le lambris de la charpente de la nef : "may 1686".

Peu d'informations ont été recueillies sur la période suivante, jusqu'à la Révolution. Une date relevée dans la dernière travée de la nef sur les lambris de la charpente indique 1686 et signale que cette dernière a connu des réparations. En 1756, le curé Pierre Mesnard rapporte que la région a connu des secousses sismiques qui ont certainement touché l'église.

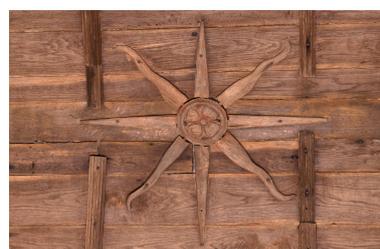
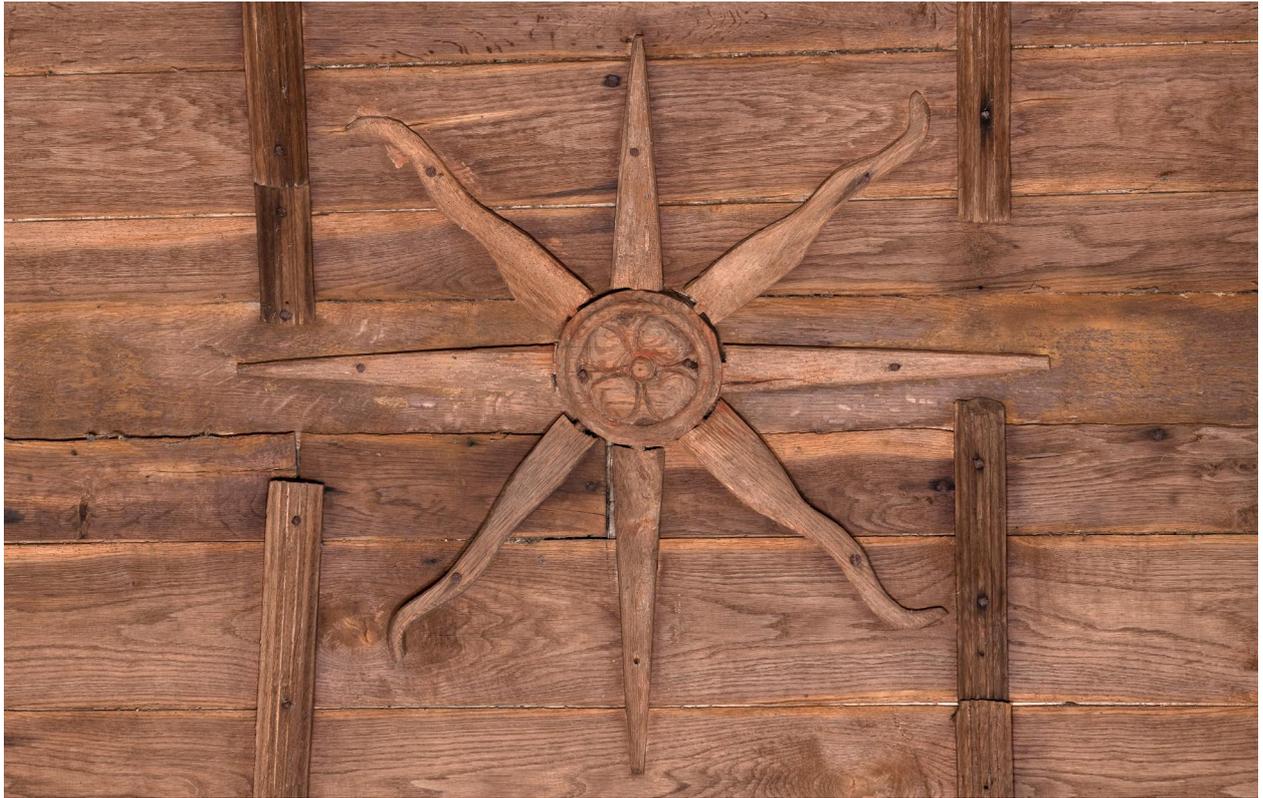
Décor sur le lambris de la
charpente de la nef : soleil.
Phot. Marc Kérignard
IVR32_20236000416NUCA

Décor sur le lambris de la charpente de la nef : soleil.
