Hauts-de-France, Pas-de-Calais
Arras
70 rue des Trois-Visages

Maison

Numéro de dossier : IA62001394

Cadre de l'étude : enquête thématique départementale patrimoine Art Déco d'Arras, patrimoine de la Reconstruction

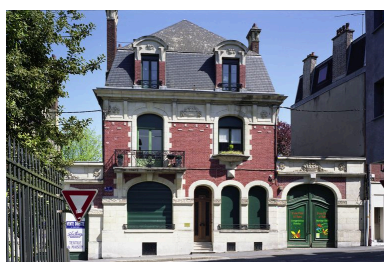
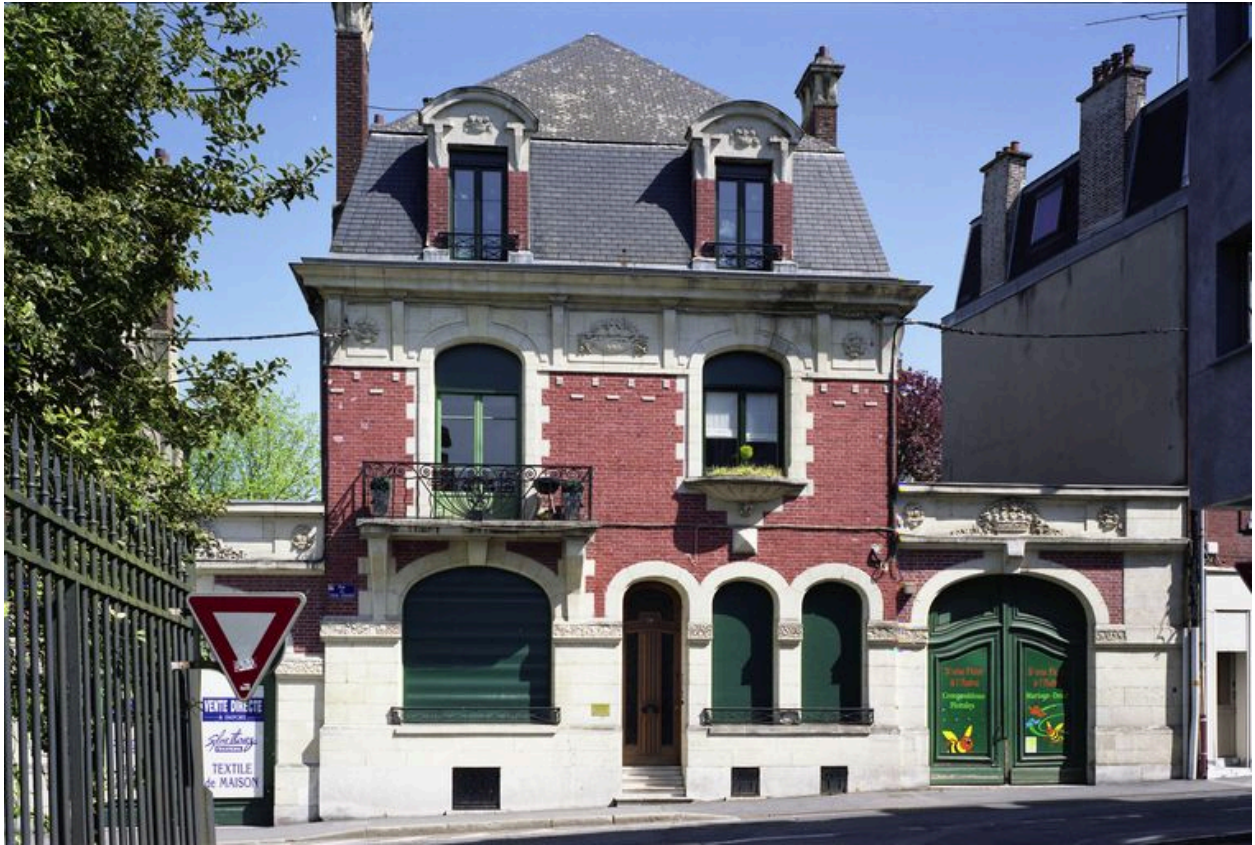
Vue générale.
Phot. Pierre Thibaut
IVR31_20086200140XE

Vue générale.

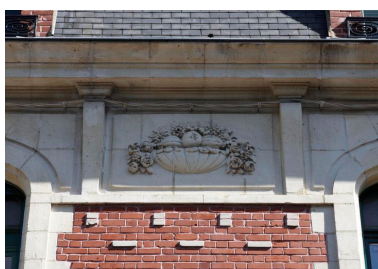
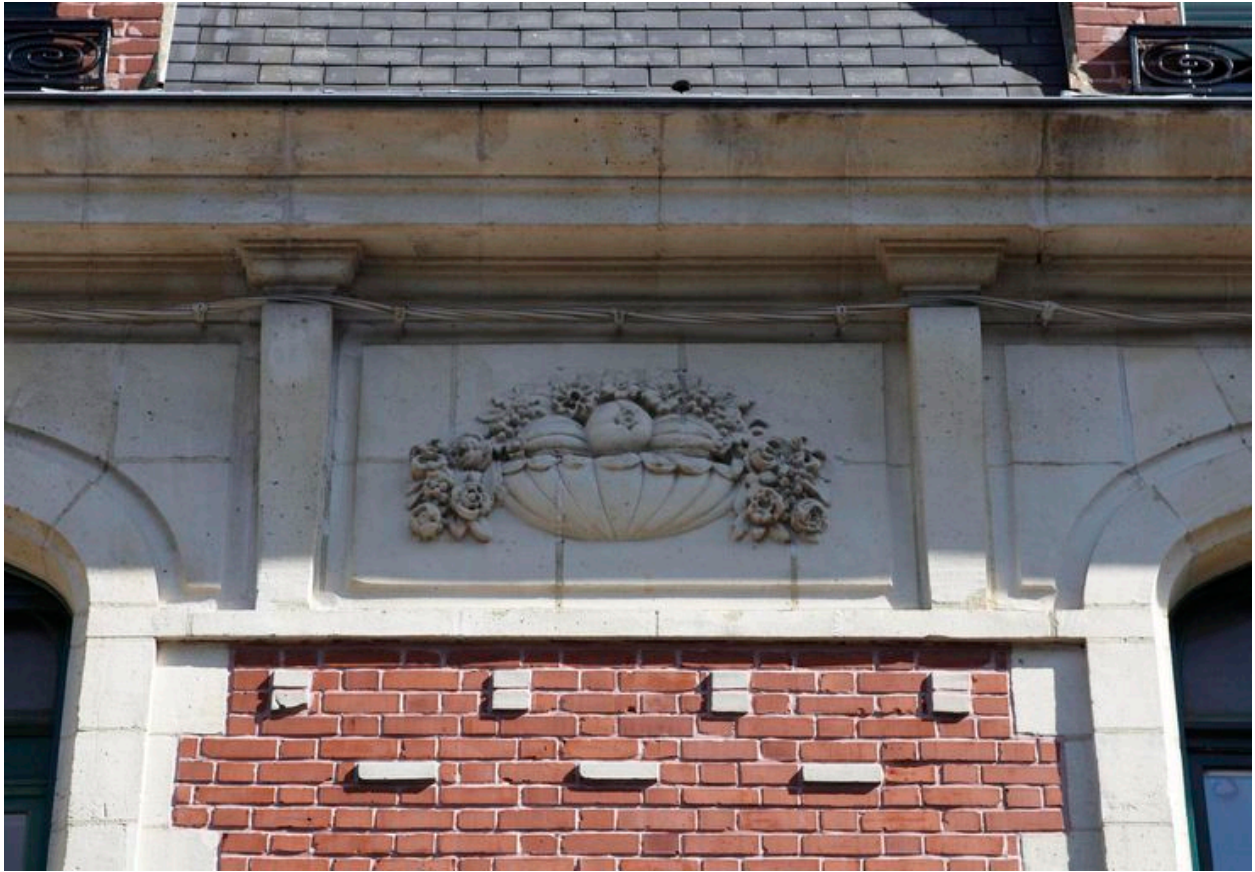
Détail du panier de fruits et de fleurs
sculpté dans la pierre sur l'attique.
Phot. Pierre Thibaut
IVR31_20086200141NUCA

Détail du panier de fruits et de fleurs sculpté dans la pierre sur l'attique.
