## Halle de Landouzy-la-Ville (détruite)

Numéro de dossier : IA02000568  
Date de l'enquête initiale : 1998  
Date(s) de rédaction : 1998  
Cadre de l'étude : inventaire topographique canton d'Aubenton  
Degré d'étude : étudié

Dénomination : halle  
Parties constituantes non étudiées : mairie, gendarmerie

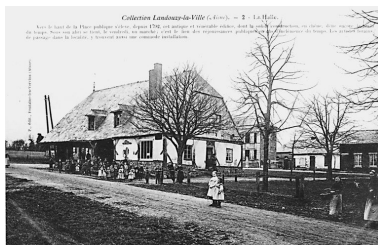
Vue depuis le sud-est de la halle démontée en 1923. (AP).  
Phot. Laurent Jumel (reproduction)  
IVR22\_19970201306ZB

Les cartes postales de la fin du 19e siècle et du 1er quart du 20e siècle permettent de restituer l'aspect de cette halle. En pan de bois et torchis pourvu d'un enduit, et d'un essentage de planches, sur un solin en moellon calcaire, elle se composait

d'un espace couvert et de plusieurs pièces au rez-de-chaussée servant de lieu de réunion et de logement. L'étage de comble, abritant des salles de réunion comportant des lucarnes à croupe débordante et un essentage d'ardoise sur la demi-croupe, était couvert d'une demi-croupe en ardoise.

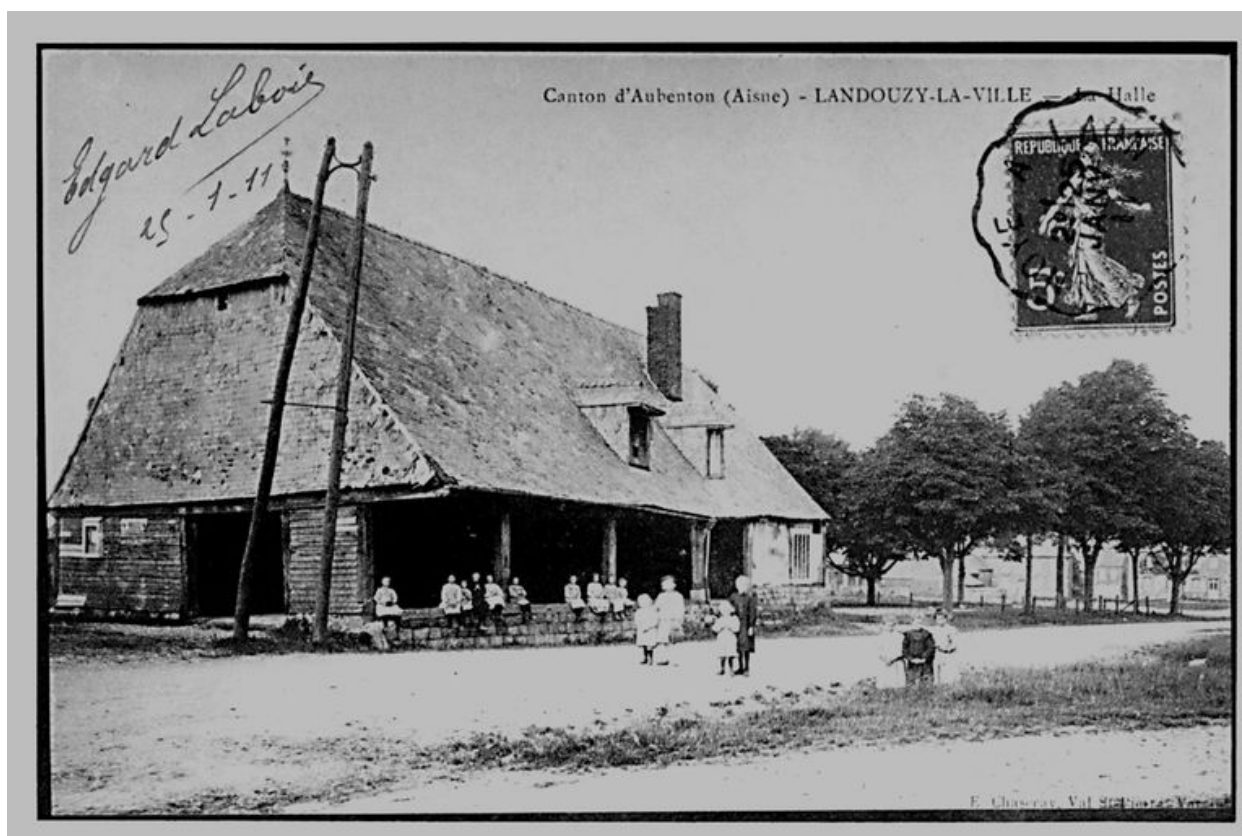
Vue ancienne depuis le sud-ouest (coll.part).
