Hauts-de-France, Somme
Athies
rue du Calvaire

Eglise paroissiale et ancien cimetière Notre-Dame-de-l'Assomption à Athies

Numéro de dossier : IA80000799

Cadre de l'étude : enquête thématique départementale Reconstruction de la Haute-Somme, patrimoine de la Reconstruction enquête externe

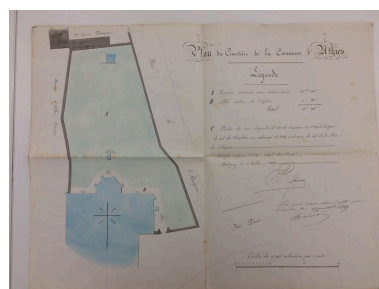
Plan 1869 (AD Somme ; 990 426).

Plan 1869 (AD Somme ; 99O 426).

En 1869, le cimetière, devenu trop exigu, fait l'objet d'une demande d'agrandissement par l'acquisition d'une parcelle mitoyenne au nord, rue de l'Abbaye. Un plan joint à la demande y montre le cimetière à cette date, la présence d'un calvaire (à l'est) et d'un tombeau de religieux, proche du chevet de l'église. Un autre plan de 1869 y montre l'emplacement des 41 concessions perpétuelles aménagées dans le cimetière et les emplacements prévus pour les concessions trentenaires et de 15 ans. Le reste du cimetière est encore à destination des sépultures communes, séparé des concessions par une allée. Le cimetière ne sera pas agrandi mais déplacé au nord du village, à son **emplacement actuel**, proposé en 1874, date du projet de portail dessiné par l'entrepreneur E. Poette-Cézille. La translation dans le nouveau cimetière a lieu en 1876.

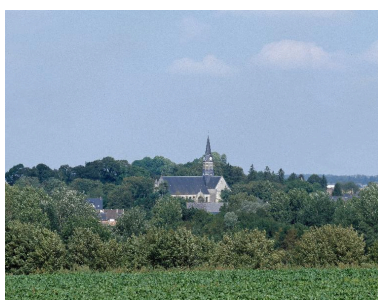
Le portail du 13e siècle, après 1916 (AD Somme ; DA 3030/44).

L'édifice est classé monument historique dans la liste de 1862. Aujourd'hui, seul le portail sud bénéficie d'une protection. Il ne reste plus, après les destructions de l'attaque de 1916, que quelques vestiges ainsi que l'intégralité du portail sud du 13e siècle.

Liste de 1862 : portail sud du 13e siècle.

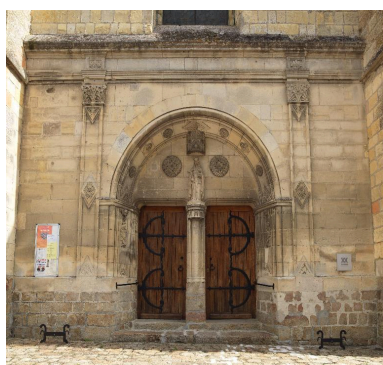
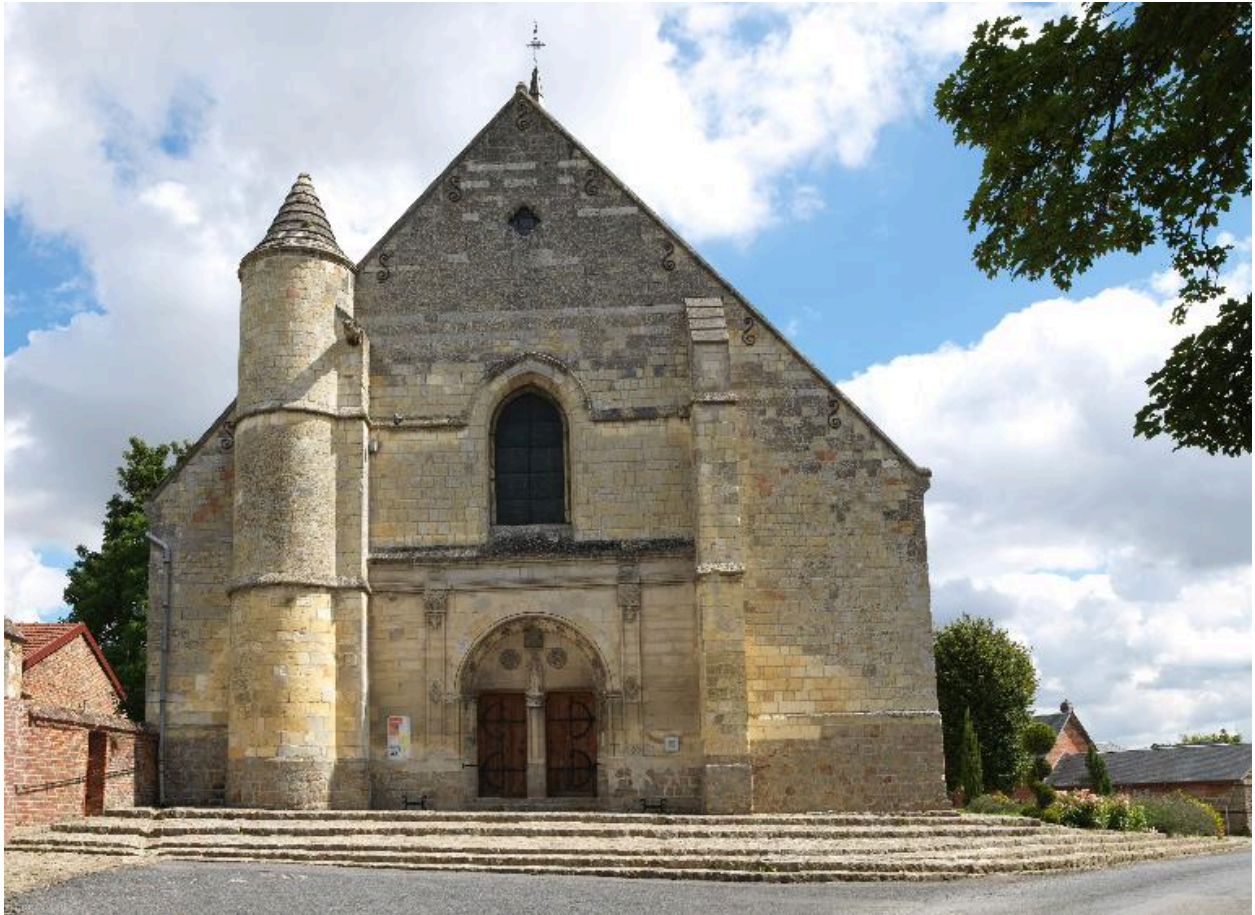
Façade occidentale.
Phot. Marie-Laure Monnehay-Vulliet
IVR22_20158000660NUC2A

Façade occidentale.

Selon Paul de Cagny (1869), l'église est construite vers 1178, date de l'établissement du prieuré à Athies, qui coïncide avec l'analyse stylistique qu'il en fait dans sa description détaillée. Il signale ensuite le portail Renaissance (à l'ouest) et les reconstructions, qui succèdent aux deux incendies qui frappent l'église en 1648 et 1676, à savoir la tour de croisée (1655) et la grande nef (4e quart 17e siècle), dont les travaux s'achèvent en 1700.

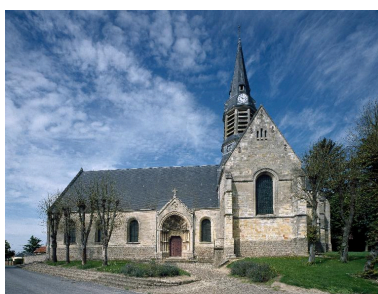
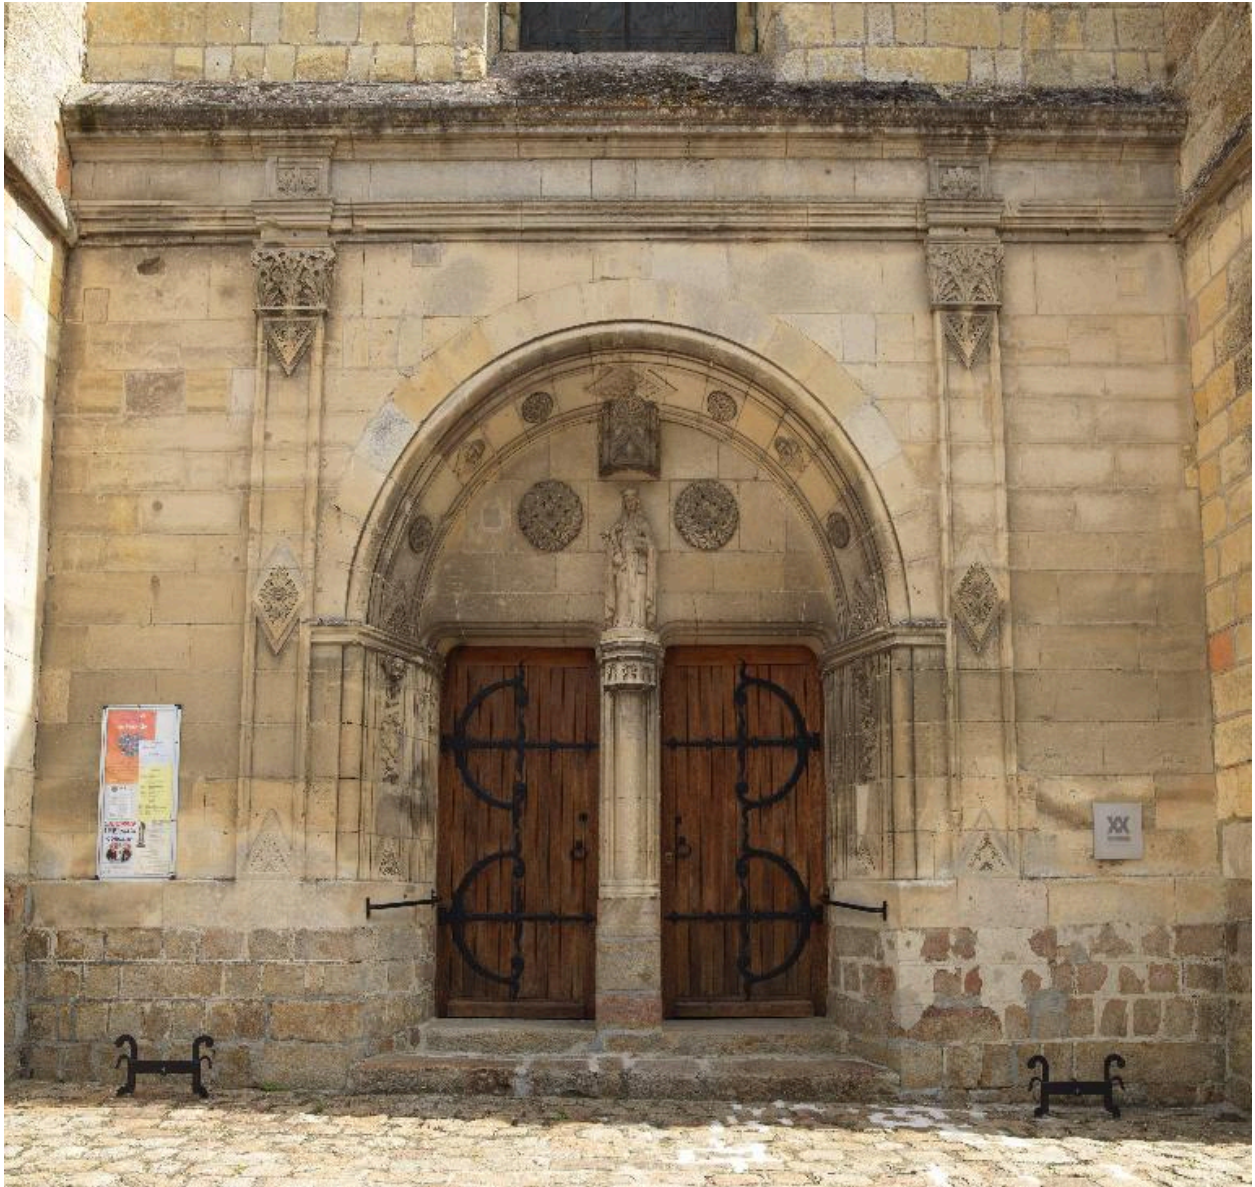
Portail occidental.
Phot. Marie-Laure Monnehay-Vulliet
IVR22_20158000665NUC2A

Portail occidental.

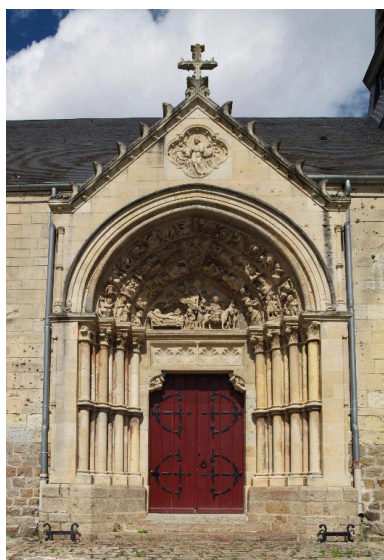
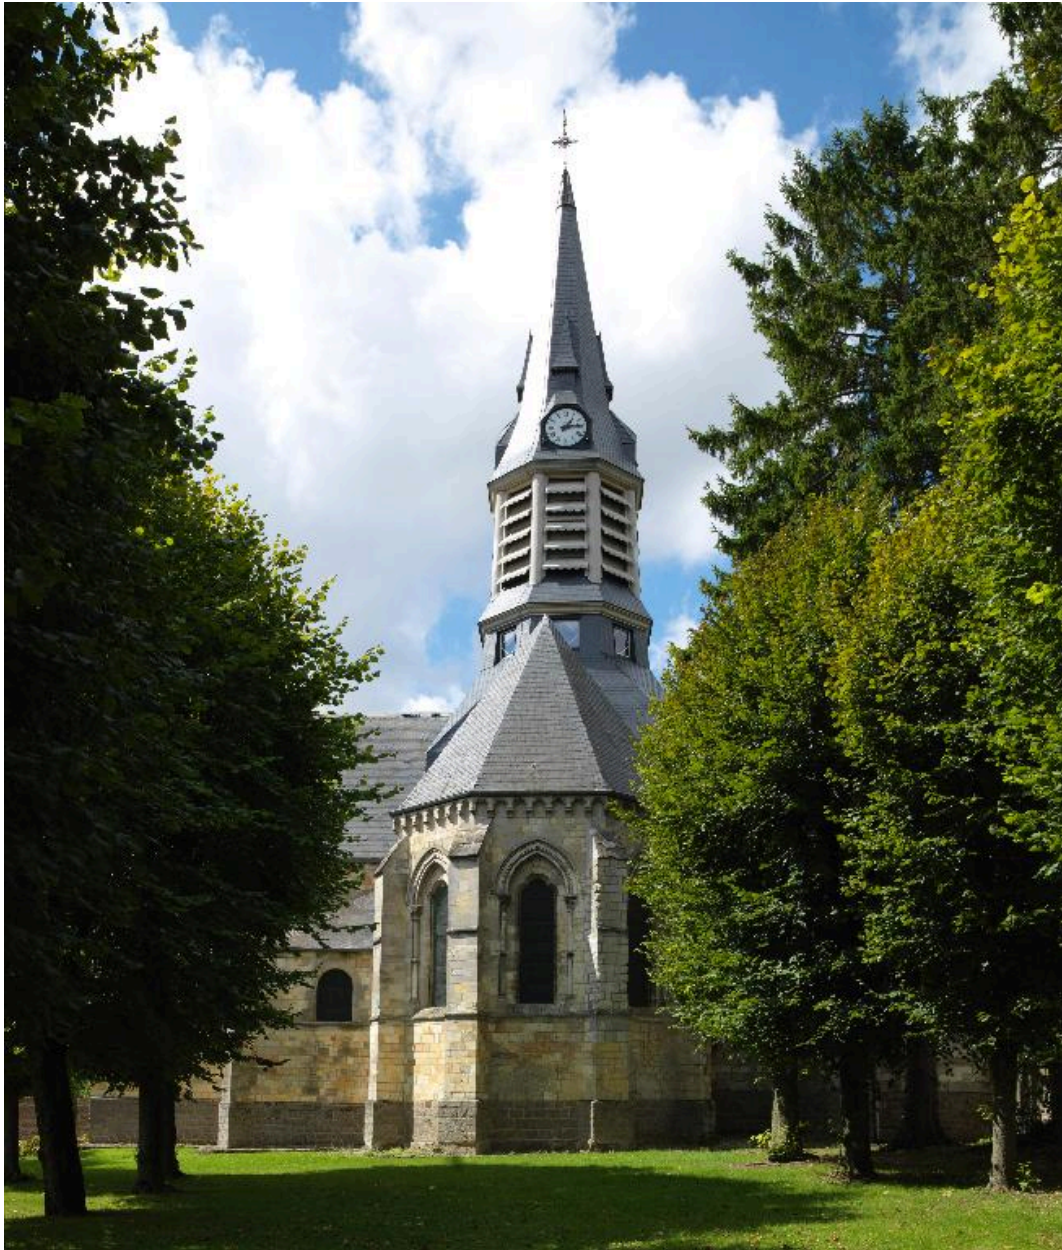
Vue du chevet.
Phot. Marie-Laure Monnehay-Vulliet
IVR22_20158000661NUC2A

Vue du chevet.

L'édifice, orienté, occupe une parcelle d'angle. Construit en calcaire sur soubassement de grès et couvert d'ardoises, il présente un plan en croix latine, un choeur à chevet polygonal et un clocher polygonal, à la croisée du transept. Le portail sud est ouvert dans l'axe de la rue du Pavé.

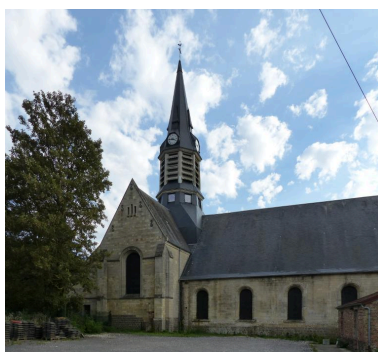
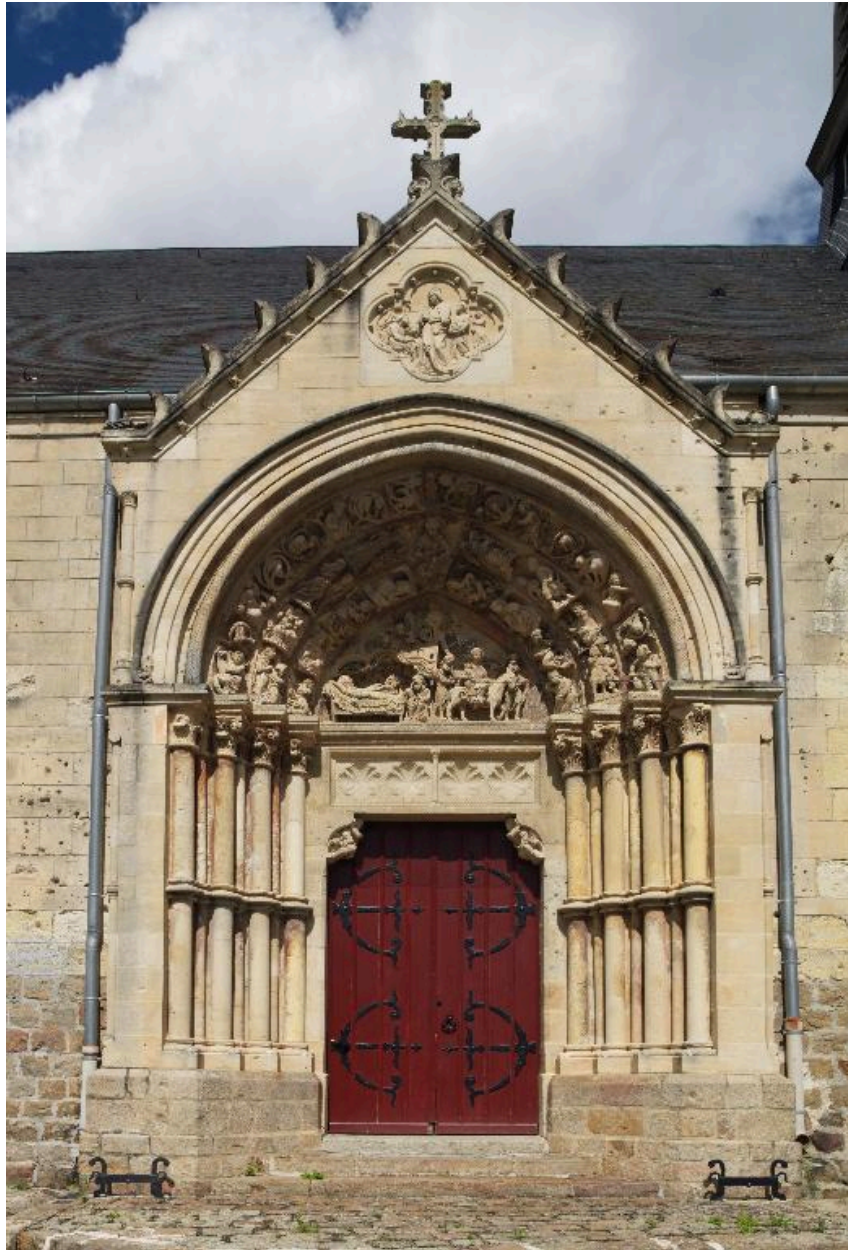
Portail méridional.

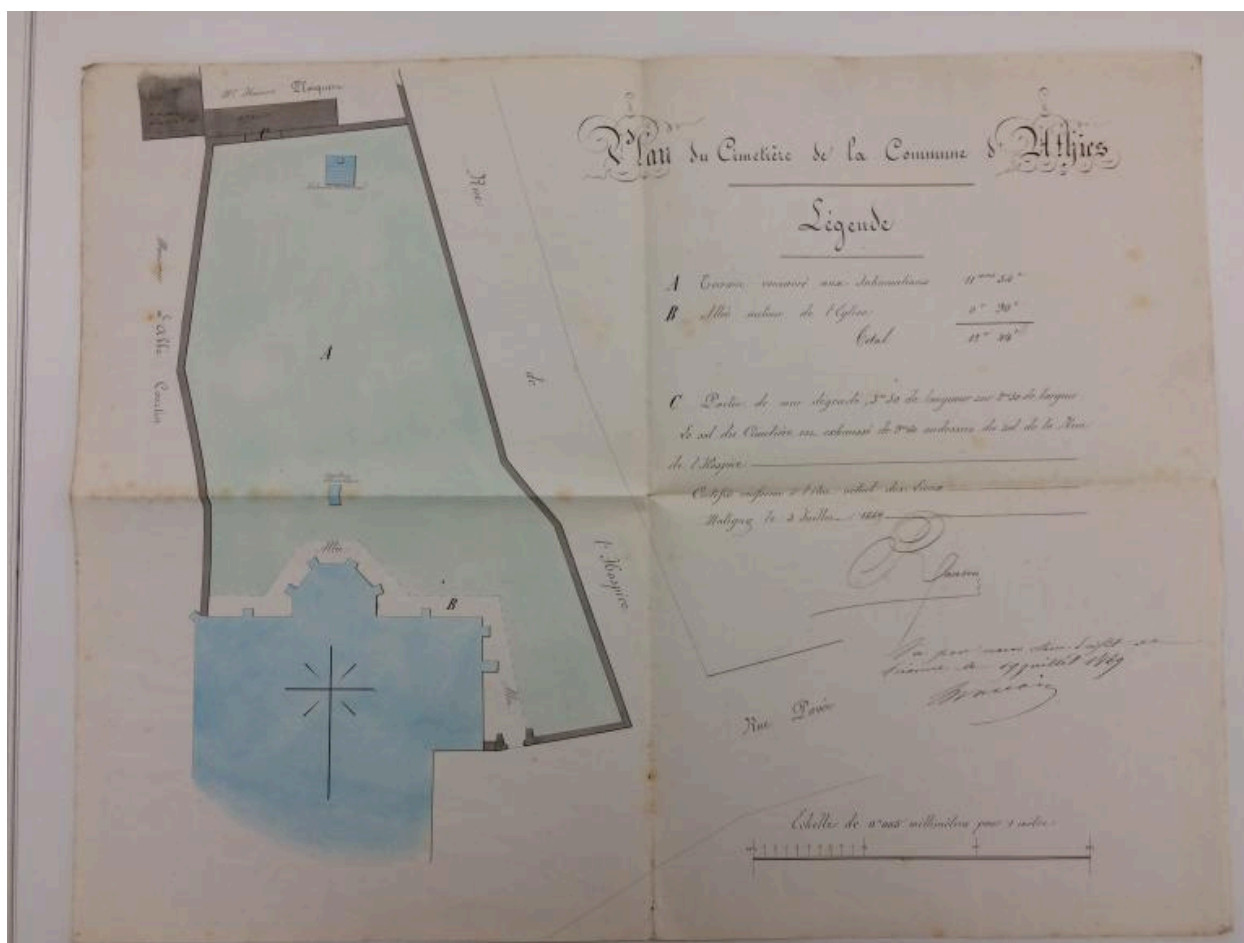
Plan du cimetière de la commune d'Athies, 1869 (AD Somme ; 990).

Plan du cimetière de la commune d'Athies dressé à la requête de monsieur Louis Théry, maire, par Gustave Ranson géomètre à Matigny, 1869 (AD Somme ; 990).

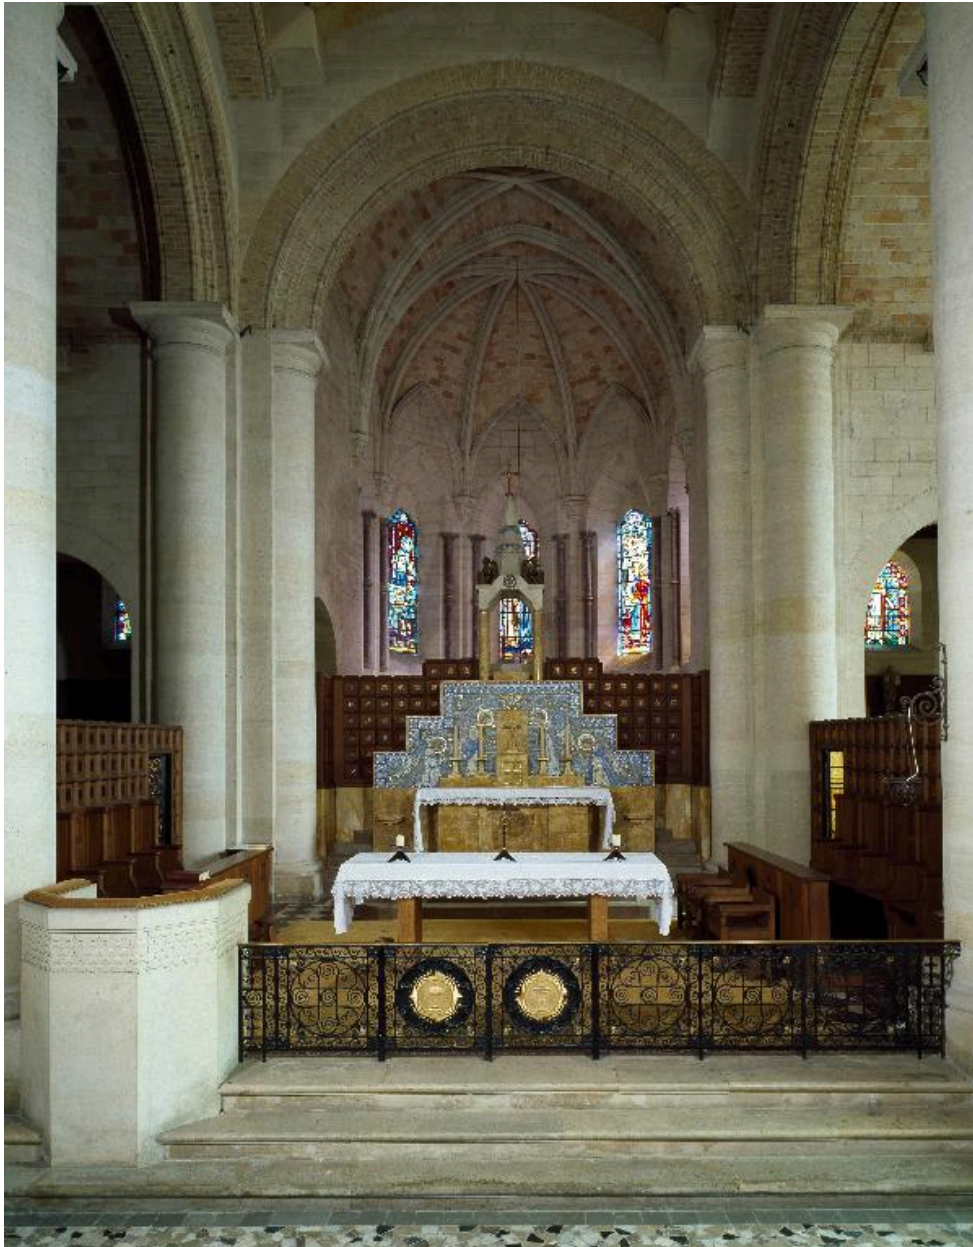
Vue intérieure vers le choeur.

L'église d'Athies est reconstruite de 1929 à 1931, pour la Société Coopérative de Reconstruction des Églises Dévastées du Diocèse d'Amiens. Pour l'extérieur les architectes (Emmanuel Chaigne et Marcel Poutaraud) ont mené une reconstitution archéologique (surtout les parties supérieures, le chœur et le transept). Par contre le clocher autrefois carré est reconstruit sur plan octogonal et en béton. L'intérieur recèle aussi des dispositions plus modernes (arcs des bas-côtés et coupole octogonale formant lanterne).

Reconstitution archéologique associée à des éléments modernes : décor, mobilier Art Déco, coupole en béton sur croisée, (ajourée de vitraux de J. Gaudin, formant lanterne, coiffée du clocher et d'une flèche), arcs brisés en béton des bas-côtés. *Ce dossier de recensement du patrimoine de la Reconstruction dans la Haute-Somme, établi en 2003, a été complété en 2015, dans le cadre de l'enquête thématique régionale : La première Reconstruction en Picardie.*
