Hauts-de-France, Somme
Villers-Bretonneux
rue de l'Eglise

Eglise paroissiale de la Nativité de Saint-Jean-Baptiste à Villers-Bretonneux

Numéro de dossier : IA80010683

Cadre de l'étude : inventaire préliminaire Val de Somme, enquête thématique régionale La première Reconstruction, patrimoine de la Reconstruction

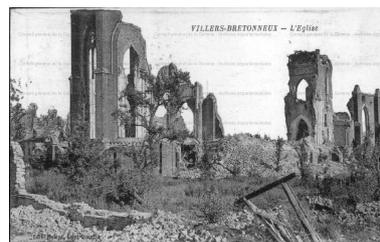
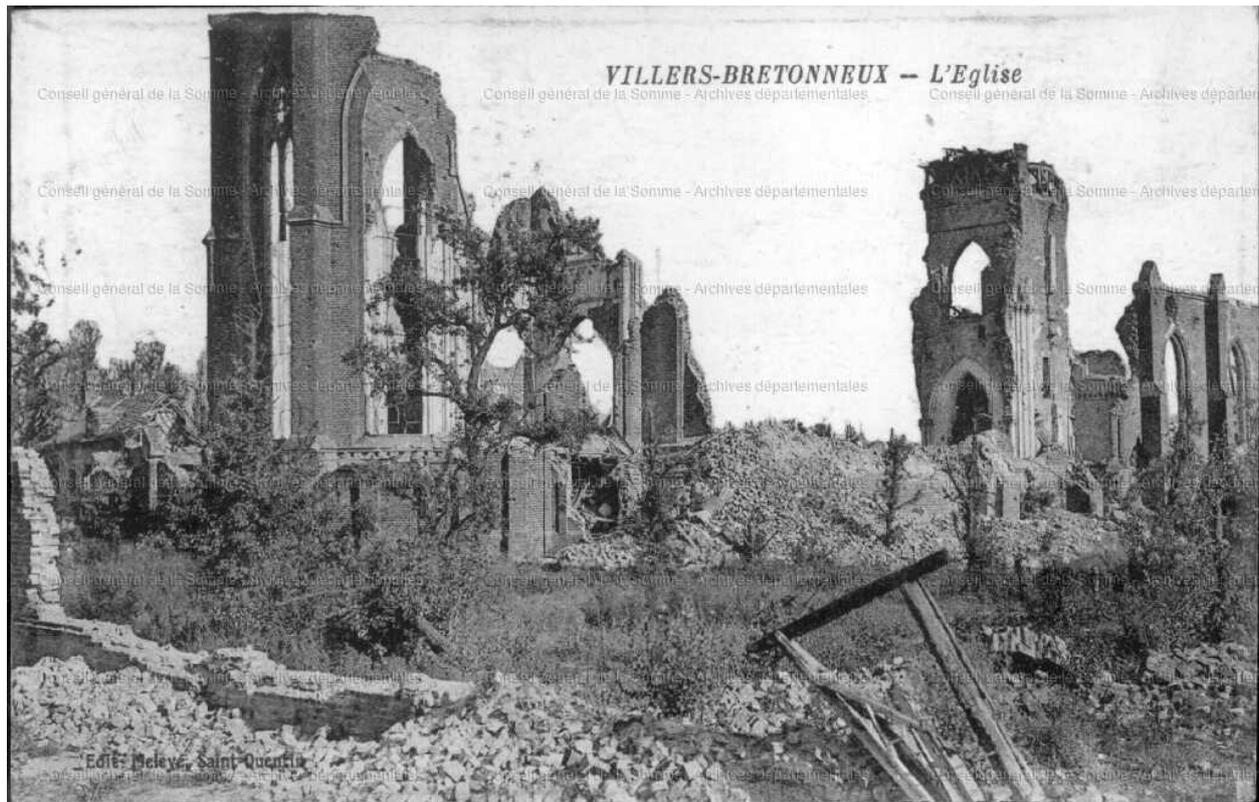
L'ancienne église en ruine (AD Somme ; 10R 1252).
Phot. Archives départementales de la Somme
IVR32_20168005772NUCA

L'ancienne église en ruine (AD Somme ; 10R 1252).

L'**ancienne église paroissiale** étant devenue trop petite, une nouvelle église est construite sur les plans de l'architecte Delefortie, sur un terrain acquis par la fabrique en 1854. Bénite en 1860, elle fait l'objet de travaux de consolidation et la flèche est supprimée en 1870. L'église, qui rappelle l'**église Sainte-Anne d'Amiens**, est détruite en 1918, durant la Première Guerre mondiale.

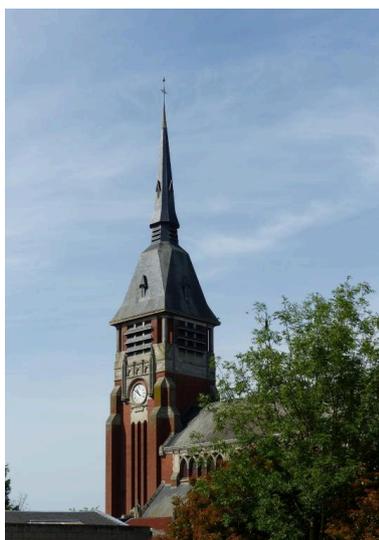
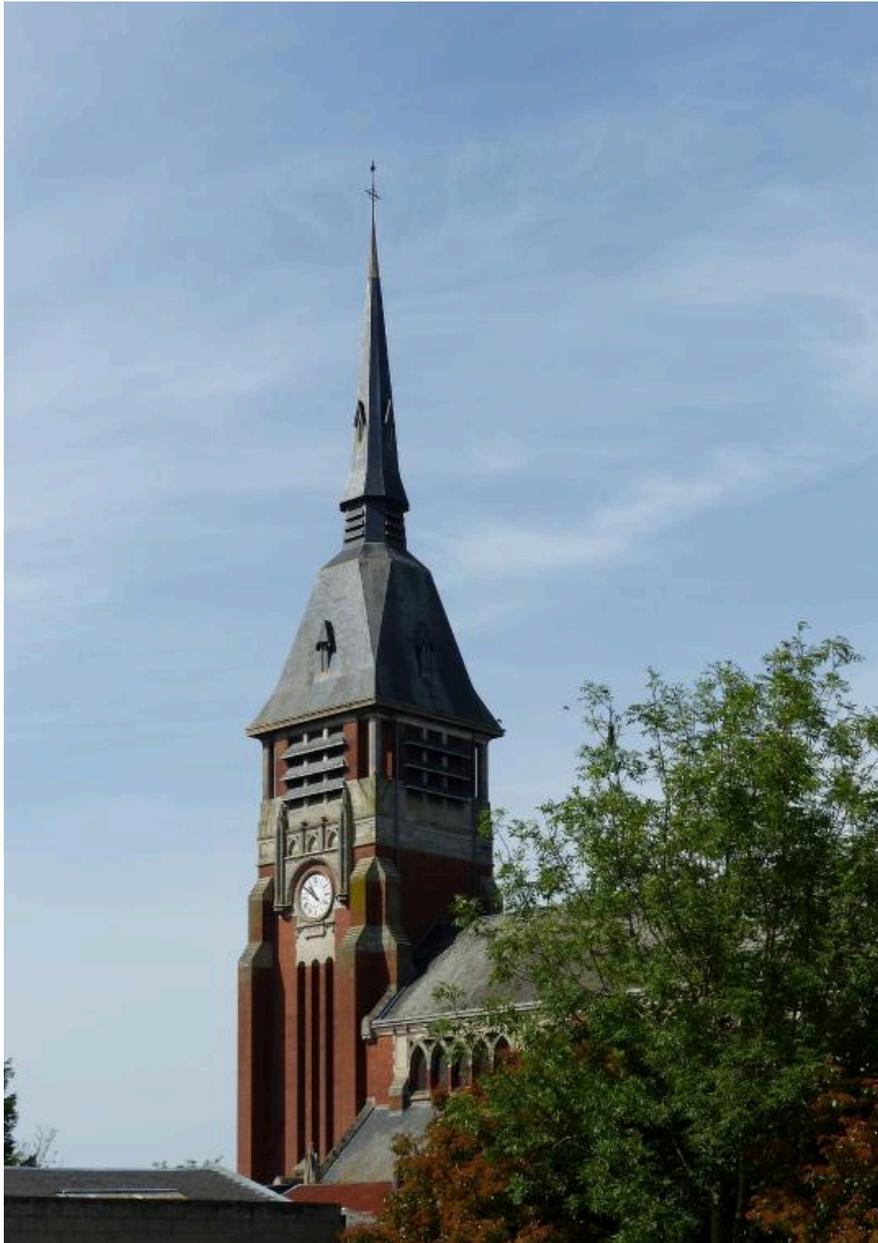
Le clocher de l'église, vue de situation depuis le nord-est.
Phot. Isabelle Barbedor
IVR32_20208005047NUCA

Le clocher de l'église, vue de situation depuis le nord-est.

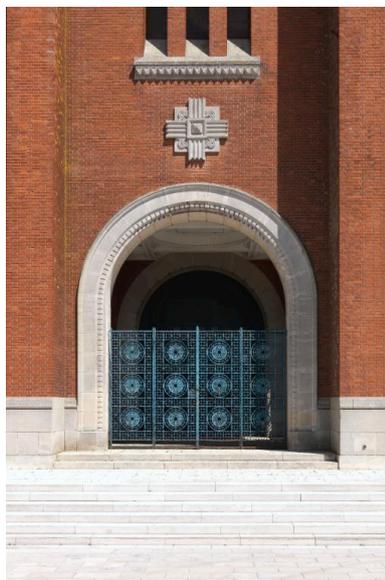
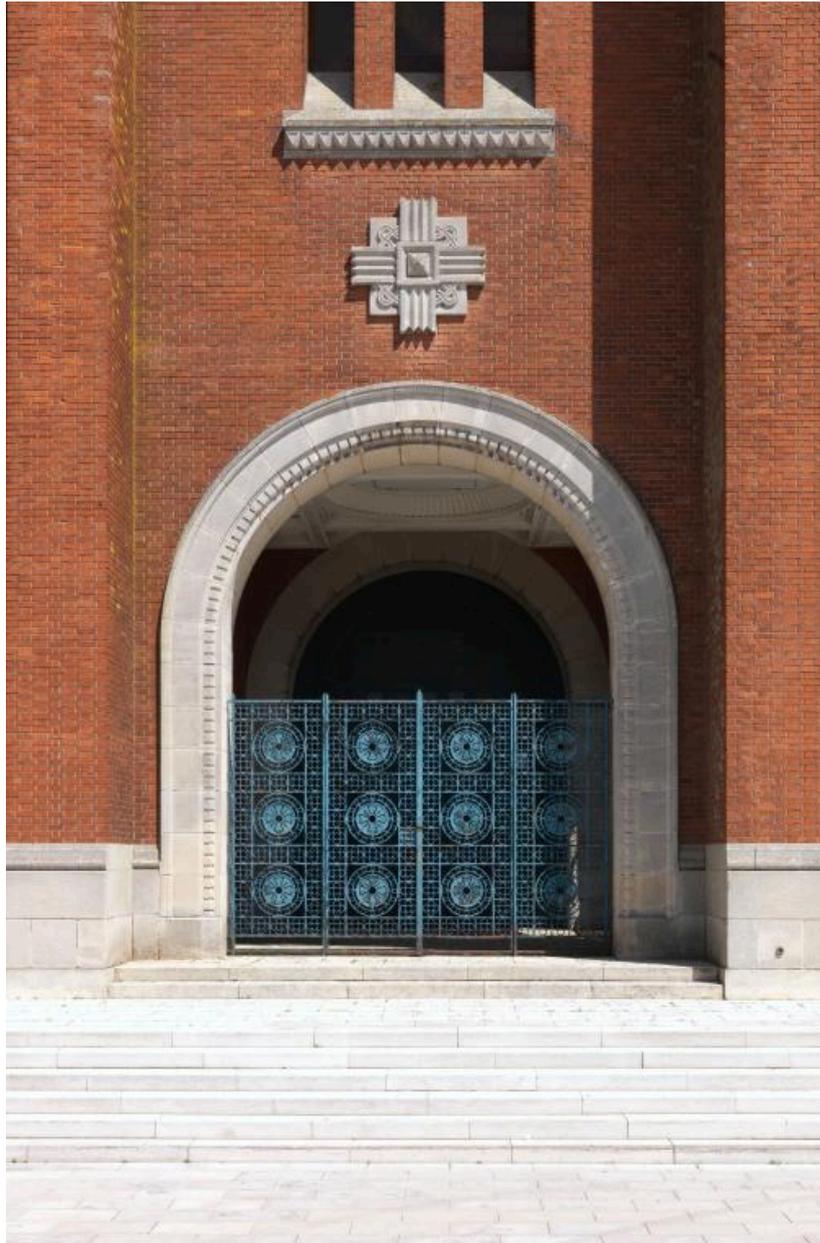
Vue du porche et de la grille, depuis le sud.
Phot. Thierry Lefébure
IVR32_20208000113NUC2A

Vue du porche et de la grille, depuis le sud.

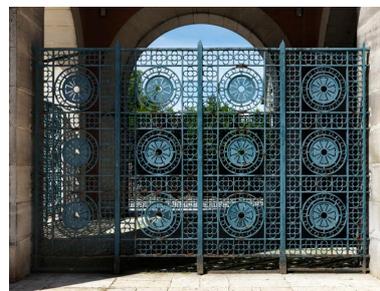
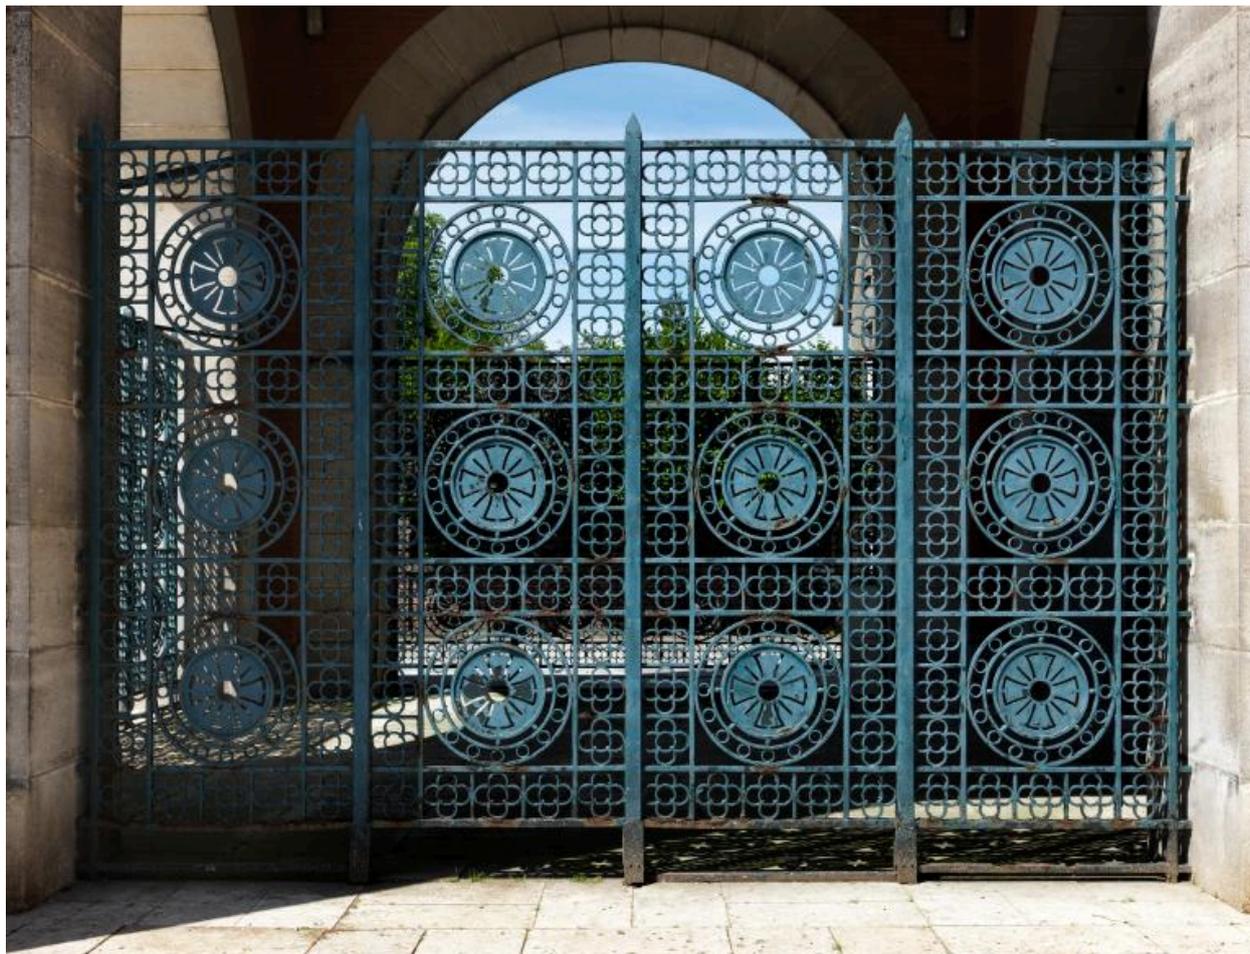
Vue de la grille du porche.
Phot. Thierry Lefébure
IVR32_20208000115NUC2A

Vue de la grille du porche.

Détruite durant la Première Guerre mondiale, l'église paroissiale de la Nativité de Saint-Jean-Baptiste est reconstruite au même emplacement, sur les plans de l'architecte A. Guilbert, en charge de la reconstruction de la ville et de l'**hôtel de ville**. L'édifice se distingue des églises reconstruites dans la Somme mais aussi des églises réalisées au même moment par l'architecte à Versailles ou Domfront. Le plan allongé à trois vaisseaux est contraint par la forme du terrain disponible et l'originalité de l'édifice réside dans le clocher-porche, dont le rez-de-chaussée est fermé par des grilles en fer forgé de grande qualité, et dans l'utilisation du béton dans le réseaux des baies des bas-côtés.

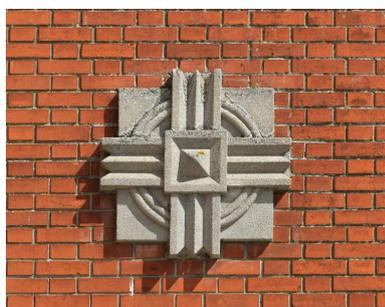
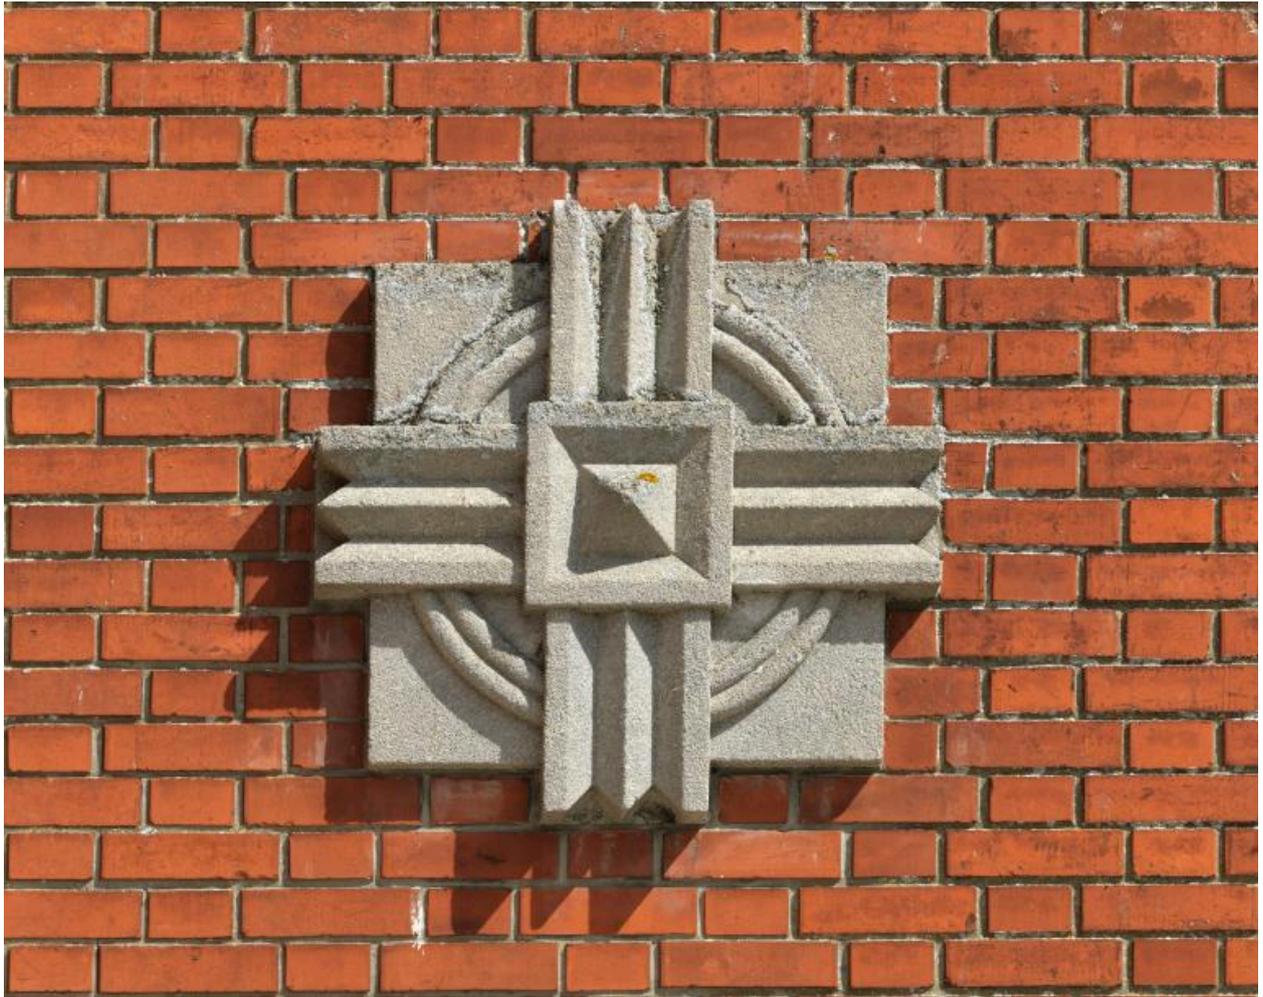
Vue de détail sur le décor en ciment moulé.
Phot. Thierry Lefébure
IVR32_20208000116NUC2A

Vue de détail sur le décor en ciment moulé.

L'édifice occupe une parcelle d'angle communiquant avec le presbytère, par un petit espace végétalisé au nord et par un parvis au sud. Construit en briques avec une ossature de béton et couvert d'ardoise, l'édifice orienté nord/sud ouvre au sud sur une place. Il présente un plan allongé à 3 vaisseaux avec clocher-porche et chevet polygonal, auquel sont adossées plusieurs sacristies et une salle de réunion. La nef et les bas-côtés sont éclairés par des baies à trois lancettes. Décor d'architecture en ciment.

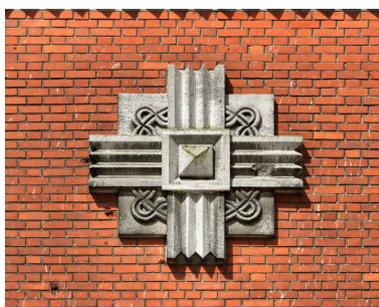
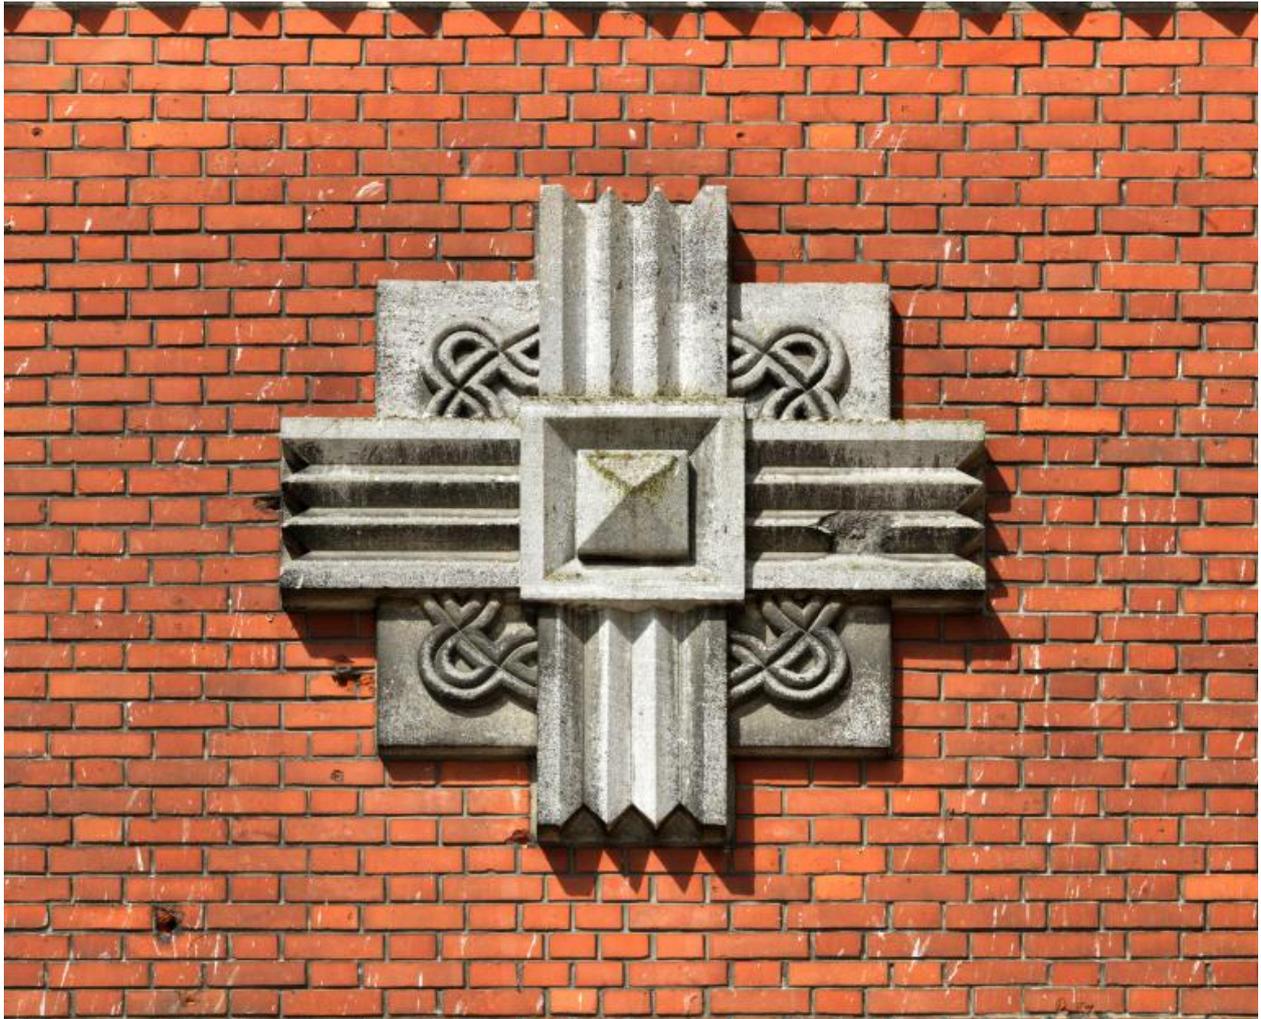
Vue de détail sur le décor moulé en ciment.
Phot. Thierry Lefébure
IVR32_20208000117NUC2A

Vue de détail sur le décor moulé en ciment.

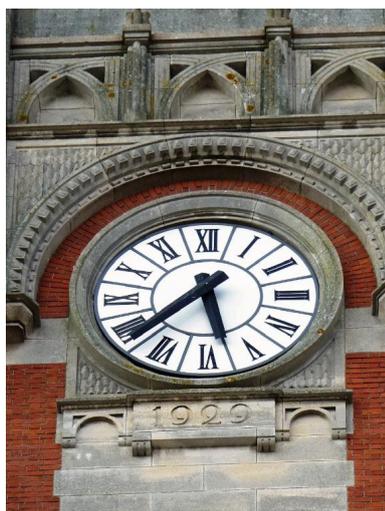
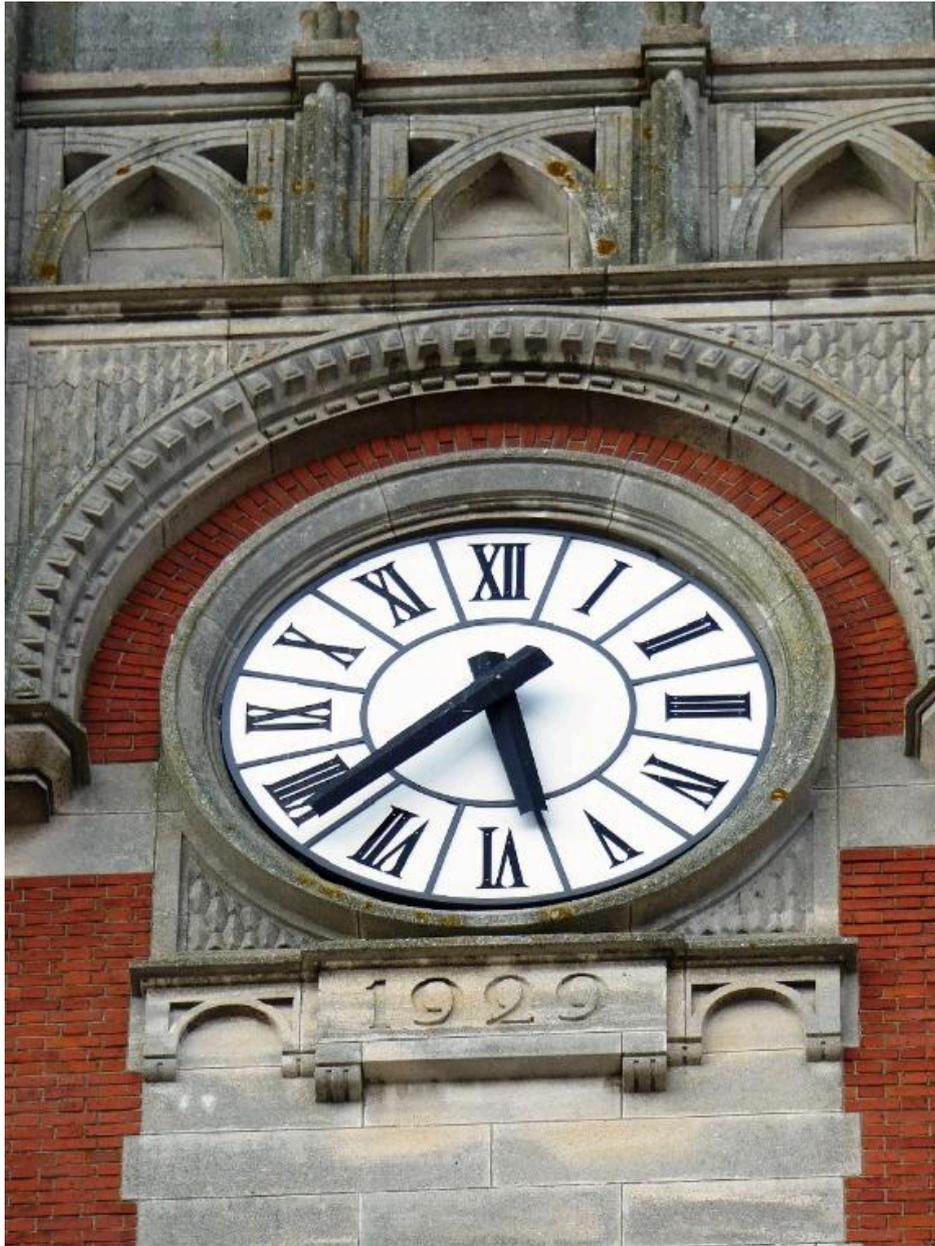
Vue de détail sur la date portée sur le clocher.
Phot. Isabelle Barbedor
IVR32_20168005767NUCA

Vue de détail sur la date portée sur le clocher.

Les sources conservées aux archives paroissiales de Villers-Bretonneux (bulletin paroissial) indiquent que la nouvelle église est reconstruite de 1926 (pose de la première pierre) à 1931 (inauguration), sur les plans de l'architecte Guilbert. Les travaux sont exécutés par l'entreprise Pradeau et Morin, sous la direction de M. Vigreux. Le projet de la nouvelle église est présenté dans le bulletin paroissial de 1926, date de la pose de la première pierre. Les travaux débutent en 1927 et s'achèvent à la réception des travaux le 26 janvier 1931. L'inauguration et la remise des clefs ont lieu le 10 mai 1931. Le bulletin paroissial de juin 1931 relate la cérémonie de bénédiction de l'église et les étapes de sa reconstruction (cf. annexe). La date 1929 est visible sur le clocher, elle correspond à celle du baptême des cloches.

Date portée sur un cartouche au-dessus de l'horloge : 1929.

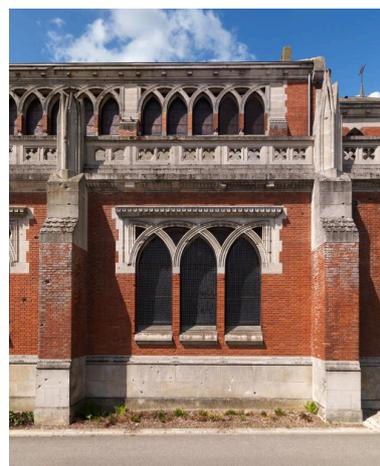
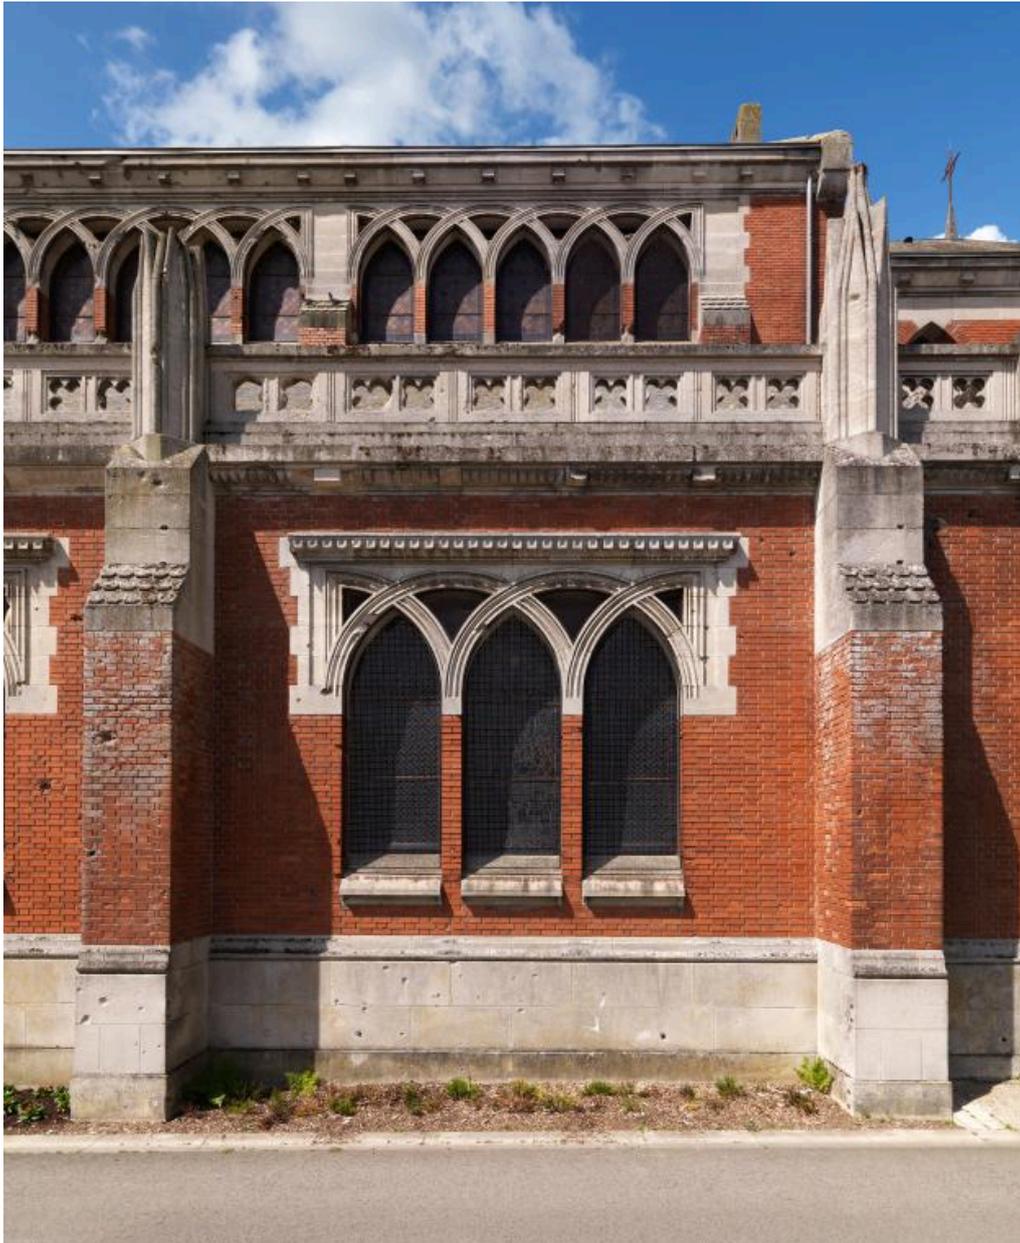
Vue d'une travée du bas-côté est.
Phot. Thierry Lefébure
IVR32_20208000118NUC2A

Vue d'une travée du bas-côté est.

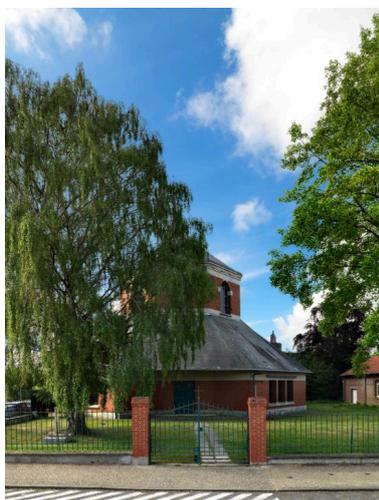
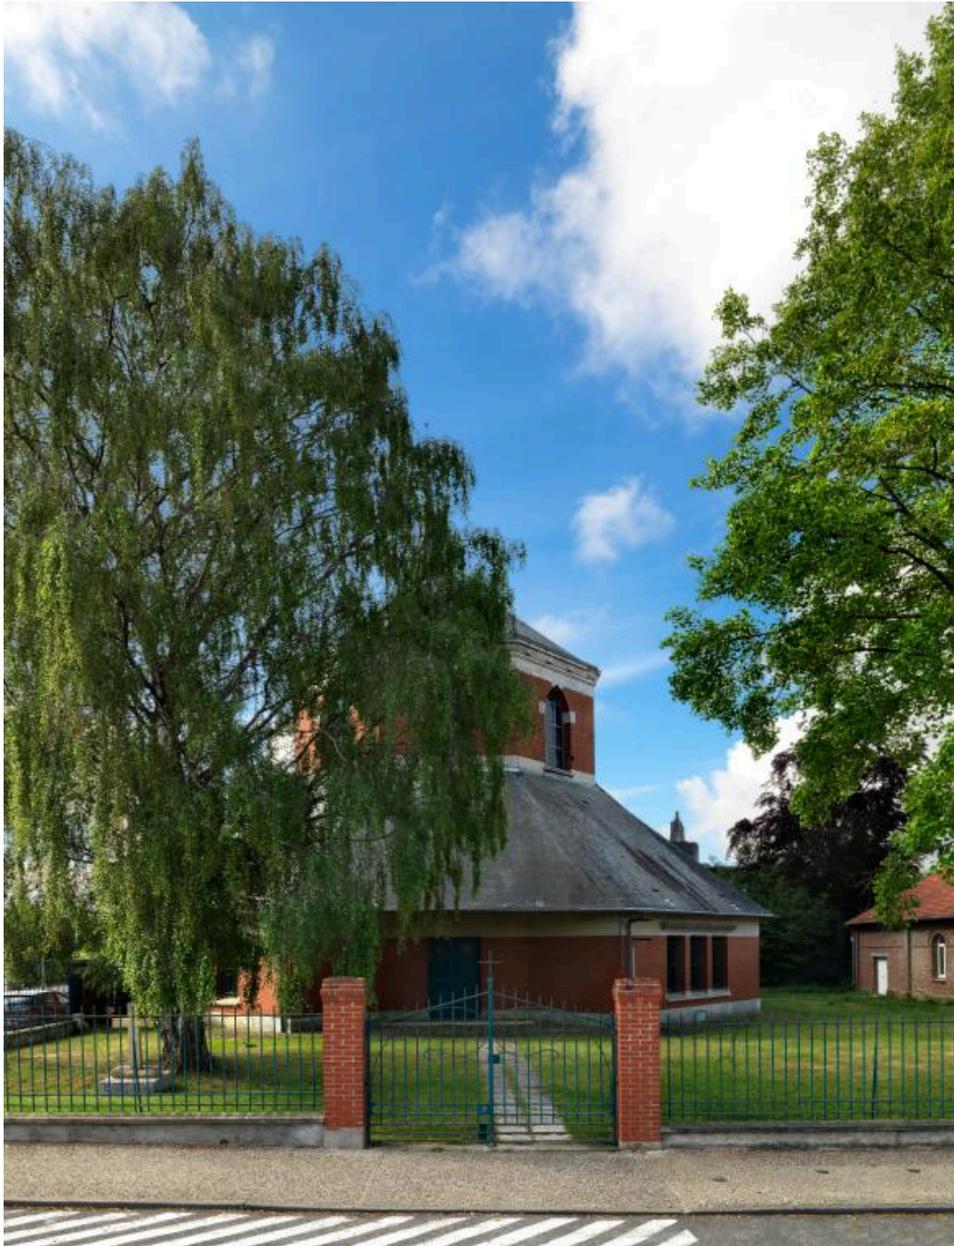
Vue du chevet et de la sacristie,
adossée au nord du chœur.
Phot. Thierry Lefébure
IVR32_20208000112NUC2A

Vue du chevet et de la sacristie, adossée au nord du chœur.
