Hauts-de-France, Somme
Noyelles-sur-Mer
11 rue du Maréchal-Foch

Ferme

Numéro de dossier : IA80007478
Date de l'enquête initiale : 2005
Date(s) de rédaction : 2005
Cadre de l'étude : inventaire préliminaire arrière-pays maritime picard
Degré d'étude : étudié

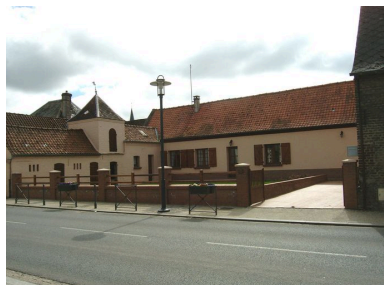
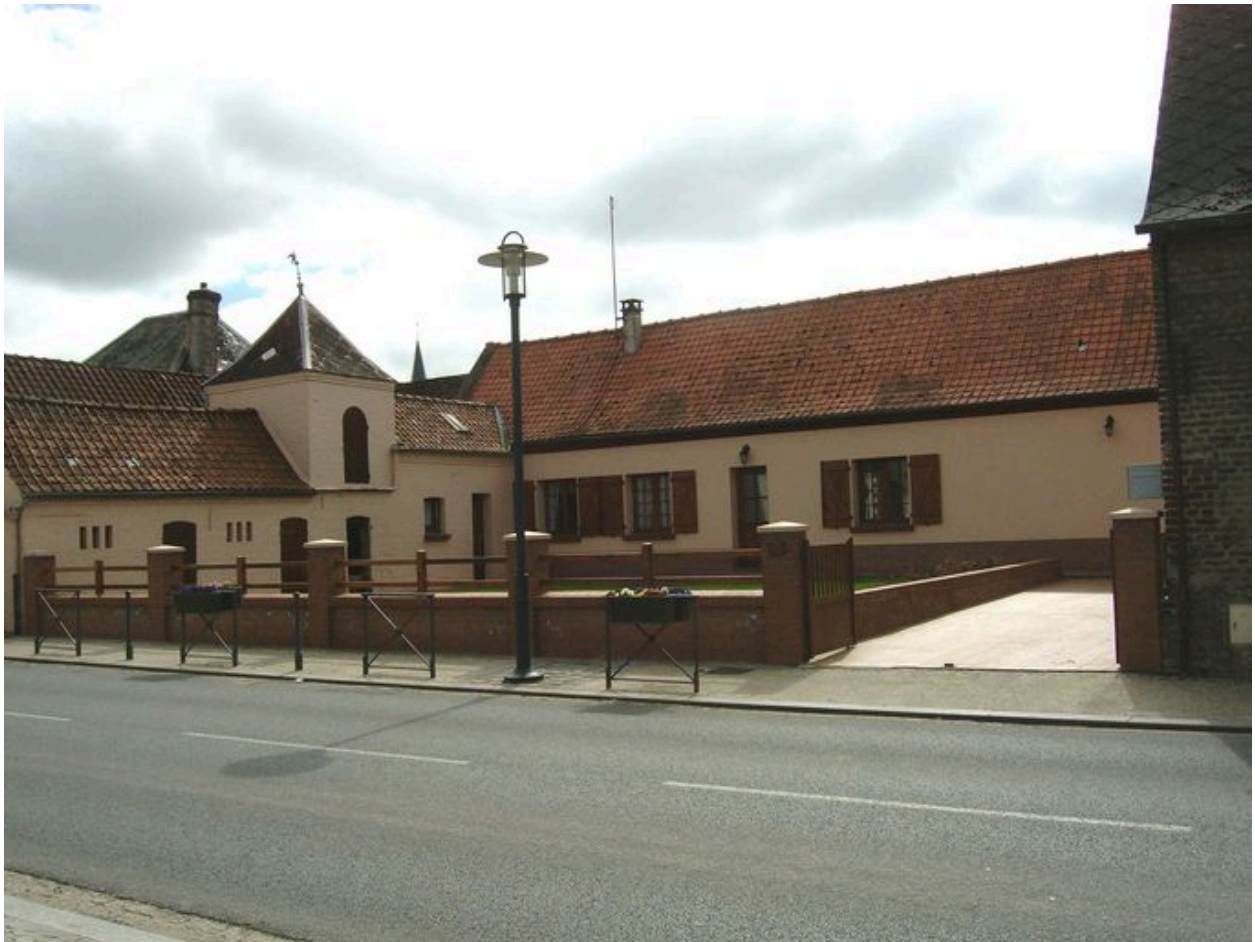
Vue générale depuis la rue.
Phot. Inès Guérin
IVR22_20058005369NUCA

Vue générale depuis la rue.

La ferme, de plan en U, présente un ensemble de bâtiments en brique, couvert à longs pans d'une toiture en pannes picardes observant un léger coyau. Long de quatre travées, le logis est situé au sud de la propriété. Les pignons sont découverts. Dans le prolongement du logis sont situées les anciennes écuries : aujourd'hui entièrement refaites en parpaing, elles ont gardé leur couverture d'origine. La partie stockage du foin possède une toiture indépendante. Le côté oriental de la cour est occupé par la laiterie en retour d'équerre, complétée par les étables à cochons, elles-mêmes surmontées d'un pigeonnier couvert en ardoise d'un toit en pavillon. La grange et les étables à vaches (situées sur le pignon est) longent la rue. Le mur pignon oriental est percé d'ouvertures semi-circulaires, d'une porte à deux battants verticaux et d'une porte en hauteur permettant d'enranger. Le mur gouttereau longeant la rue possède une porte faisant toute la hauteur de la grange, ainsi qu'une porte moderne pour le garage. Toutes les charpentes sont en chêne.

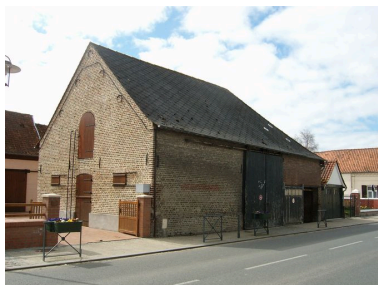
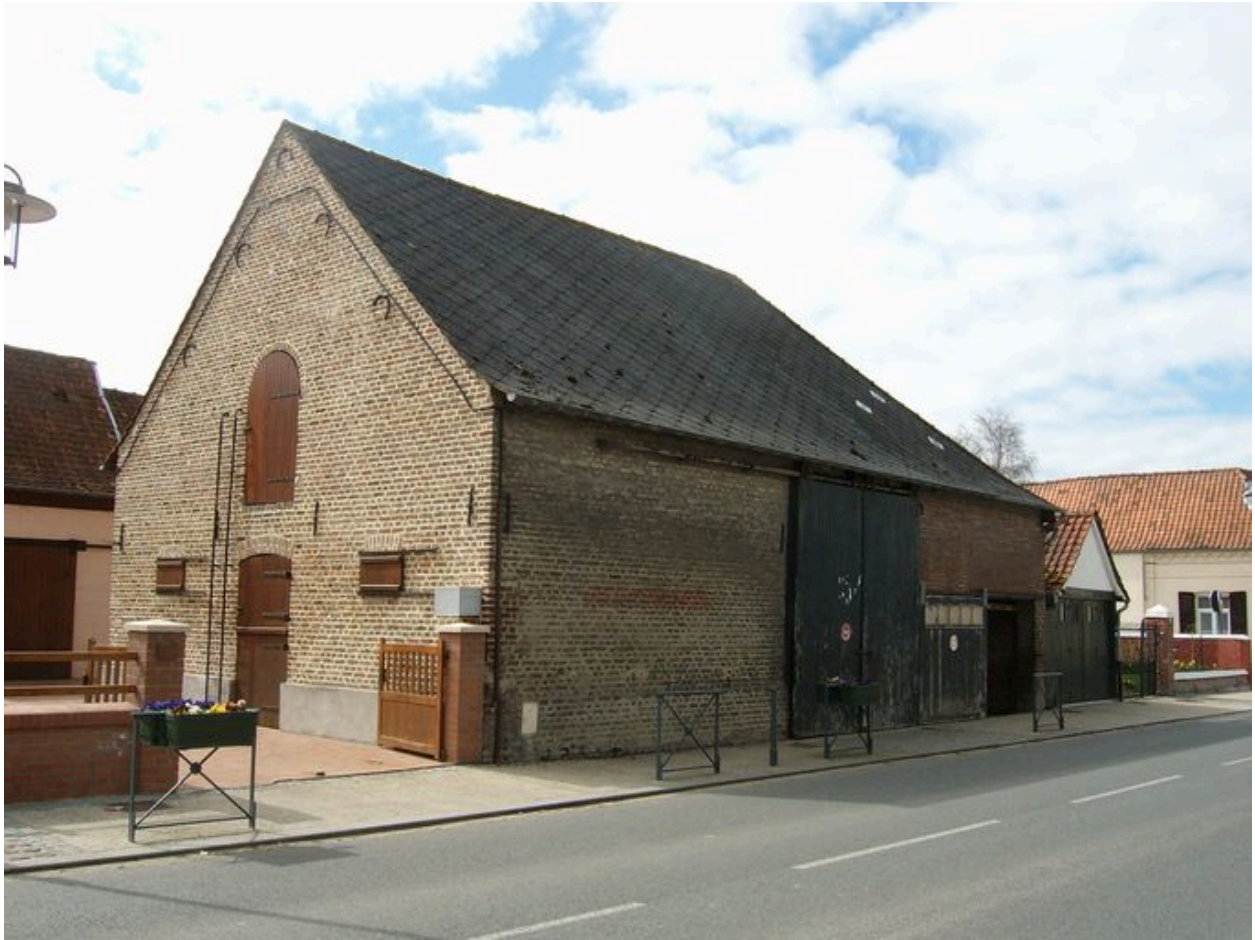
Vue de la grange sur rue.
Phot. Inès Guérin
IVR22_20058005371NUCA

Vue de la grange sur rue.

La grange ainsi que le logis semblent avoir été reconstruits au cours de la seconde moitié du 19^e siècle (utilisation de la brique) sur des bases anciennes. Il s'agit ici de la même disposition et des mêmes éléments agricoles qu'au 23 rue de l'Eglise.
