Hauts-de-France, Aisne
Oigny-en-Valois
Église paroissiale Saint-Martin, ruelle de la Ferme, rue des Bourgeois

Fonts baptismaux (cuve baptismale à infusion) et leur couvercle

Numéro de dossier : IM02001130
Date de l'enquête initiale : 1992
Date(s) de rédaction : 2001
Cadre de l'étude : inventaire topographique canton de Villers-Cotterêts, mobilier et objets religieux
Degré d'étude : étudié
Référence du dossier Monument Historique : PM02002723

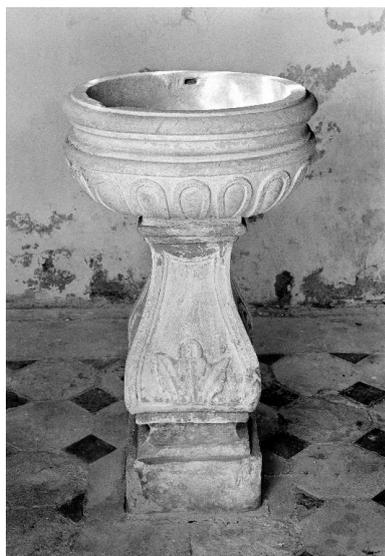
IVR22_19920202077X

Les fonts sont constitués de deux éléments en calcaire : la base et le pied, de section carrée, et la cuve, ovale et galbée. L'ensemble est badigeonné en blanc. Le pied porte un décor à relief engagé, et la cuve, un décor en relief. Le couvercle en chêne est formé de trois planches.

Des sortes de godrons recouvrent la moitié inférieure de la cuve. Les quatre faces du pied portent, soit une coquille, soit une feuille d'acanthé.

Le badigeon blanc s'écaille. L'objet a perdu des petits éclats de matériau, plus nombreux dans la partie inférieure. Les planches du couvercle ont subi des attaques d'insectes xylophages.

Vue générale des fonts baptismaux.

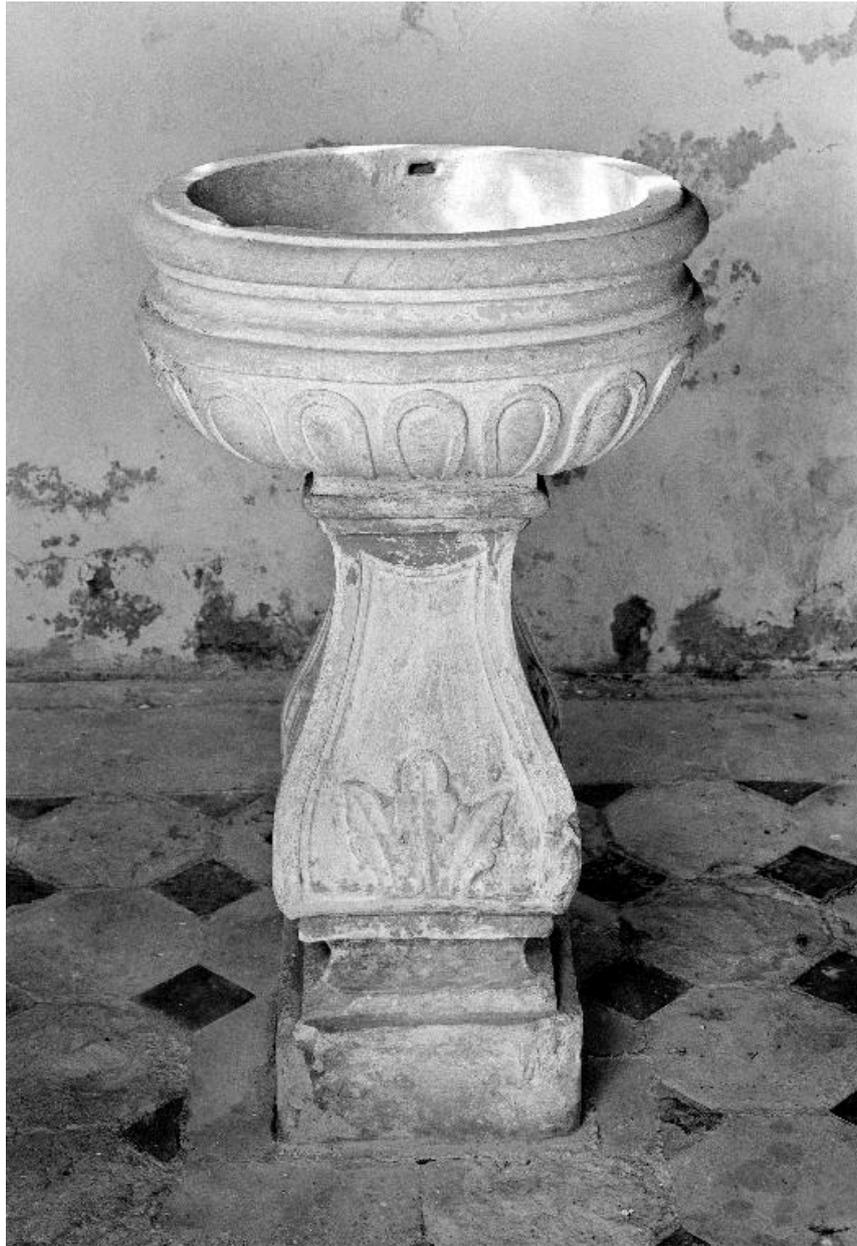
IVR22_19920202077X

Vue générale des fonts baptismaux.
