Hauts-de-France, Aisne
Any-Martin-Rieux
15 rue de la Halle

Ferme

Numéro de dossier : IA02000668
Date de l'enquête initiale : 1998
Date(s) de rédaction : 1998
Cadre de l'étude : inventaire topographique canton d'Aubenton
Degré d'étude : étudié

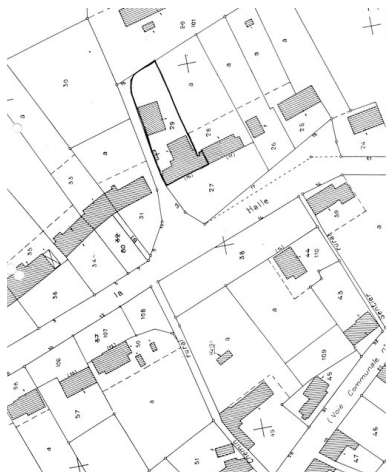
Vue générale.

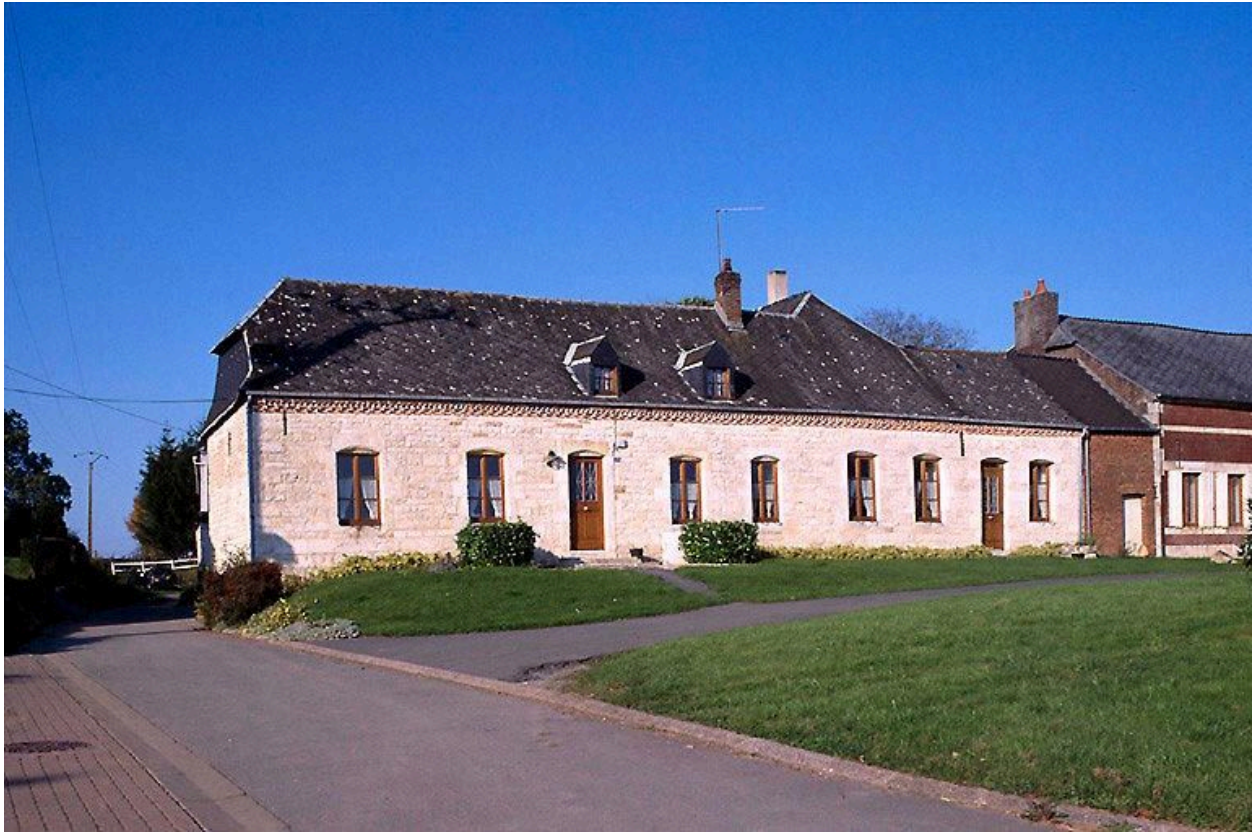
Vue générale.

Le logis de cette ferme, constitué en fait de la réunion de deux logis accolés, date du 18^e siècle avec ses ouvertures à linteaux délardés. La réunion de ces deux logis a été effective dès le 19^e siècle. La grange construite à l'arrière de la cour, date du 19^e siècle. Le bâtiment d'habitation a été restauré au cours des années 1990.

Le logis est en moellon calcaire blanc, avec une corniche en brique. Les ouvertures possèdent un encadrement en pierre de taille calcaire. L'ensemble des linteaux des ouvertures sont délardés. En rez-de-chaussée, le logis comporte un sous-sol voûté en moellon calcaire et un comble à surcroît avec deux lucarnes à croupe débordante. Il est couvert d'une demi-croupe en ardoise synthétique avec un essentage d'ardoise synthétique sur le mur pignon ouest. La grange est en brique, pan de bois et essentage de planches, couverte d'un toit à longs pans et pignon couvert en tôle ondulée.
