Hauts-de-France, Pas-de-Calais
Arras
1 rue Jacques-Le-Caron

Immeuble

Numéro de dossier : IA62001465

Cadre de l'étude : enquête thématique départementale patrimoine Art Déco d'Arras, patrimoine de la Reconstruction

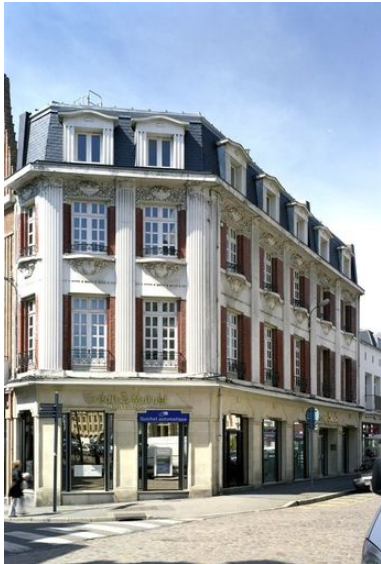
Vue générale.
Phot. Pierre Thibaut
IVR31_20086200219XE

Cet immeuble, positionné sur l'angle de la rue Jacques-Le-Caron et de la rue Désiré-Delansorne, est situé à proximité de la place de la Vacquerie. Il trouve son pendant dans l'immeuble situé au 2 place de la Vacquerie construit à l'identique. Il est en béton à minces parements de brique sur les travées latérales ; l'essentiel de la façade est en béton apparent peint en blanc. Il est rythmé par des travées de baies rectangulaires délimitées par des pilastres cannelés à chapiteaux géométriques. L'ensemble est surmonté d'un étage de comble éclairé de lucarnes à frontons curvilignes. Cet édifice de style classique est orné de nombreux éléments de style Art déco : les cartouches floraux des linteaux des baies du deuxième étage sur lesquels viennent s'étendre des paniers de fruits et de fleurs, les frontons curvilignes des lucarnes, les cornes d'abondance de l'encorbellement des baies du deuxième étage et l'ensemble de leurs garde-corps constitués de spirales et de vagues.

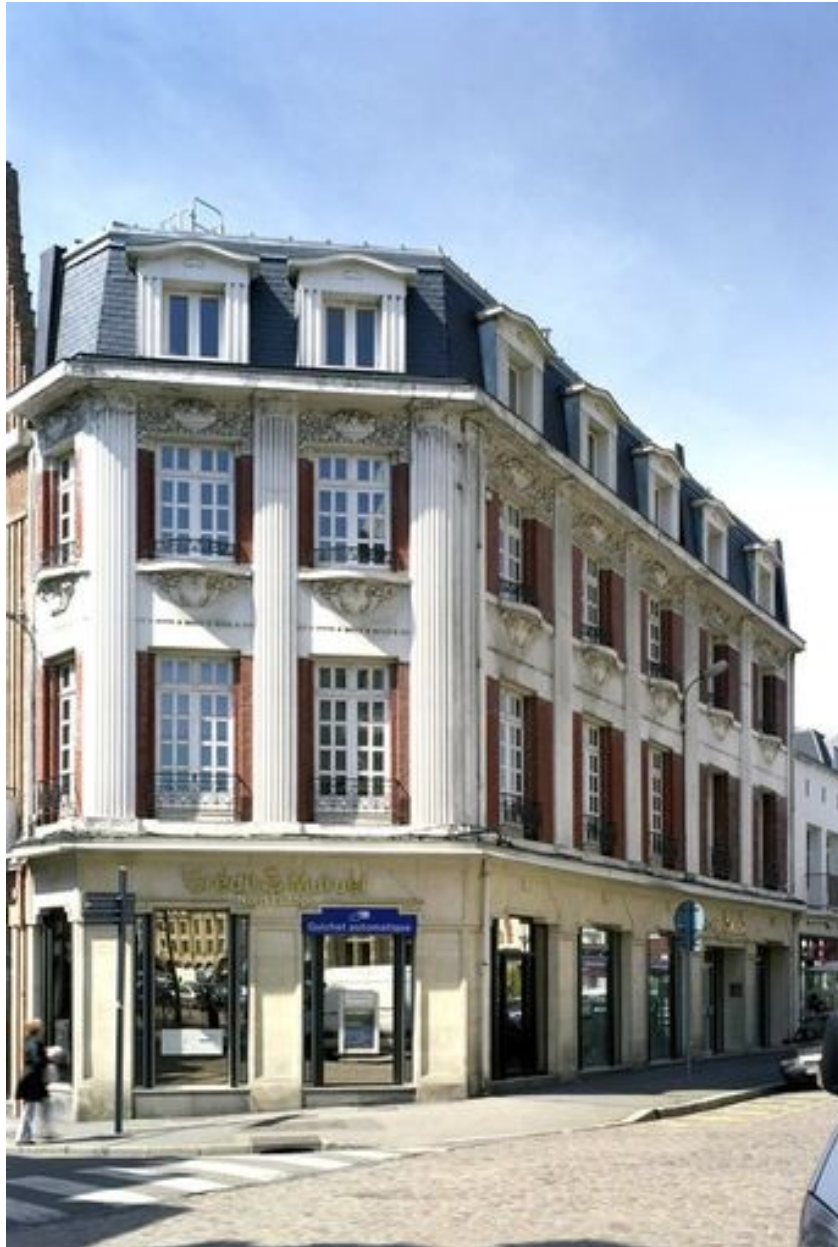
IVR31_20086200219XE

Vue générale.
