## Église paroissiale Saint-Crépin et Saint-Crépinien de Bouconville-Vauclair

Numéro de dossier : IA02001681  
Date de l'enquête initiale : 2003  
Date(s) de rédaction : 2003  
Cadre de l'étude : patrimoine de la Reconstruction Chemin des Dames  
Degré d'étude : étudié

Dénomination : église paroissiale  
Vocable : Saint-Crépin et Saint-Crépinien

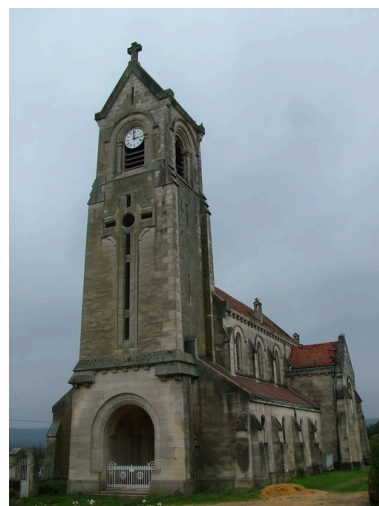
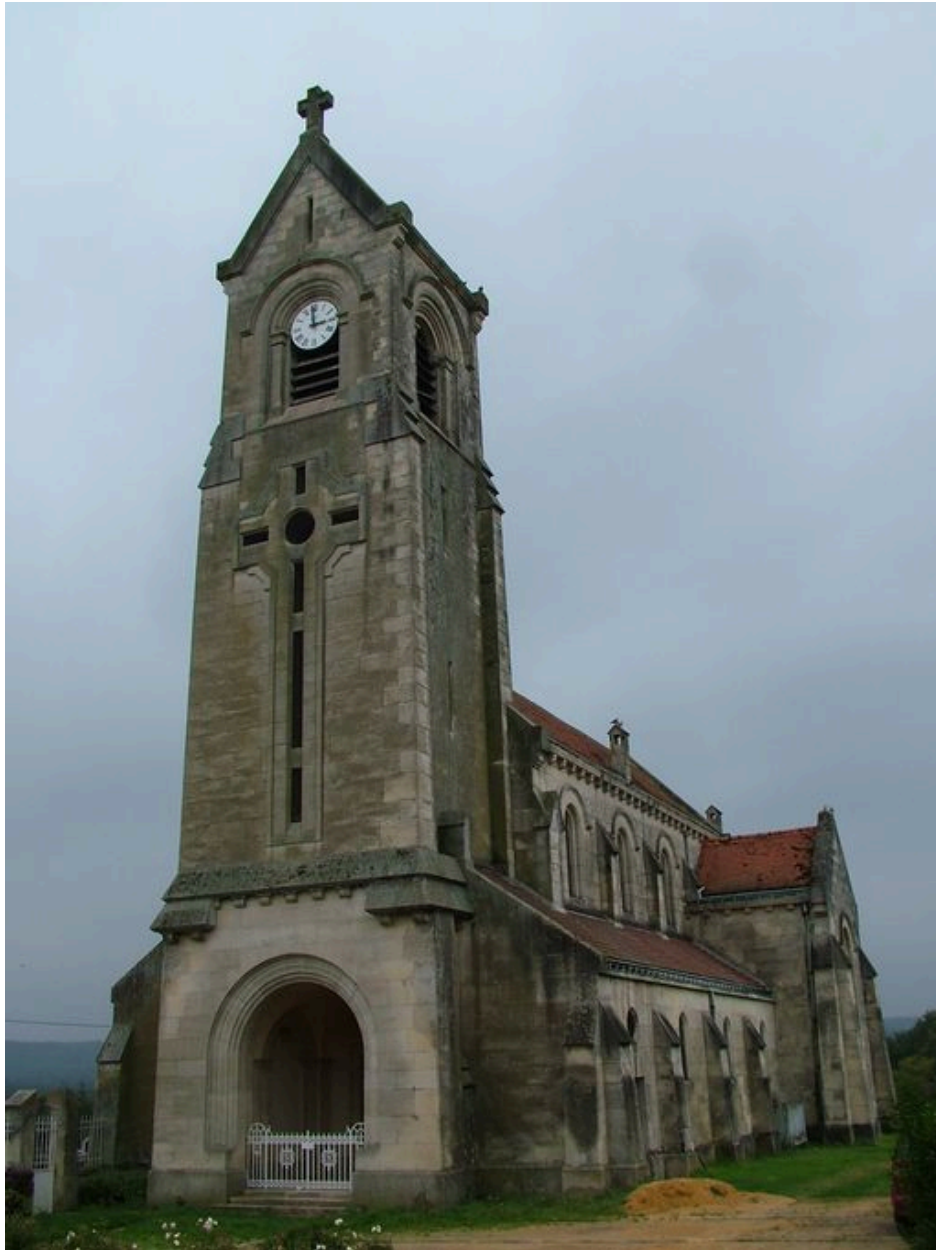
Vue générale.  
Phot. Irwin Leullier  
IVR22\_20050201044NUCA

Vue générale.

Bâti sur un plan en croix latine, l'édifice de style néo-roman, tourné vers le sud, comporte une nef de trois travées de long transpercée d'un transept peu saillant et un chevet semi-circulaire. Le clocher porche surmonte le narthex ajouré. L'église possède une ossature entièrement en matériaux de substitution, l'élévation des murs étant composée de pierre de taille. L'élévation intérieure de l'église est constituée de pierre de taille en moyen appareil laissée à nu. La nef est séparée des collatéraux, voûtés d'ogives et percés de fenêtres en plein cintre, par des piles massives soutenant les murs gouttereaux. La voûte en berceau du vaisseau principal est scandée d'arcs doubleaux. Une moulure marquant la naissance du berceau court le long de l'édifice. L'ensemble du couverture, qui semble avoir été refait, est remplacé par un revêtement en faux-appareillage. Chaque baie cintrée de la nef est soulignée d'une lunette percée dans le renforcement de la voûte. La chapelle des fonts baptismaux occupe le nord-ouest de la nef. Le chœur est pourvu d'un cul de four divisé en quartiers par trois arcs doubleaux, chacun ayant reçu une fenêtre haute ornée d'un vitrail.

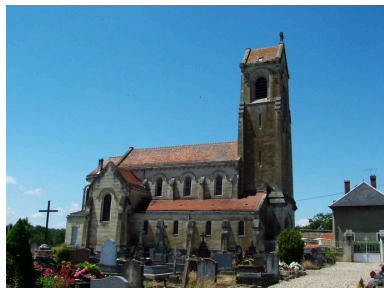
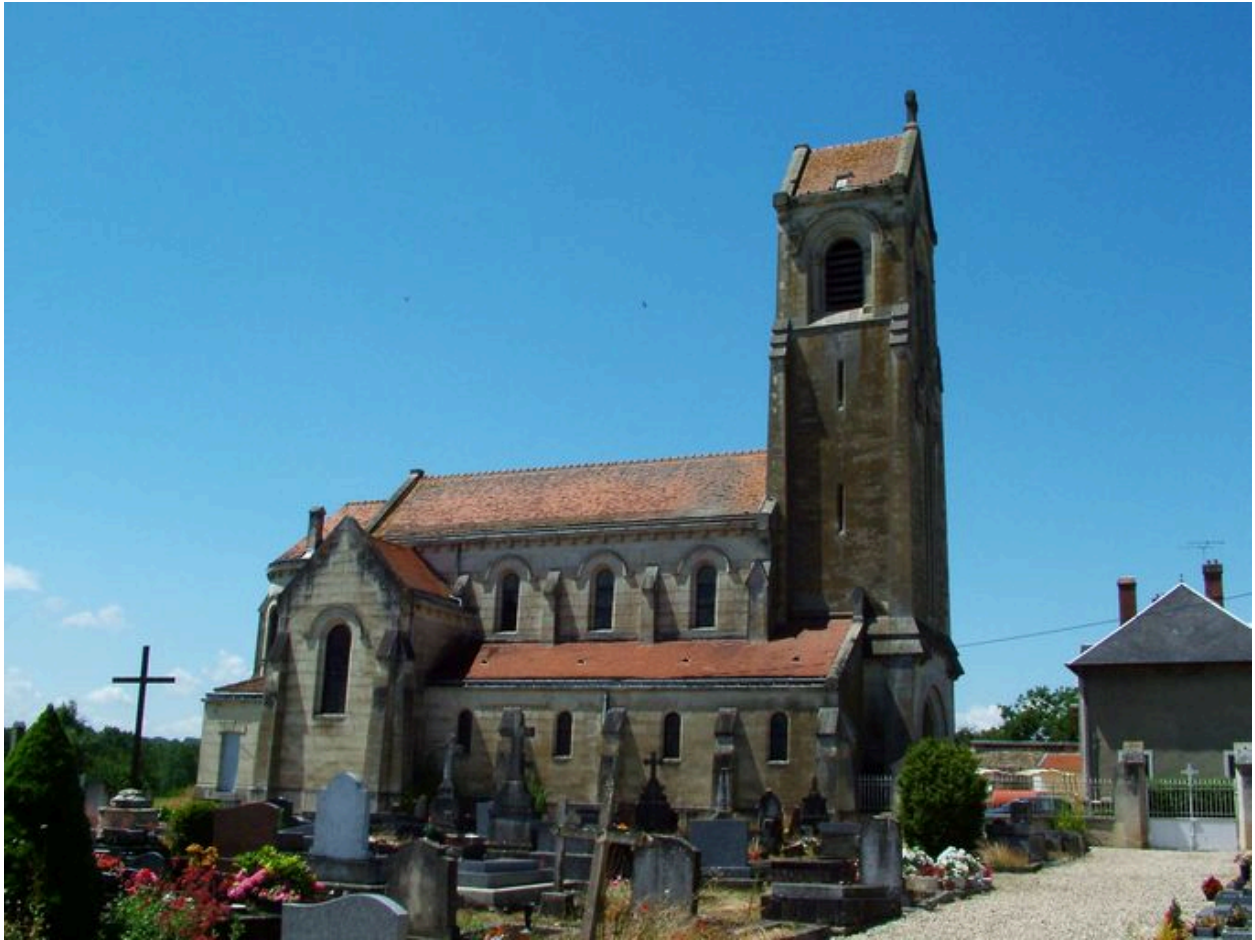
Vue latérale.  
Phot. Inès Guérin  
IVR22\_20030202129NUCA

Vue latérale.

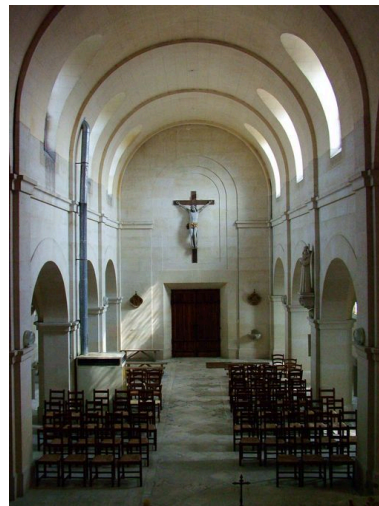
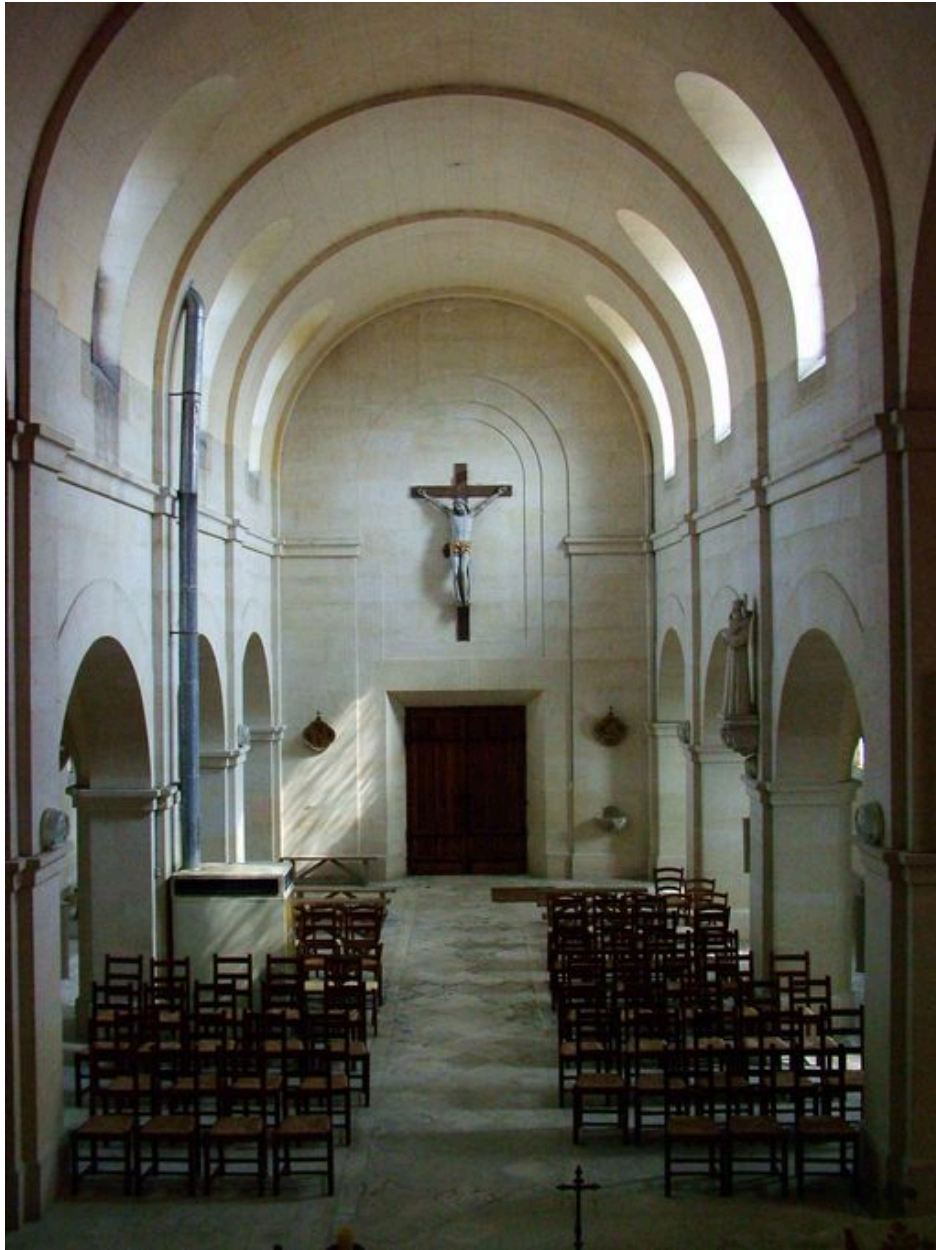
Vue intérieure de l'édifice.  
Phot. Inès Guérin  
IVR22\_20030202126NUCA

Vue intérieure de l'édifice.

L'utilisation de la pierre de taille pour l'intérieur de l'édifice lui confère un aspect épuré faisant référence aux édifices du 18e siècle et répondant ainsi à la sobriété de l'extérieur de l'édifice.

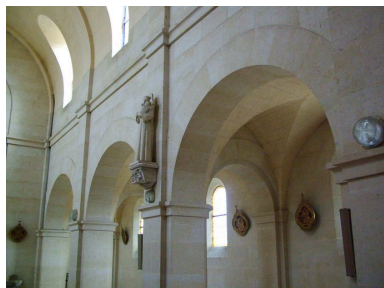
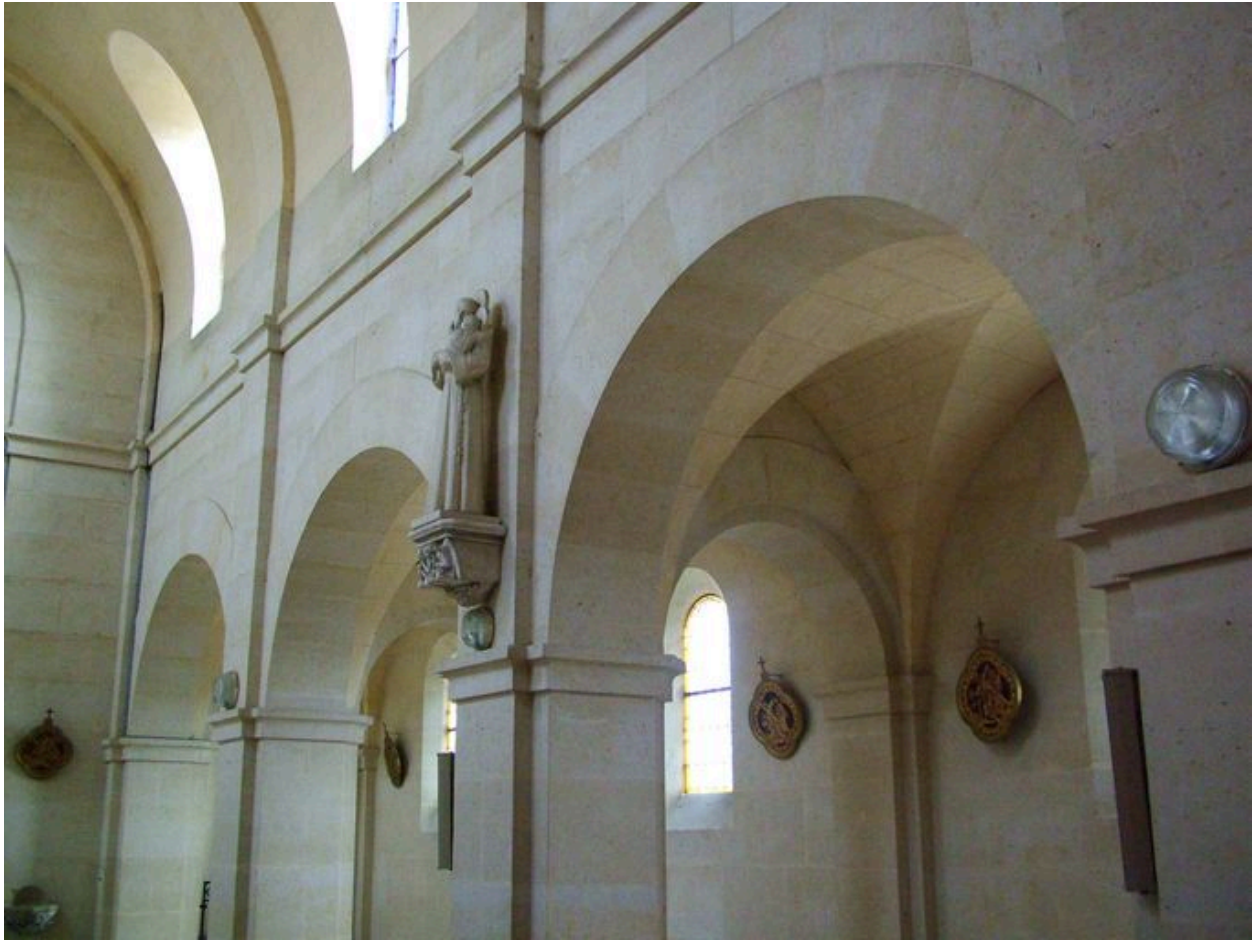
Vue des arcades de la nef.  
Phot. Inès Guérin  
IVR22\_20030202127NUCA

Vue des arcades de la nef.

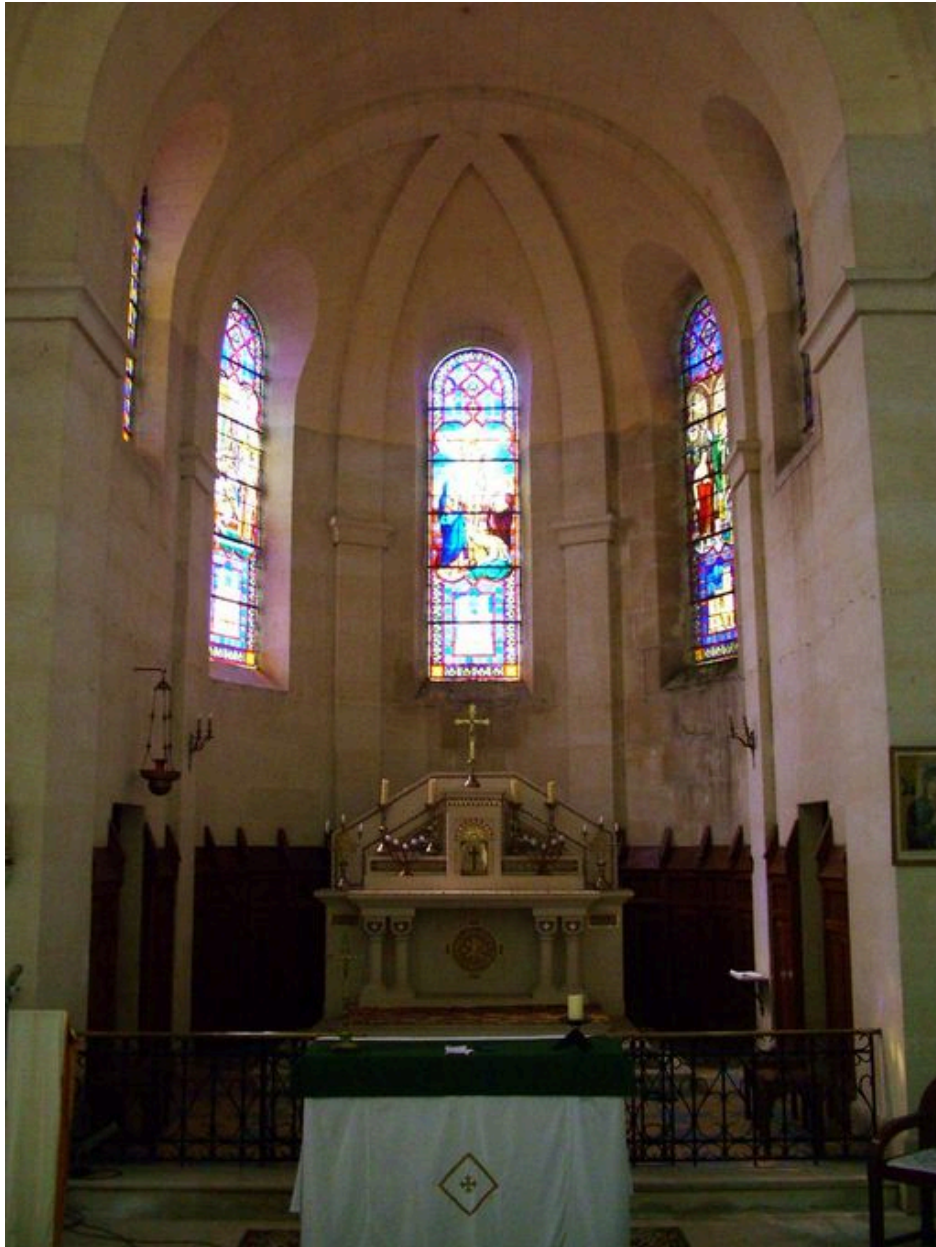
Vue du chœur.  
Phot. Inès Guérin  
IVR22\_20030202128NUCA

Vue du chœur.
