Hauts-de-France, Aisne
Aubenton
3 et 5 rue du Jeton

Maison de négociant en vin puis de notaire

Numéro de dossier : IA02000604
Date de l'enquête initiale : 1998
Date(s) de rédaction : 1998
Cadre de l'étude : inventaire topographique canton d'Aubenton
Degré d'étude : étudié

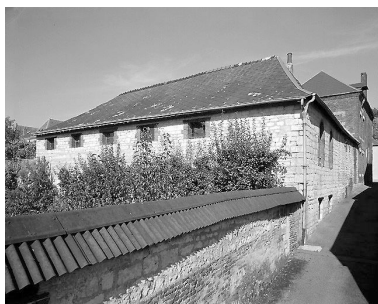
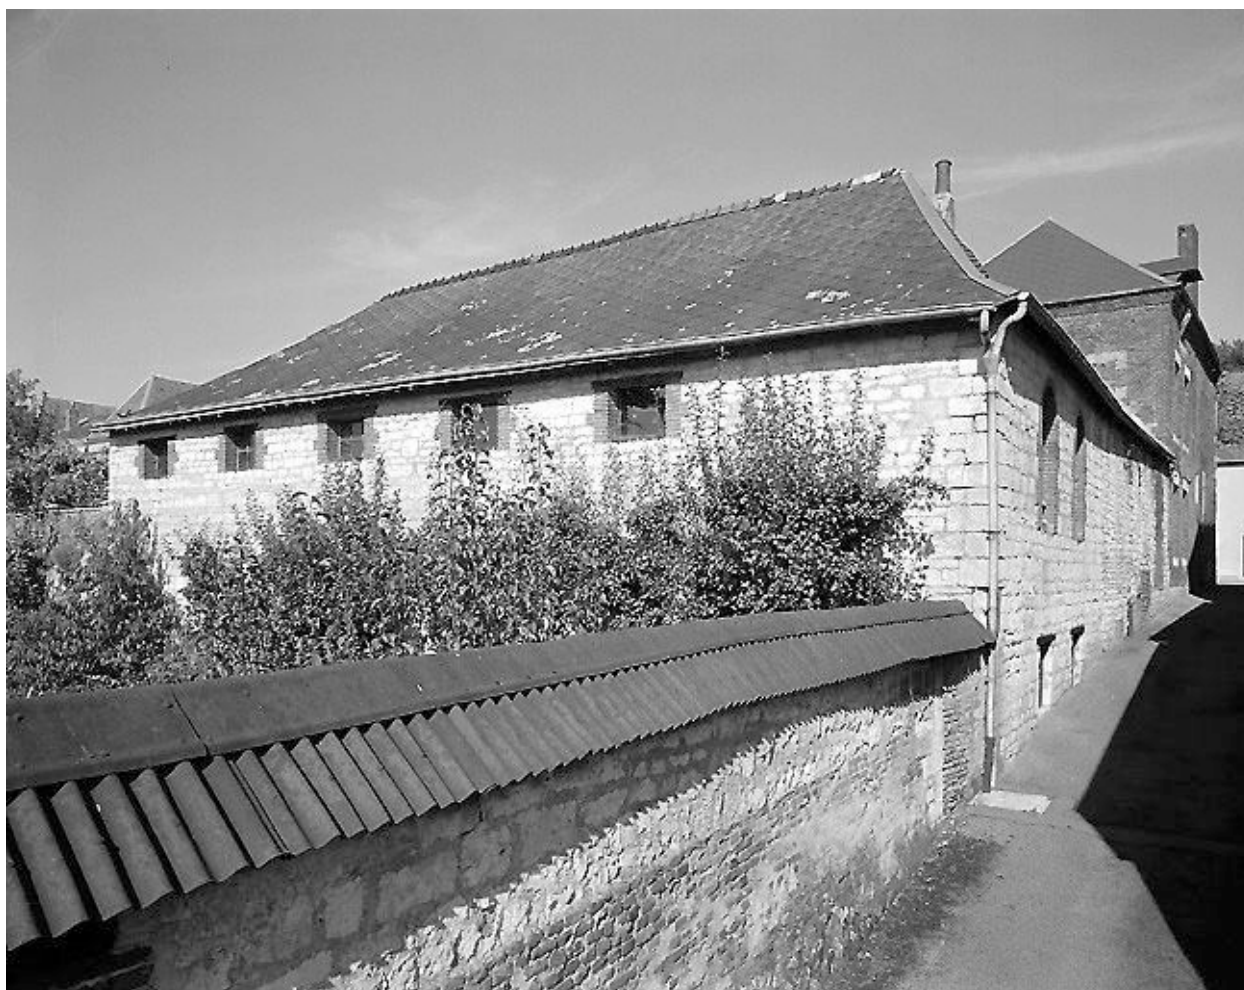
Vue, depuis la ruelle de la Tour, de l'élévation postérieure de la remise et de l'entrepôt de vin.
Phot. Thierry Lefébure
IVR22_19990205454V

Vue, depuis la ruelle de la Tour, de l'élévation postérieure de la remise et de l'entrepôt de vin.

Le plan des bâtiments est en U autour d'une cour intérieure accessible par un porche central. L'ensemble des élévations des bâtiments est en brique, à l'exception de la remise et de l'entrepôt de vin qui sont en moellon et pierre de taille calcaire. Celui-ci comporte un étage de soubassement. Le logis, à étage carré et étage de comble, présente sur son élévation antérieure un enduit, l'encadrement des ouvertures est en pierre de taille calcaire. L'escalier tournant en charpente desservant les étages comporte une balustrade en fonte. La maison est couverte d'une croupe en ardoise synthétique, les dépendances autour de la cour intérieure, d'une croupe et d'un toit à longs pans et pignon couvert en ardoise synthétique.
