Hauts-de-France, Aisne
Logny-lès-Aubenton
rue Principale

Ensemble de huit bancs de fidèles, de style Louis XIII

Numéro de dossier : IM02001680

Cadre de l'étude : inventaire topographique canton d'Aubenton, mobilier et objets religieux

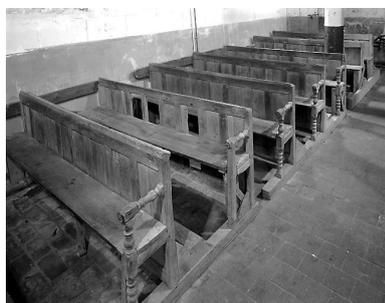
Ces bancs sont en chêne, taillé, tourné, peint faux bois et pour certains vernis. Ils sont à 8 places. Les 8 travées de dossier comportent des panneaux rectangulaires moulurés petit cadre élégi. Un seul banc a conservé sa clôture antérieure. Les accotoirs, droits, sont tournés. Le montage est à tenons et mortaises chevillés ainsi qu'à rainure et languette.

Aucun banc n' a conservé ses deux accotoirs, certains dossiers sont mutilés et présentent de nombreux manques, certains bancs ont été coupés et restaurés.

Vue générale.
Phot. Franck Bürjes
IVR22_19990206380V

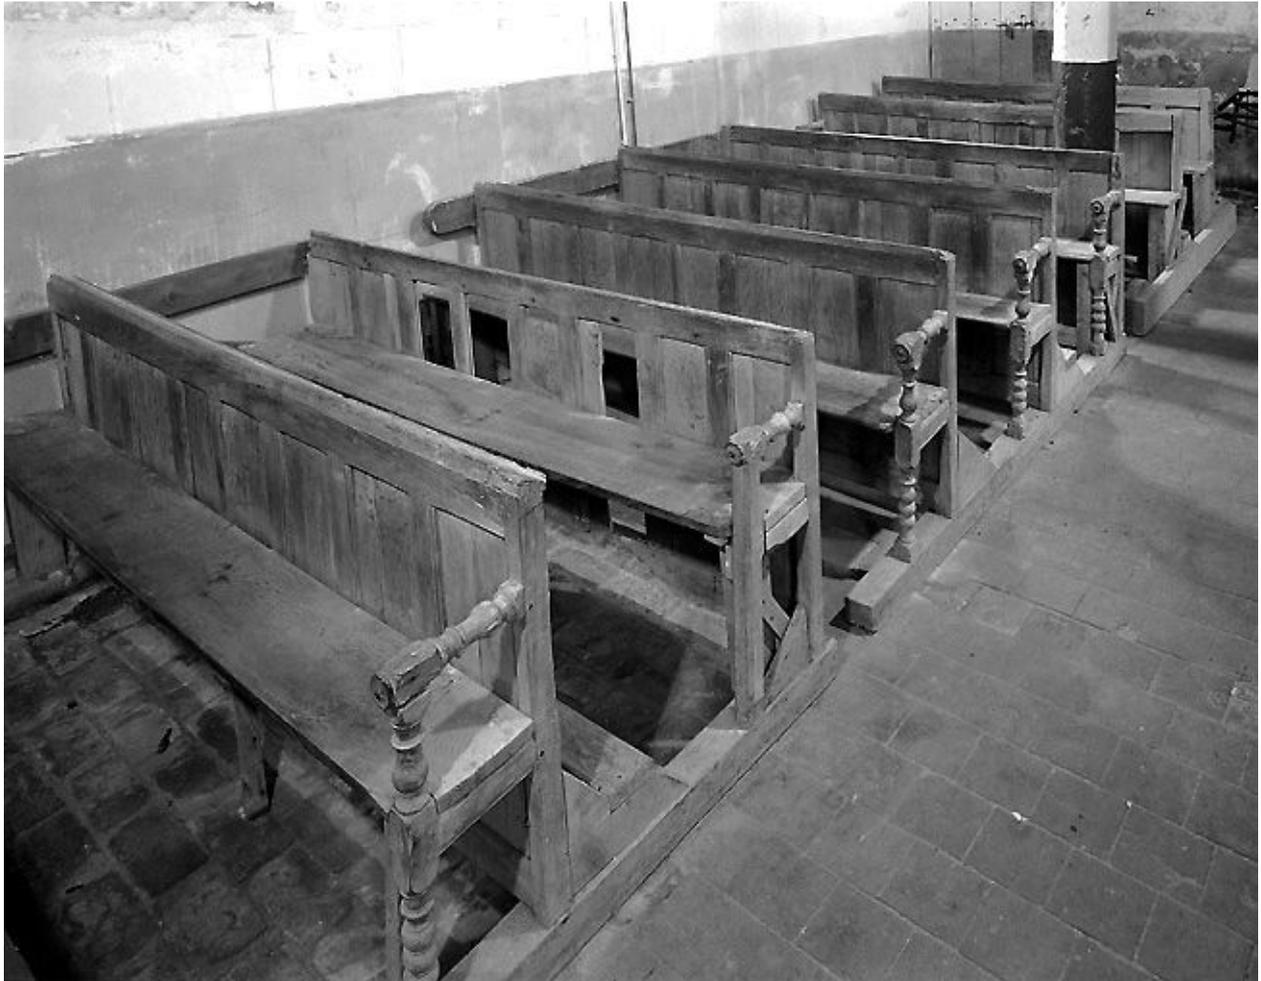
IVR22_19990206380V

Vue générale.
