Hauts-de-France, Aisne
Saint-Quentin
Remicourt
43 à 47 rue Henri-Dunant, ancien chemin Rouvroy

Ancien tissage de guipure Sébastien, usine de confection Comoditex et imprimerie

Numéro de dossier : IA02002821
Date de l'enquête initiale : 2004
Date(s) de rédaction : 2004
Cadre de l'étude : patrimoine industriel la communauté d'agglomération de Saint-Quentin
Degré d'étude : étudié

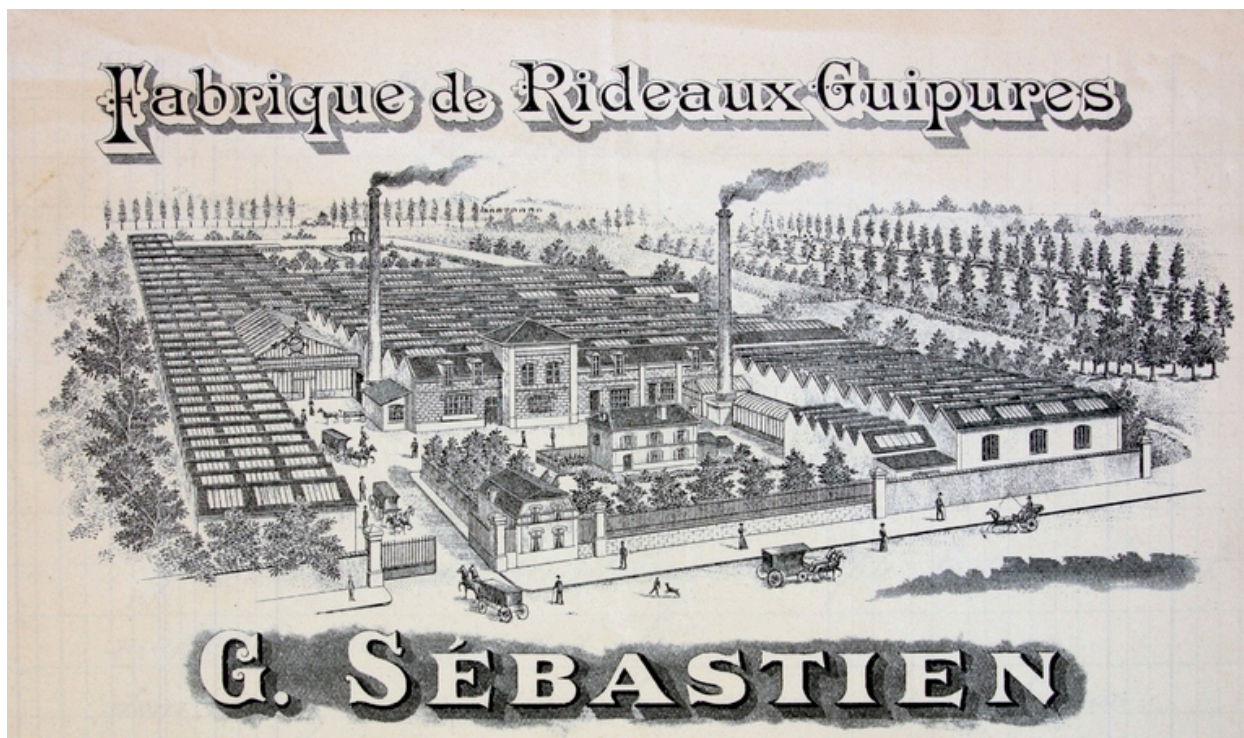
Vue cavalière de l'usine. Détail d'un papier à en-tête, antérieur à 1914 (AD Aisne).

Vue cavalière de l'usine.
Détail d'un papier à en-tête, antérieur à 1914 (AD Aisne).
Phot. Pillet Frédéric
IVR22_20040201006NUCAB

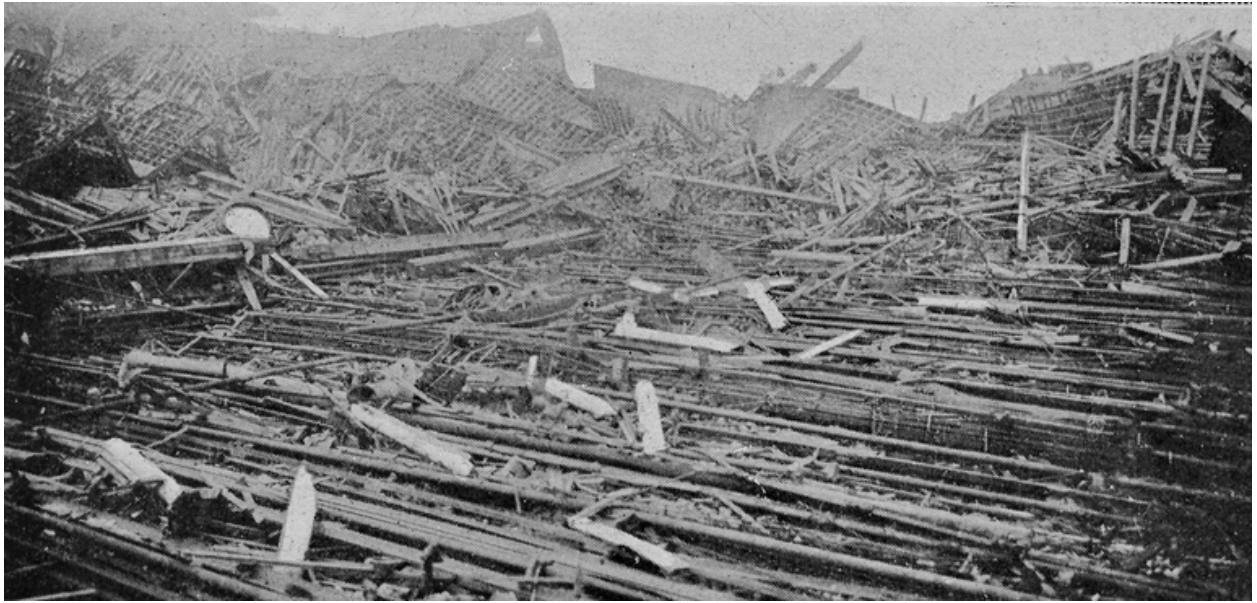
Destructions de 1914-1918 : Ruine de la deuxième salle des métiers (Le Monde Illustré).

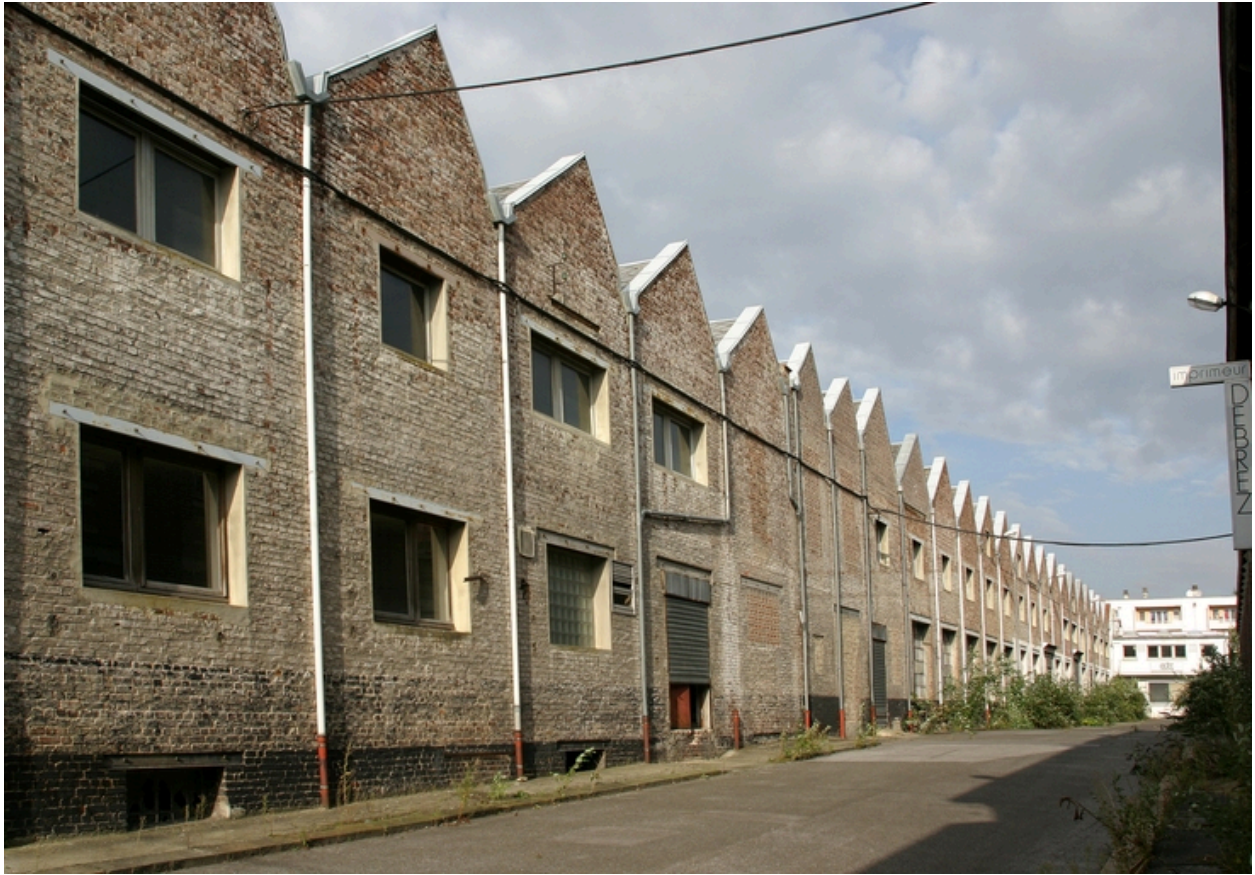
Façade orientale de l'un des deux ensembles d'ateliers (ateliers ouest) antérieurs à 1900.

Façade orientale de l'un des deux ensembles d'ateliers (ateliers ouest) antérieurs à 1900.
Phot. Frédéric Pillet
IVR22_20040201028NUCA

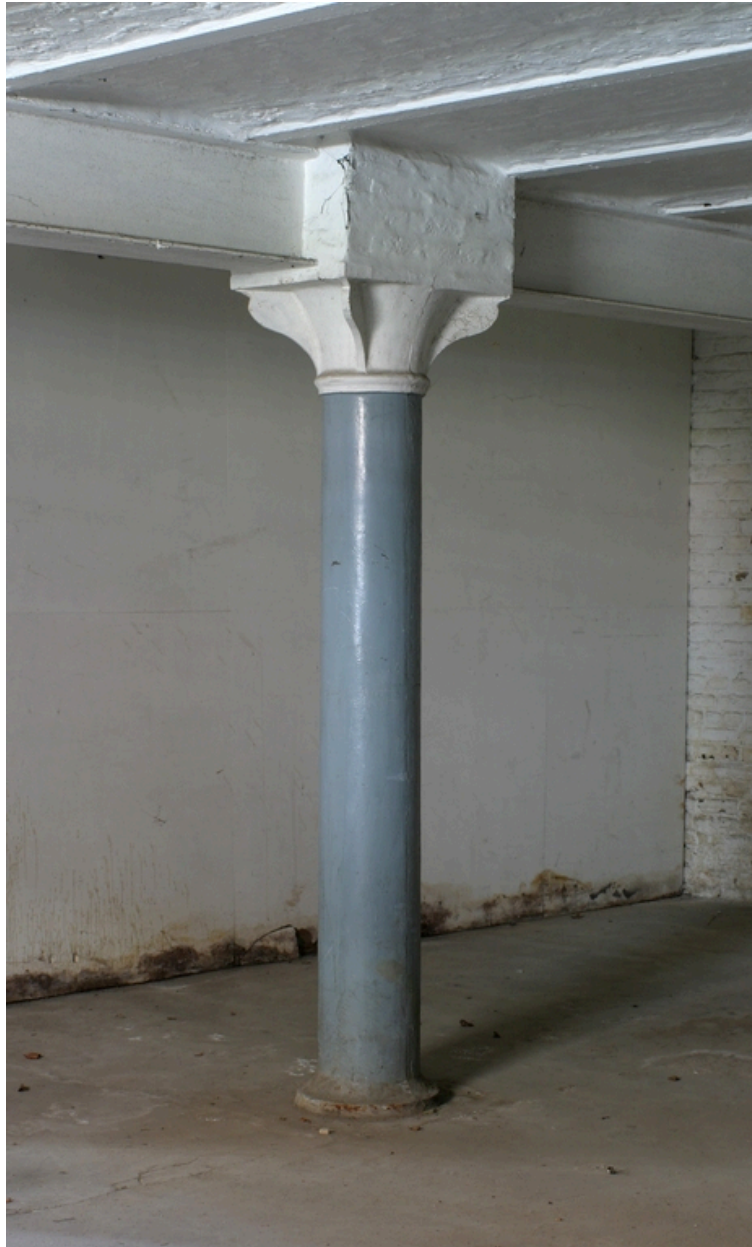
Ateliers antérieurs à 1900 (ensemble ouest) : une colonne du sous-sol.

Ateliers antérieurs à 1900 (ensemble ouest) : une colonne du sous-sol.
Phot. Frédéric Pillet
IVR22_20040201031NUCA

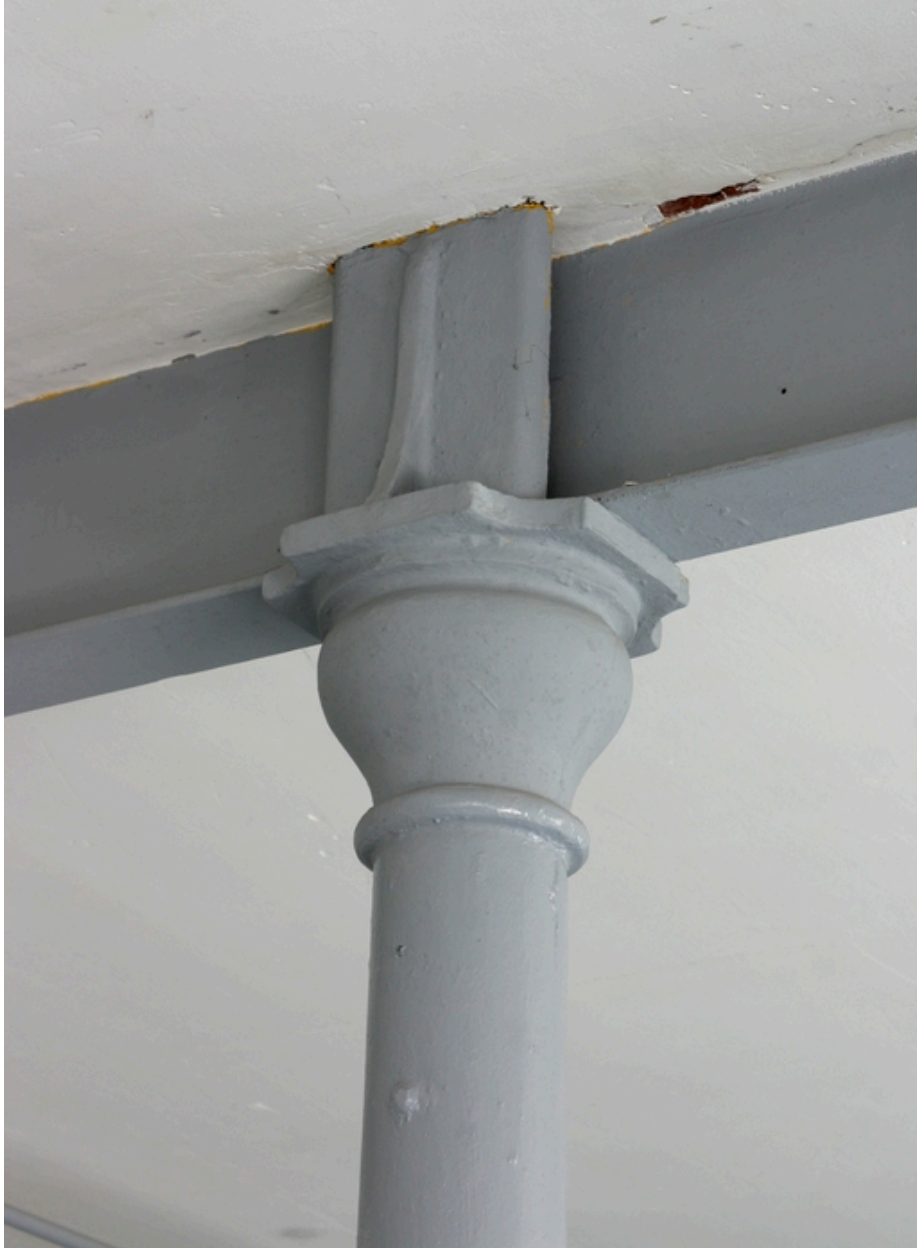
Ateliers antérieurs à 1900 (ensemble ouest) : chapiteau d'une colonne en fonte du rez-de-chaussée.

Ateliers antérieurs à 1900 (ensemble ouest) : chapiteau d'une colonne en fonte du rez-de-chaussée.
Phot. Frédéric Pillet
IVR22_20040201033NUCA

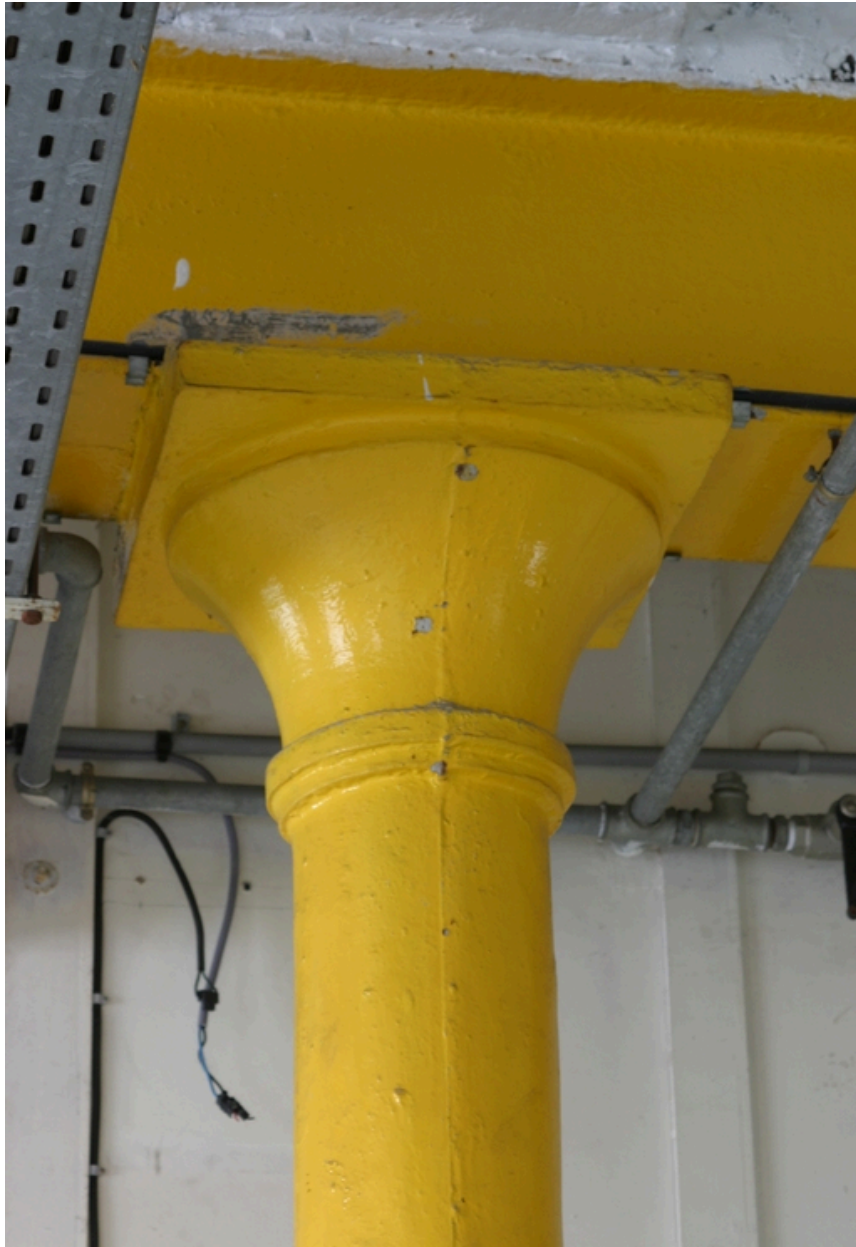
Ateliers antérieurs à 1900 (ensemble ouest) : chapiteau d'une colonne en fonte du rez-de-chaussée.

Ateliers antérieurs à 1900 (ensemble ouest) : chapiteau d'une colonne en fonte du rez-de-chaussée.
Phot. Frédéric Pillet
IVR22_20040201034NUCA

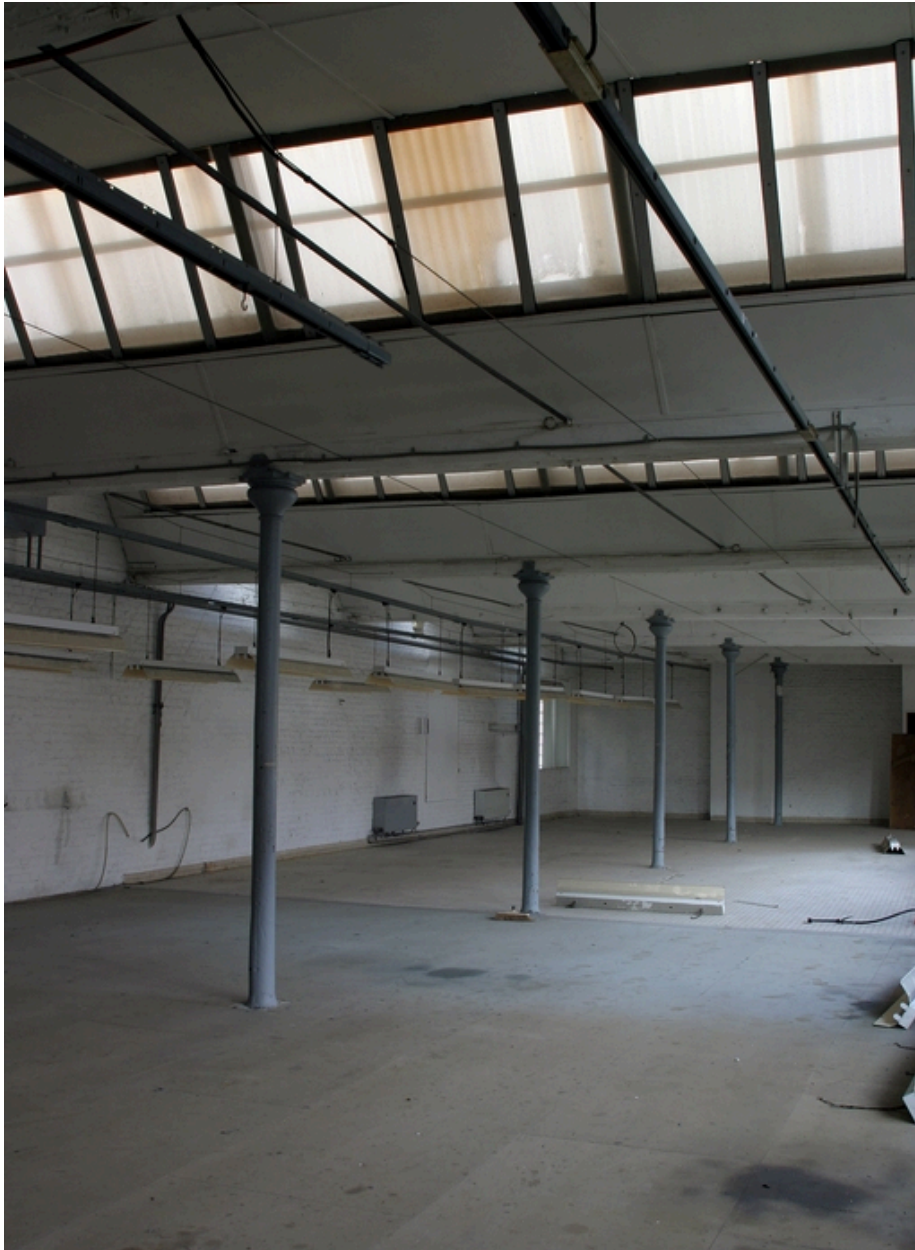
Etage des ateliers antérieurs à 1900 (ensemble ouest) : colonnes en fonte et sheds.

Etage des ateliers antérieurs à 1900 (ensemble ouest) : colonnes en fonte et sheds.
Phot. Frédéric Pillet
IVR22_20040201036NUCA

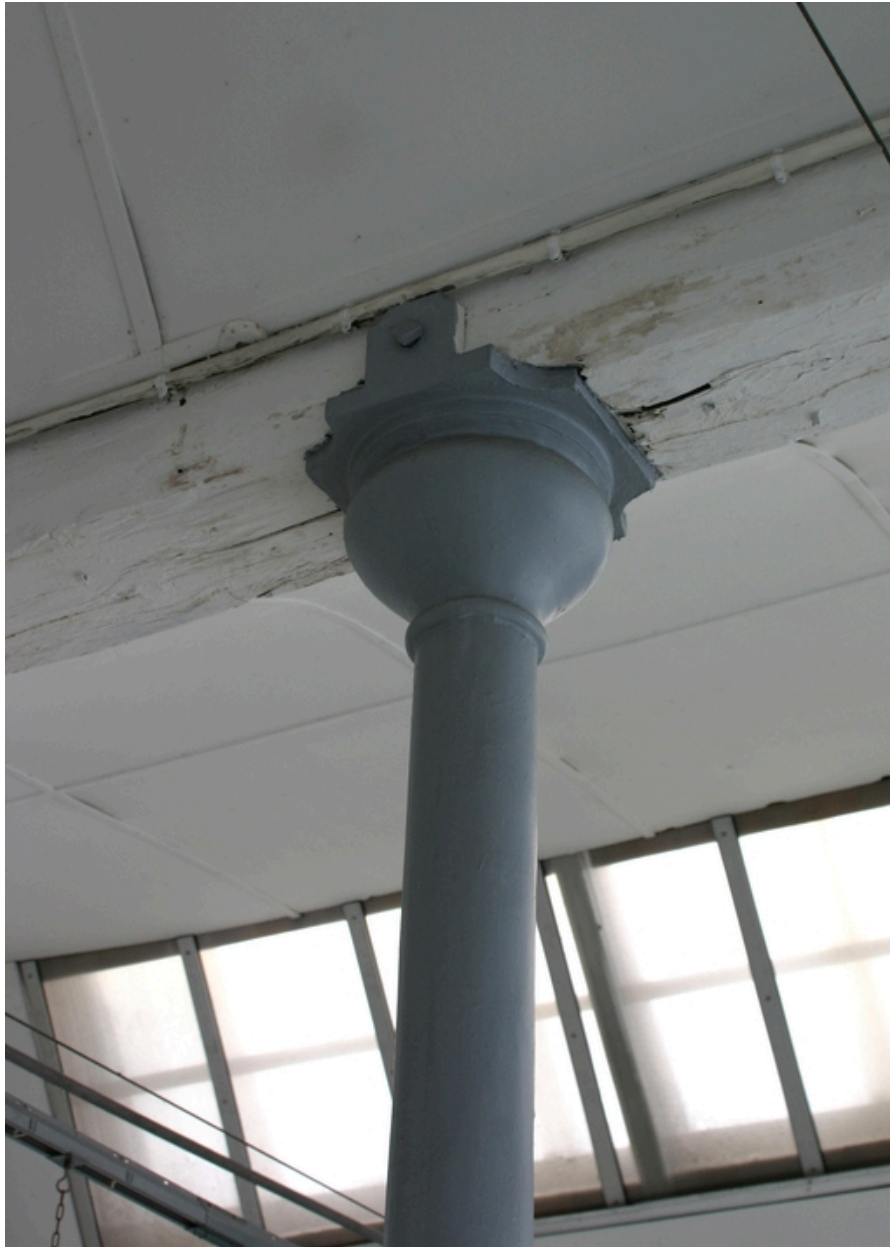
Ateliers antérieurs à 1900 (ensemble ouest) : chapiteau d'une colonne en fonte de l'étage.

Ateliers antérieurs à 1900 (ensemble ouest) : chapiteau d'une colonne en fonte de l'étage.
Phot. Frédéric Pillet
IVR22_20040201037NUCA

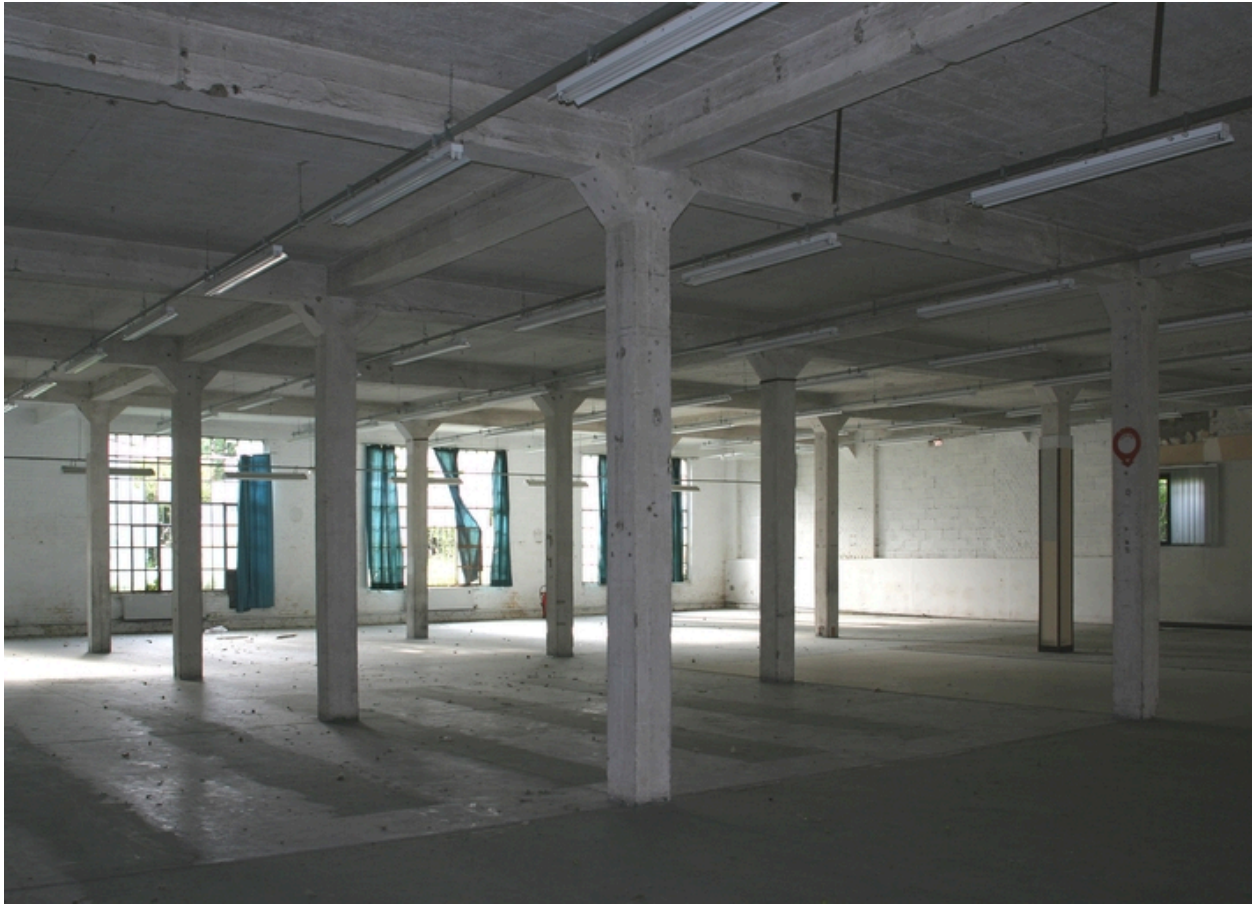
Ateliers à deux niveaux datant de la reconstruction : vue du rez-de-chaussée et de la structure poteau-poutre en béton armé.

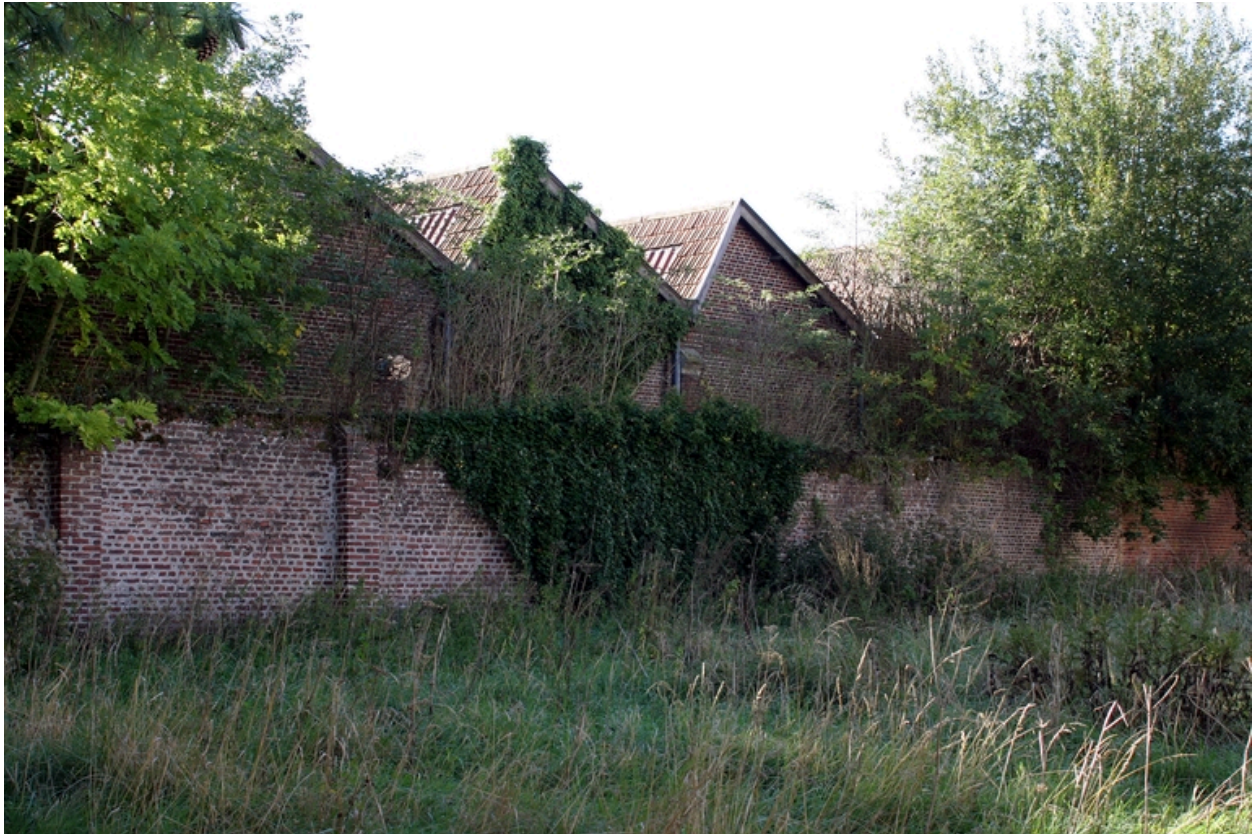
Pignons et sheds de l'atelier de préparation reconstruit après 1918.

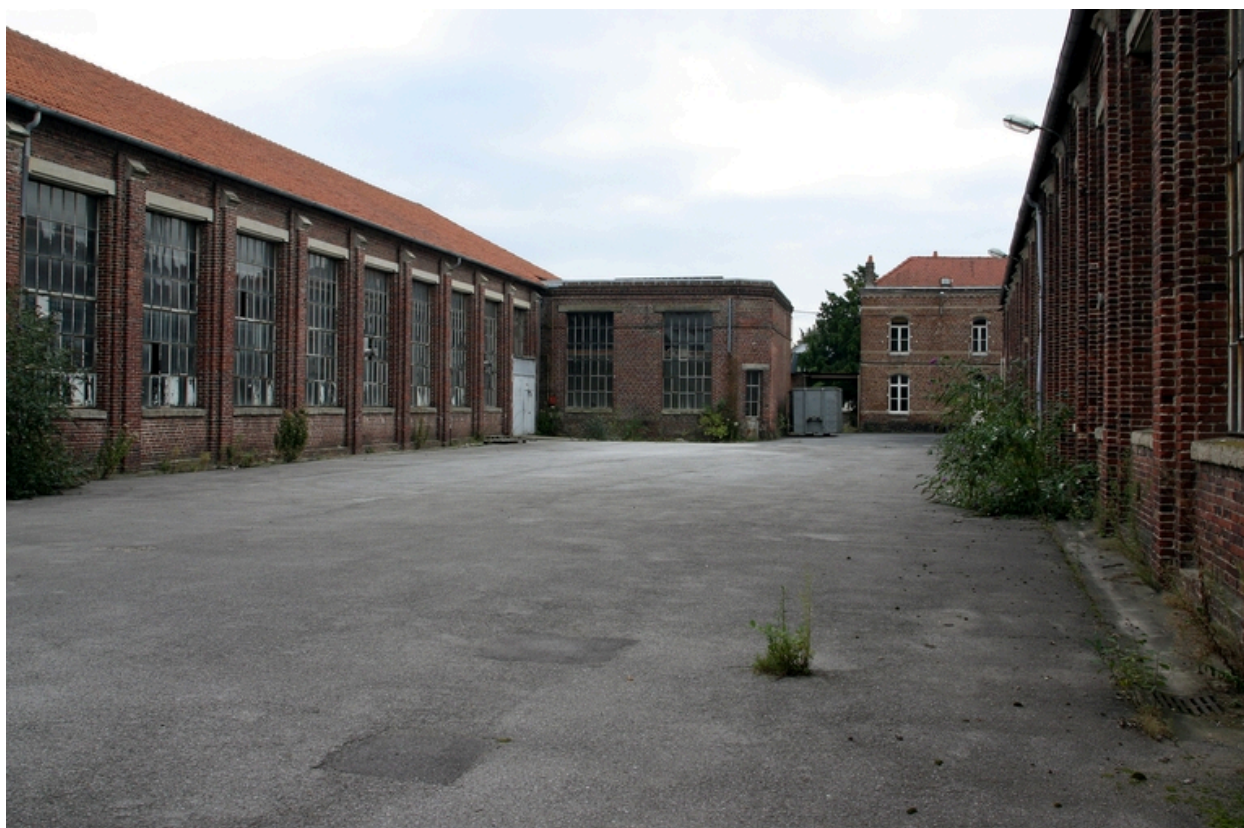
Les deux grands ateliers de guipure (à gauche et à droite), l'ancienne salle de la machine à vapeur de 1909 restaurée en 1919 (au centre) et le logement de contremaître (bâtiment à 2 niveaux).

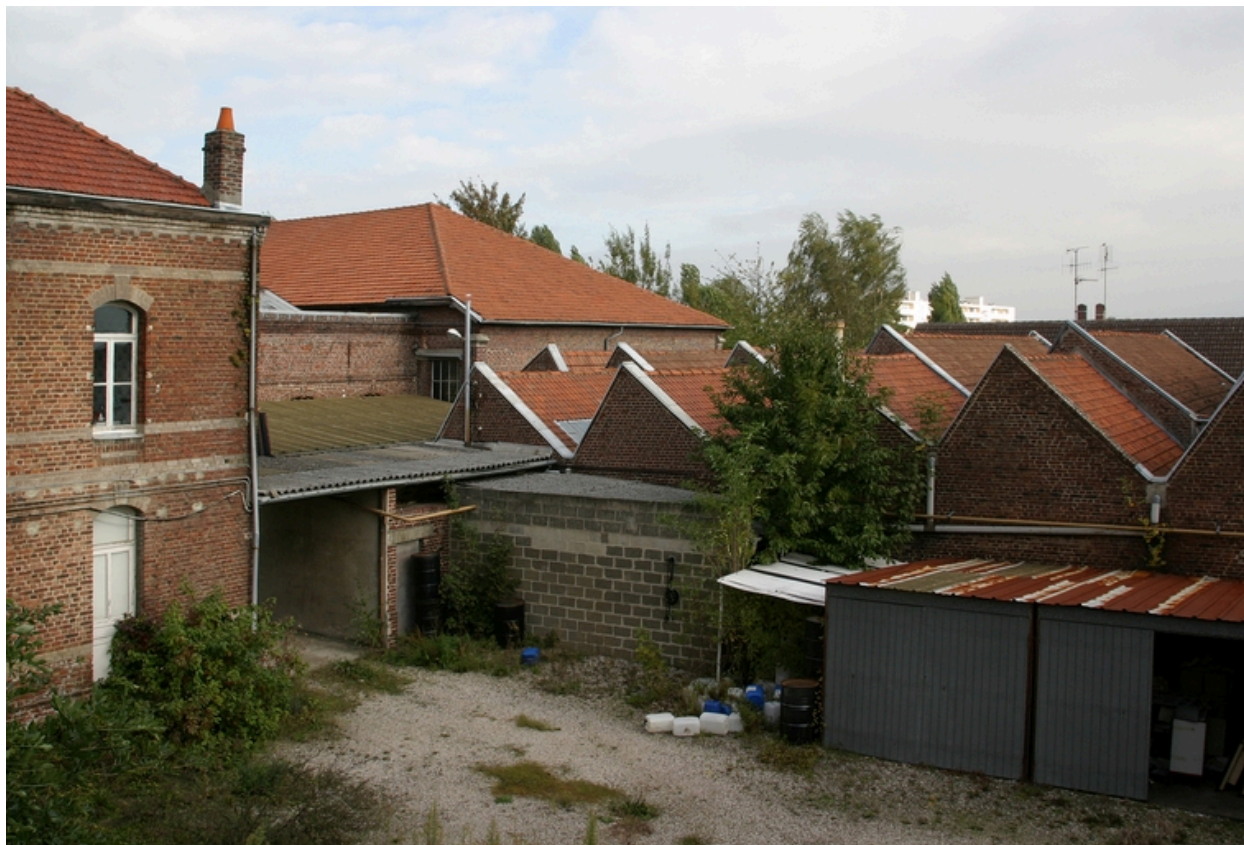
De gauche à droite : logement de contremaître, ancienne salle des machines (toit-terrasse), l'un des deux grands ateliers de guipure, et ateliers d'ourdissage, de piquage des cartons, etc. (couverts de sheds).

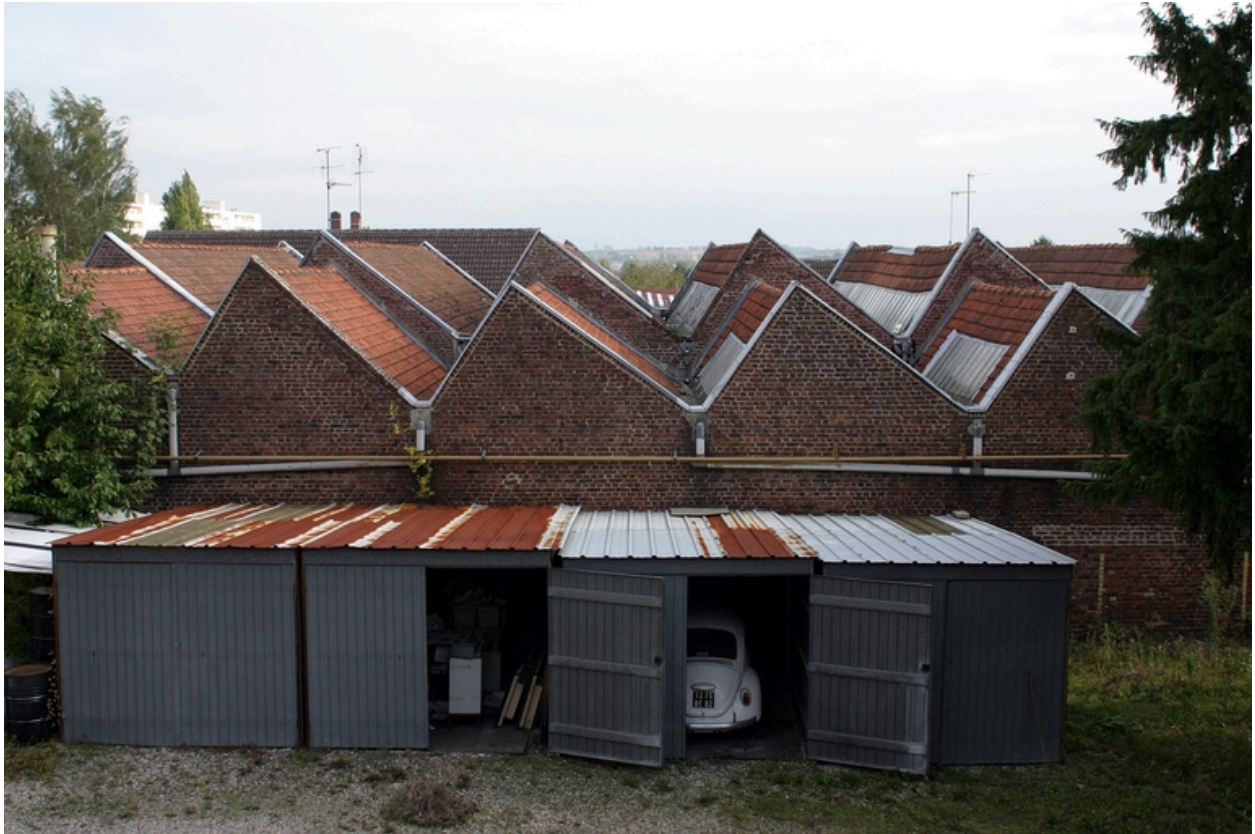
Vue des sheds couvrant les anciens ateliers d'ourdissage, de piquage des cartons, etc, construits avant 1900 et restaurés en 1919.
