Hauts-de-France, Pas-de-Calais
Fléchin
Val Anglard
rue de la Carnoye

Moulin de la Carnoye

Numéro de dossier : IA62000738

Cadre de l'étude : patrimoine industriel arrondissement de Saint-Omer, opération ponctuelle Inventaire participatif à Fléchin

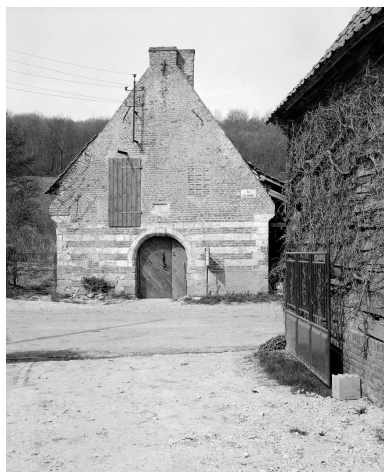
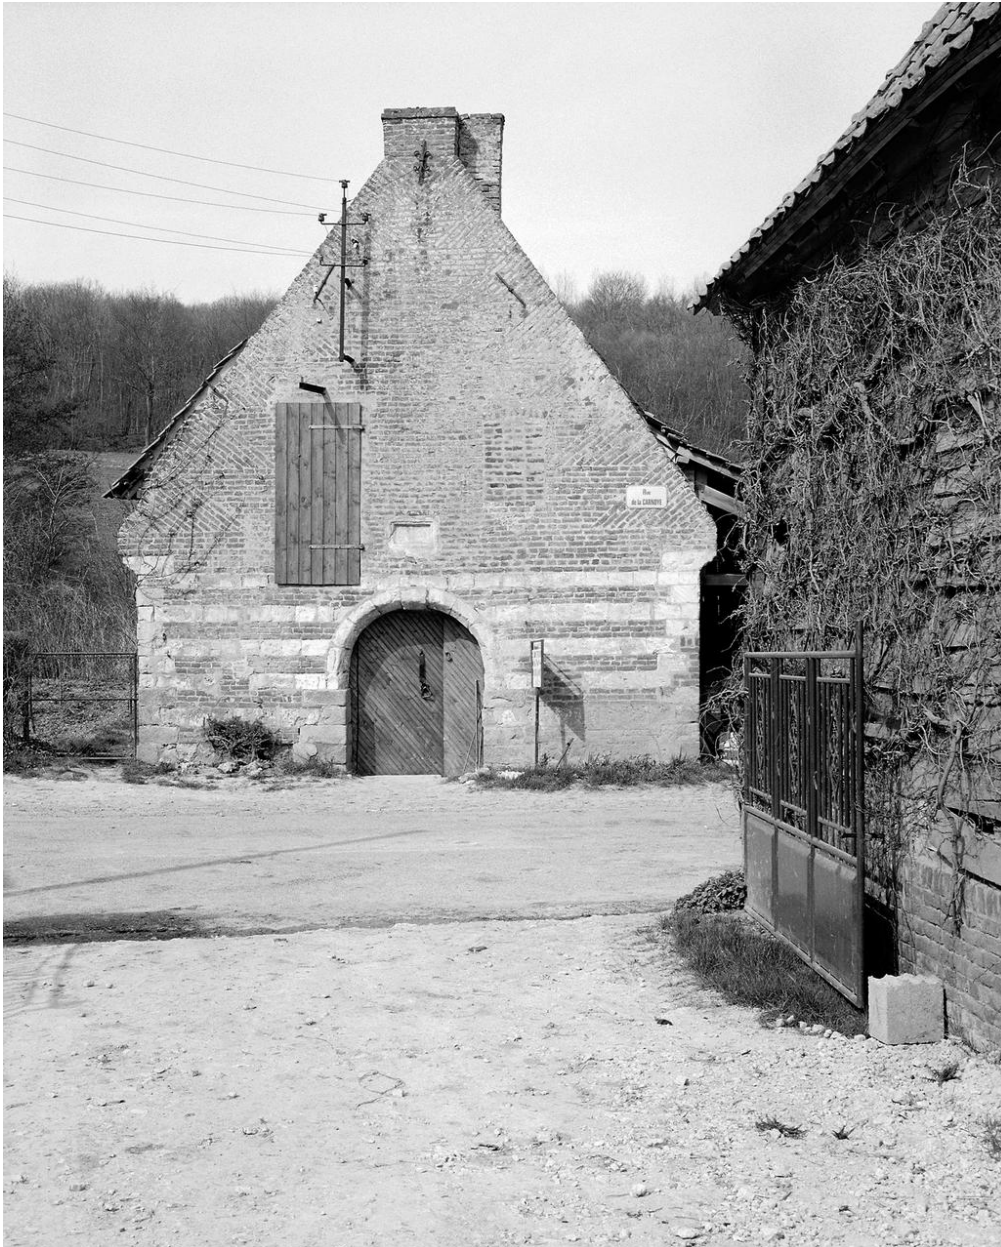
Vue de l'élévation sud en 1993.
Phot. Olivier Marlard
IVR31_19936200466X

Vue de l'élévation sud en 1993.

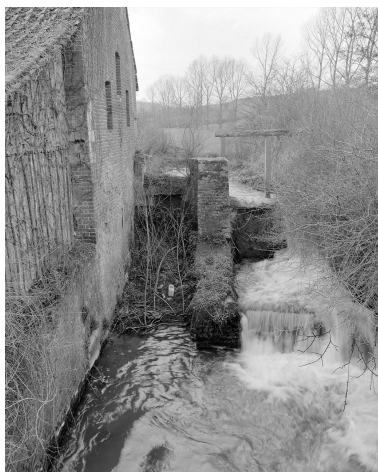
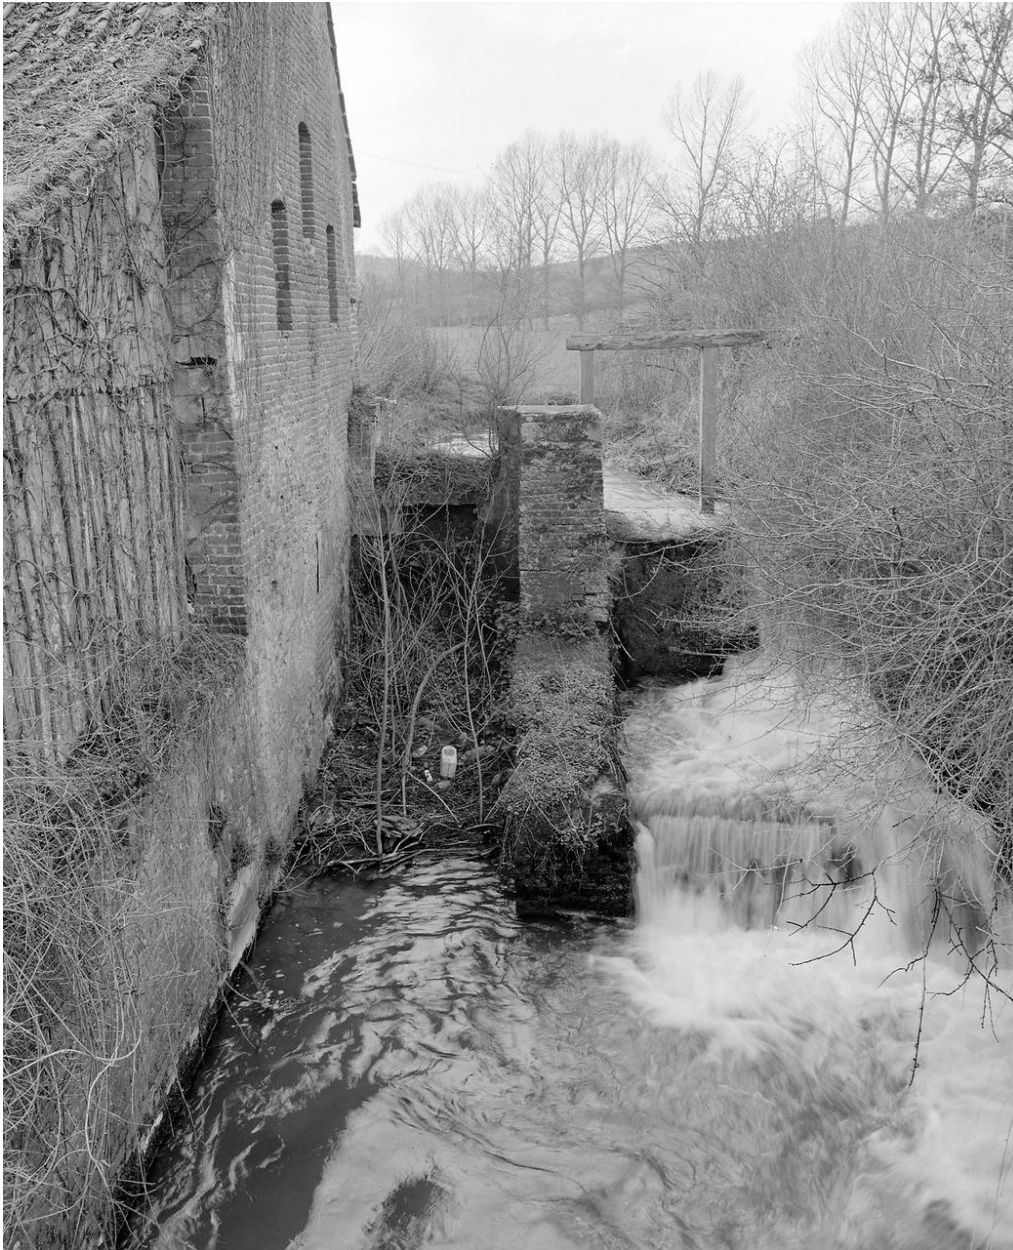
La roue hydraulique verticale a disparu. Le beffroi et sa lanterne, ainsi que la meule sont conservées. Une plaque est fixée sous la meule portant la mention "Grande société meulière Dupety Orsel et C^{ie} La Ferté-sous-Jouarre", société sise en Seine-et-Marne produisant lds meules.

Vue depuis l'est, emplacement
de la roue hydraulique et
ancien vannage en 1993.
Phot. Olivier Marlard
IVR31_19936200469X

Vue depuis l'est, emplacement de la roue hydraulique et ancien vannage en 1993.

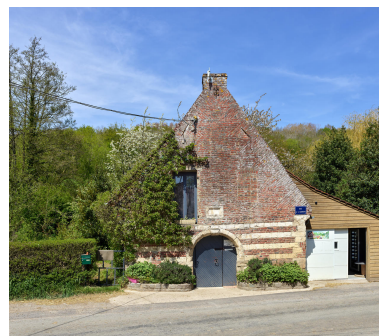
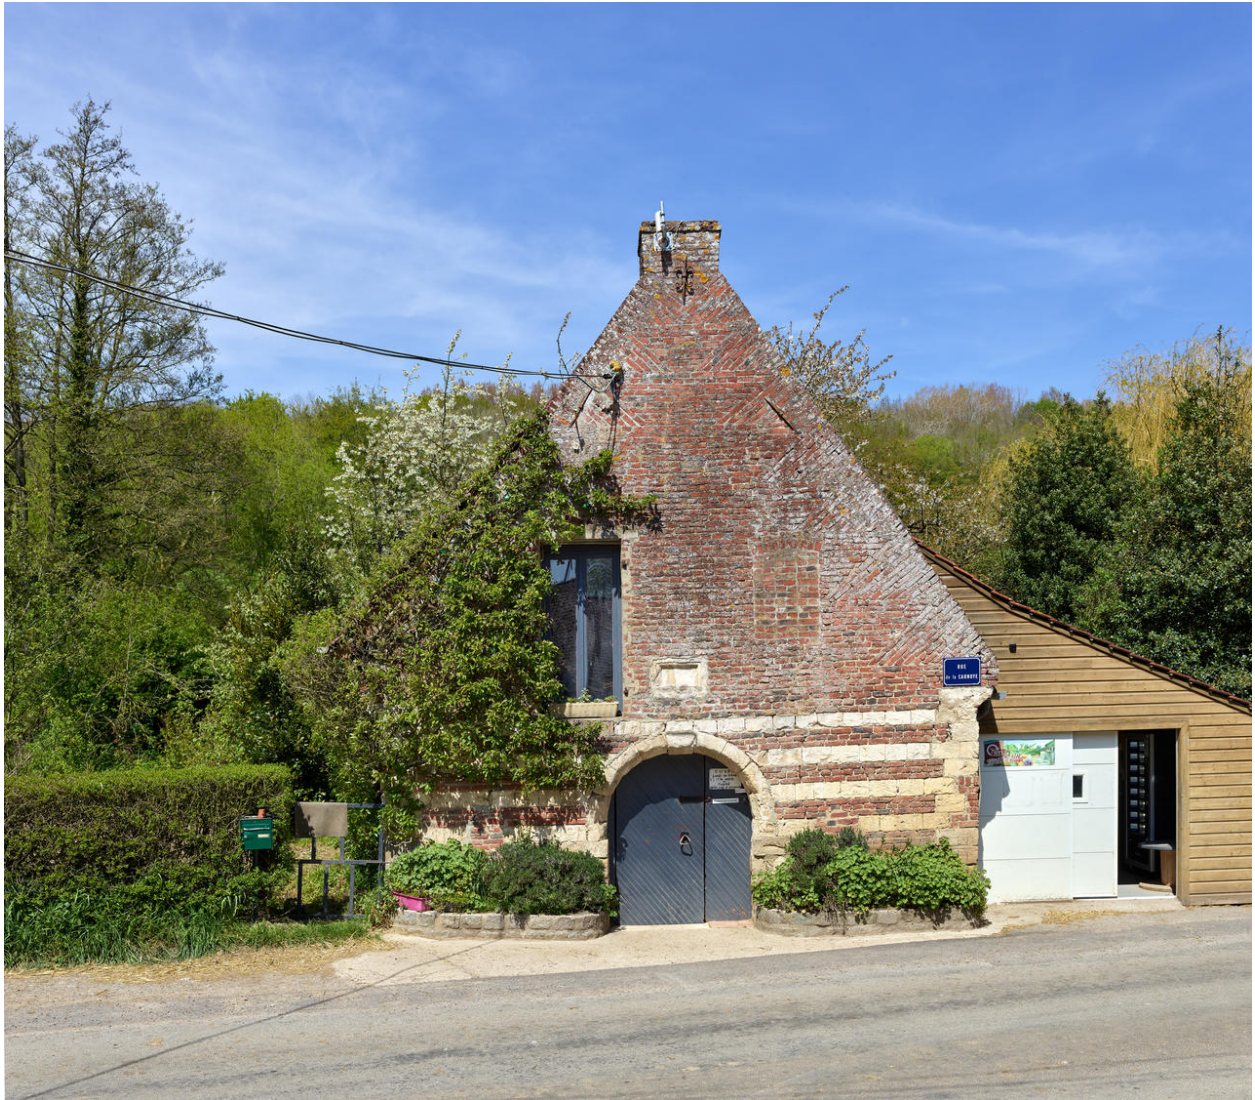
Le moulin s'élève en rez-de-chaussée surmonté d'un étage de comble. Il est couvert de tuile. Le pignon est construit en assise alternée de brique et pierre calcaire (rouge-barre) en rez-de-chaussée et uniquement de brique à l'étage de comble. Au nord, la vanne de décharge et le déversoir sont encore présents. À l'intérieur, ne subsistent du mécanisme de transmission que le beffroi et sa lanterne. L'étage de comble abrite la salle des meules où subsiste la poulie servant à monter et descendre les sacs de blé.

Vue de l'élévation sud en 2023.
Phot. Thierry Lefébure
IVR32_20236200428NUCA

Vue de l'élévation sud en 2023.

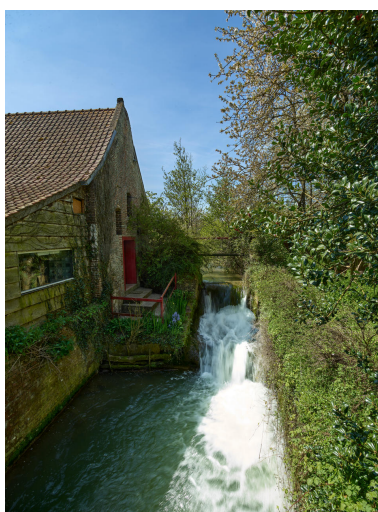
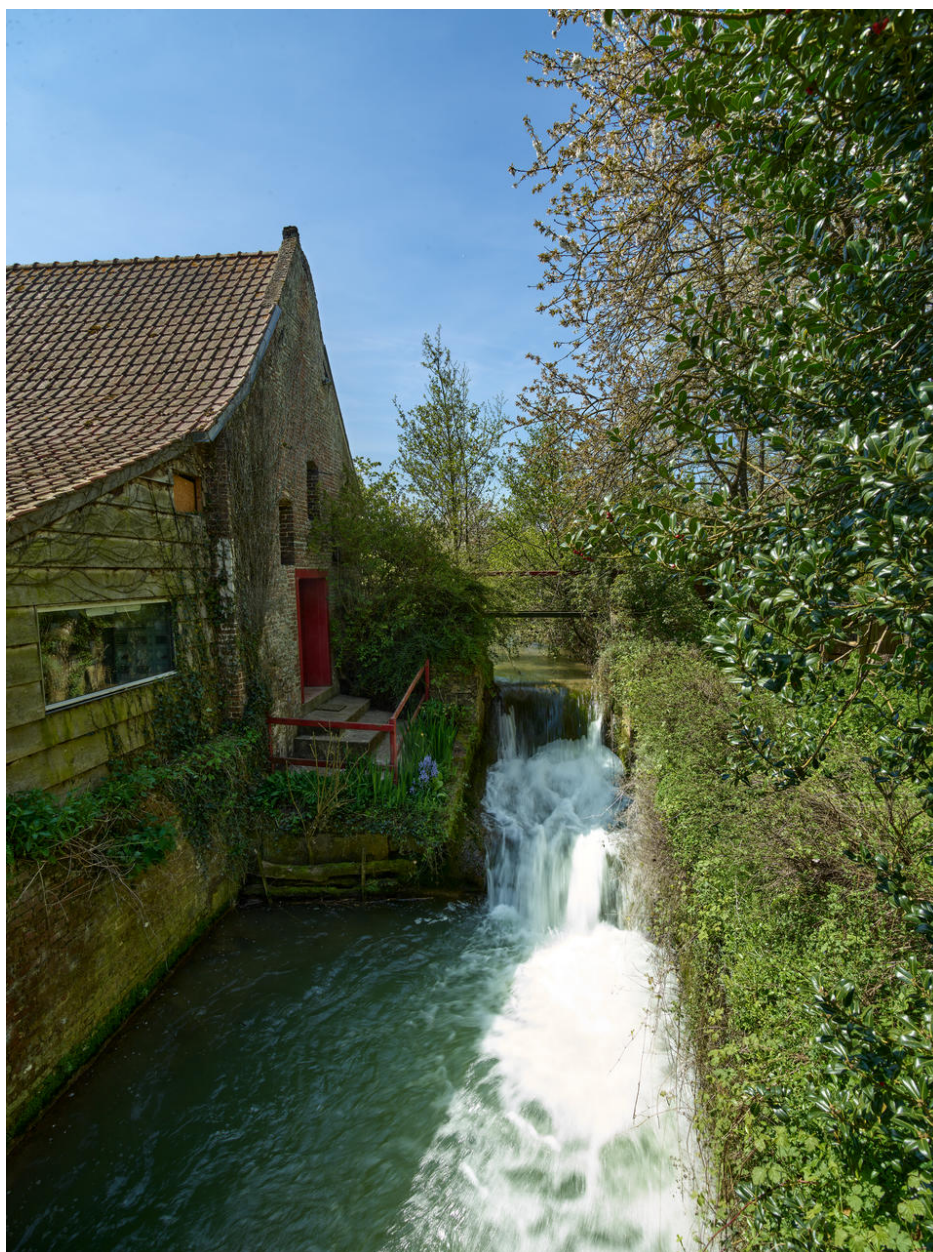
Vue du vannage et de
l'emplacement de la roue disparue.

Vue du vannage et de l'emplacement de la roue disparue.

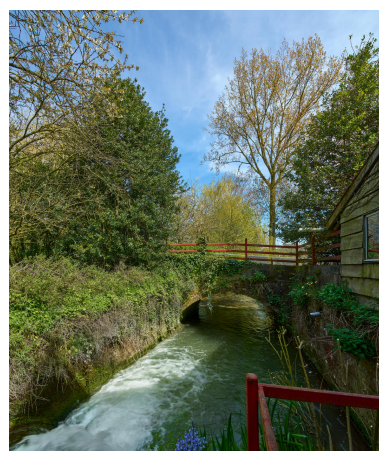
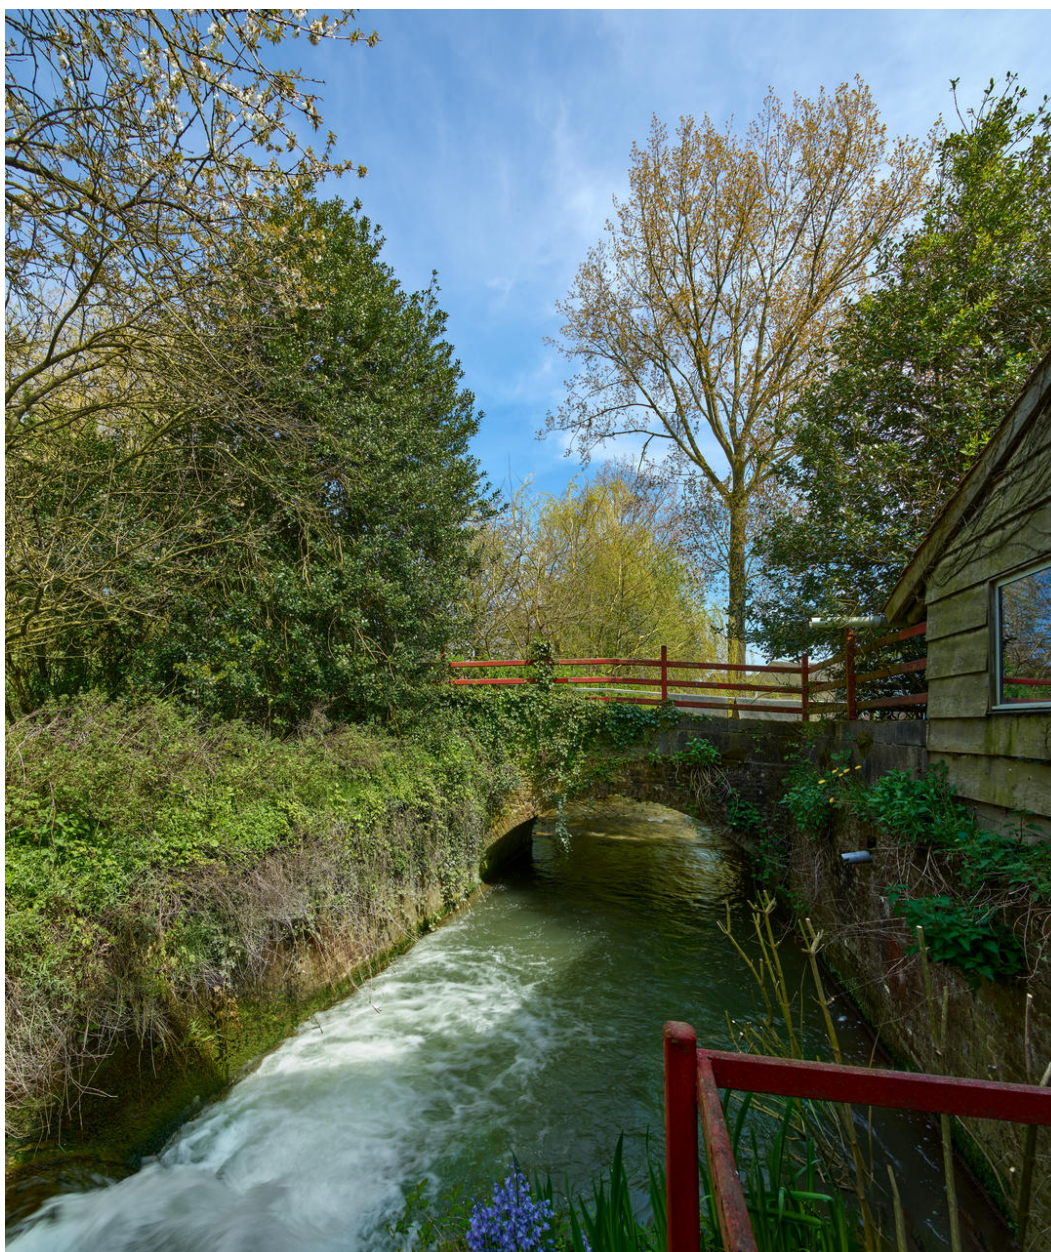
Vue depuis l'élévation nord
du moulin vers le pont.
Phot. Thierry Lefébure
IVR32_20236200434NUCA

Vue depuis l'élévation nord du moulin vers le pont.

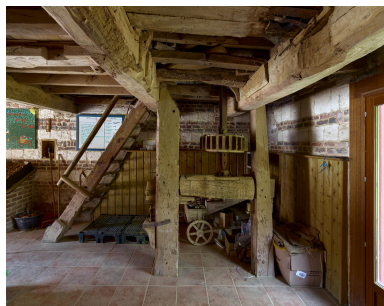
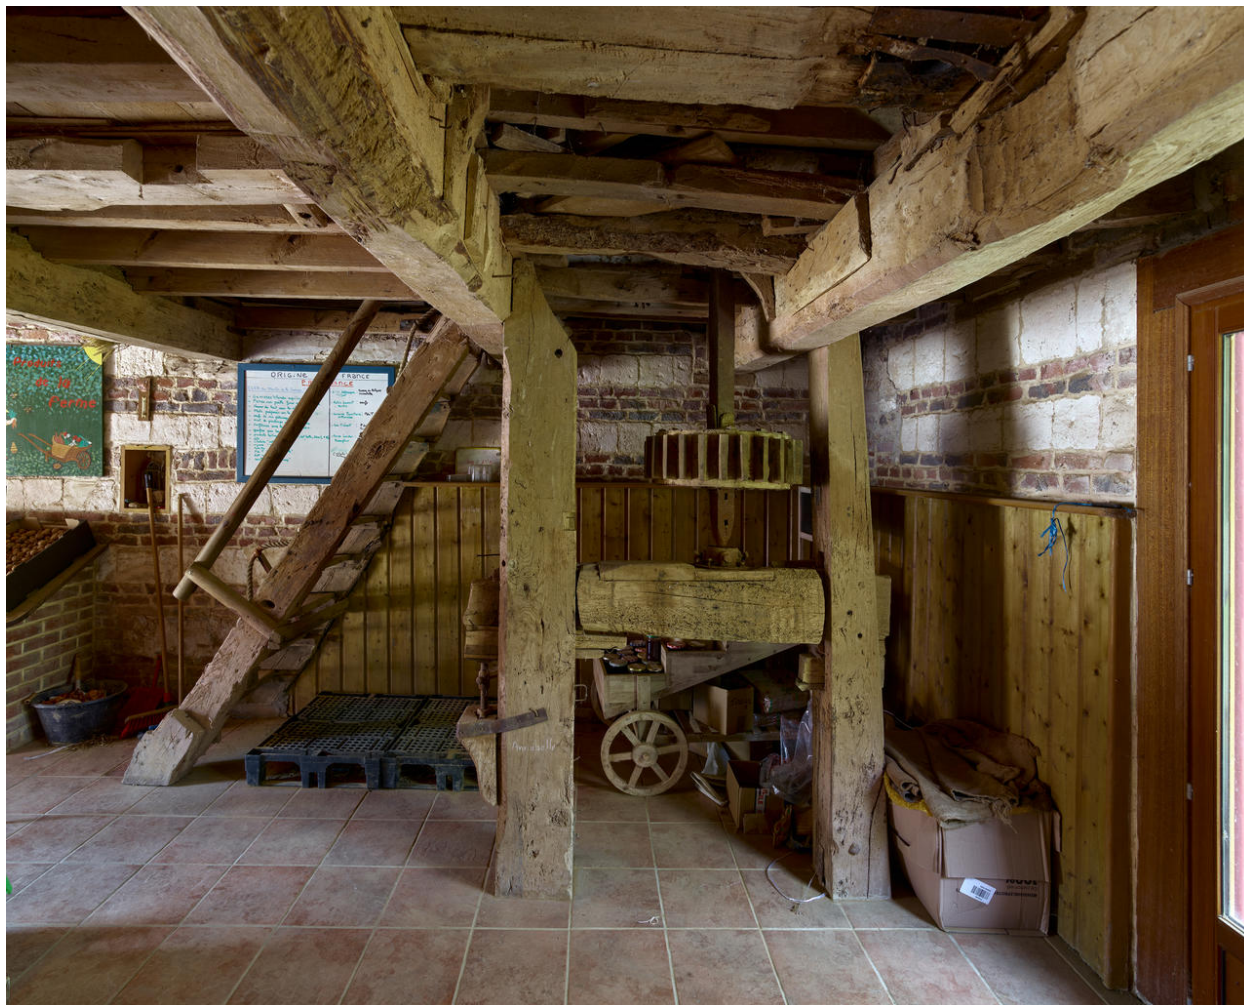
Vue du beffroi et de la lanterne,
vestiges des mécanismes
de transmission du moulin.
Phot. Thierry Lefébure
IVR32_20236200435NUCA

Vue du beffroi et de la lanterne, vestiges des mécanismes de transmission du moulin.

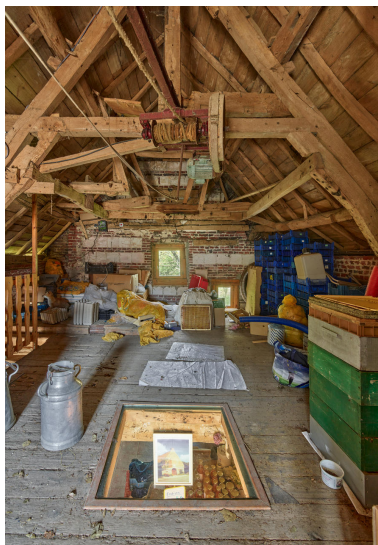
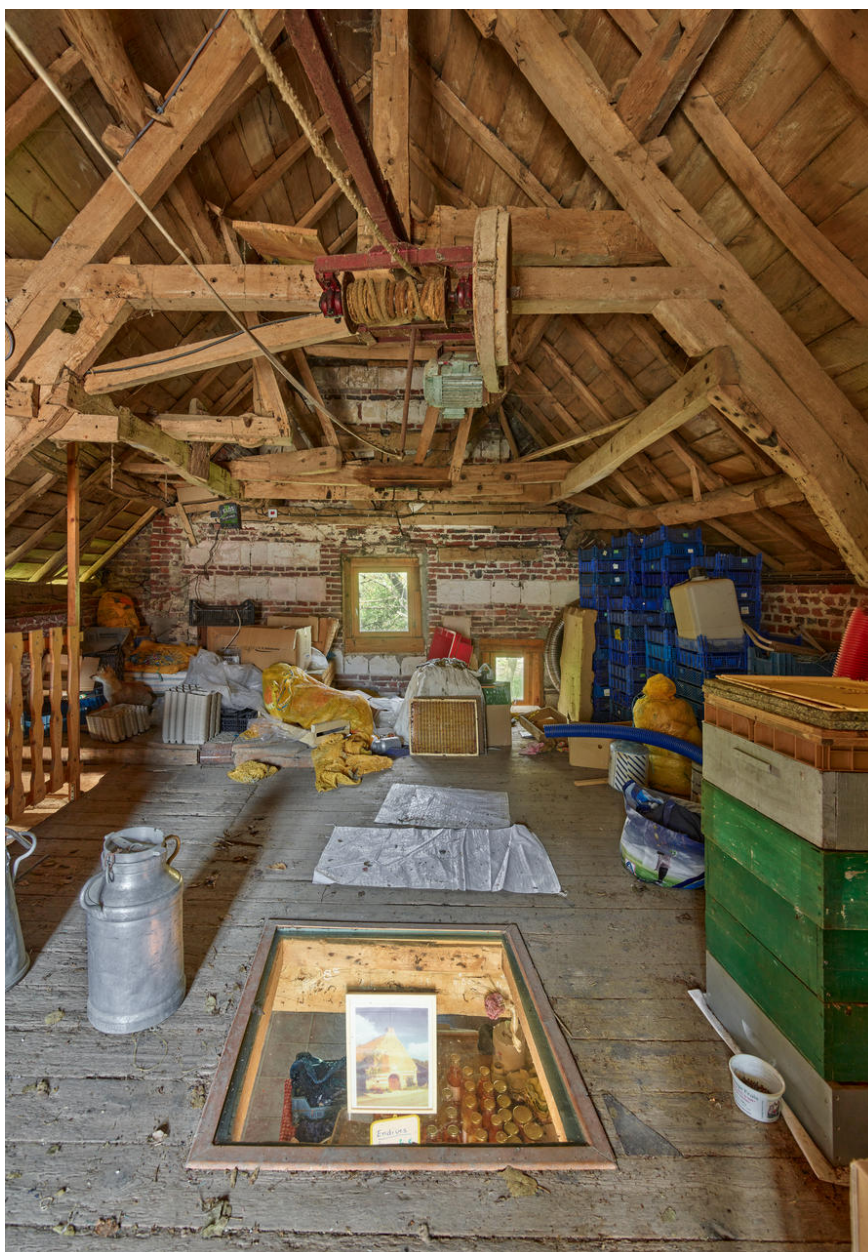
Vue intérieure de l'étage sous comble.
Phot. Thierry Lefébure
IVR32_20236200436NUCA

Vue intérieure de l'étage sous comble.
