Hauts-de-France, Aisne  
Saint-Quentin  
Ancienne collégiale royale, actuellement basilique Saint-Quentin

## Élément de verrière à personnages : saint Jean-Baptiste (baie 15)

Numéro de dossier : IM02004598  
Date de l'enquête initiale : 2002  
Date(s) de rédaction : 2008  
Cadre de l'étude : enquête thématique régionale la basilique de Saint-Quentin  
Degré d'étude : étudié  
Référence du dossier Monument Historique : PA00115910

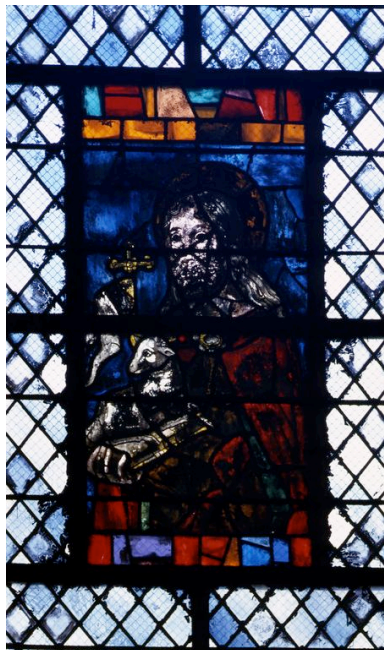
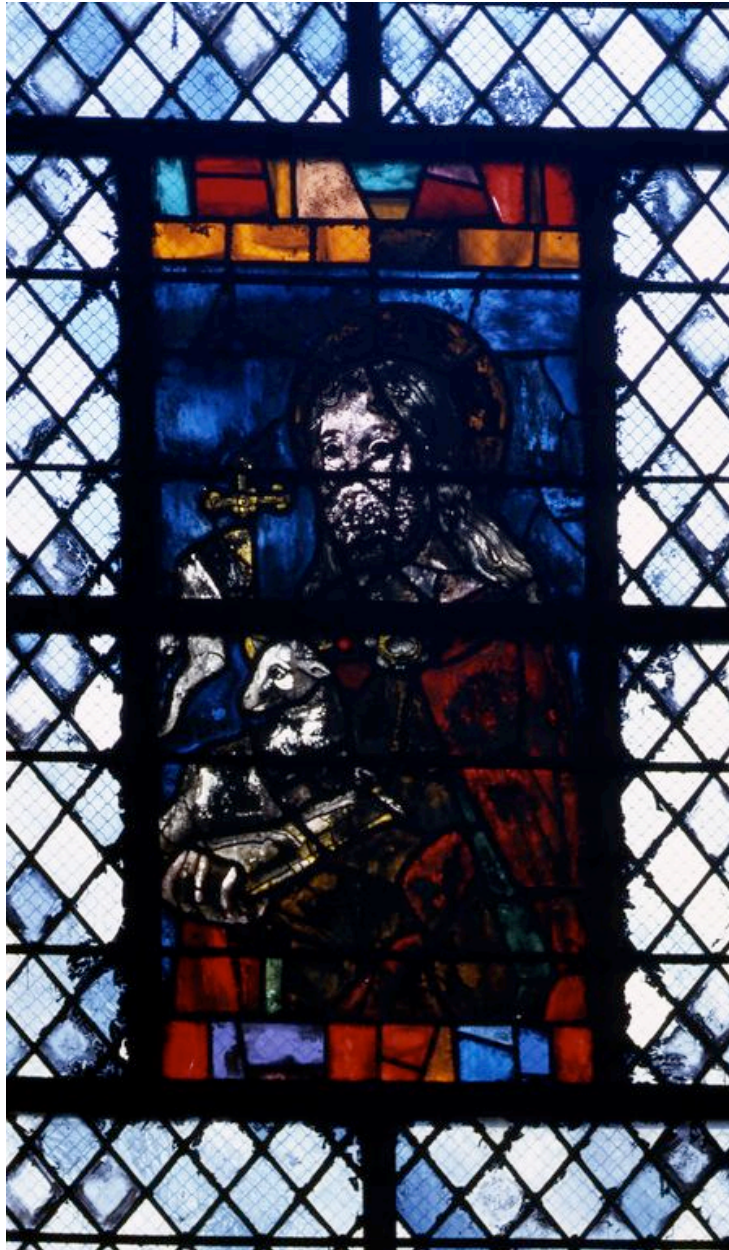
Vue générale.  
Phot. Thierry Lefébure  
IVR22\_20010203086XA

La baie en arc brisé est occupée par une vitrerie à losanges, au centre de laquelle ont été remontés deux panneaux superposés, provenant d'une verrière à personnages. Les détails sont rendus par la grisaille et par des touches de jaune d'argent.

Les deux panneaux conservés représentent saint Jean-Baptiste, vu à mi-corps et de trois-quarts. A côté de lui se détache sur le fond de la verrière, la croix accompagnée de l'oriflamme qui est l'un de ses attributs caractéristiques. Il tient sur l'un de ses avant-bras un livre, sur lequel est couché un agneau, symbole du Christ.

Ces deux panneaux ne sont qu'une partie d'une verrière à personnages plus grande. Ils ont dû être complétés pour pouvoir s'intégrer dans l'armature métallique de la verrière 15. Les plombs de casse témoignent des restaurations dont l'oeuvre a profité au cours de son existence, la dernière ayant eu lieu avant sa repose dans le courant des années 1950. La verrière est très sale et la grisaille s'efface par endroits.
