Hauts-de-France, Somme
Ponthoile
40 rue de Morlay

Ancienne ferme

Numéro de dossier : IA80007843
Date de l'enquête initiale : 2004
Date(s) de rédaction : 2004
Cadre de l'étude : inventaire préliminaire arrière-pays maritime picard
Degré d'étude : étudié

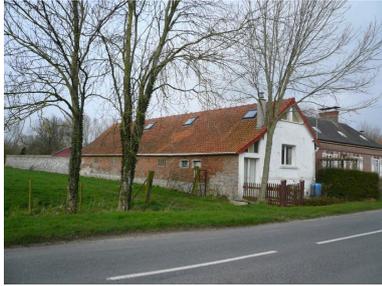
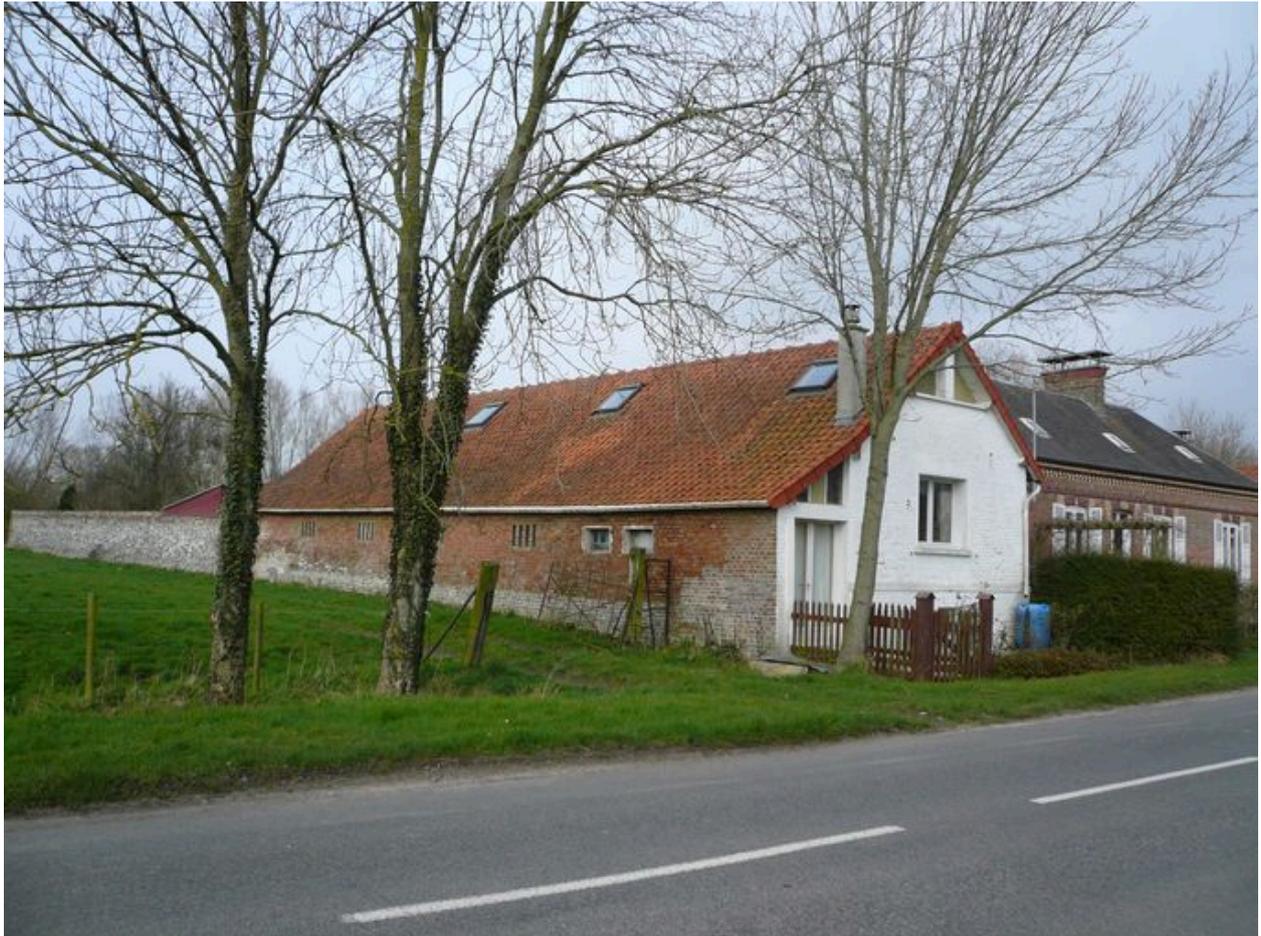
Vue générale.
Phot. Inès Guérin
IVR22_20078005467NUCA

Vue générale.

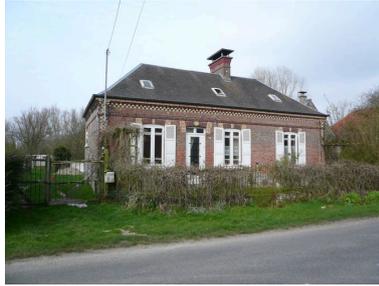
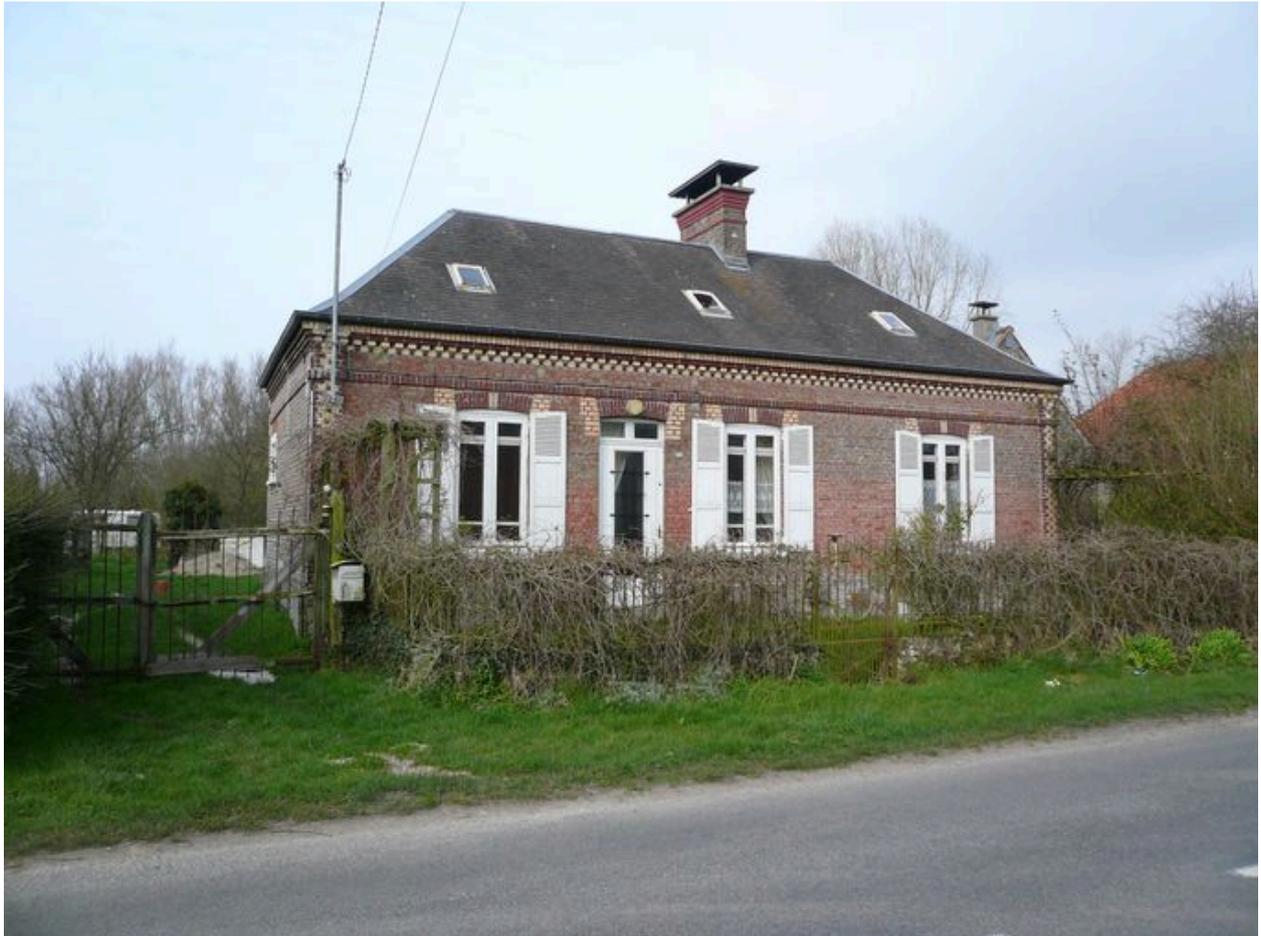
Vue du logis.
Phot. Inès Guérin
IVR22_20078005468NUCA

Vue du logis.

Orienté au sud, le logis est situé en limite de parcelle le long de la voie de circulation. Long de quatre travées, il dispose d'une maçonnerie en brique. Le rez-de-chaussée, légèrement surélevé, dissimule une cave. Le comble à surcroît est couvert d'un toit à longs pans et croupes en ardoise. La souche de cheminée perce la toiture en son centre. Le décor se situe à la corniche composée d'une frise de boutisses verticales, aux angles des murs gouttereaux flanqués de pilastres saillants ainsi qu'aux arcs segmentaires des ouvertures. Les étables occupent la partie occidentale de la cour. Le mur gouttereau occidental, percé d'ouvertures en forme de meurtrières, est en brique, alors que son pendant dispose d'un solin en brique (percé d'ouvertures trahissant la présence d'une cave) avec structure en pans de bois et torchis, aujourd'hui recouverte d'un essentage de planches. Le toit à longs pans est en tuiles. Un mur de clôture en blocage de silex ceinture la cour située à l'arrière du logis. Un bâtiment en brique occupe le côté oriental de la cour. Il dispose d'une ouverture semi-circulaire au pignon sud. Il est également couvert d'un toit à longs pans en tuile.
