Hauts-de-France, Nord
Aubers
Le Haut-Pommereau

Casemate à mitrailleuse 200

Numéro de dossier : IA59005115

Cadre de l'étude : enquête thématique régionale Les ouvrages fortifiés de la Première Guerre mondiale

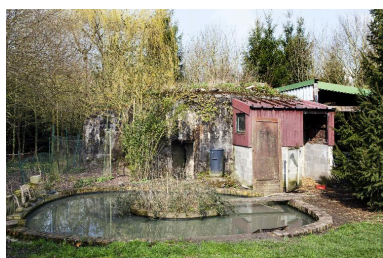
État de conservation : désaffecté, mauvais état, envahi par la végétation

Vue générale, vers l'ouest
Phot. Pierre Thibaut
IVR32_20165900572NUCA

Vue générale, vers l'ouest

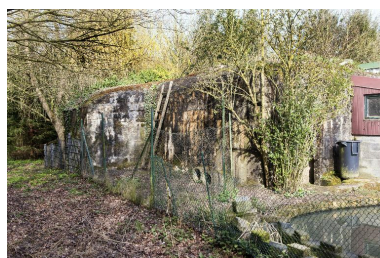
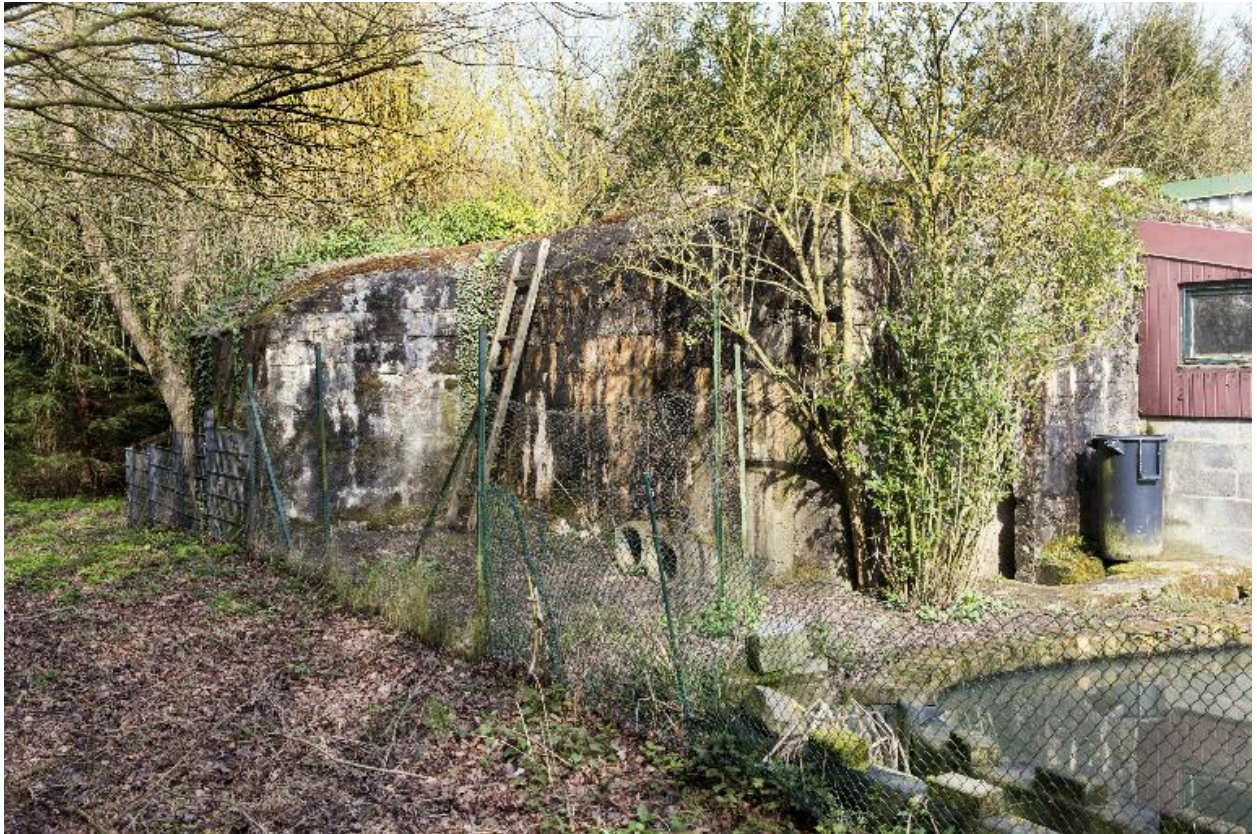
Élévation sud-ouest
Phot. Pierre Thibaut
IVR32_20165900573NUCA

Elévation sud-ouest

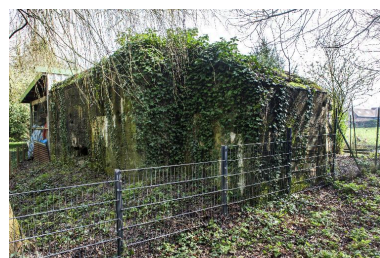
Cet casemate, d'environ 8 m. sur 5, possède, à la base du mur nord-ouest, une embrasure qui pourrait bien être un orifice de tir pour une mitrailleuse sur pivot. Positionné sur la crête d'Aubers il domine de 15 m. les lignes britanniques situées à 1800 m. Il n'a pas été possible de visiter l'édifice pour affirmer ou infirmer cette hypothèse.

Vue de trois-quart vers le nord-est. On aperçoit, à la base de l'édifice, une embrasure qui pourrait-être un orifice de tir

Vue de trois-quart vers le nord-est. On aperçoit, à la base de l'édifice, une embrasure qui pourrait-être une orifice de tir

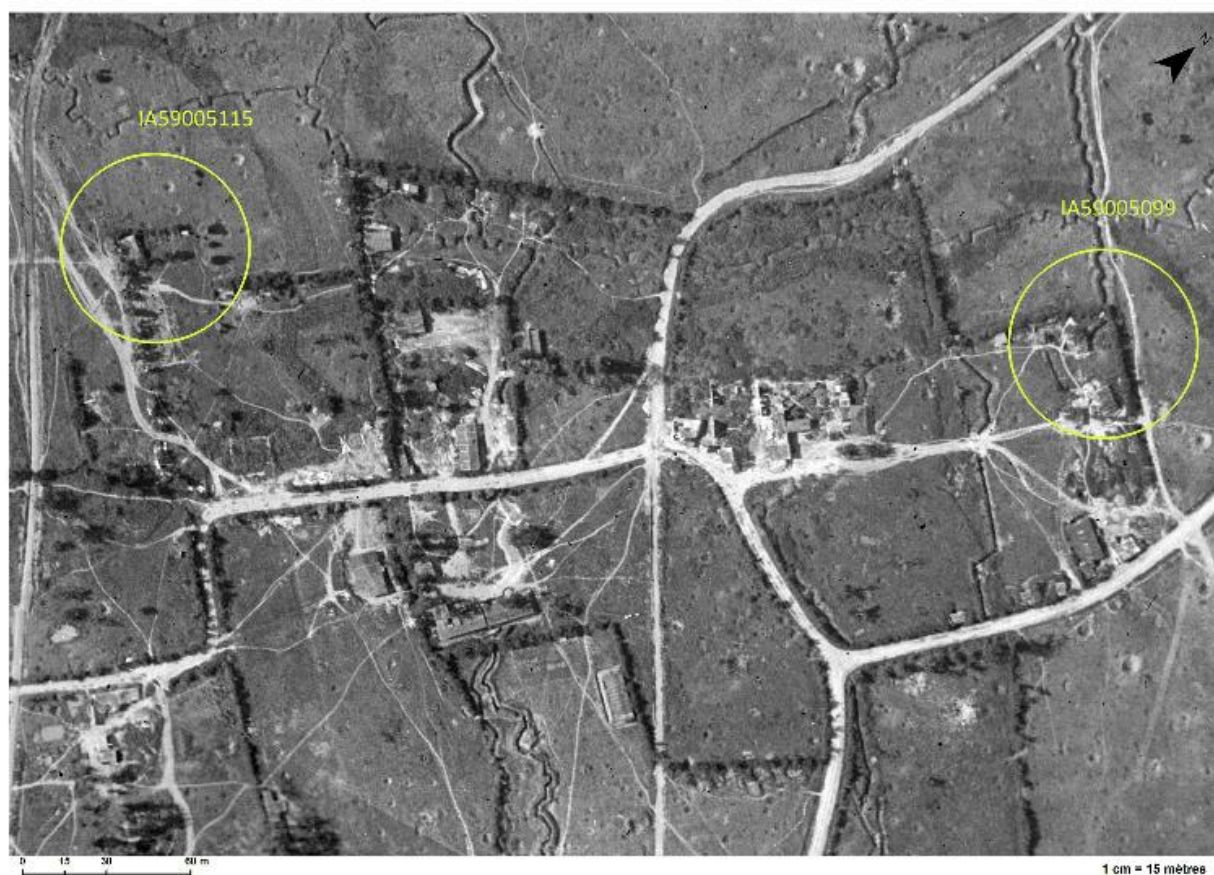
Position de l'édifice (cercle de gauche) sur une photographie aérienne britannique du 3 septembre 1918. En mauve a été matérialisée la seconde position allemande. On remarque la voie de chemin de fer, à l'extrême gauche et de nombreuses petites casemates, notamment au centre de cette image.
