Hauts-de-France, Somme
Beauval
24 rue du Château-d'eau, ancienne rue de Candas

Demeure d'industriel, dite villa Sueur

Numéro de dossier : IA80010165
Date de l'enquête initiale : 2013
Date(s) de rédaction : 2013
Cadre de l'étude : opération ponctuelle Beauval, patrimoine industriel
Degré d'étude : étudié

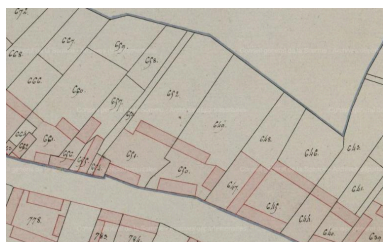
Plan masse de situation, extrait du plan cadastral de 1811, section I2 (AD Somme ; 3 P 1177).

La villa Sueur et son jardin rassemblent plusieurs parcelles loties au début du 19^e siècle. Le plan cadastral napoléonien représente ce terrain découpé en cinq parcelles, dont quatre (IA 647, 648, 649, 450) sont occupées par des fermes et maisons d'habitation.

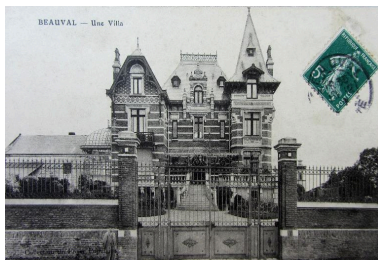
Vue d'ensemble sur rue de la villa Sueur, vers 1900 (coll. part.).

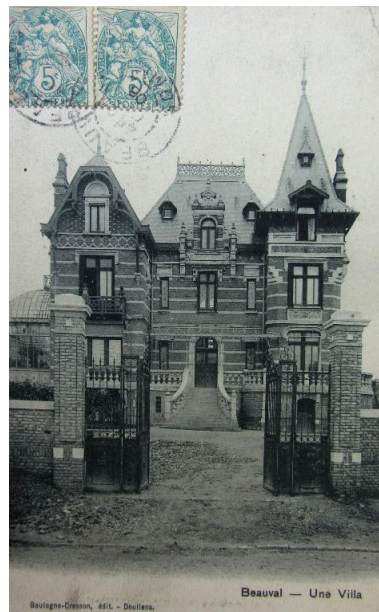
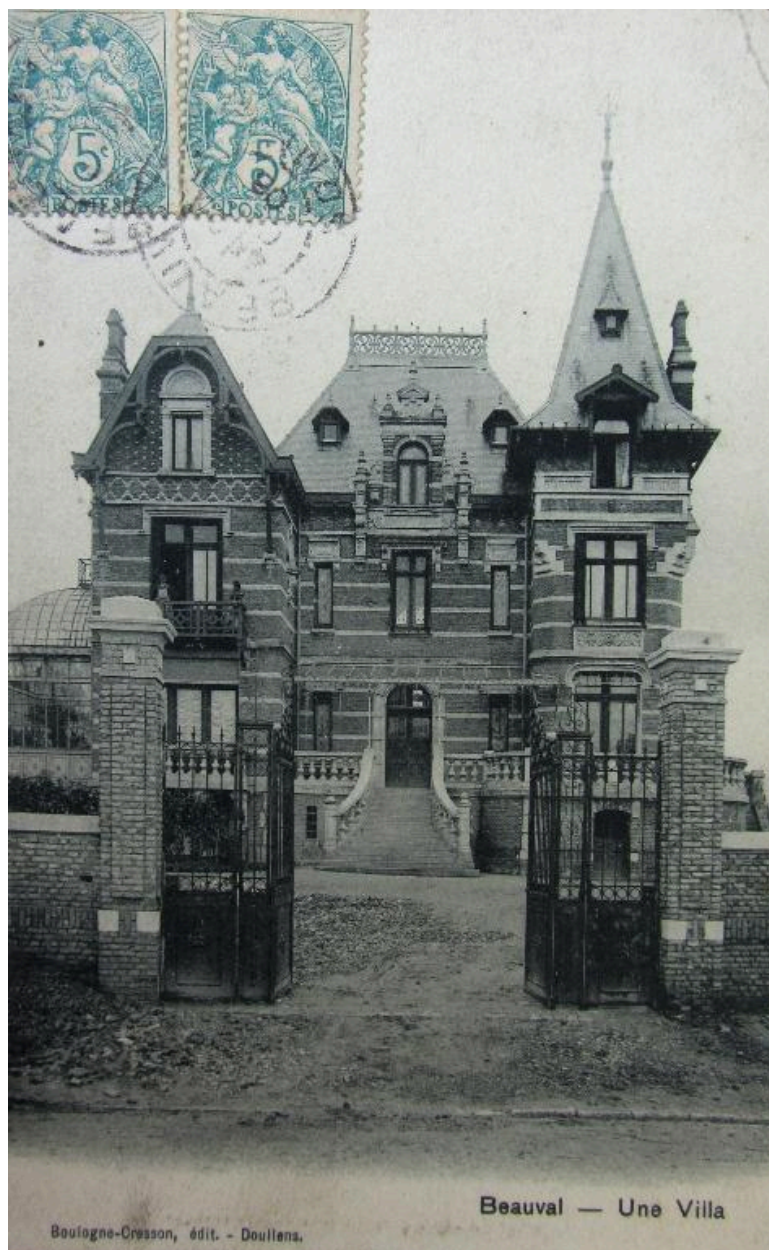
Vue d'ensemble vers 1905 (coll.part.)

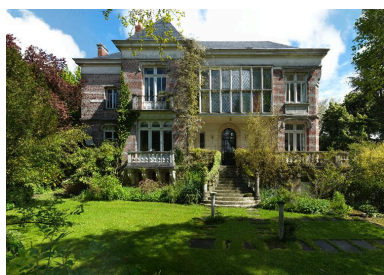
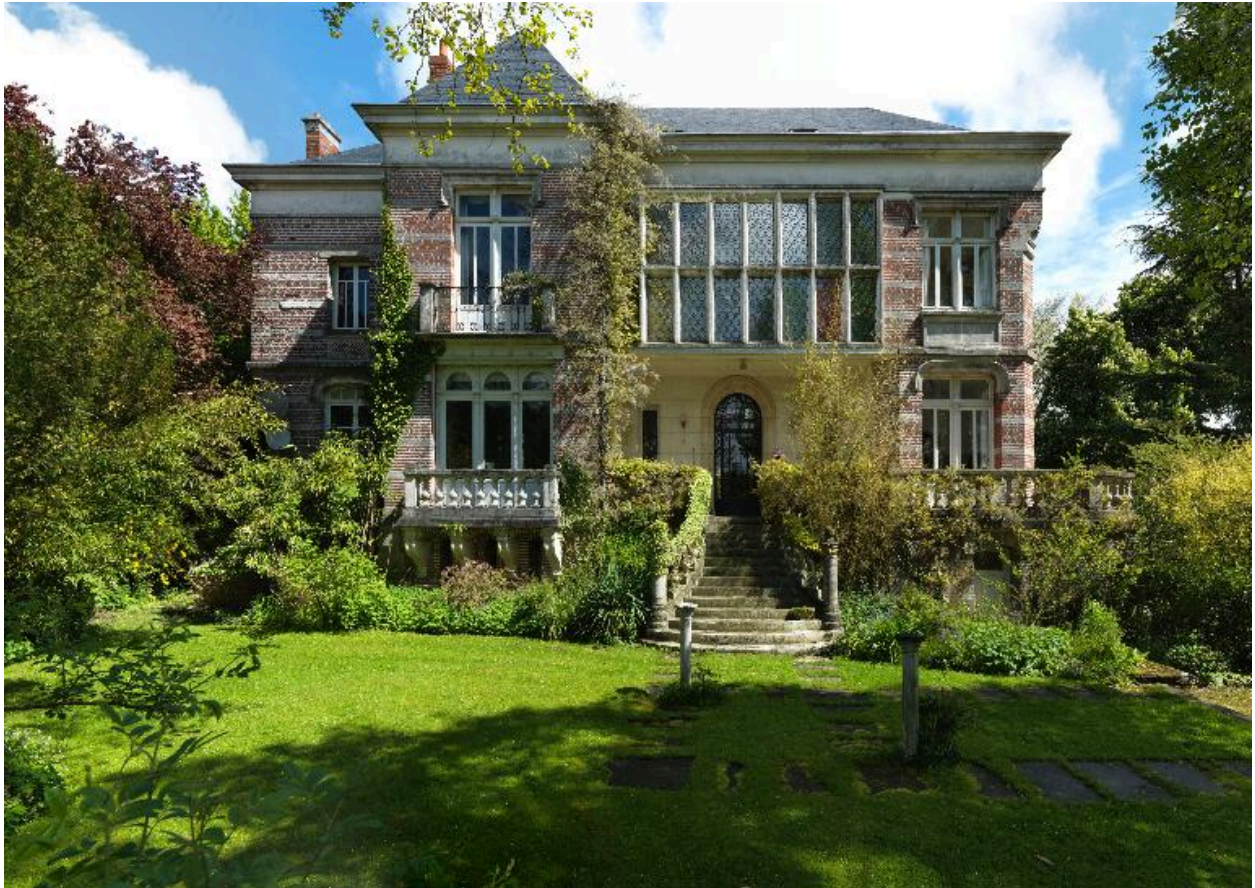
Façade antérieure.

La villa est construite en retrait de la rue, au milieu d'un parc paysager. Elle est construite en brique et présente une élévation à trois niveaux, comprenant un sous-sol, un rez-de-chaussée surélevé et un étage carré.

Le rez-de-chaussée est accessible par un escalier droit de quatorze degrés qui dessert une galerie en encorbellement sur l'étage de soubassement. A l'étage, le corps central a été élargi pour rattraper l'avancée de la tourelle. Les trois baies qui éclairaient cette partie de l'étage ont été remplacées par une large baie qui occupe la totalité de l'étage de ce corps central. Cette baie, qui forme littéralement un mur de verre est composée de seize panneaux répartis sur deux registres. L'ancienne véranda a été entièrement démontée et remplacée par une extension latérale en brique qui s'élève sur trois niveaux, équilibrant ainsi la façade à l'ouest. De ce côté, deux tableaux en pierre sont gravés de l'initiale S du propriétaire commanditaire. Les toitures en ardoise qui étaient spécifiques à chaque partie de bâtiment ont été entièrement refaites après l'incendie, avec un souci d'homogénéisation et de simplification. Beaucoup moins haute, la toiture se compose désormais d'un toit à longs pans et croupes, avec un retour identique pour la couverture du volume formant avant-corps.
