Hauts-de-France, Aisne
Chermizy-Ailles

Lavoir de Chermizy-Ailles

Numéro de dossier : IA02002034
Date de l'enquête initiale : 2003
Date(s) de rédaction : 2003
Cadre de l'étude : patrimoine de la Reconstruction Chemin des Dames
Degré d'étude : étudié

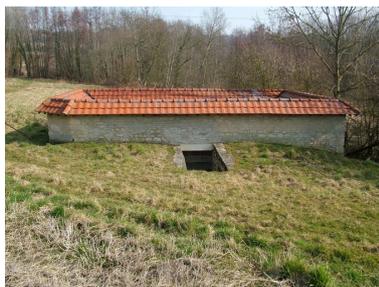
Vue générale.
Phot. Irwin Leullier
IVR22_20050200700NUCA

Situé légèrement en écart du village, à l'emplacement où la source peut l'alimenter, ce lavoir est le seul à posséder un impluvium sur le Chemin des Dames. Les quatre murs pleins qui le composent sont constitués d'un blocage de moellons en calcaire. Le bassin, placé en contrebas du niveau du sol, est accessible par un escalier en demi-hors-oeuvre.

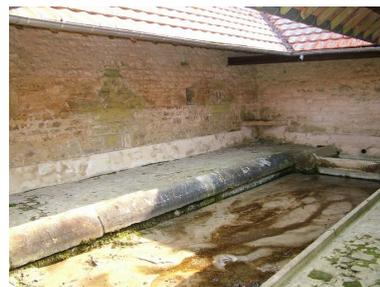
Vue intérieure.
Phot. Irwin Leullier
IVR22_20050200701NUCA

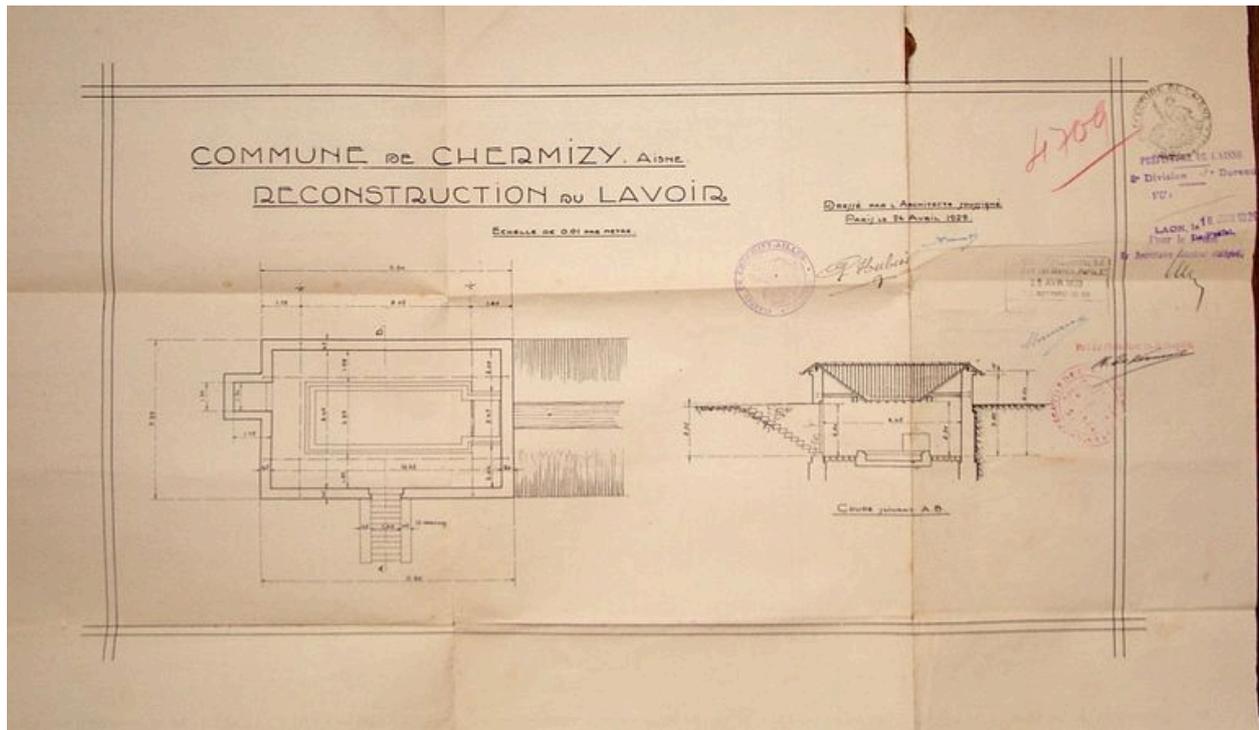
IVR22_20050200772NUCAB

Plan extrait du dossier de dommages de guerre de l'édifice (A.C. Chermizy-Ailles : 4 H 29).

- **Commune de Chermizy - Reconstruction du Lavoir**, plan, par A. Bonnet architecte, 1929 (AC Chermizy-Ailles : 4 H 29).

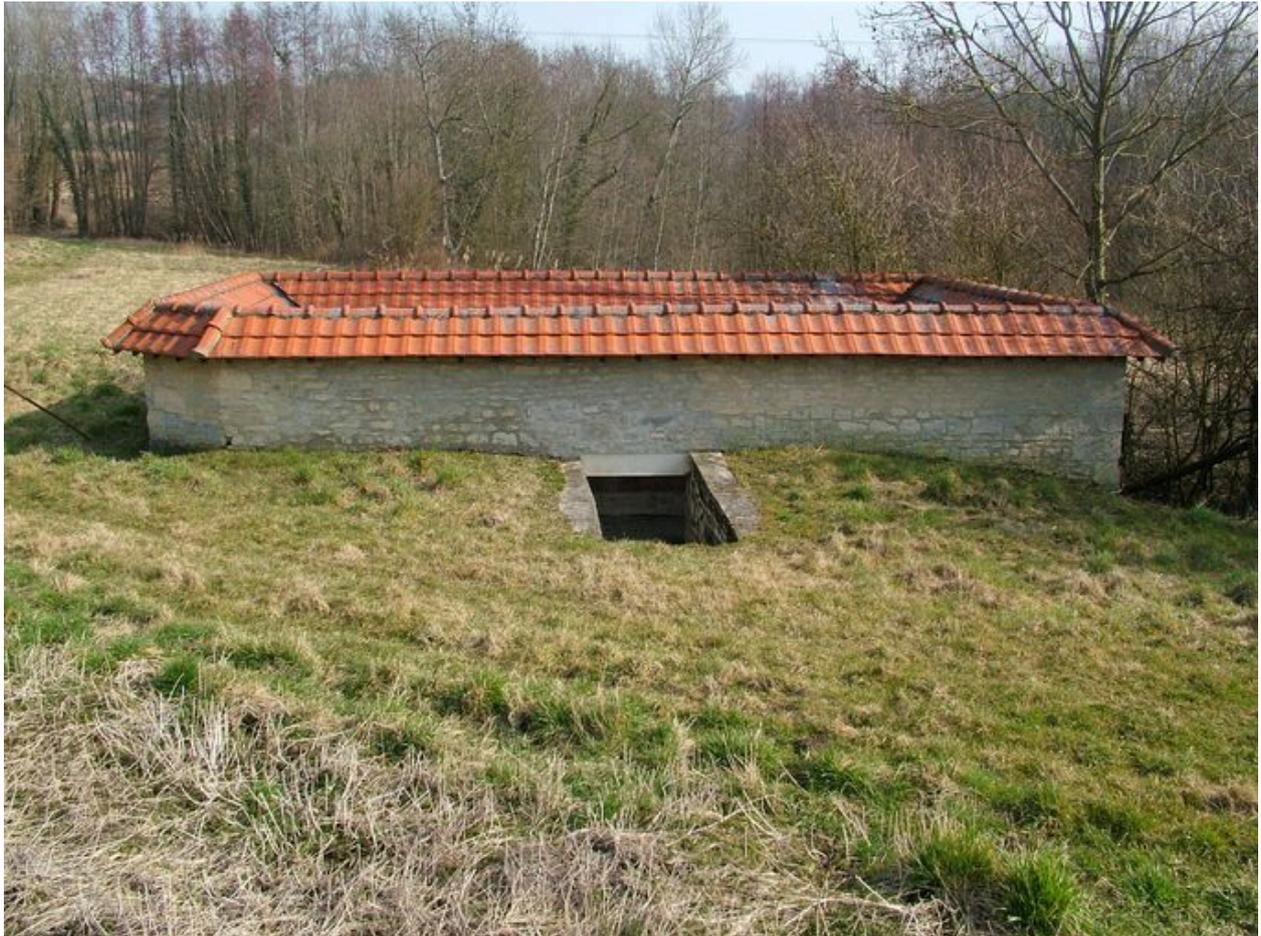
IVR22_20050200700NUCA

Vue générale.

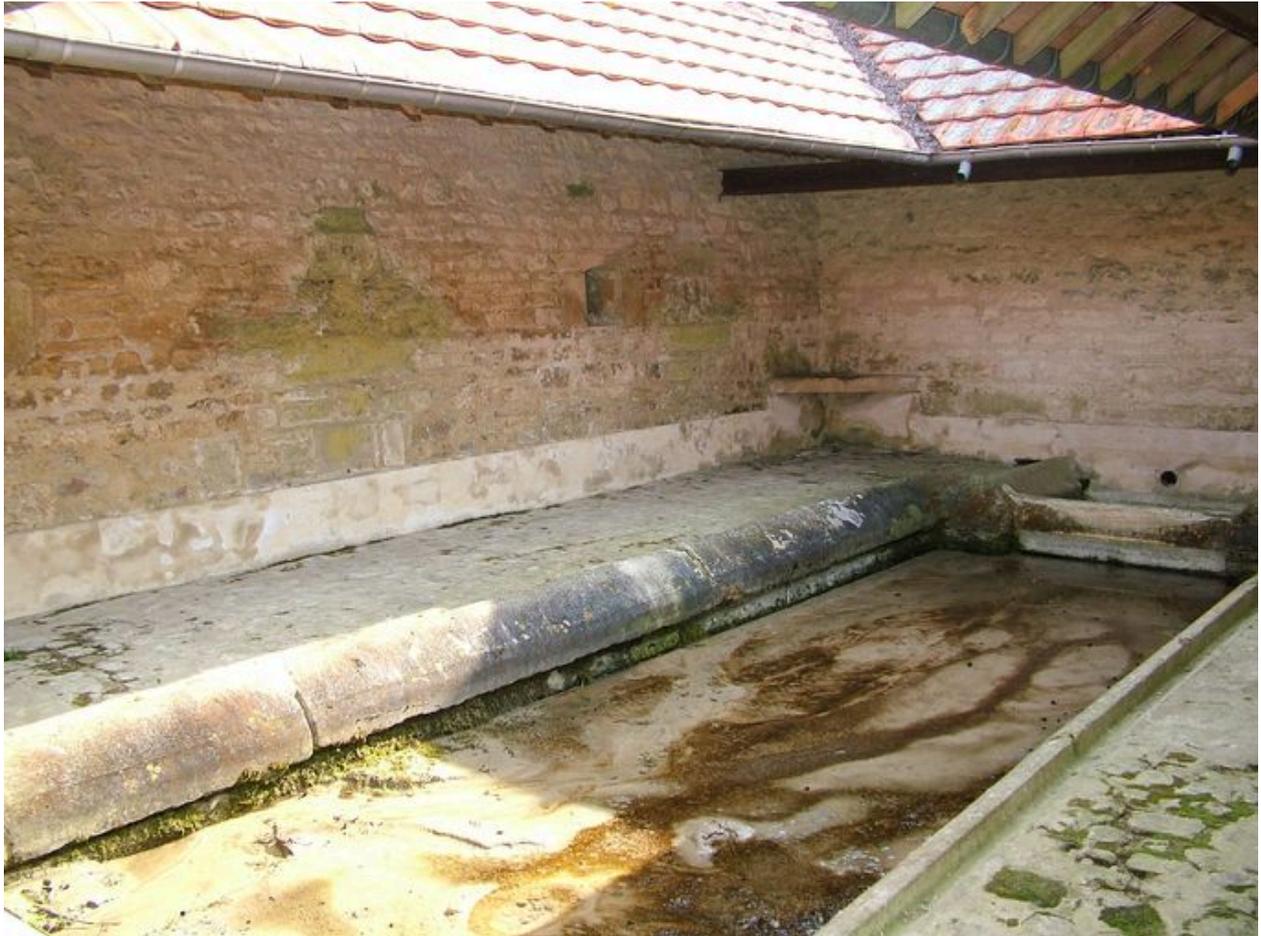
IVR22_20050200701NUCA

Vue intérieure.
