Hauts-de-France, Somme
Ponthoile
2 route de Forest-Montiers

Ancienne ferme

Numéro de dossier : IA80007887
Date de l'enquête initiale : 2004
Date(s) de rédaction : 2004
Cadre de l'étude : inventaire préliminaire arrière-pays maritime picard
Degré d'étude : étudié

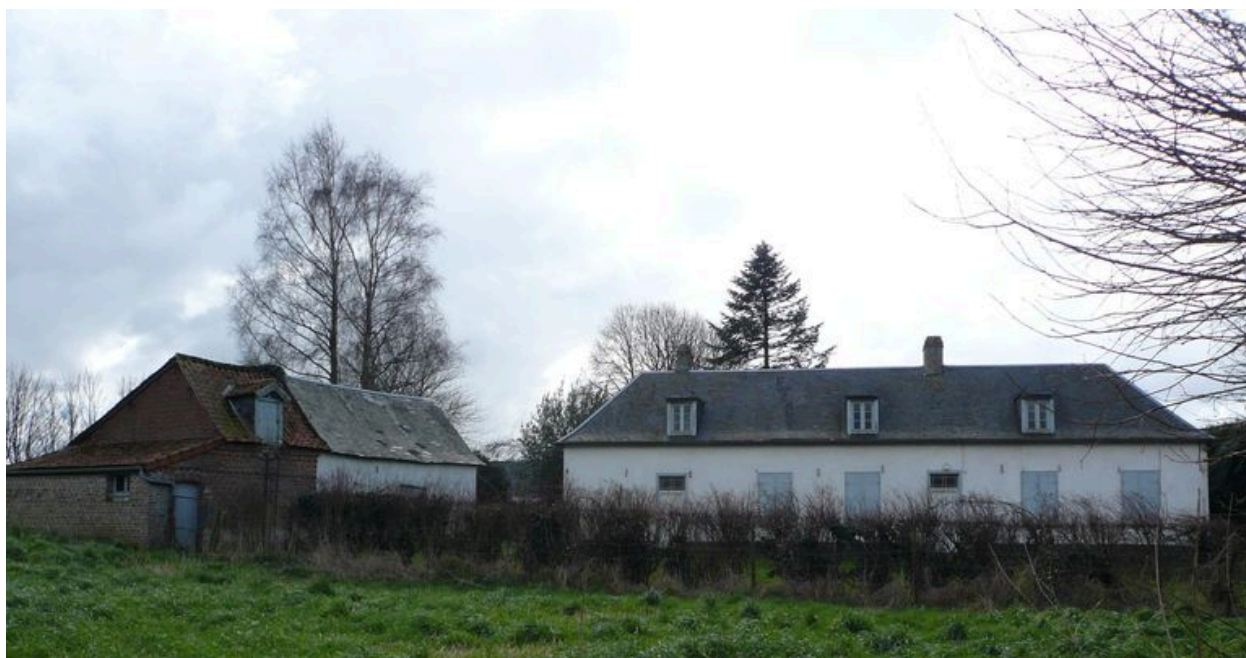
IVR22_20078005609NUCA

Vue générale.

Cette ancienne exploitation possède un logis, situé perpendiculairement à la rue, orienté au nord. Sa structure en torchis et pans de bois est couverte au solin d'un enduit à base de goudron le protégeant des remontées capillaires du sol. Le comble à surcroît reçoit le jour par trois lucarnes. Le toit à longs pans et croupes est couvert en ardoise. La dernière travée orientale est occupée par l'ancienne écurie, placée sous le même toit que la partie habitable. Sur le côté oriental de la cour, on peut apercevoir les étables (en torchis et pans de bois) et porcheries (en brique). Les premières sont pourvues d'un toit à deux pans en ardoise, et les secondes, d'un toit à longs pans en tuiles avec lucarne. Une haie sépare la jardin de la pâture au nord de la propriété.

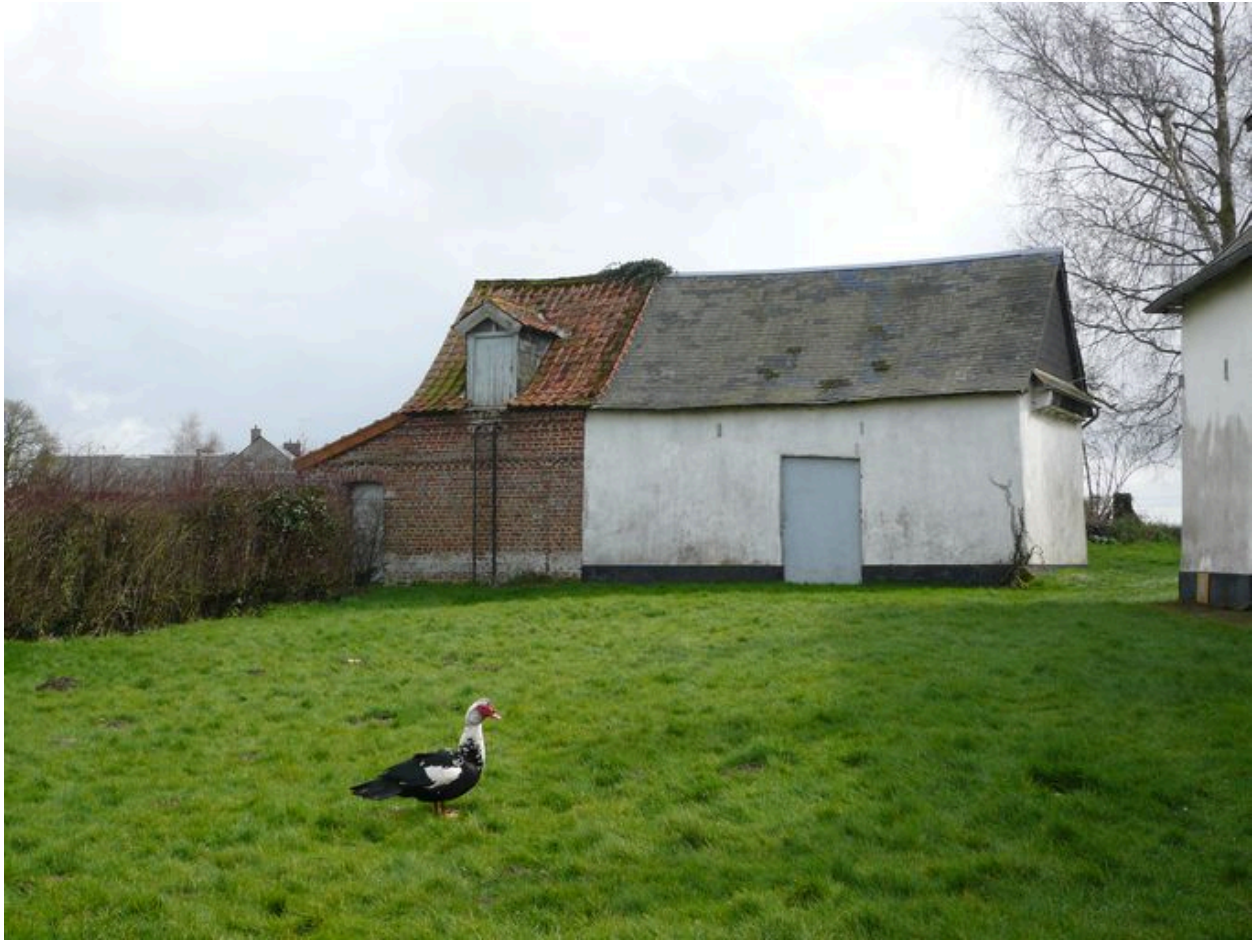
IVR22_20078005610NUCA

Vue des dépendances.
