Hauts-de-France, Aisne  
Soissons  
Cathédrale Saint-Gervais-Saint-Protais, place Cardinal-Binet

## Verrière légendaire : scènes de l'histoire de Judith (baie 0)

Numéro de dossier : IM02002769  
Date de l'enquête initiale : 2004  
Date(s) de rédaction : 2012  
Cadre de l'étude : mobilier et objets religieux la cathédrale de Soissons  
Degré d'étude : étudié  
Référence du dossier Monument Historique : PA00115941

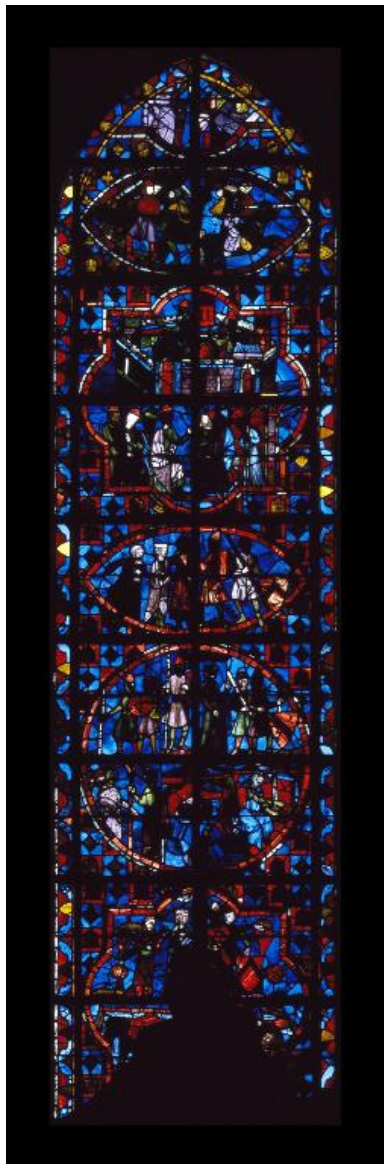
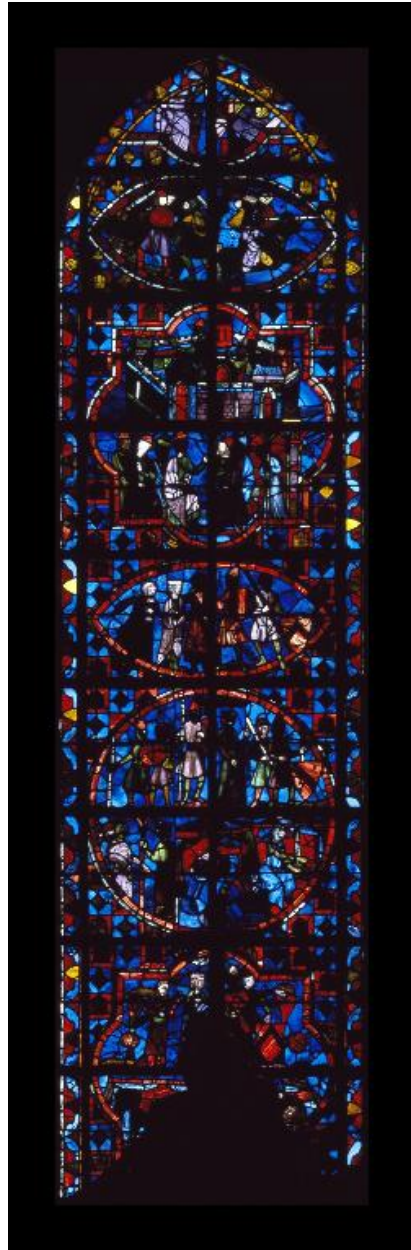
La verrière prend place dans une baie en forme de lancette, qui s'achève en arc brisé à sa partie supérieure. Elle est composée de neuf registres superposés de panneaux. Elle est formée d'un assemblage de pièces de "verre antique" rehaussées de grisaille, parmi lesquelles se remarquent des pièces de verre rouge hétérogène.

La verrière, qui provient d'une fenêtre de la nef, a été déplacée en 1772 dans cette baie de la chapelle de la Vierge et a donc dû être diminuée en largeur. Les fenêtres de la nef sont en effet plus larges que celles des chapelles absidales. La partie supérieure de la verrière, immédiatement sous l'ogive, est occupée par une macédoine. La verrière a été restaurée à plusieurs reprises comme en témoignent des plombs de casse.

Vue générale de la verrière.  
Phot. Irwin Leullier  
IVR22\_20010202929XA

Vue générale de la verrière.
