Hauts-de-France, Nord  
Dunkerque  
Petite-Synthe  
avenue de Petite-Synthe

## Église paroissiale Saint-Nicolas

Numéro de dossier : IA00076351

Cadre de l'étude : inventaire topographique , enquête thématique régionale églises paroissiales et chapelles du Nord-Pas-de-Calais 1945-2010

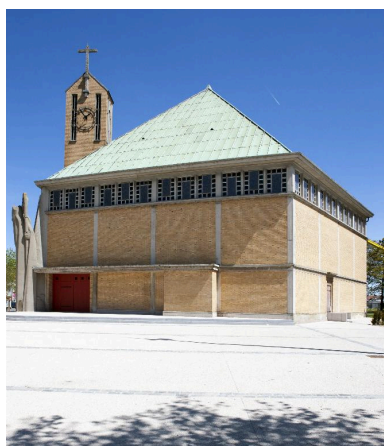
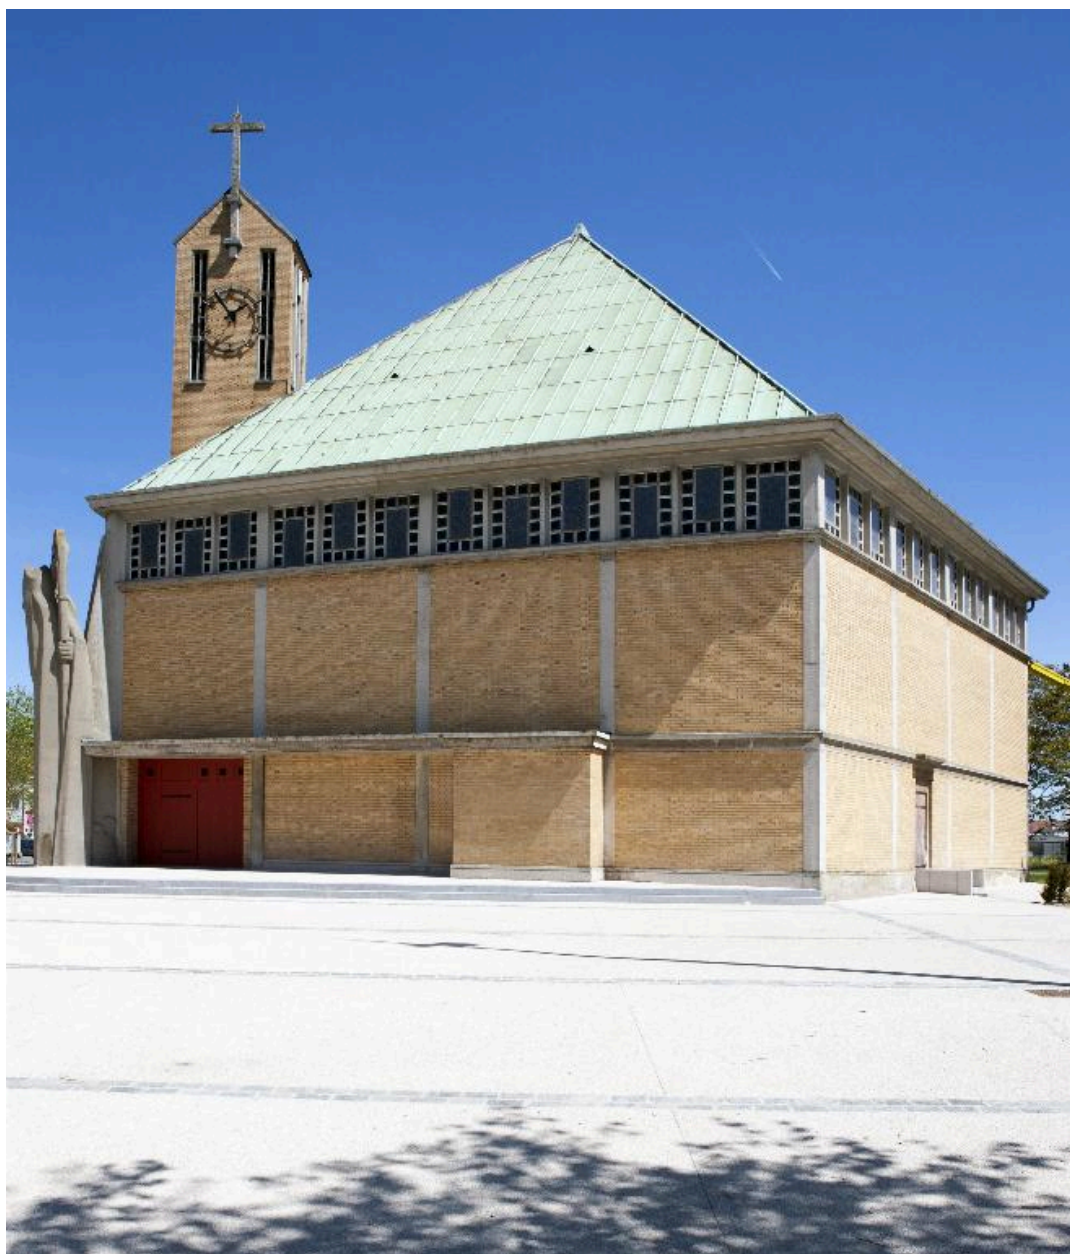
Élévation sud et est de l'église.  
Phot. Pierre Thibaut  
IVR31\_20155900763NUCA

Élévation sud et est de l'église.

De plan pentagonal, l'église reconstruite en brique comprend un vaste vaisseau voûté en brique éclairé par un bandeau de vitraux courant sous la corniche. Une tribune placée dans un angle fait face au chœur aménagé dans un renforcement au milieu d'un des cinq côtés. Les bancs sont disposés en arc de cercle autour de l'autel, préfigurant les prescriptions du concile du Vatican II concernant la participation active des fidèles au culte. La toiture est recouverte de cuivre. Le clocher est implanté hors œuvre. Une sculpture de saint Nicolas est réalisée par Emile Morlaix.

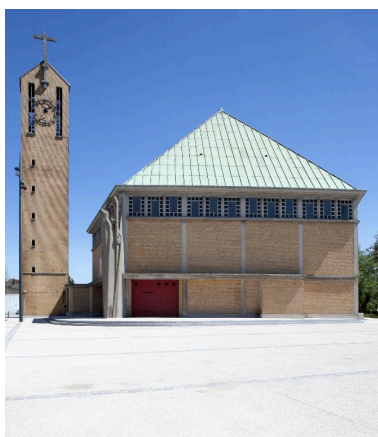
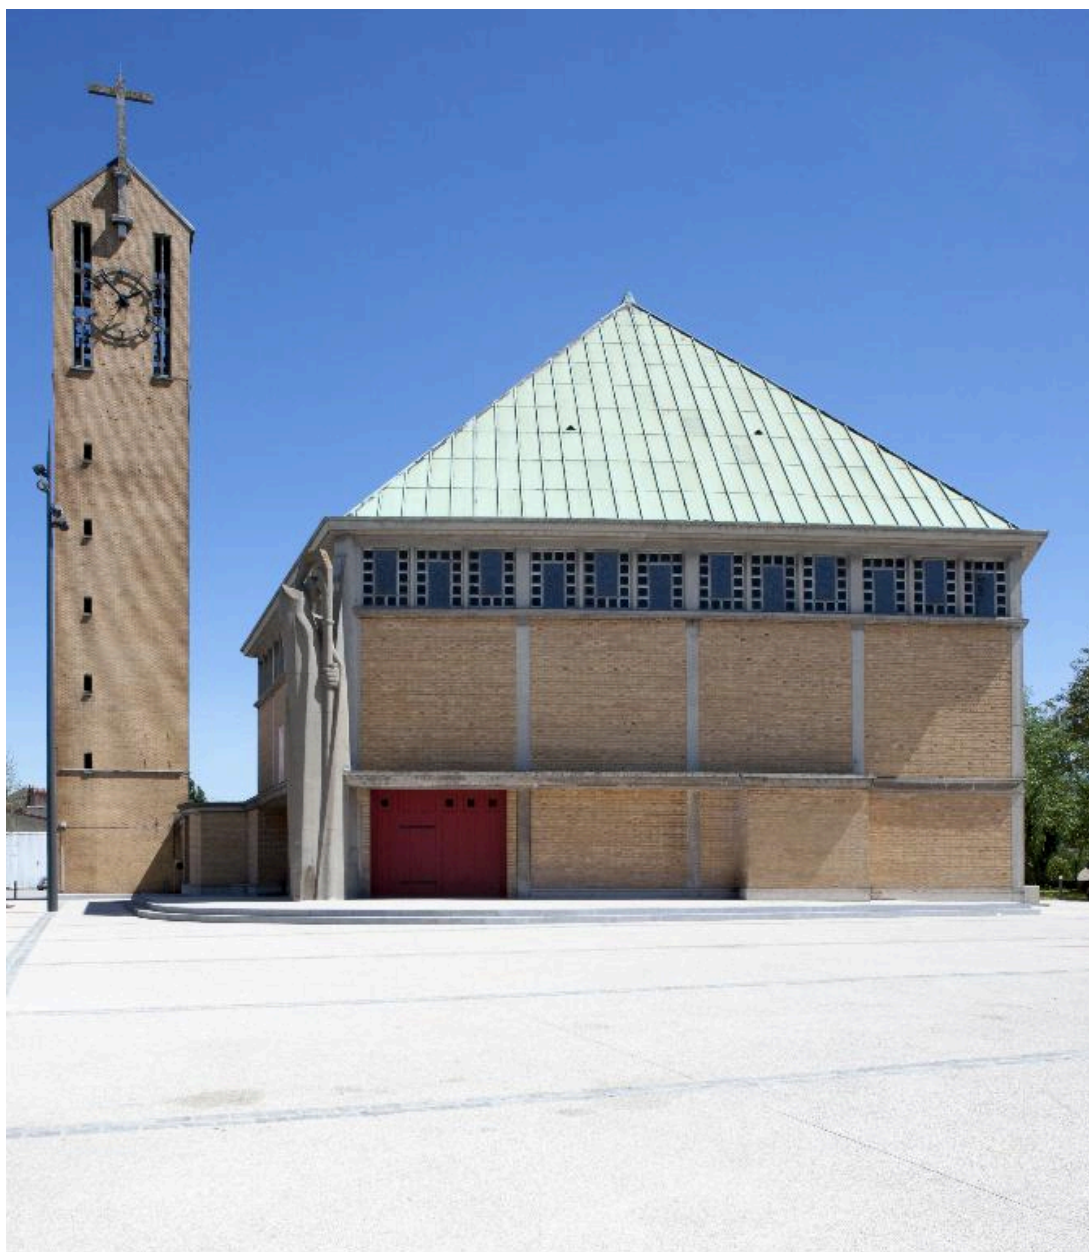
Élévation sud de l'église.  
Phot. Pierre Thibaut  
IVR31\_20155900762NUCA

Élévation sud de l'église.

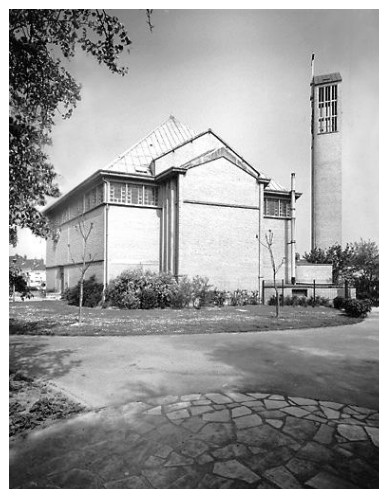
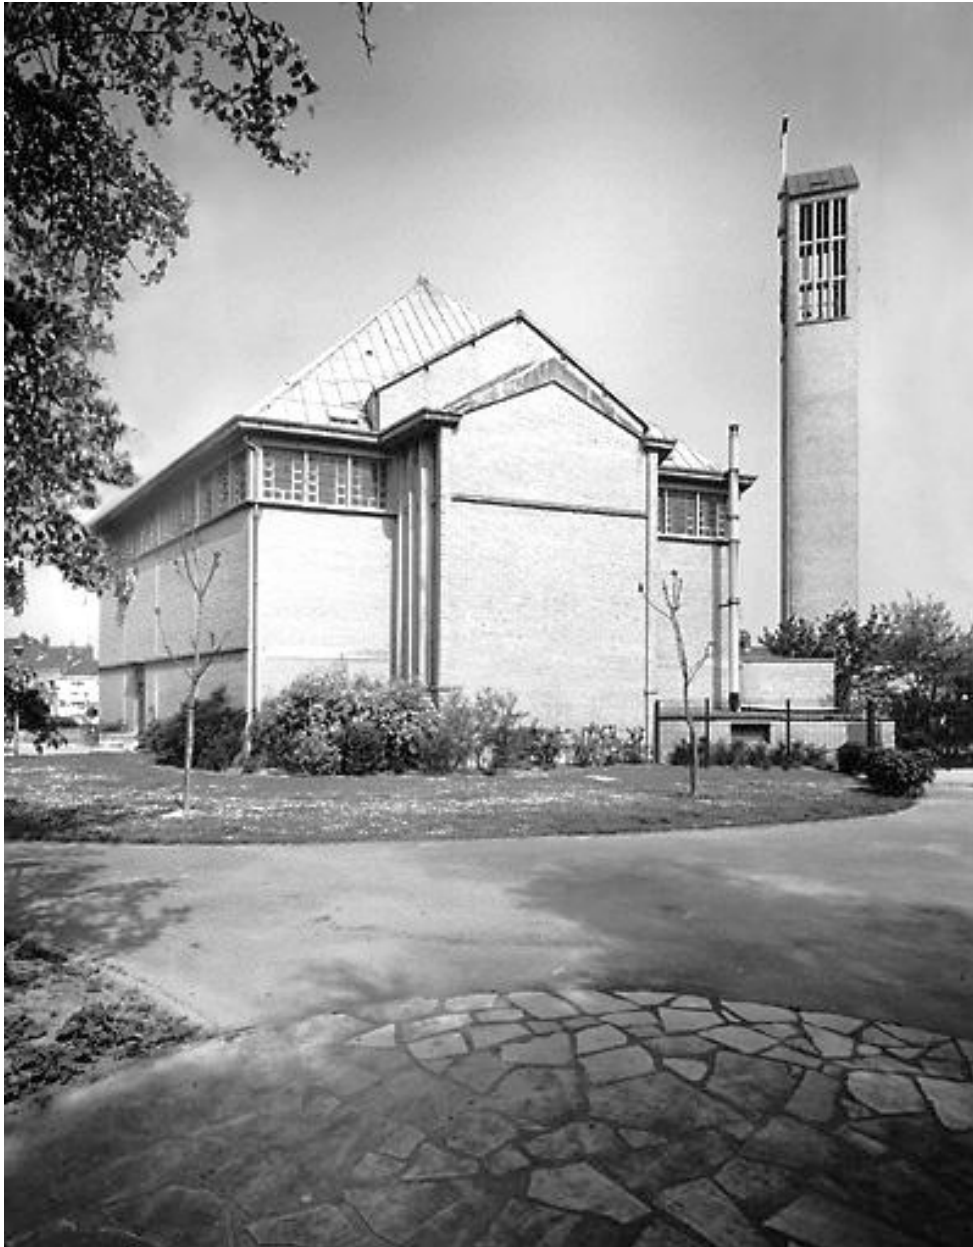
Chevet de l'église.  
Phot. Pierre Thibaut  
IVR31\_19925900689V

Chevet de l'église.

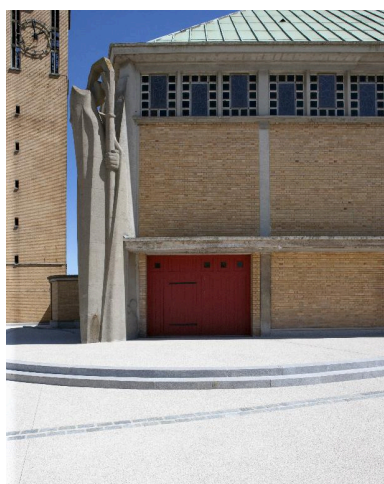
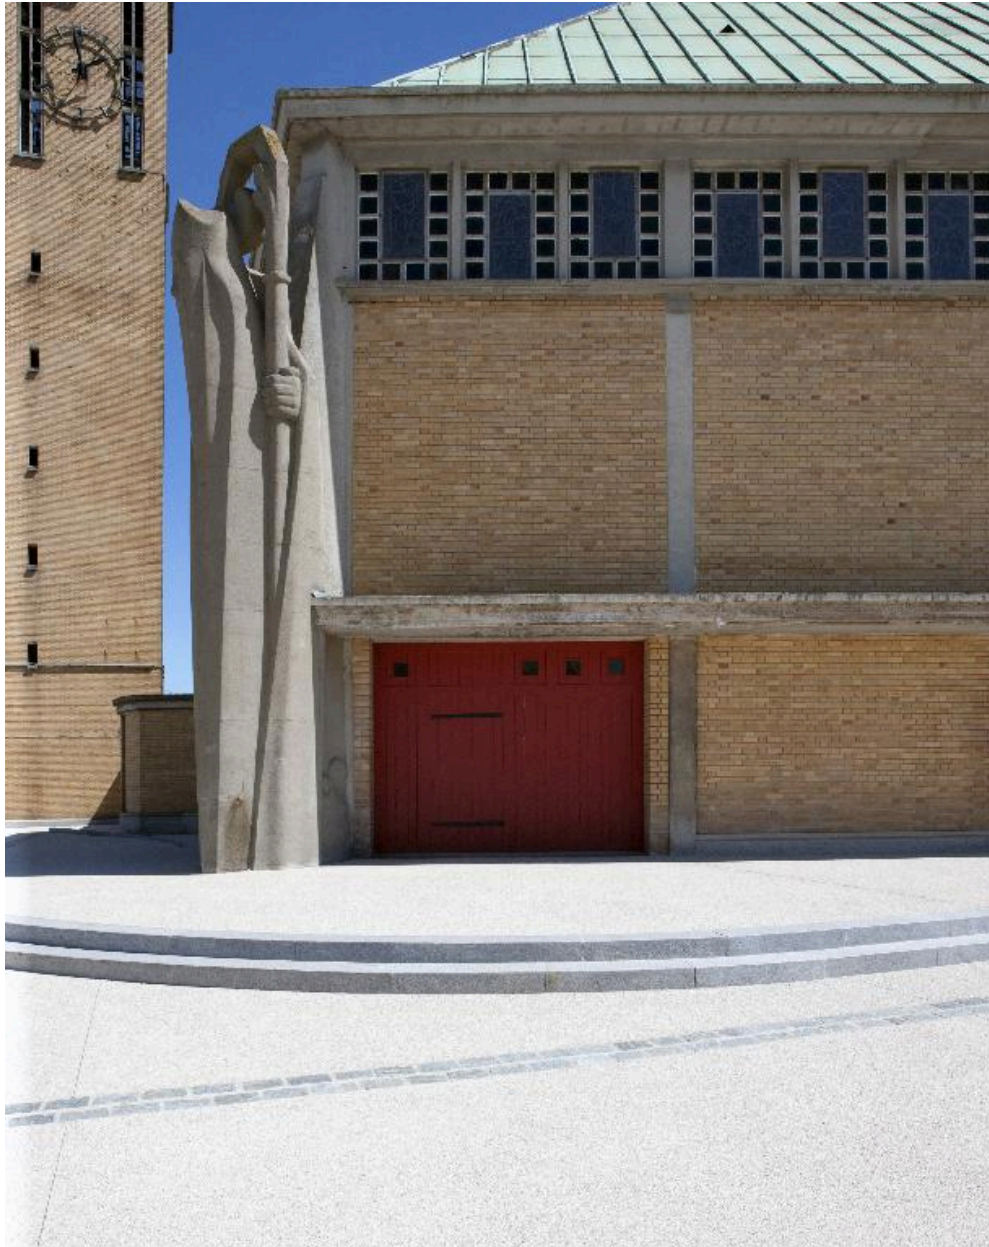
Entrée flanc sud de l'église.  
Phot. Pierre Thibaut

Entrée flanc sud de l'église.

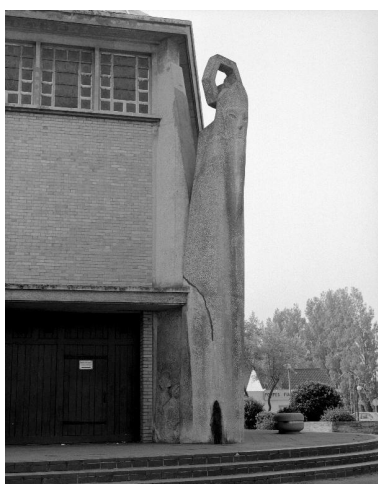
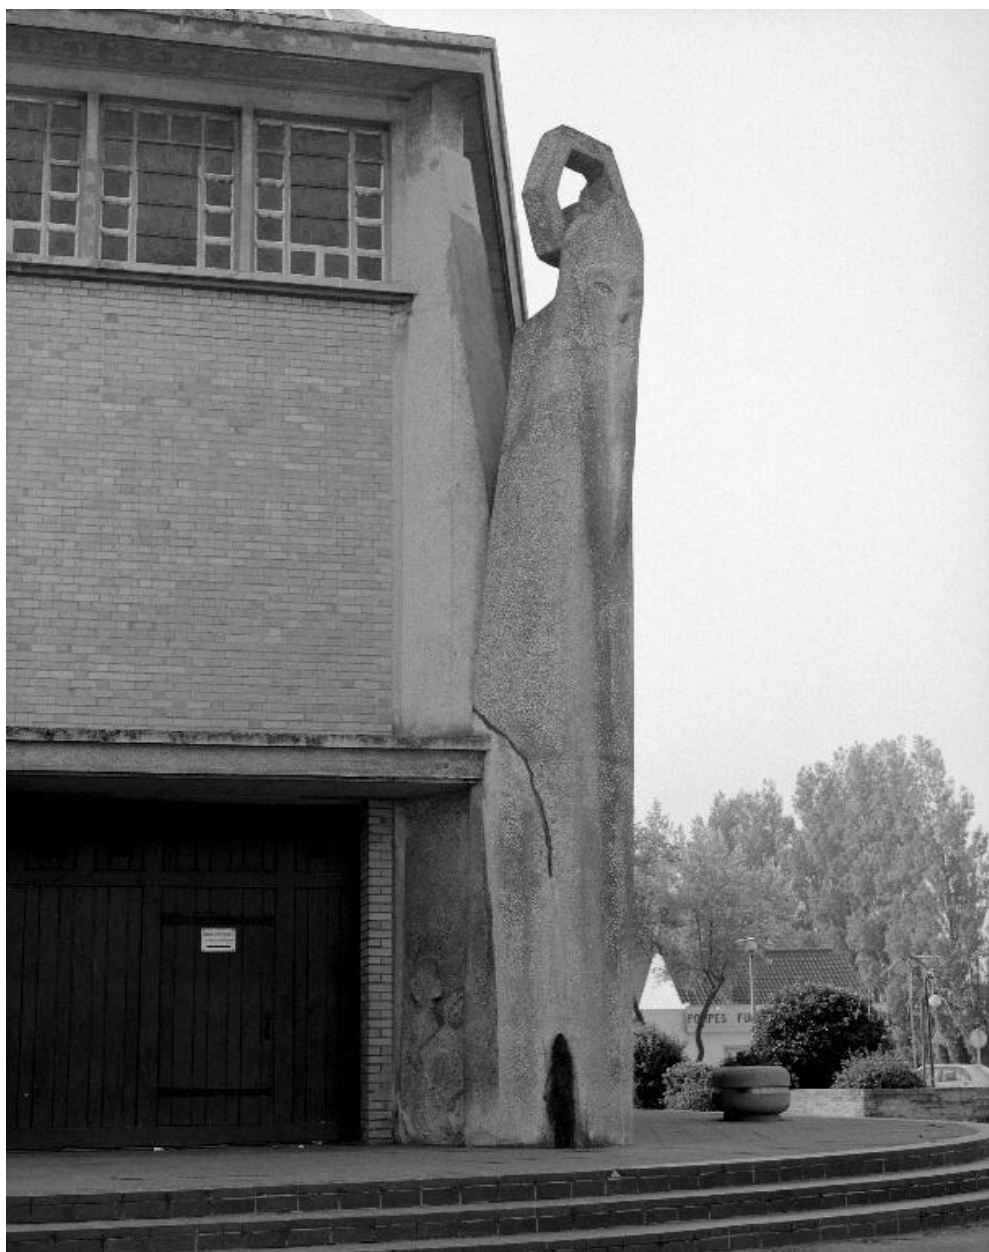
Détail de la façade,  
sculpture : saint Nicolas.

Détail de la façade, sculpture : saint Nicolas.

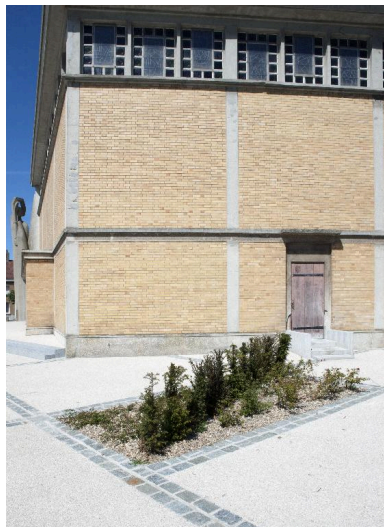
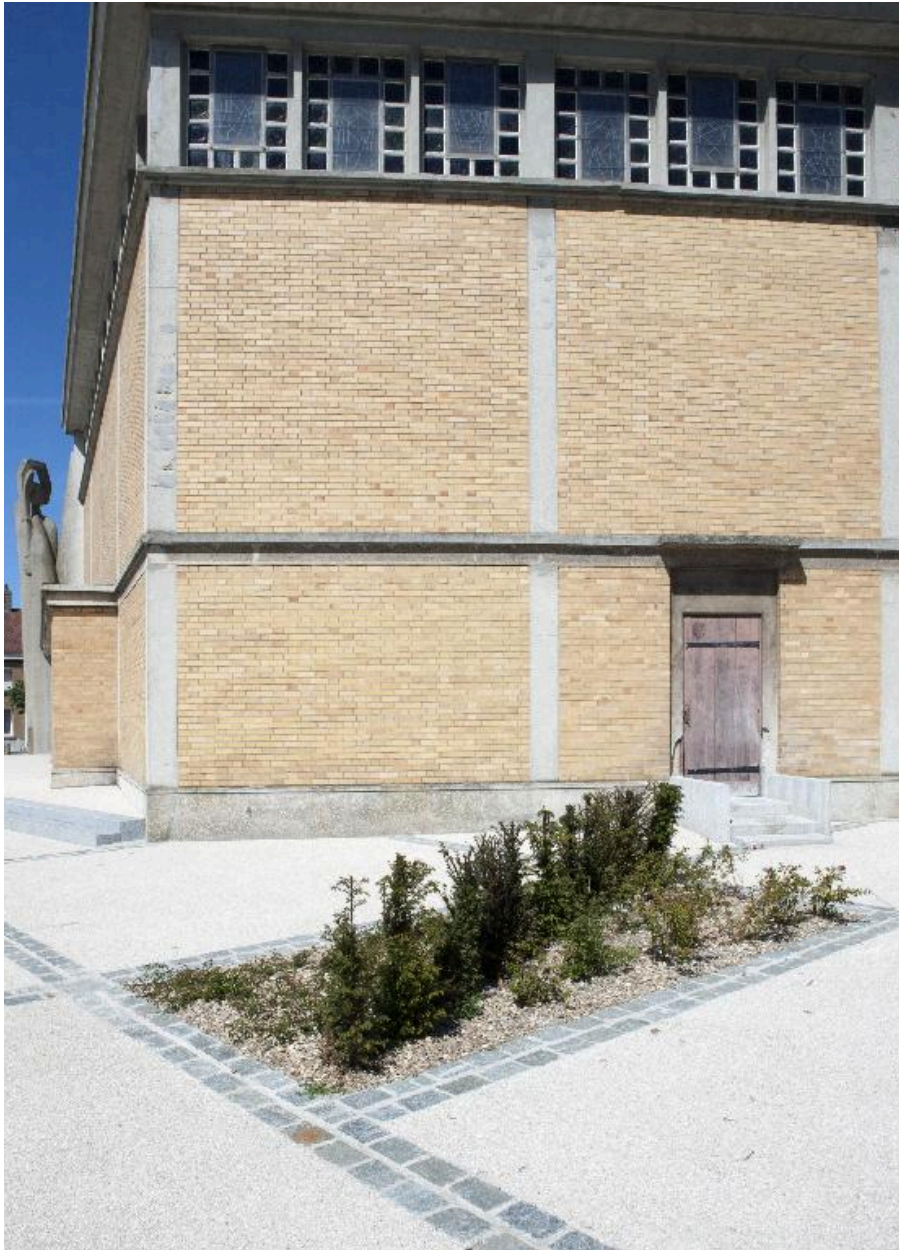
Élévation est.  
Phot. Pierre Thibaut  
IVR31\_20155900788NUCA

Élévation est.

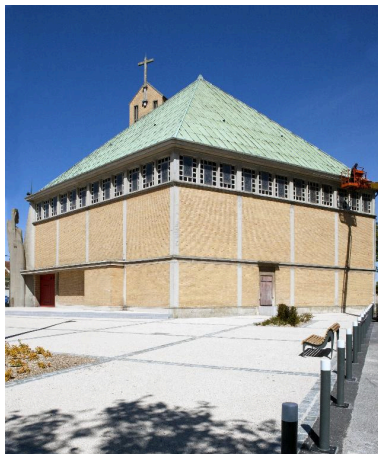
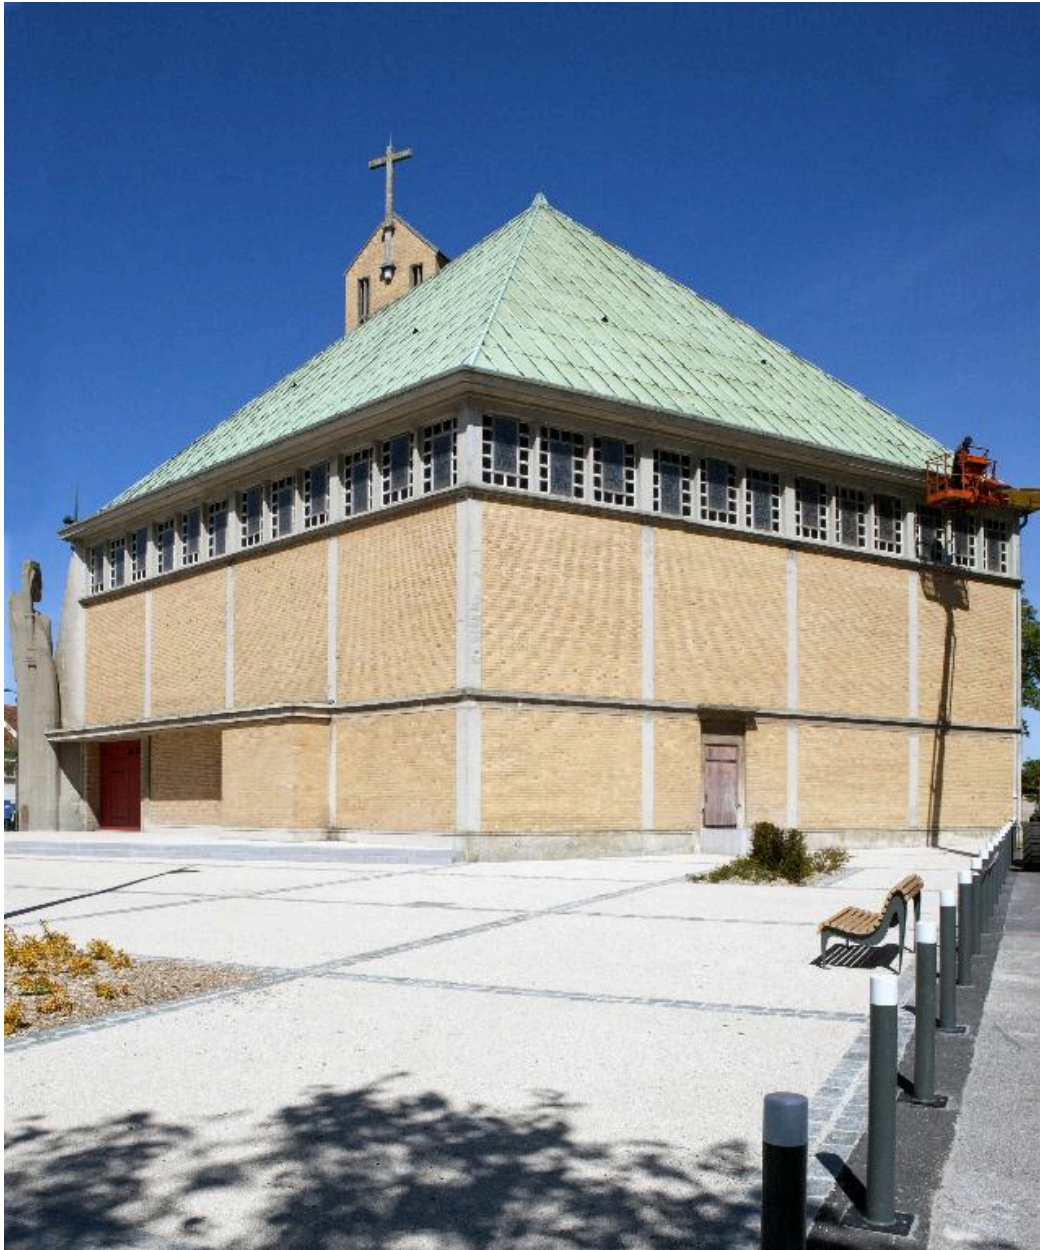
Élévation côté est et sud.  
Phot. Pierre Thibaut  
IVR31\_20155900786NUCA

Élévation côté est et sud.

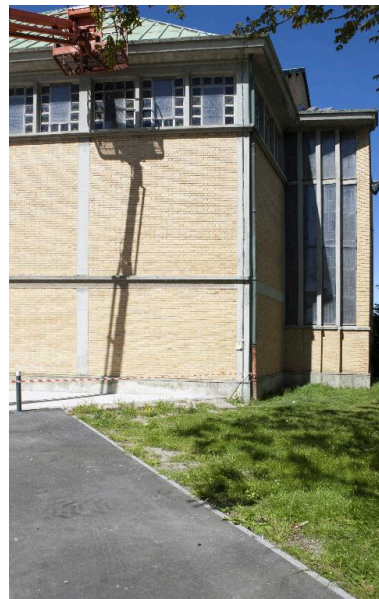
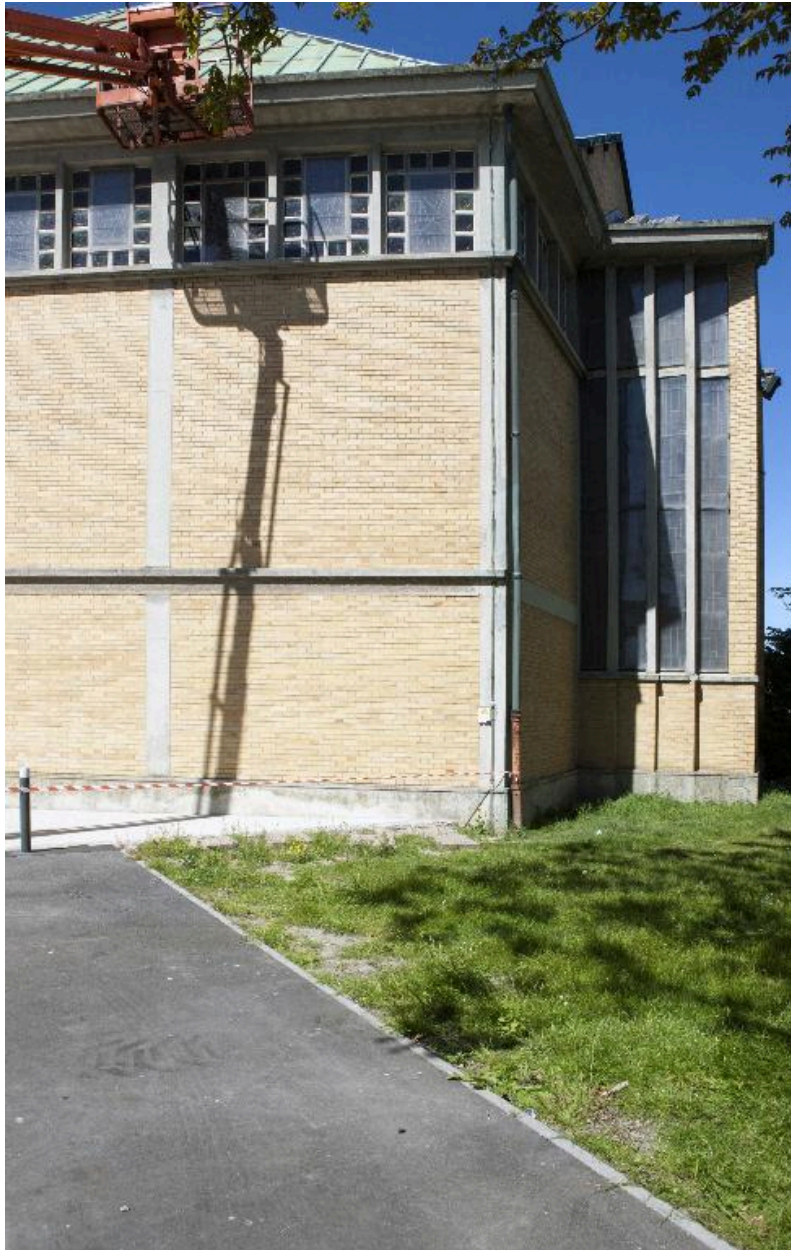
Élévation côté est et nord.  
Phot. Pierre Thibaut  
IVR31\_20155900787NUCA

Élévation côté est et nord.

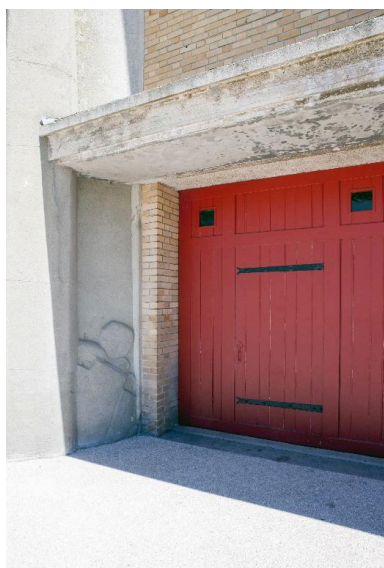
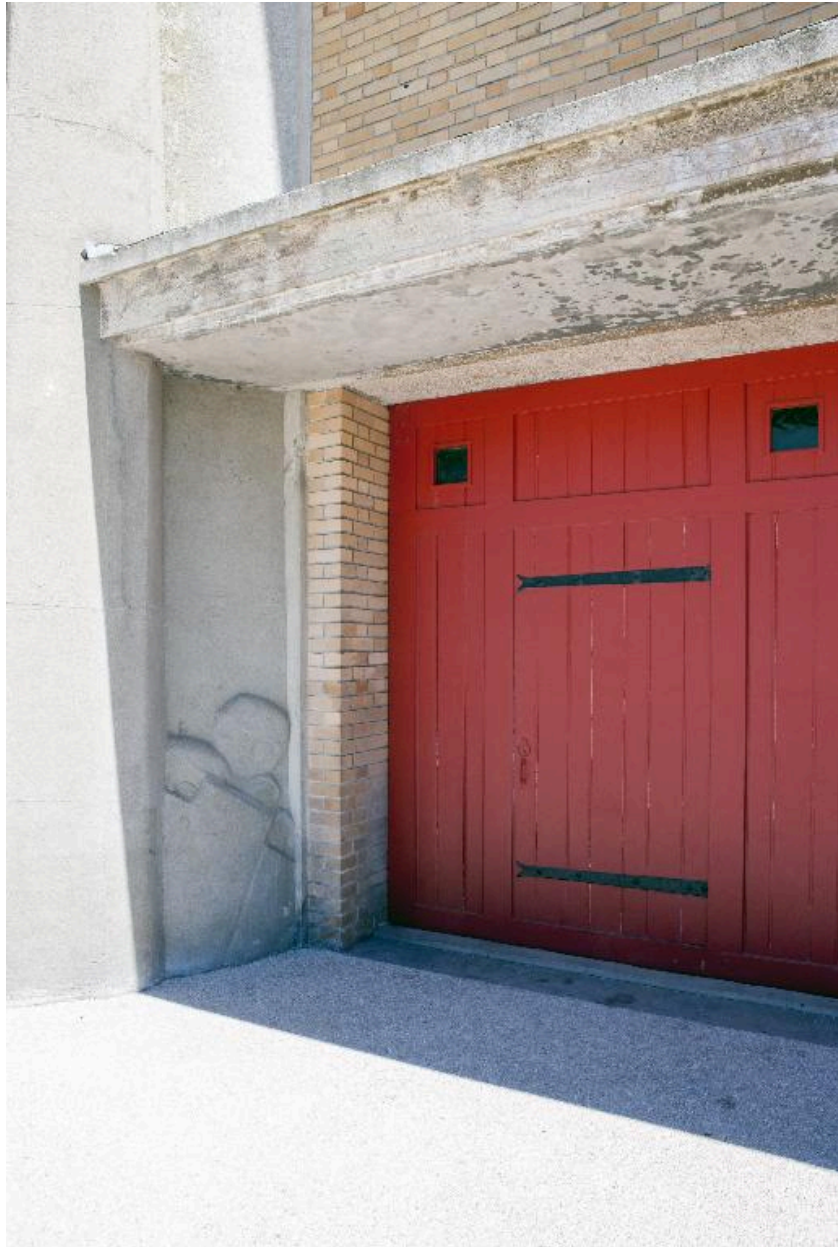
Détail du porche coté gauche,  
sur le flanc ouest de l'église.  
Phot. Pierre Thibaut  
IVR31\_20155900766NUCA

Détail du porche coté gauche, sur le flanc ouest de l'église.

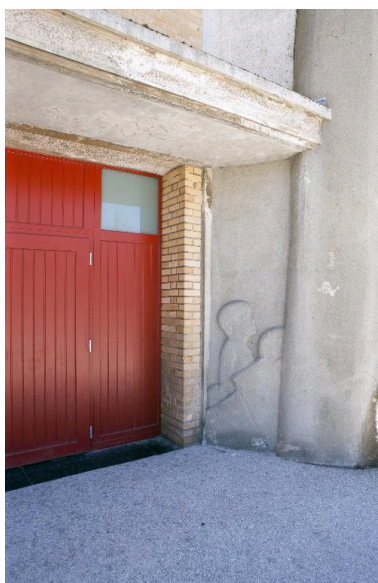
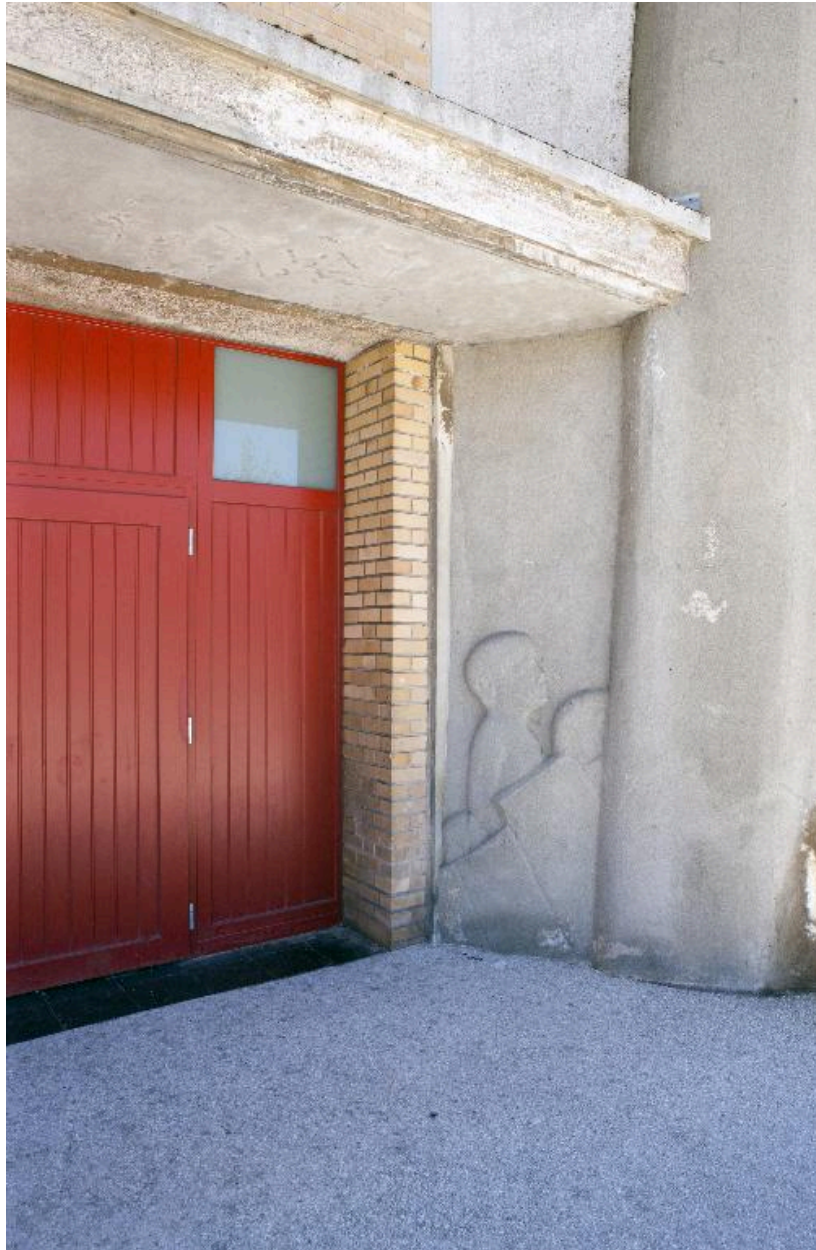
Détail droit du porche, côté ouest.  
Phot. Pierre Thibaut  
IVR31\_20155900785NUCA

Détail droit du porche, côté ouest.

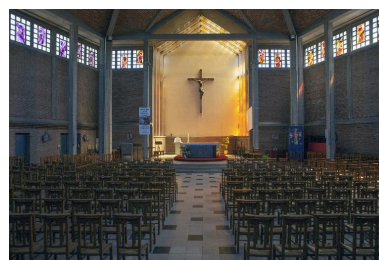
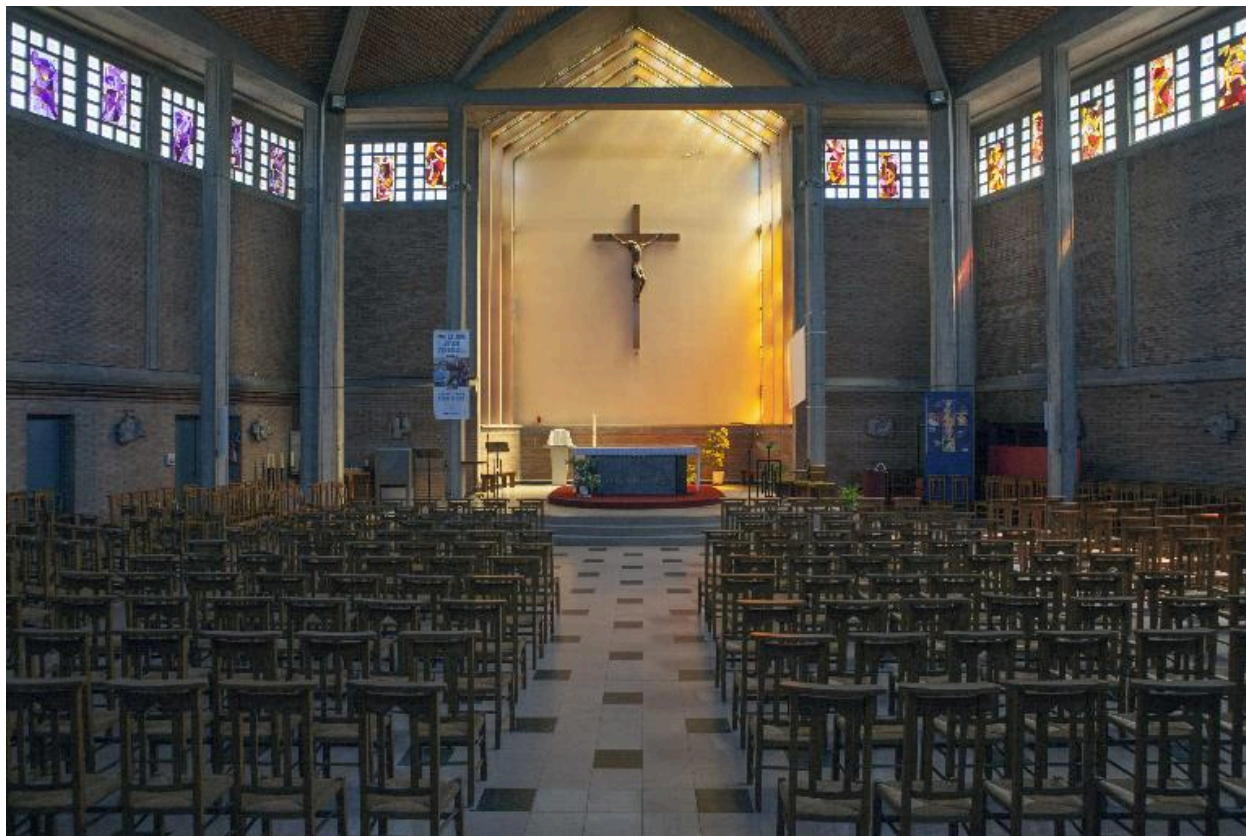
Vue générale vers le chœur.  
Phot. Pierre Thibaut  
IVR31\_20155900773NUCA

Vue générale vers le chœur.

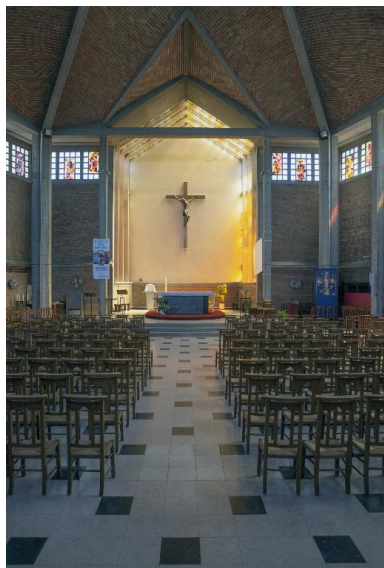
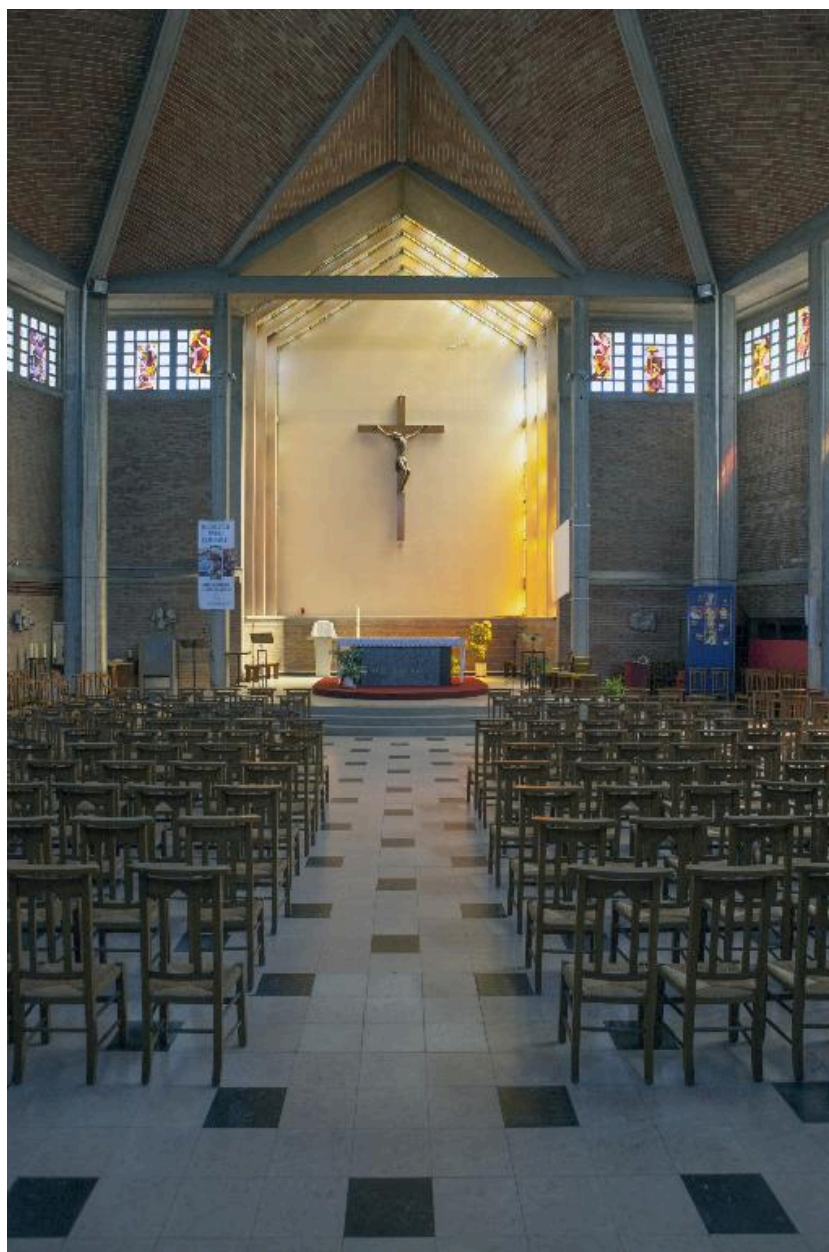
Vue générale vers le  
choeur et plafond.  
Phot. Pierre Thibaut  
IVR31\_20155900772NUCA

Vue générale vers le chœur et plafond.

Couvrements : charpente en béton armé apparente ; voûte de type complexe ; , en brique ; , en béton armé

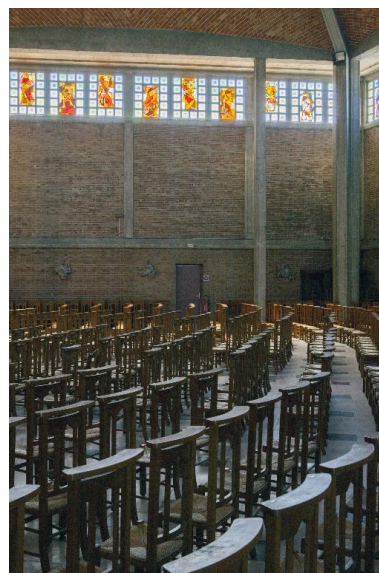
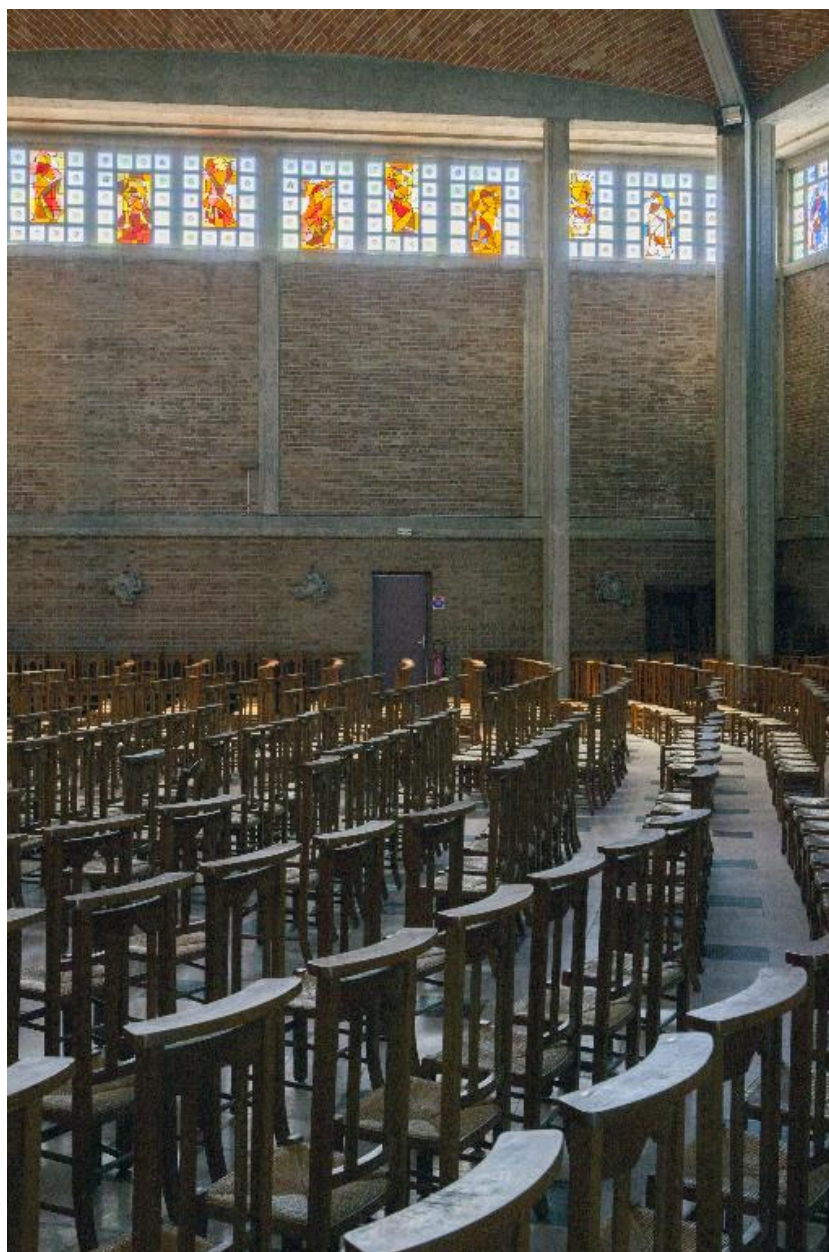
Vue transversale de  
la nef vers le côté est.  
Phot. Pierre Thibaut  
IVR31\_20155900768NUCA

Vue transversale de la nef vers le côté est.

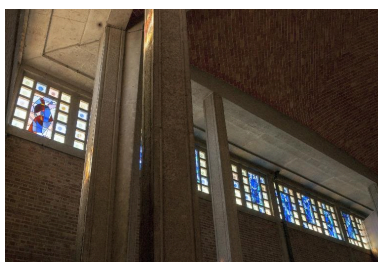
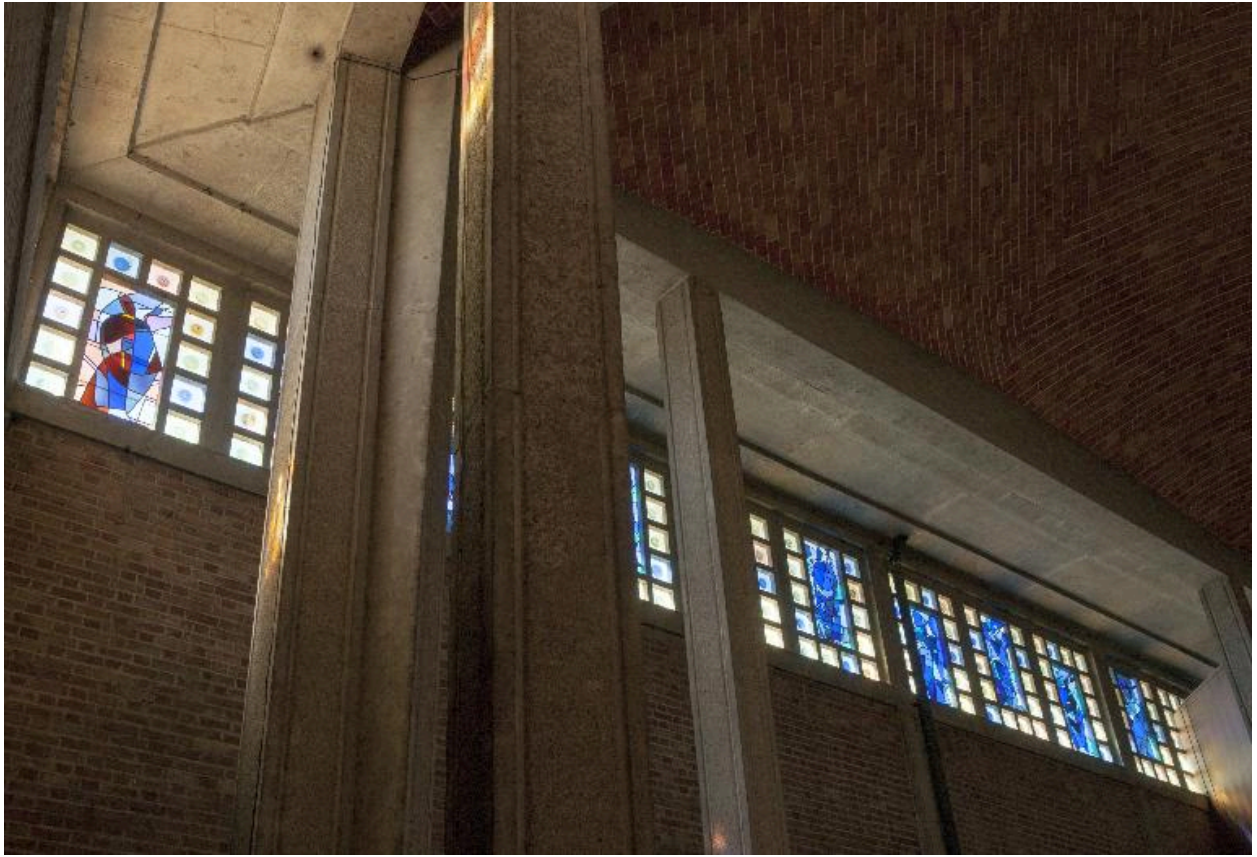
Détail des piliers.  
Phot. Pierre Thibaut  
IVR31\_20155900783NUCA

Détail des piliers.

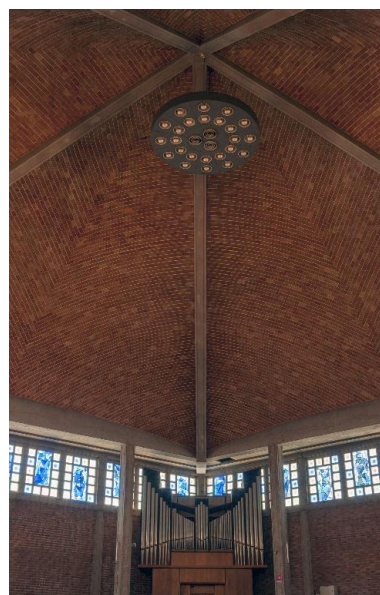
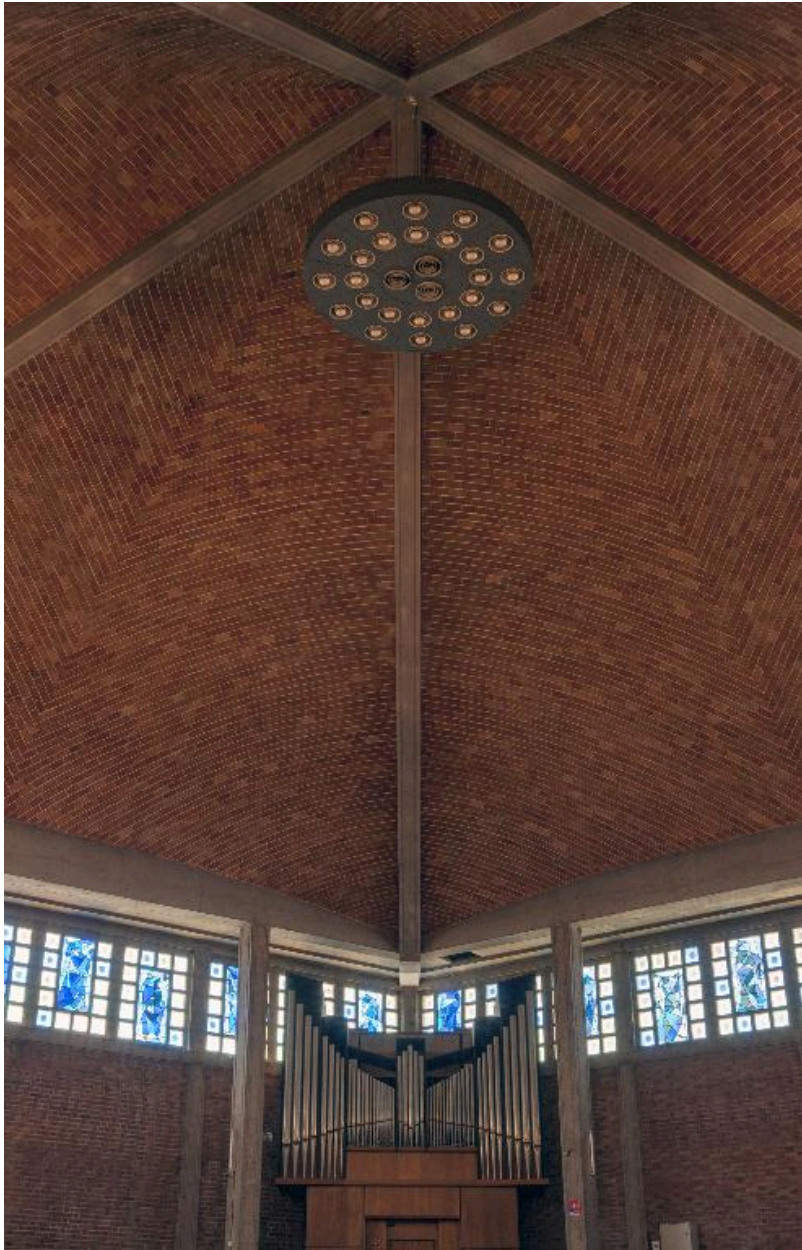
Voûte de l'église.  
Phot. Pierre Thibaut  
IVR31\_20155900777NUCA

Voûte de l'église.

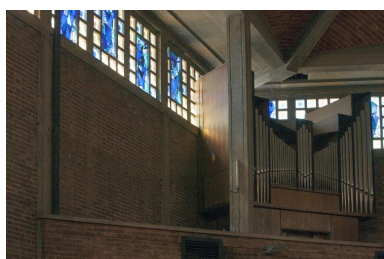
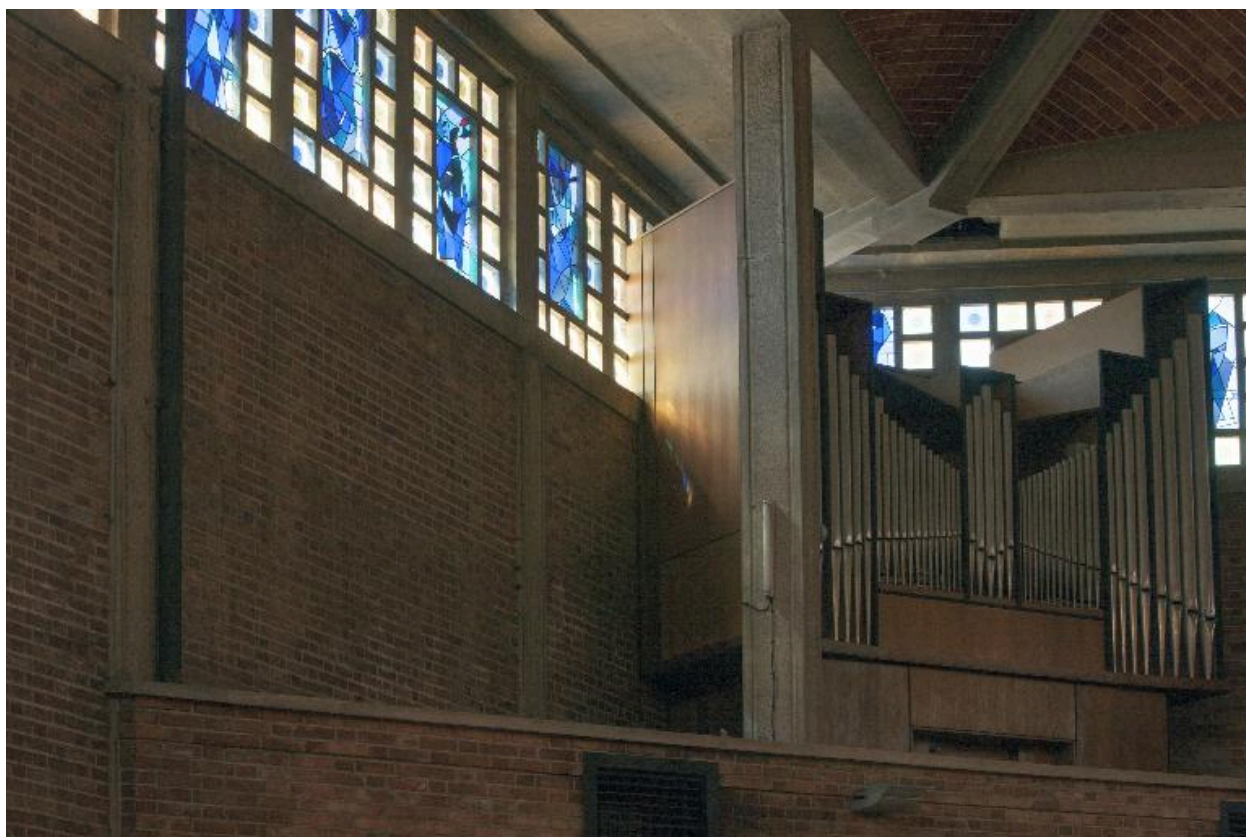
Verrière du flanc sud.  
Phot. Pierre Thibaut  
IVR31\_20155900782NUCA

Verrière du flanc sud.

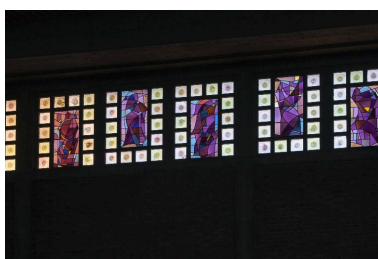
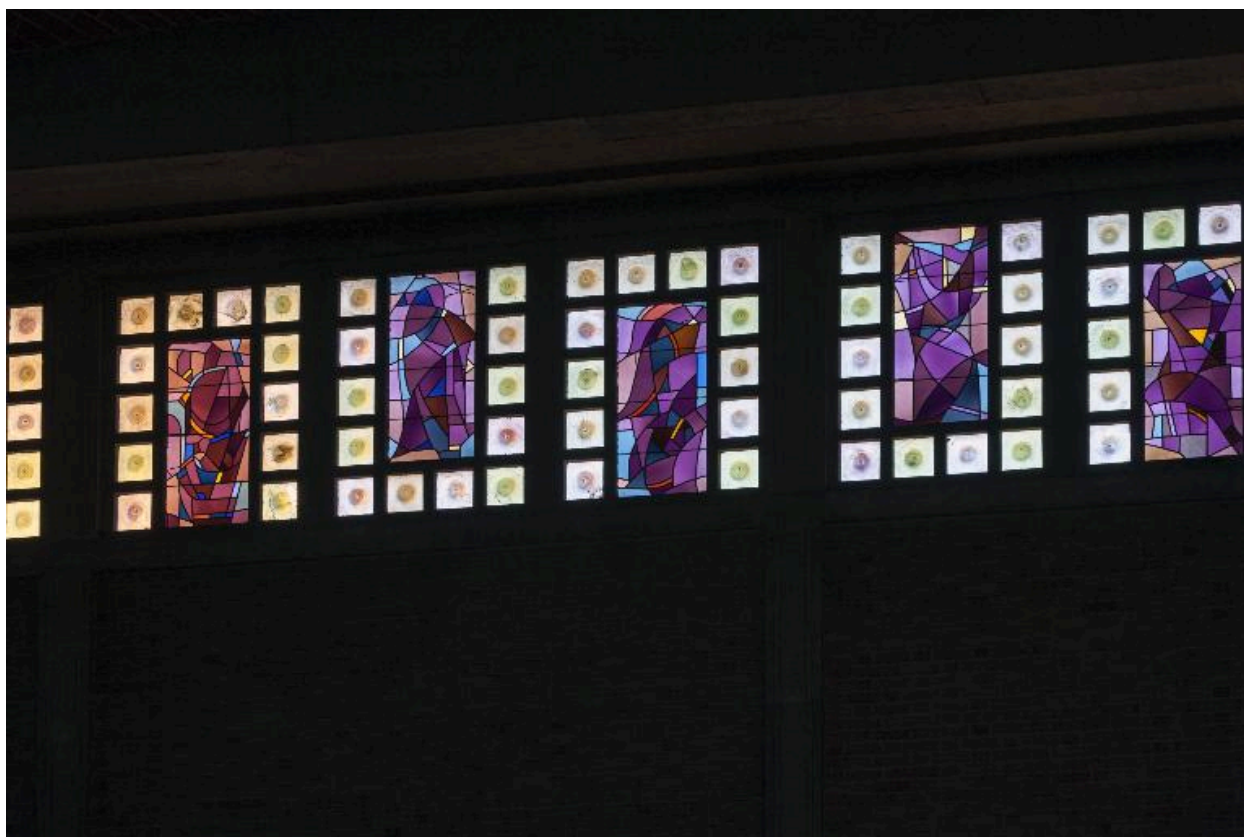
Verrière du flanc ouest.  
Phot. Pierre Thibaut  
IVR31\_20155900780NUCA

Verrière du flanc ouest.
