Hauts-de-France, Nord  
Dunkerque  
Petite-Synthe  
avenue de Petite-Synthe

## Église paroissiale Saint-Nicolas

Numéro de dossier : IA00076351

Cadre de l'étude : inventaire topographique , enquête thématique régionale églises paroissiales et chapelles du Nord-Pas-de-Calais 1945-2010

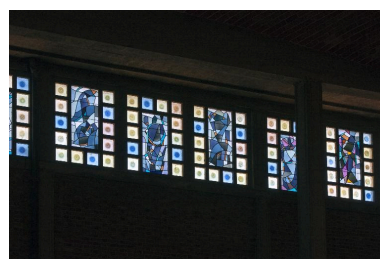
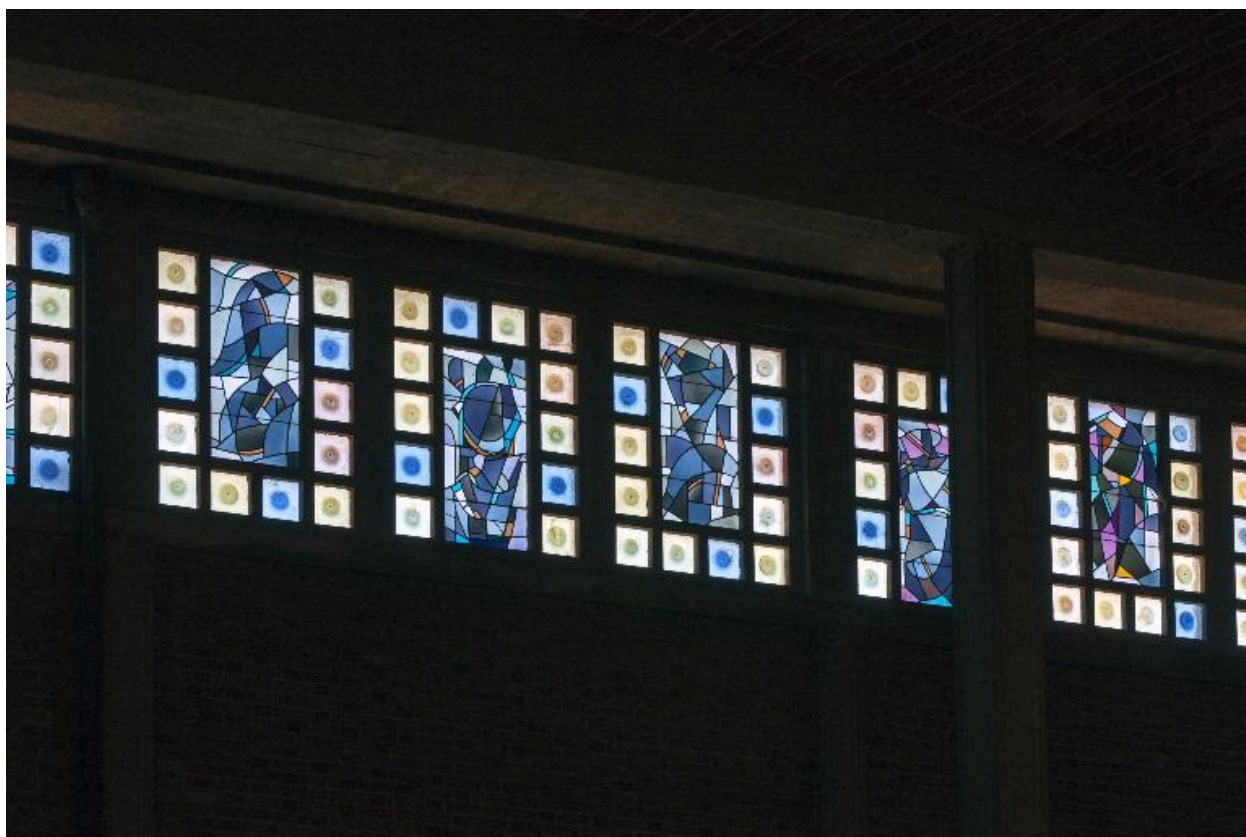
Verrière du flanc est.  
Phot. Pierre Thibaut  
IVR31\_20155900781NUCA

Verrière du flanc est.

De plan pentagonal, l'église reconstruite en brique comprend un vaste vaisseau voûté en brique éclairé par un bandeau de vitraux courant sous la corniche. Une tribune placée dans un angle fait face au chœur aménagé dans un renforcement au milieu d'un des cinq côtés. Les bancs sont disposés en arc de cercle autour de l'autel, préfigurant les prescriptions du concile du Vatican II concernant la participation active des fidèles au culte. La toiture est recouverte de cuivre. Le clocher est implanté hors œuvre. Une sculpture de saint Nicolas est réalisée par Emile Morlaix.
