Hauts-de-France, Aisne
Vervins
Eglise paroissiale Notre-Dame, place de l' Eglise

Carrelage de sol

Numéro de dossier : IM02001858
Date de l'enquête initiale : 1999
Date(s) de rédaction : 2000
Cadre de l'étude : inventaire topographique ville de Vervins
Degré d'étude : étudié

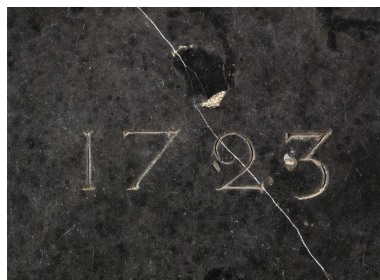
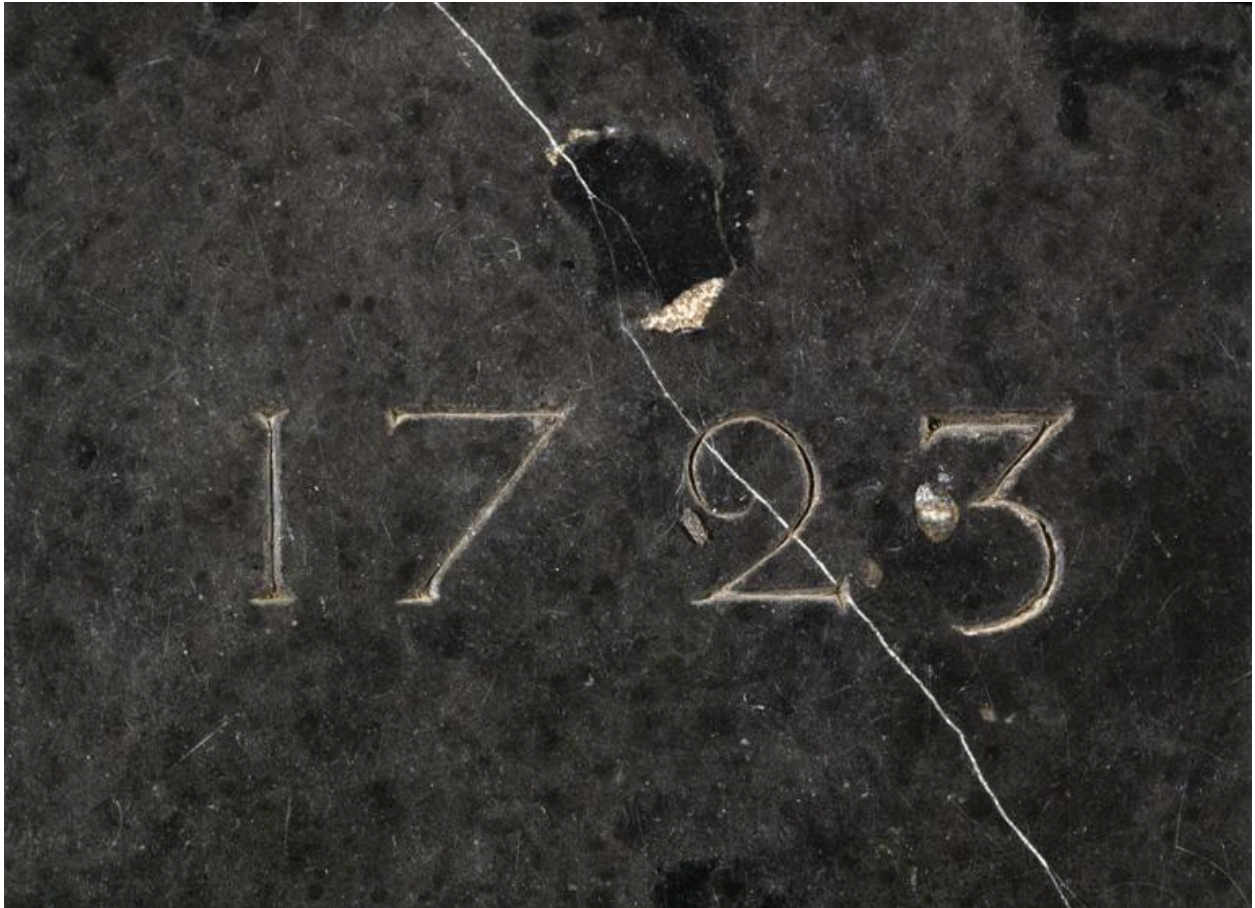
Date (au centre de l'étoile) : 1723. Chiffre : chaque travée comporte du côté de l'allée centrale un numéro en chiffre arabe permettant de l'identifier. A l'intérieur de chaque travée, des numéros également en chiffre arabe correspondent aux places. Les travées sont numérotées de 1 à 19, les places de 1 à 5 ou 7 selon les rangées.

Détail de la date sur la partie centrale du pavement de la nef.
Phot. Thierry Lefébure
IVR22_20000201235XA

Détail de la date sur la partie centrale du pavement de la nef.

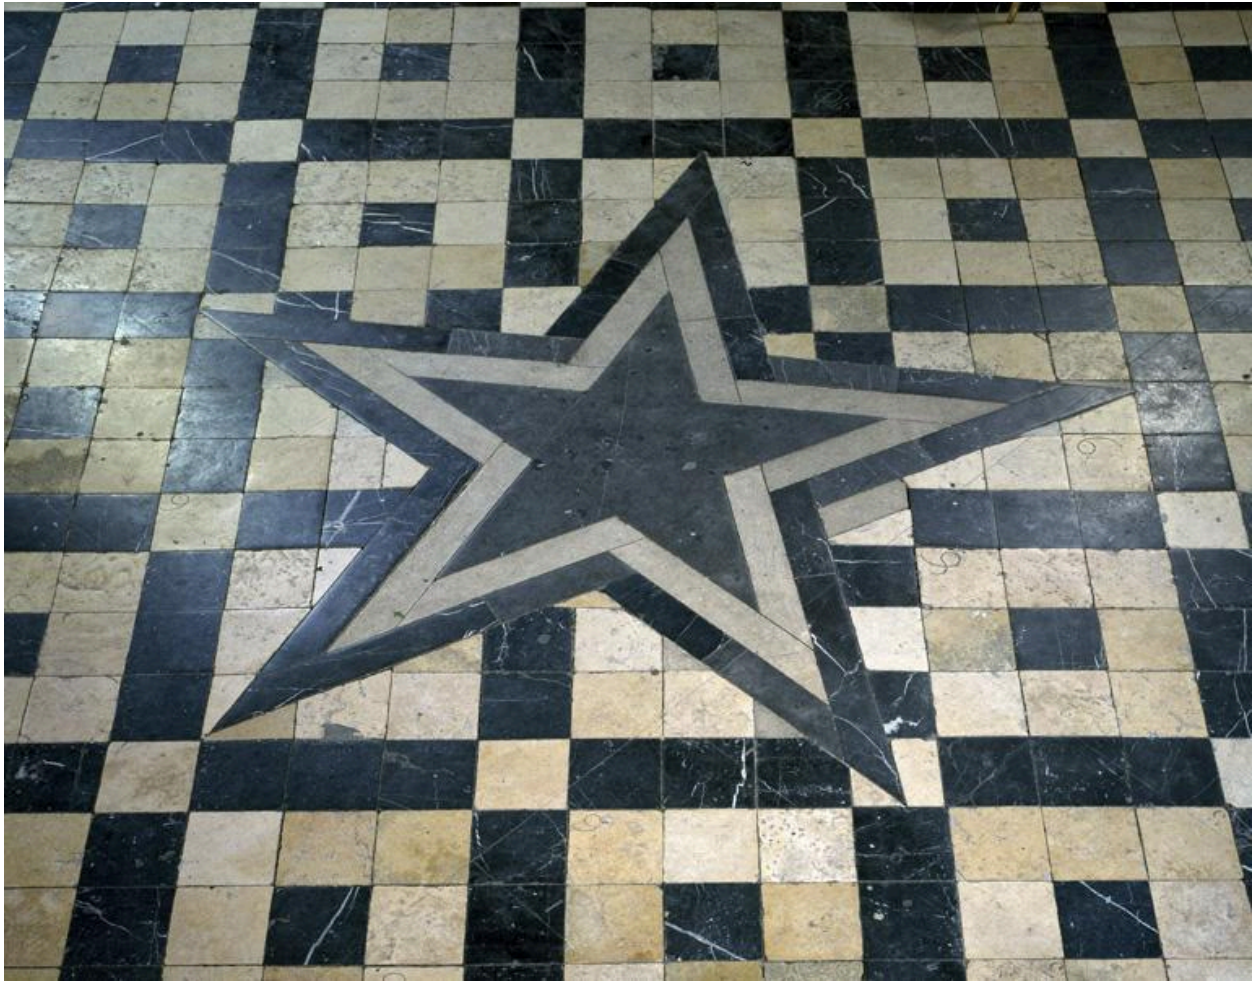
Le carrelage de sol forme un damier géométrique jouant sur l'alternance du noir et du blanc. Le décor du transept surélevé est un simple damier. Dans le reste du transept et de la nef le module décoratif est une série de carrés entourant chacun un carreau central. Le centre de la nef est orné d'une étoile à 5 branches.

Le carrelage présente des marques généralisées d'usure, certains carreaux sont fendus, d'autres présentent des manques ou ont disparu. Le décor en relief de l'étoile est particulièrement effacé et s'affaisse par endroits.

Détail de la partie centrale du pavement de la nef.
Phot. Thierry Lefébure
IVR22_20000201142VA

Détail de la partie centrale du pavement de la nef.

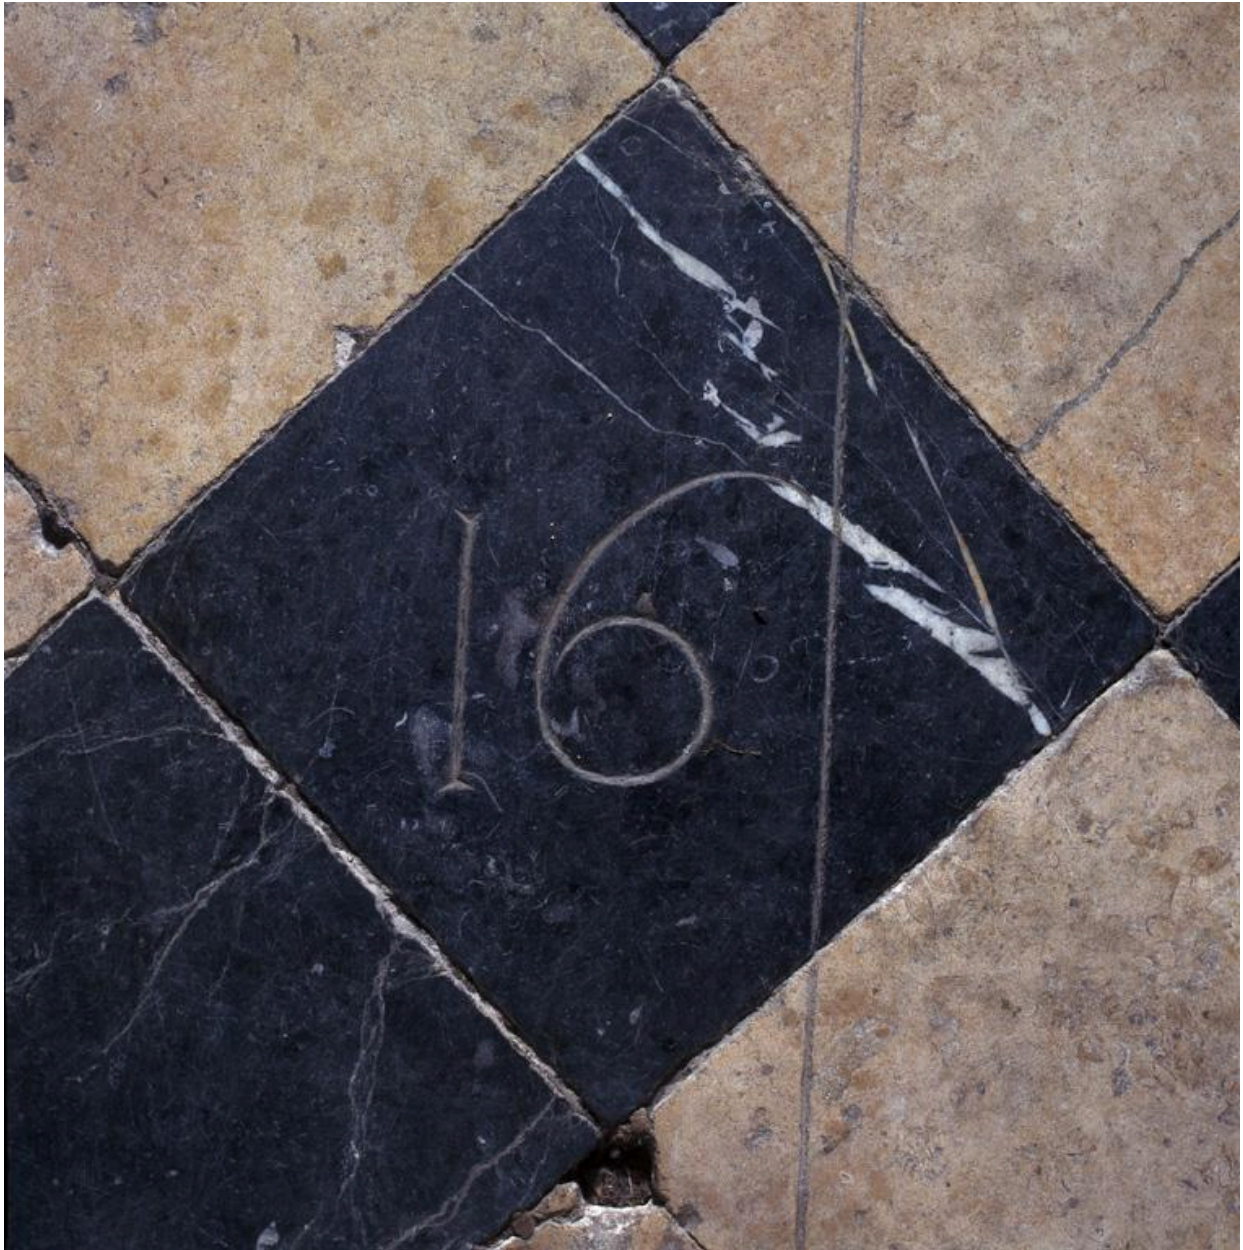
Détail d'un des chiffres indiquant le numéro de la travée des bancs.
Phot. Thierry Lefébure
IVR22_19990203738XA

Détail d'un des chiffres indiquant le numéro de la travée des bancs.
