Hauts-de-France, Aisne
Filain
la Royère

Ferme de la Royère

Numéro de dossier : IA02001885
Date de l'enquête initiale : 2003
Date(s) de rédaction : 2003
Cadre de l'étude : patrimoine de la Reconstruction Chemin des Dames
Degré d'étude : étudié

Dénomination : ferme
Parties constituantes non étudiées : grange, étable, écurie, fenil, pigeonnier, cour, logement d'ouvriers

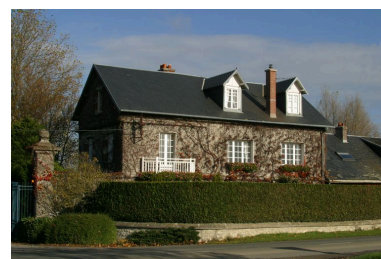
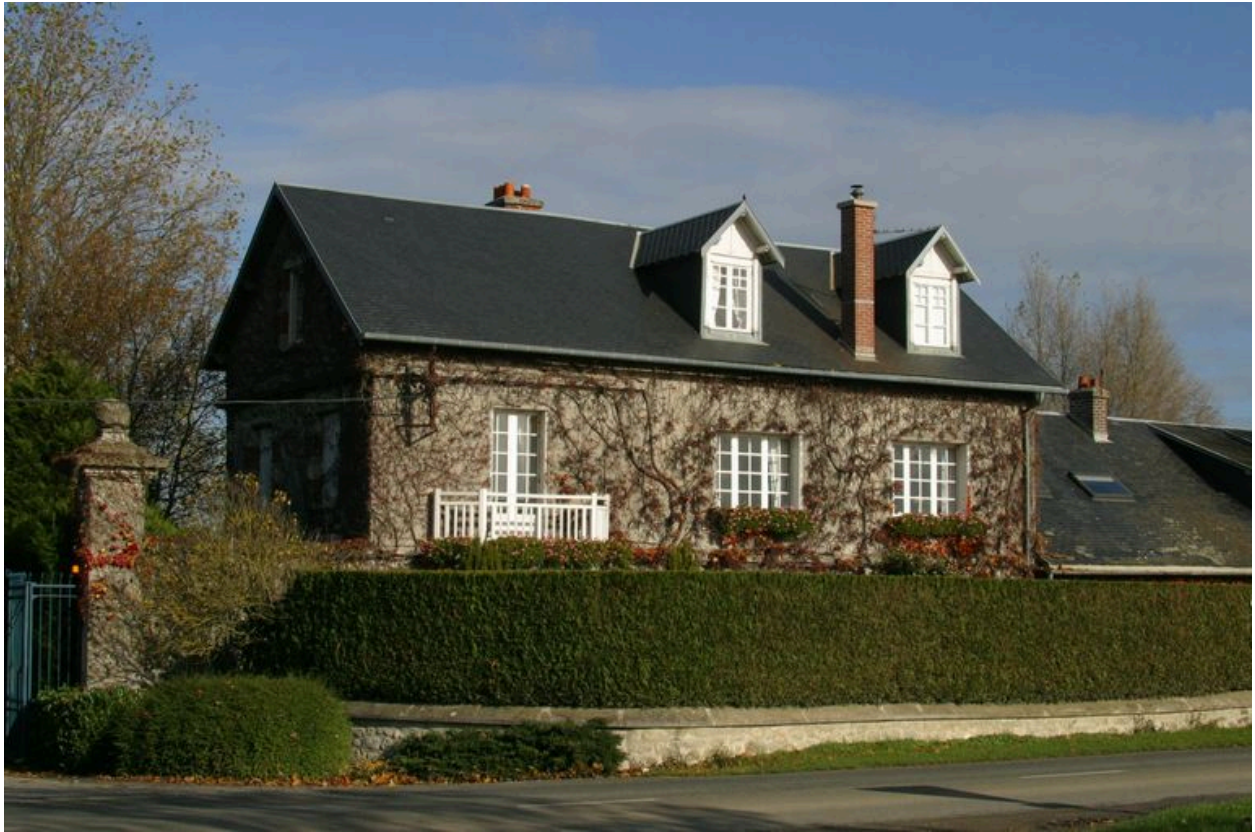
IVR22_20030202910NUCA

Vue du logis actuel.

Long de quatre travées, le logis est isolé. L'élévation de ses murs est entièrement constituée d'un blocage de moellon d'appareillage irrégulier avec chaînages harpés en brique blanche et rouge. Un deuxième logis, percé de baies plus larges, lui fait suite. Les murs sont enduits. Une autre petite maison de deux travées complète le complexe architectural. Le portail d'entrée est constitué de deux pilastres classiques. Le pigeonnier, dont la structure est en béton armé, occupe le côté gauche de la première cour. Le fond de la cour, qui comporte des pâturages entourés de barrières, accueille une grange massive. Une deuxième grange, constituée de plusieurs éléments architecturaux formant une perspective intéressante, est située perpendiculairement à la rue. L'ensemble agricole possède donc deux cours. Placés le long de la route, les logements des ouvriers, situés en dehors de la propriété, se comptent au nombre de quatre unités identiques, pouvant accueillir chacune deux familles. Les murs sont composés d'un blocage de moellons d'appareillage irrégulier à joints creux aux chaînages d'angle harpés faisant alterner les briques rouges et blanches.

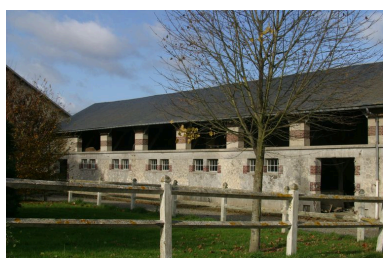
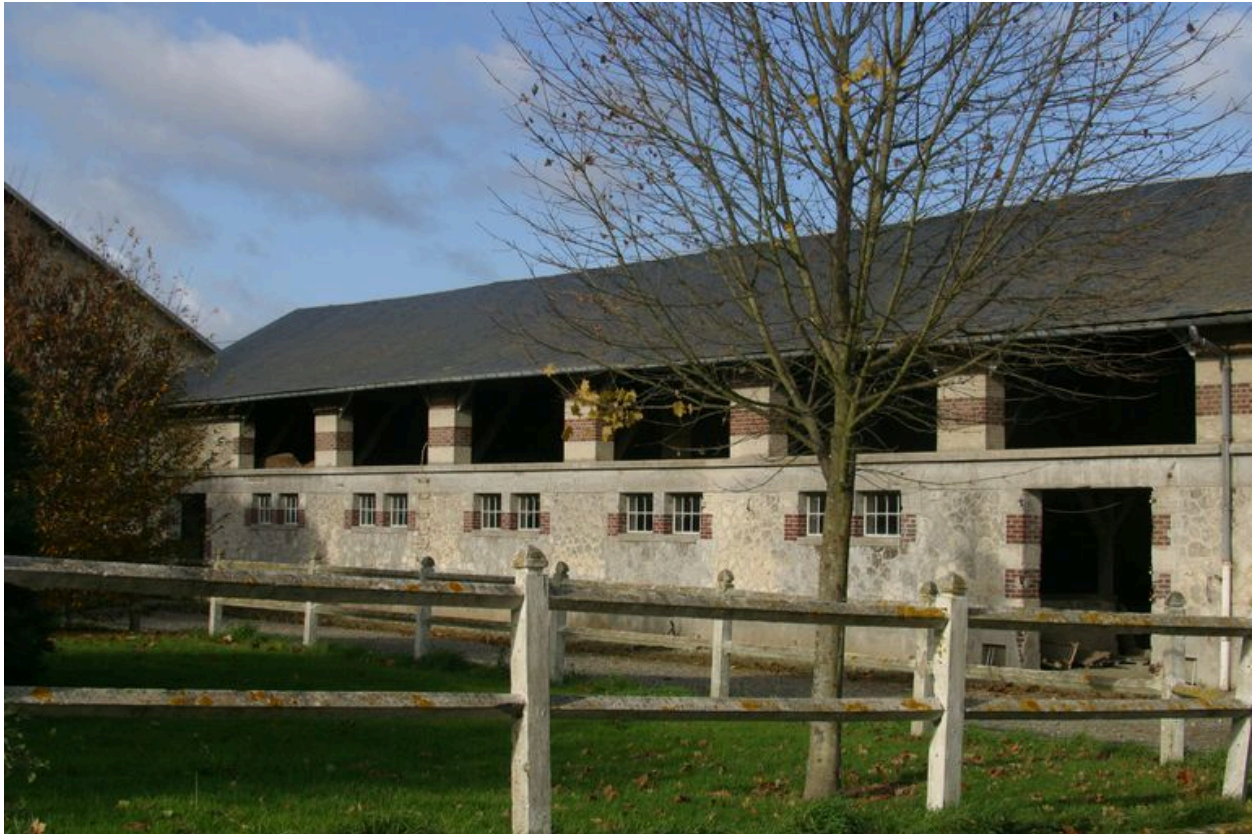
IVR22_20030202911NUCA

Vue de la grange à foin.

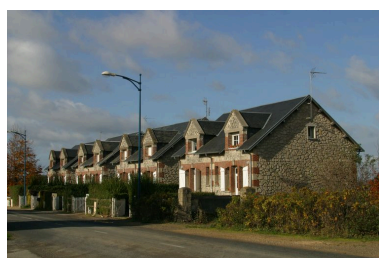
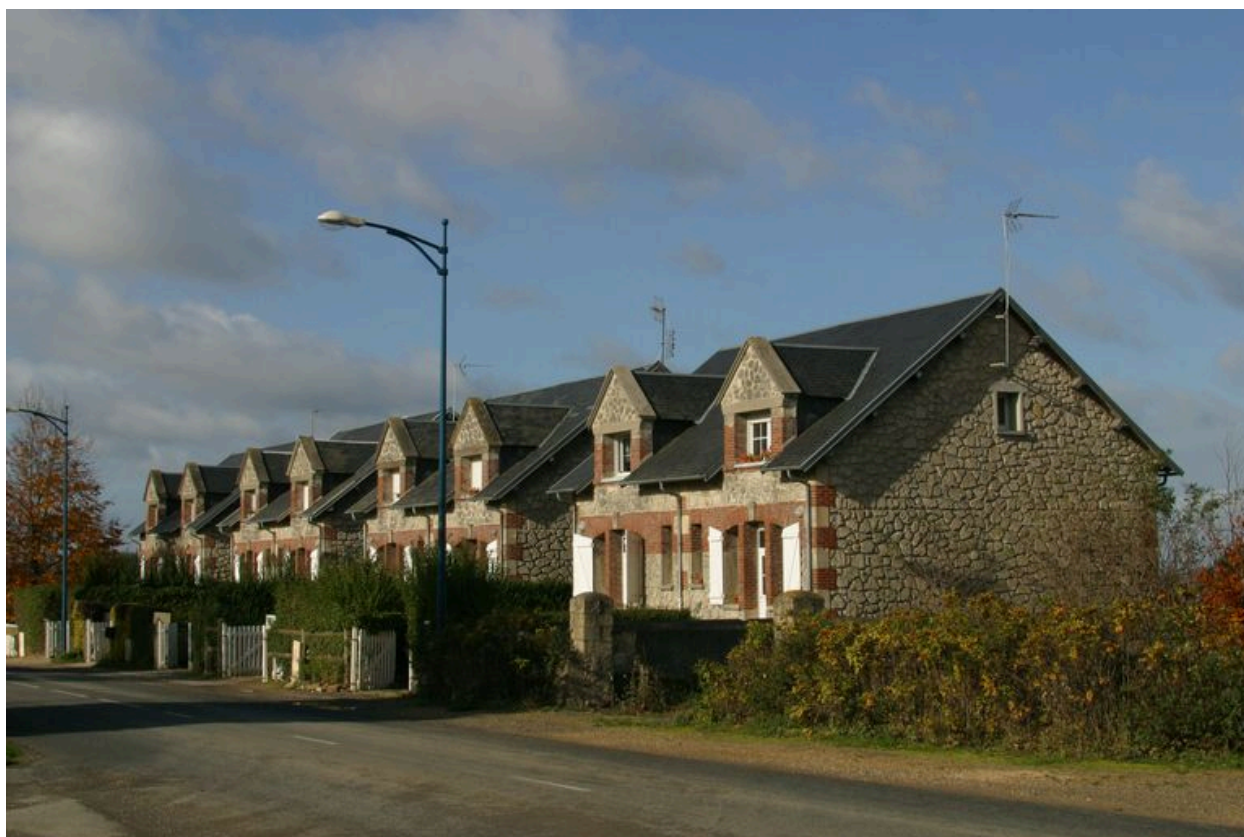
IVR22_20030202909NUCA

Succession de maisons ouvrières.

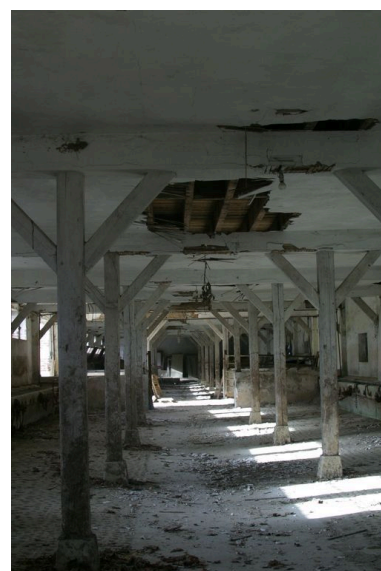
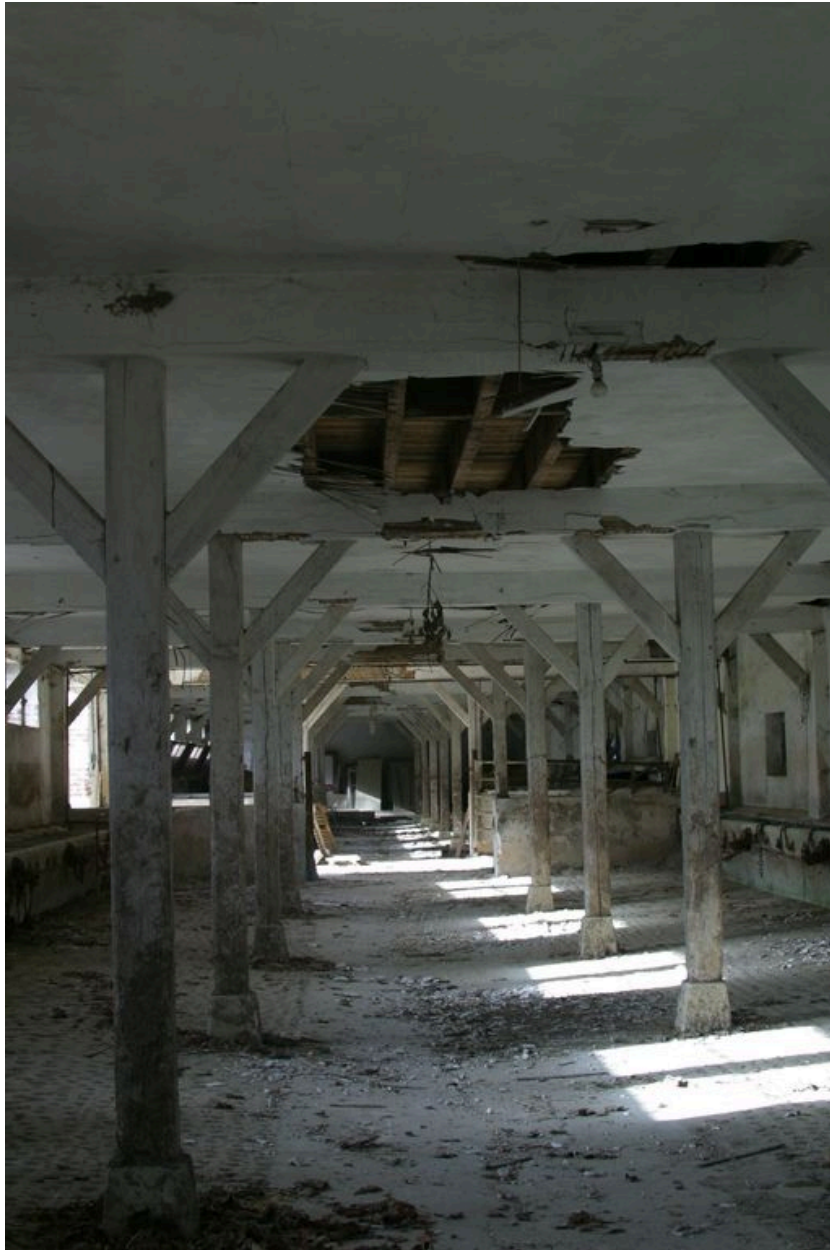
IVR22_20030202912NUCA

Vue intérieure de l'étable.

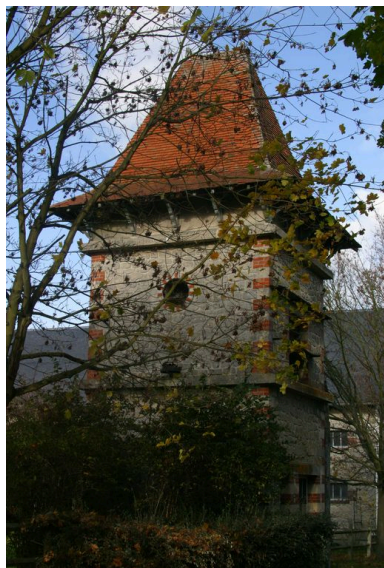
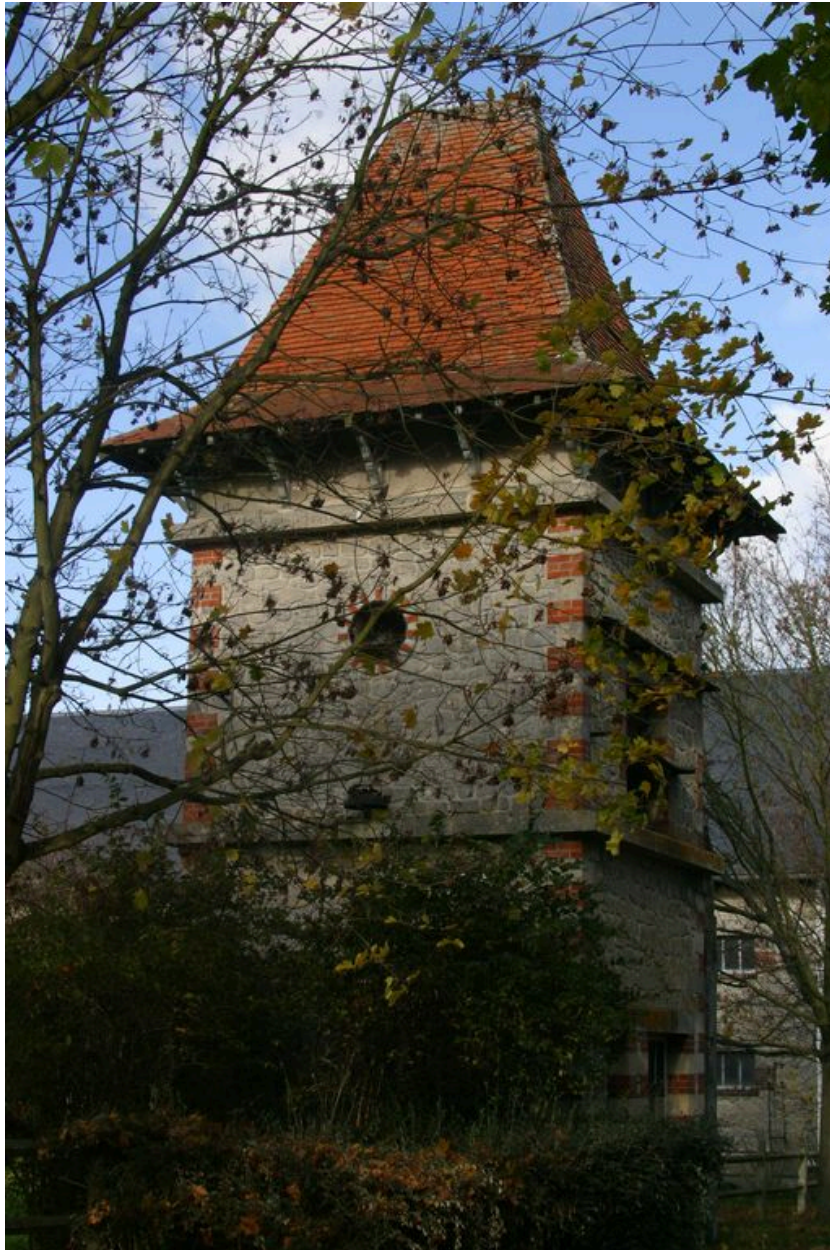
Vue du pigeonnier au
cœur de la propriété.
Phot. Inès Guérin
IVR22_20030202913NUCA

Vue du pigeonnier au coeur de la propriété.

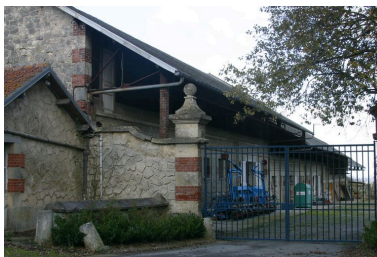
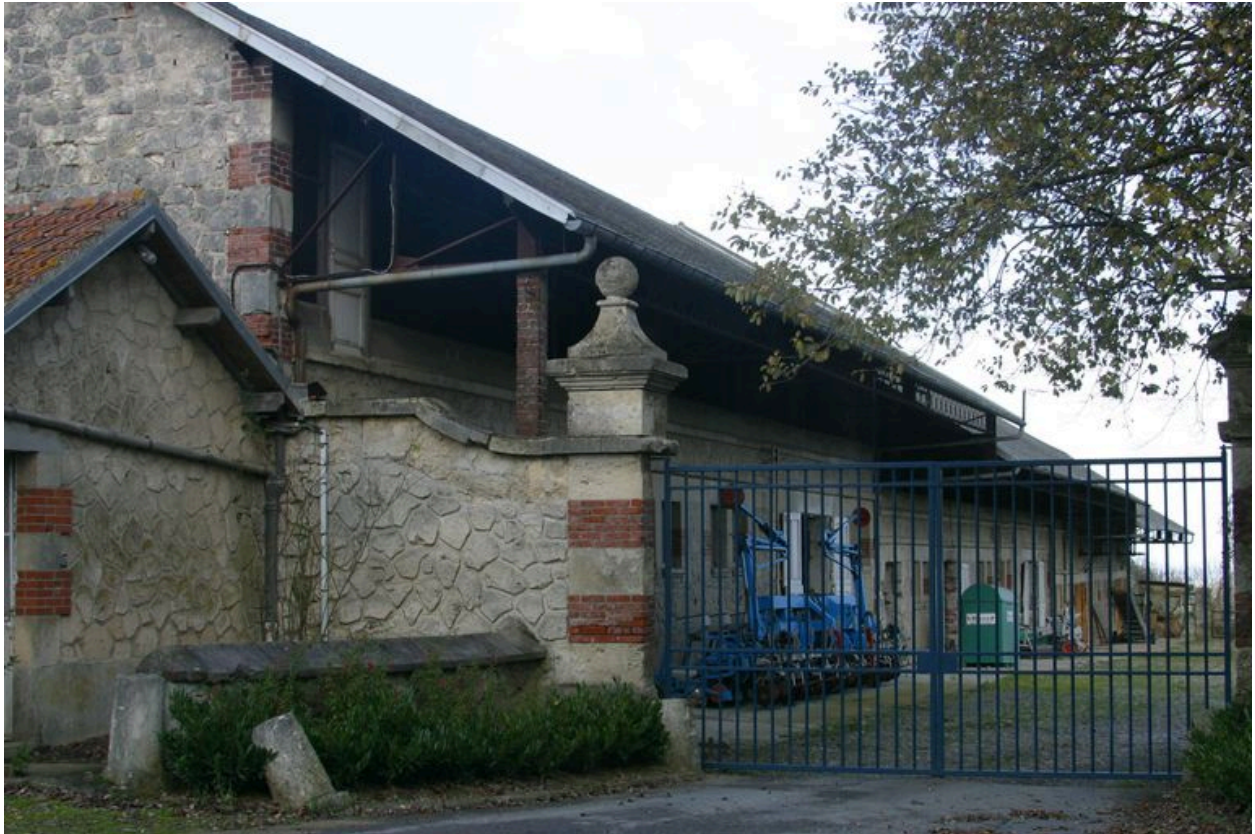
Vue de bâtiments agricoles situés
sur le côté gauche de la propriété,
surmontés de greniers à foin.
Phot. Inès Guérin
IVR22_20030202914NUCA

Vue de bâtiments agricoles situés sur le côté gauche de la propriété, surmontés de greniers à foin.
