Hauts-de-France, Aisne
Any-Martin-Rieux
Martin-Rieux
7 rue de Martin-Rieux

Ancienne ferme

Numéro de dossier : IA02000671
Date de l'enquête initiale : 1998
Date(s) de rédaction : 1998
Cadre de l'étude : inventaire topographique canton d'Aubenton
Degré d'étude : étudié

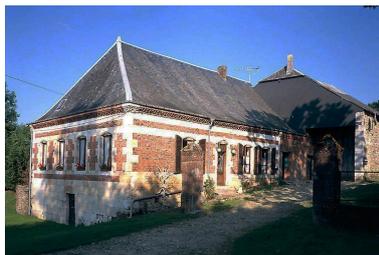
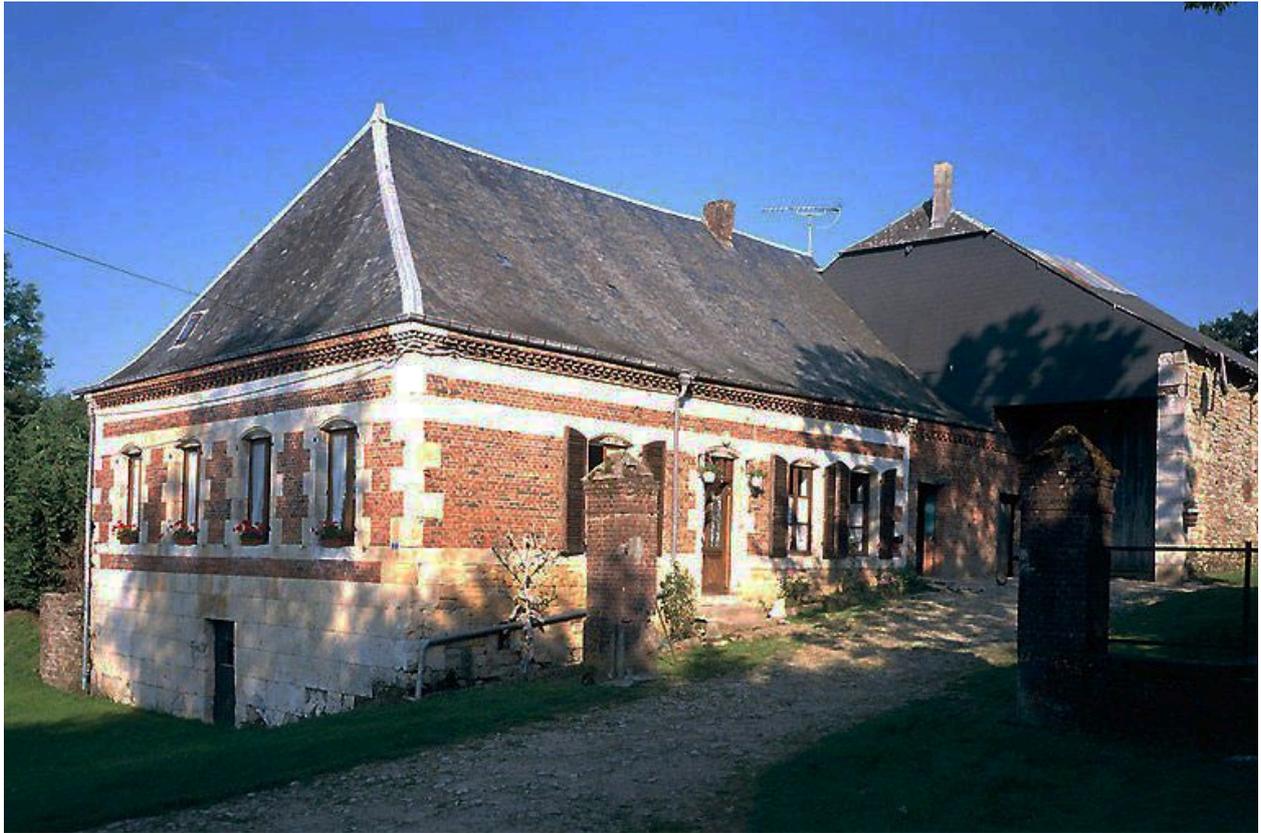
Vue générale du logis.
Phot. Thierry Lefébure
IVR22_20000202248XA

Vue générale du logis.

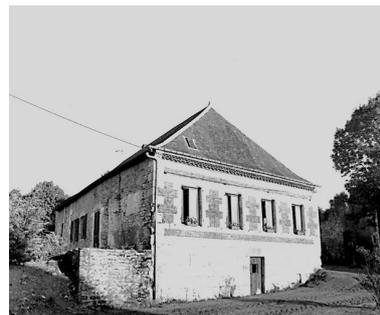
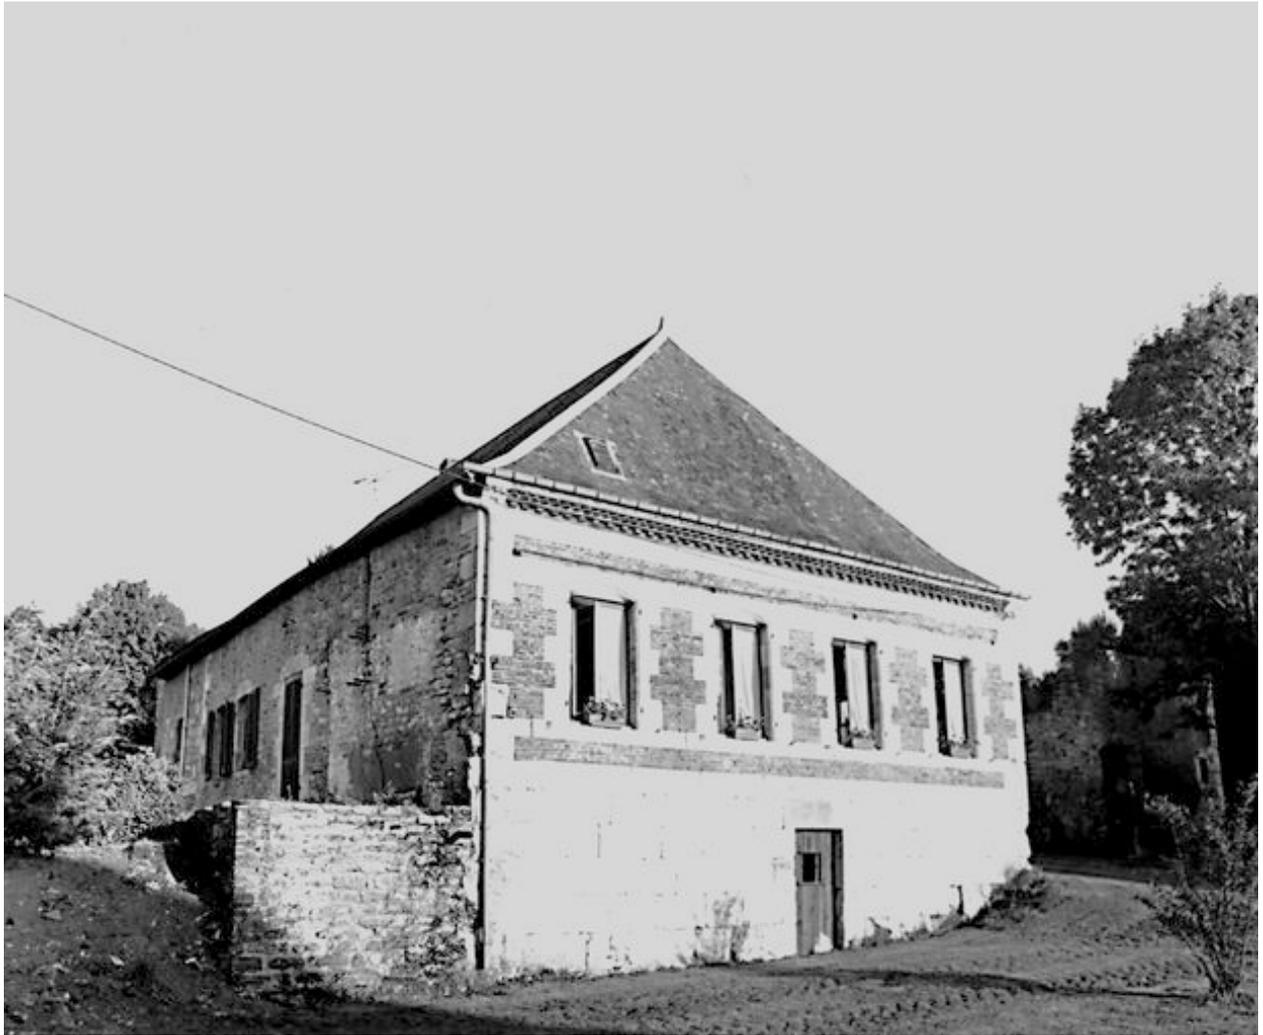
Élévation ouest et postérieure du logis.
Phot. Xavier-Philippe Guiochon
IVR22_19980202710Z

Élévation ouest et postérieure du logis.

Les vestiges du logis datant de 1819 sont en moellon calcaire. L'étage de soubassement de l'autre logis, abritant une étable à vaches, est en pierre de taille moyen appareil, voûtée en berceau de brique. L'élévation postérieure du logis est en moellon calcaire, avec un encadrement des ouvertures en pierre de taille calcaire et à linteaux délardés. L'élévation antérieure est ordonnancée sans travées. Les autres élévations présentent un appareil mixte en brique et pierre de taille calcaire, les linteaux des ouvertures sont également délardés. La corniche est en brique. L'étable attenante est en brique. Le logis et cette étable sont couverts d'une croupe en ardoise. La grange, en moellon et enduit, est couverte d'une demi-croupe en ardoise synthétique avec un essentage d'ardoise synthétique sur sa façade antérieure.
