Hauts-de-France, Somme
Étricourt-Manancourt
les Quinze
22-26 route de Péronne

Ancienne râperie de betteraves, de la Vermandoise de Sucreries (S.V.S.), devenue conserverie Unagro, puis Bonduelle

Références du dossier

Numéro de dossier : IA00076679

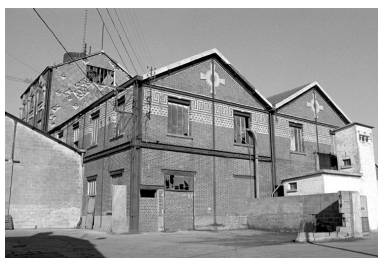
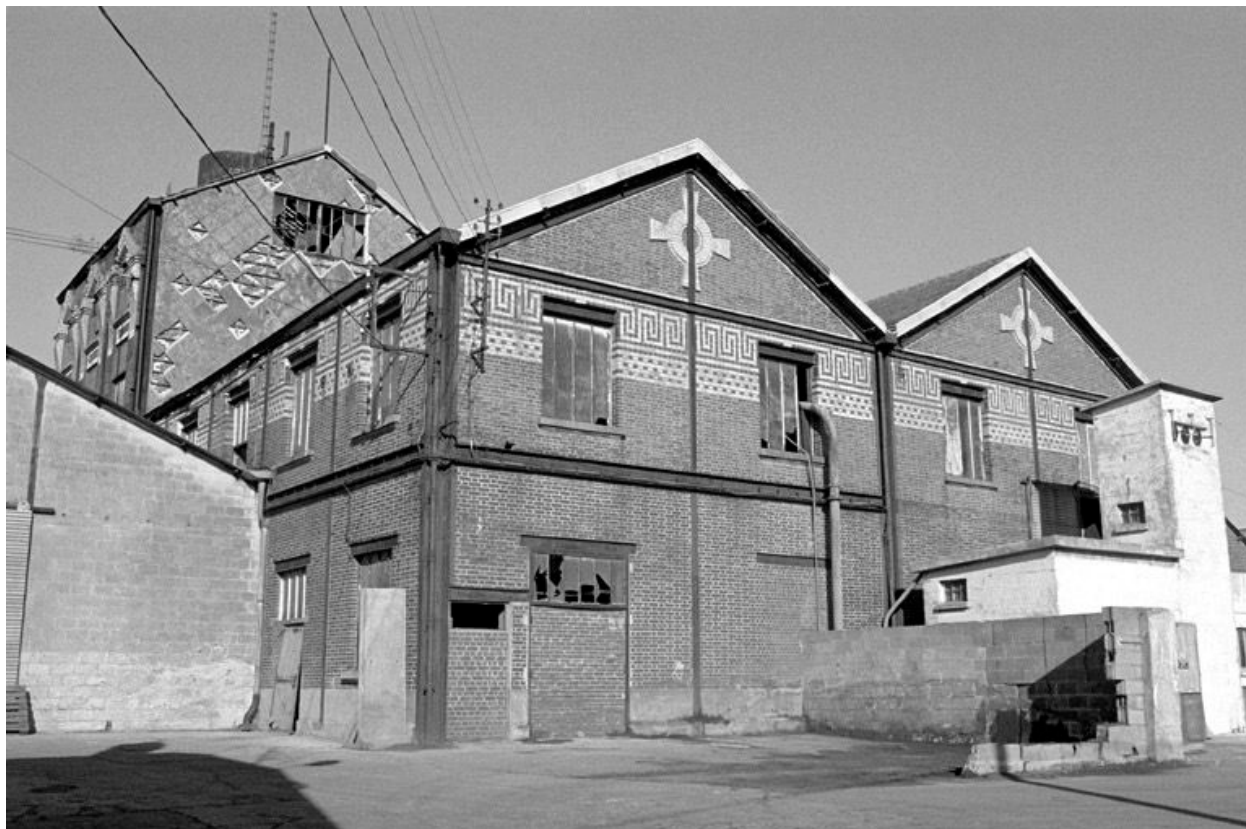
Atelier de fabrication,
vue d'ensemble.
Phot. Francis Dubuc
IVR22_19908001112Z

Atelier de fabrication, vue d'ensemble.

Ateliers de fabrication de la râperie en brique, résidu industriel en gros œuvre et pan de fer, à un étage carré sous toits à longs pans en tuile mécanique ; atelier central à deux étages carrés et entresol à décor losanges ; ateliers de fabrication et entrepôts de la conserverie principalement en parpaing de béton et pan de fer, couverture en ciment.

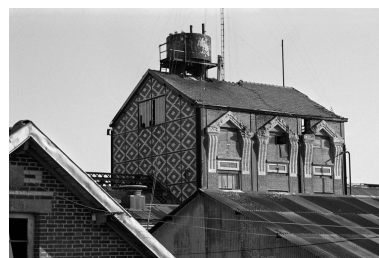
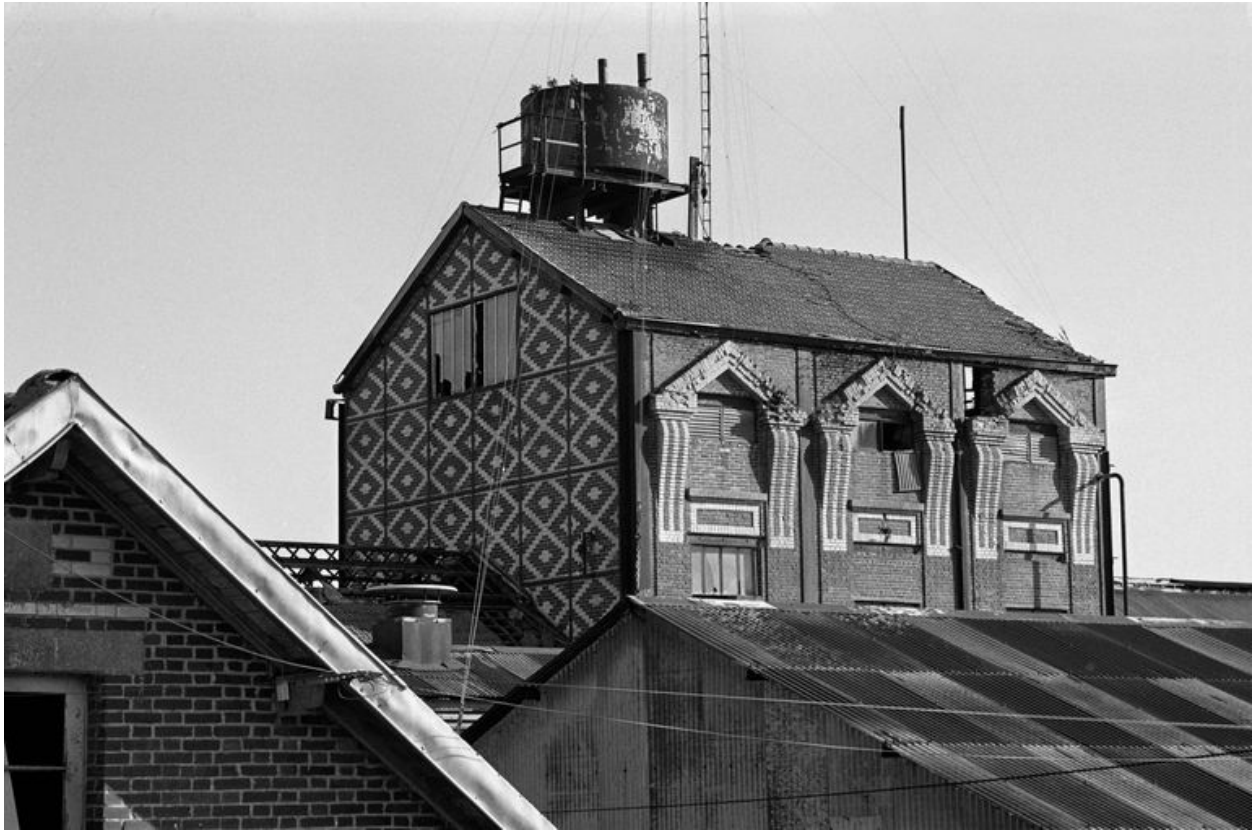
Atelier de fabrication
principal : flanc nord-ouest.
Phot. Francis Dubuc
IVR22_19908001118Z

Atelier de fabrication principal : flanc nord-ouest.

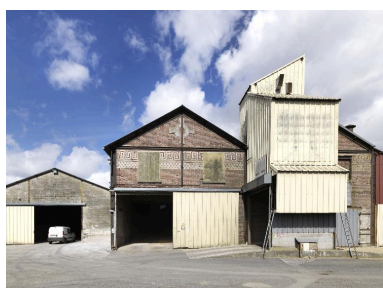
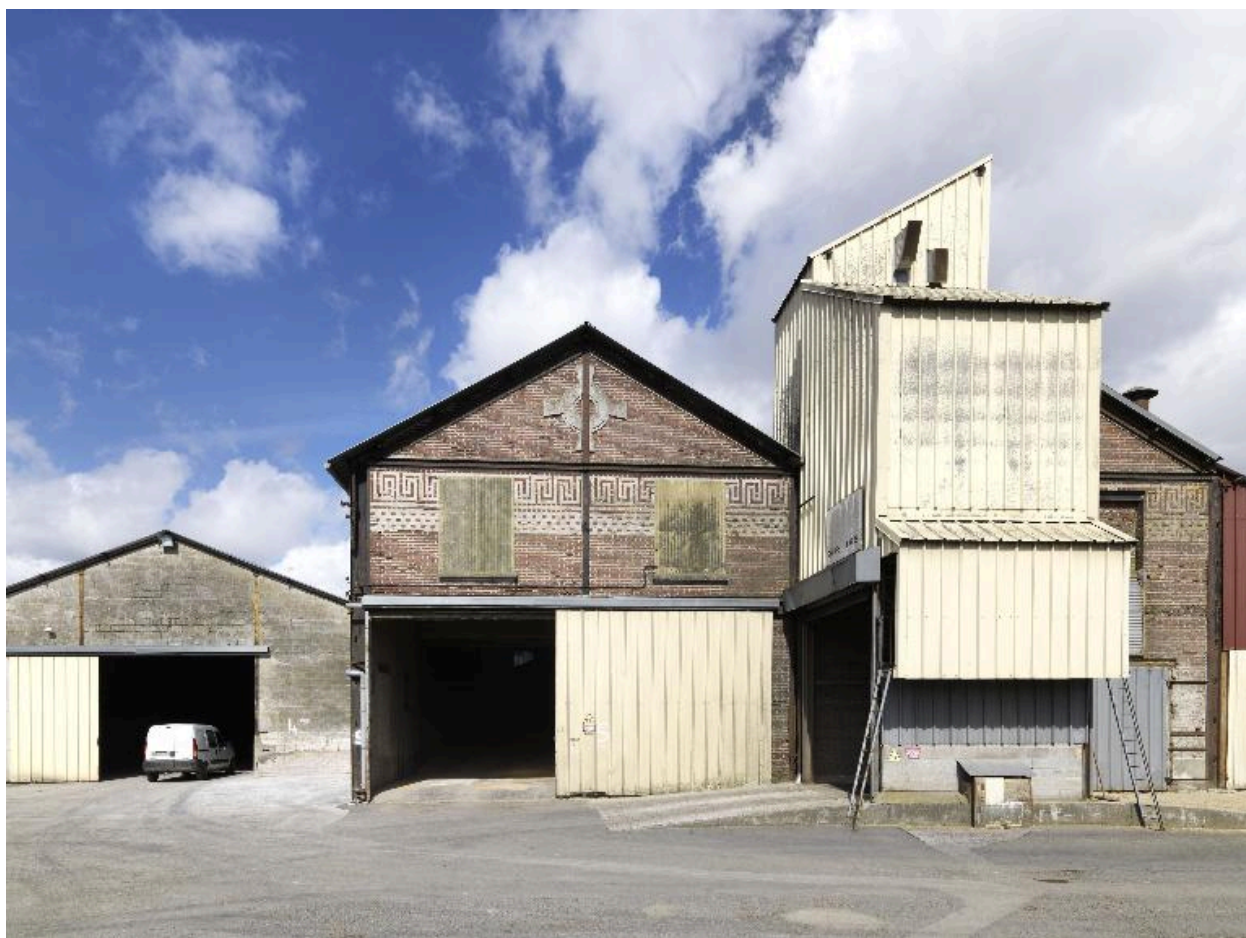
Vue d'ensemble des pignons sur
cour des ateliers de fabrication.
Phot. Thierry Lefébure
IVR22_20158000168NUC2A

Vue d'ensemble des pignons sur cour des ateliers de fabrication.

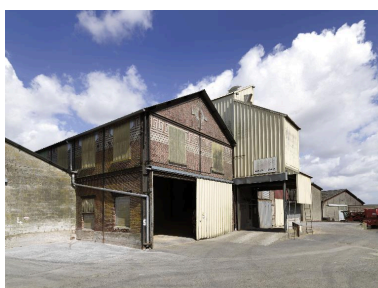
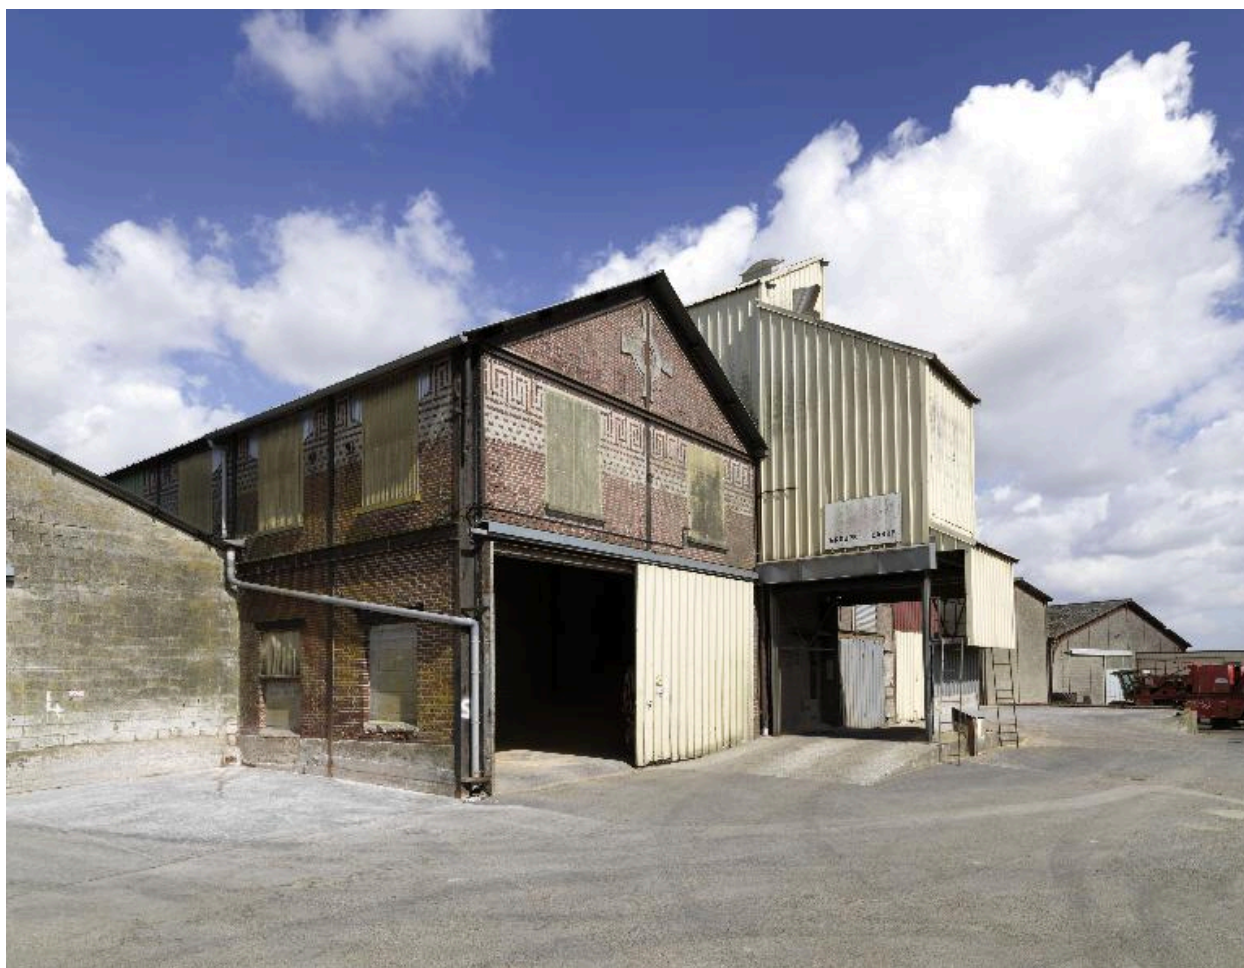
Vue d'ensemble de trois-
quarts de l'atelier de fabrication.
Phot. Thierry Lefébure
IVR22_20158000167NUC2A

Vue d'ensemble de trois-quarts de l'atelier de fabrication.

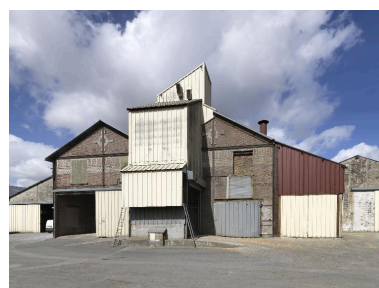
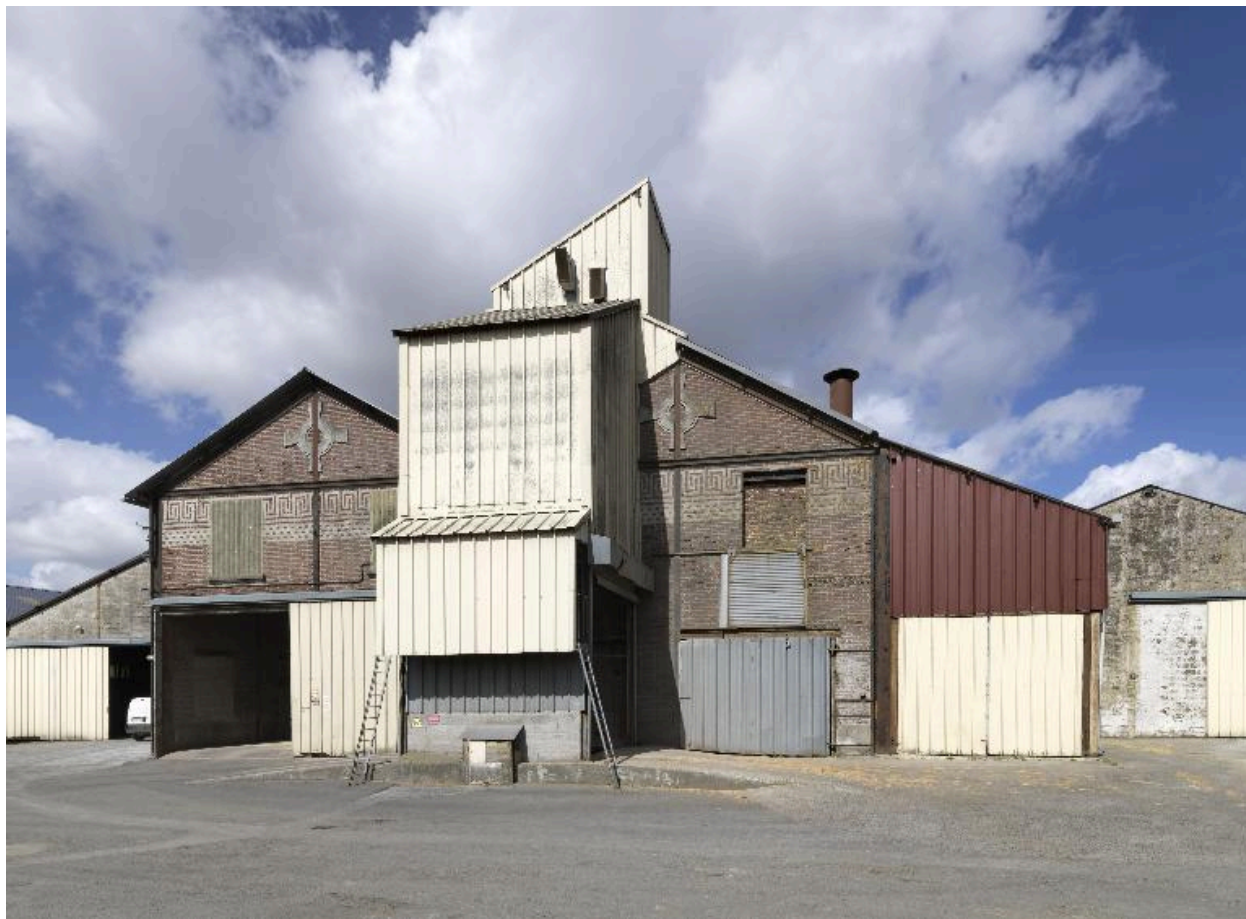
Vue d'ensemble des pignons
des ateliers de fabrication.
Phot. Thierry Lefébure
IVR22_20158000171NUC2AQ

Vue d'ensemble des pignons des ateliers de fabrication.

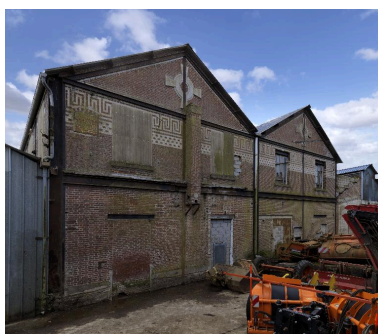
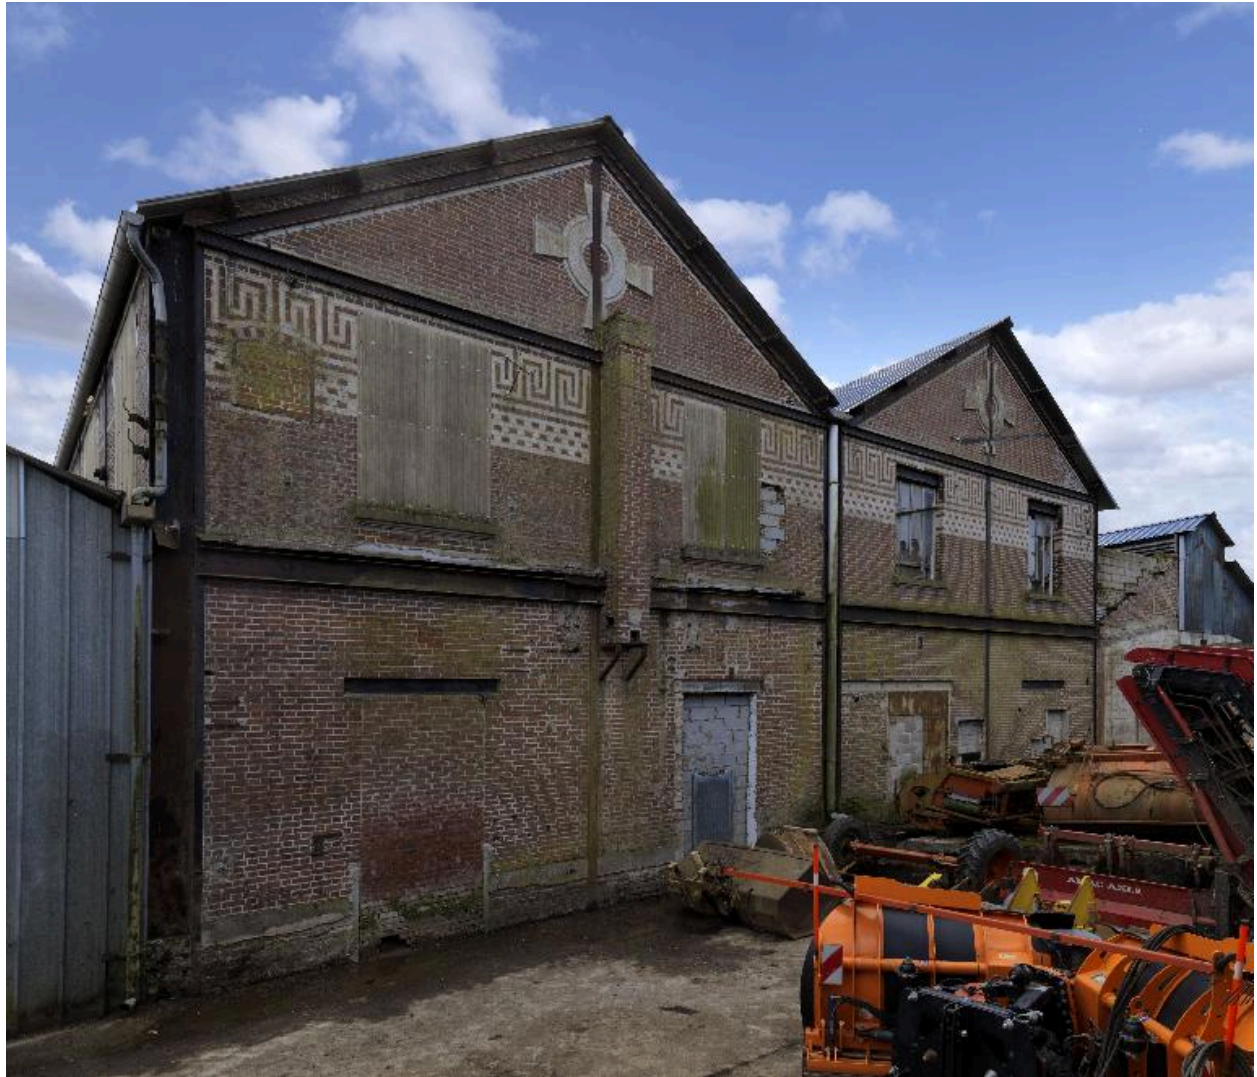
Vue d'ensemble des
façades postérieures des
ateliers de fabrication.
Phot. Thierry Lefébure
IVR22_20158000172NUC2A

Vue d'ensemble des façades postérieures des ateliers de fabrication.

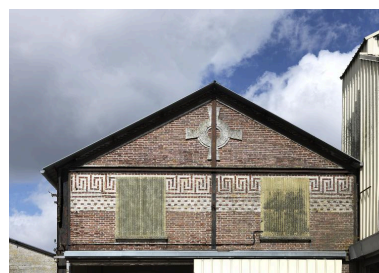
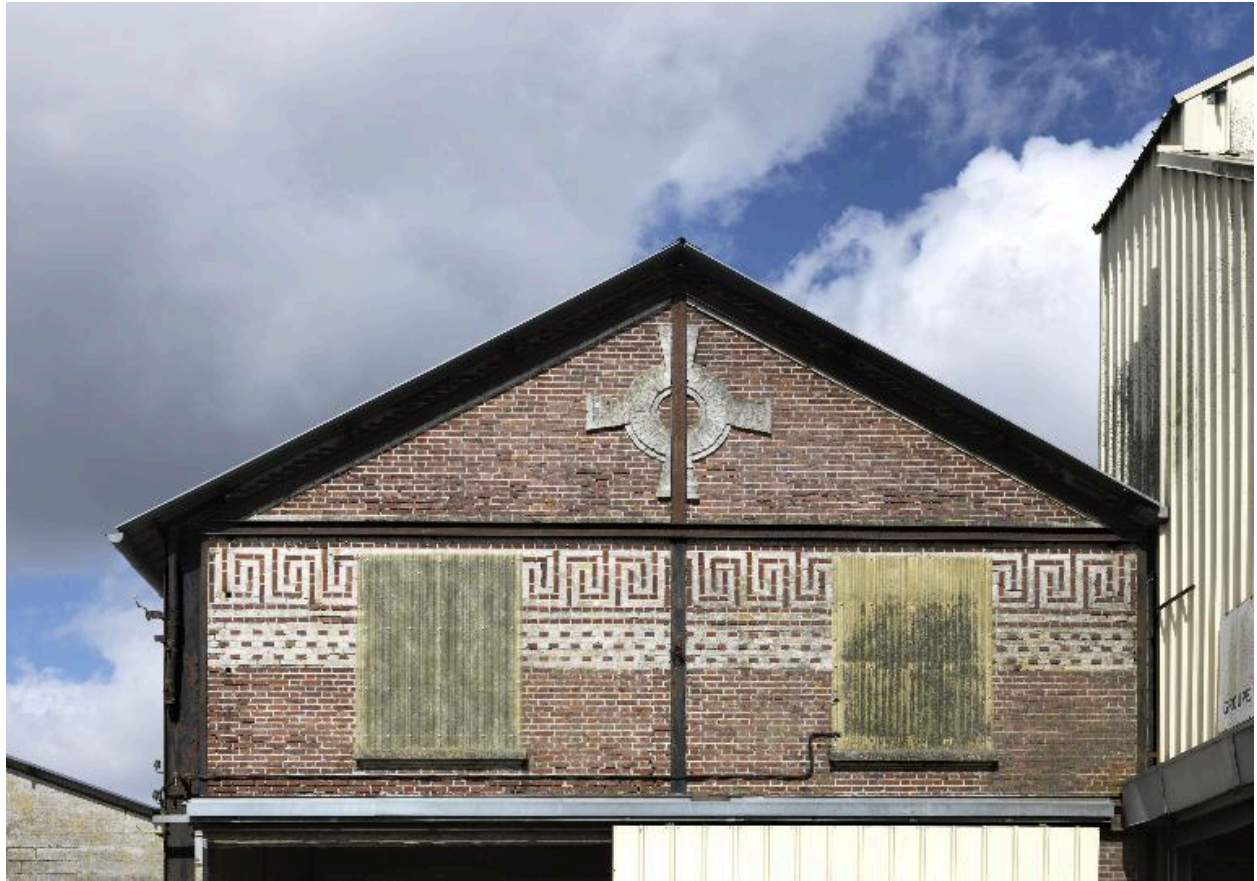
Détail de la partie supérieure d'un
pignon des ateliers de fabrication.
Phot. Thierry Lefébure
IVR22_20158000169NUC2A

Détail de la partie supérieure d'un pignon des ateliers de fabrication.

Décor géométrique de losanges sur les élévations ouest et est de l'atelier principal.

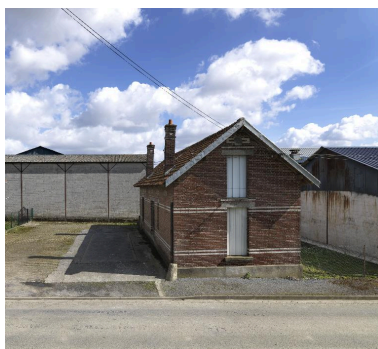
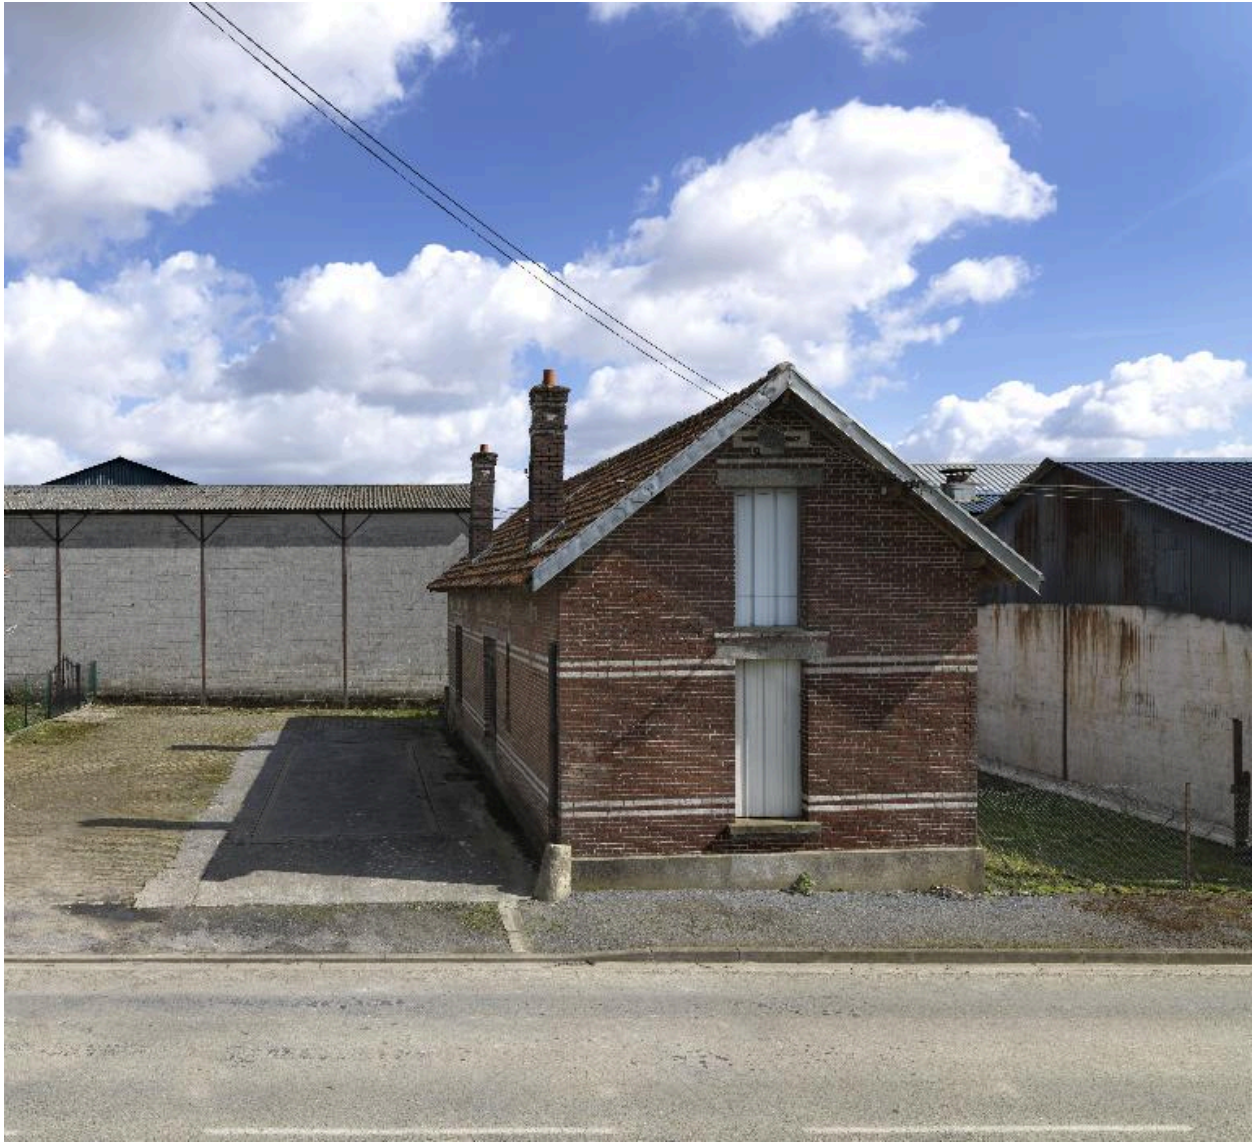
Bureau de pesée avec sa bascule
à l'ancienne entrée de l'usine.
Phot. Thierry Lefébure
IVR22_20158000176NUC2A

Bureau de pesée avec sa bascule à l'ancienne entrée de l'usine.

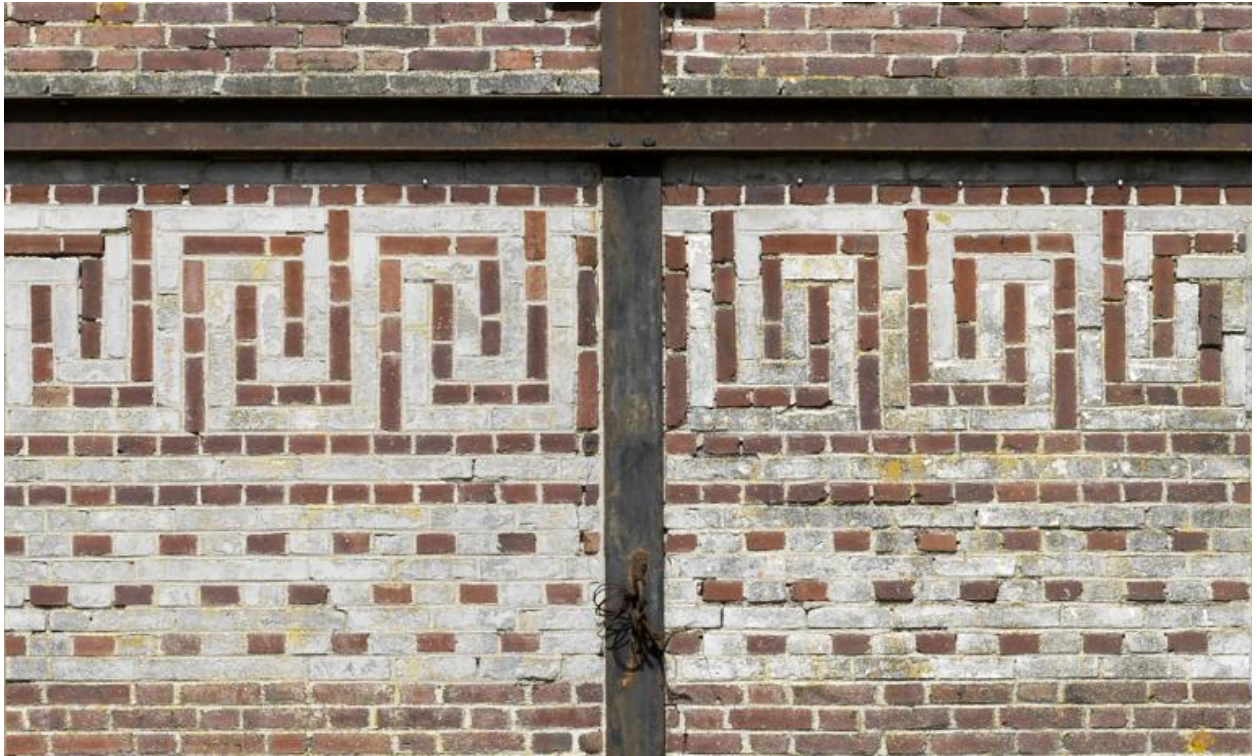
Détail de la frise décorative qui orne
le pignon de l'atelier de fabrication.
Phot. Thierry Lefébure
IVR22_20158000170NUC2A

Détail de la frise décorative qui orne le pignon de l'atelier de fabrication.
