Hauts-de-France, Aisne
Tergnier
16 à 22 rue Victor-Hugo

Ancien dispensaire, commissariat de police et remise de matériel d'incendie de Tergnier (actuelles agences ternoises de la Croix-Rouge Française et de L'OPAL)

Numéro de dossier : IA02010928

Cadre de l'étude : enquête thématique régionale La première Reconstruction, patrimoine de la Reconstruction

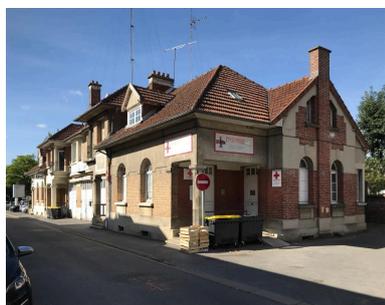
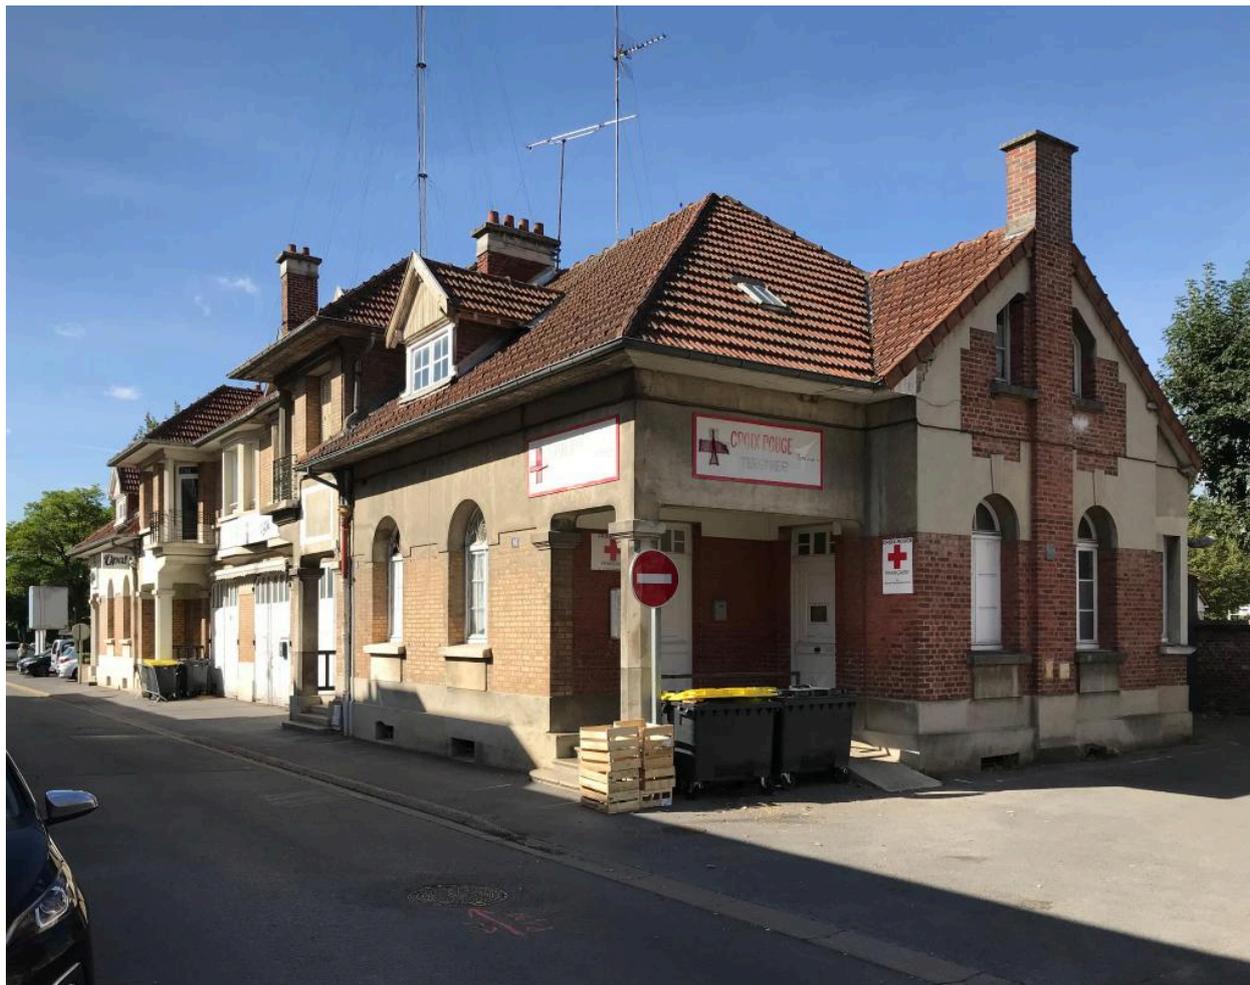
Vue générale, depuis le sud-est.
Phot. Isabelle Barbedor
IVR32_20210205142NUCA

Vue générale, depuis le sud-est.

L'édifice est construit en briques avec briques silico-calcaires en façade sur rue et couvert de tuiles mécaniques (toitures débordantes côté rue). Il est formé d'un corps central flanqué de deux pavillons.

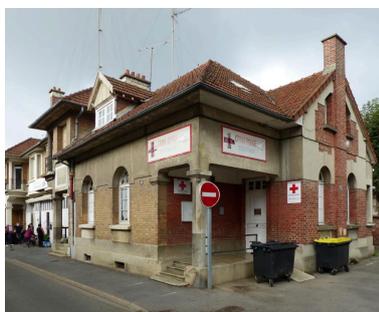
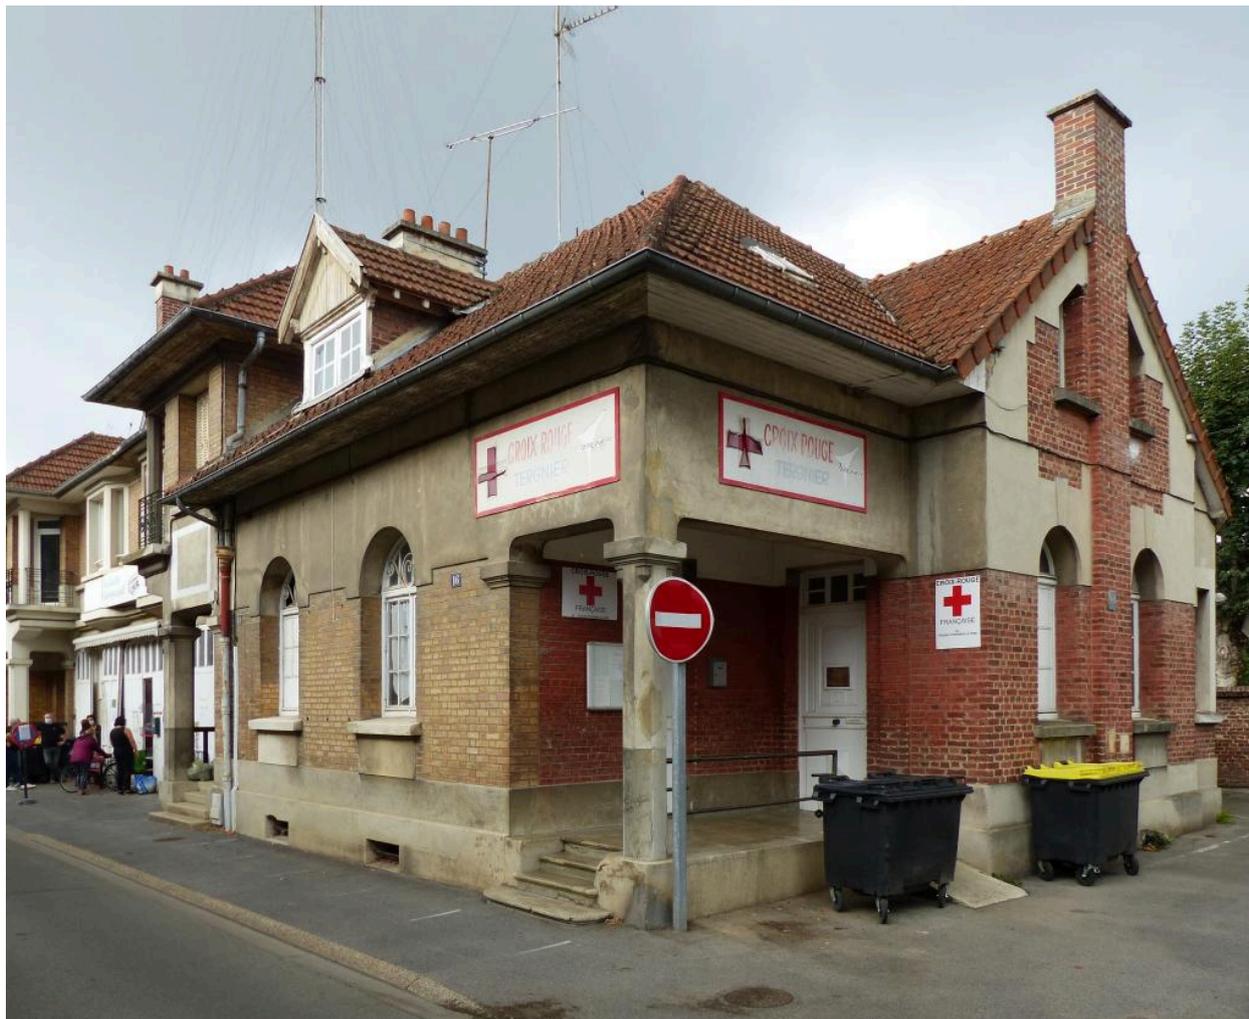
Vue de l'ancien dispensaire.
Phot. Isabelle Barbedor
IVR32_20210205139NUCA

Vue de l'ancien dispensaire.

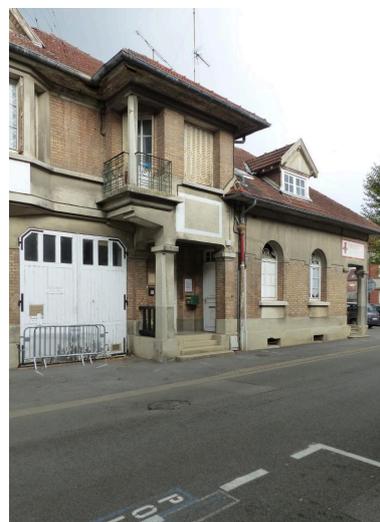
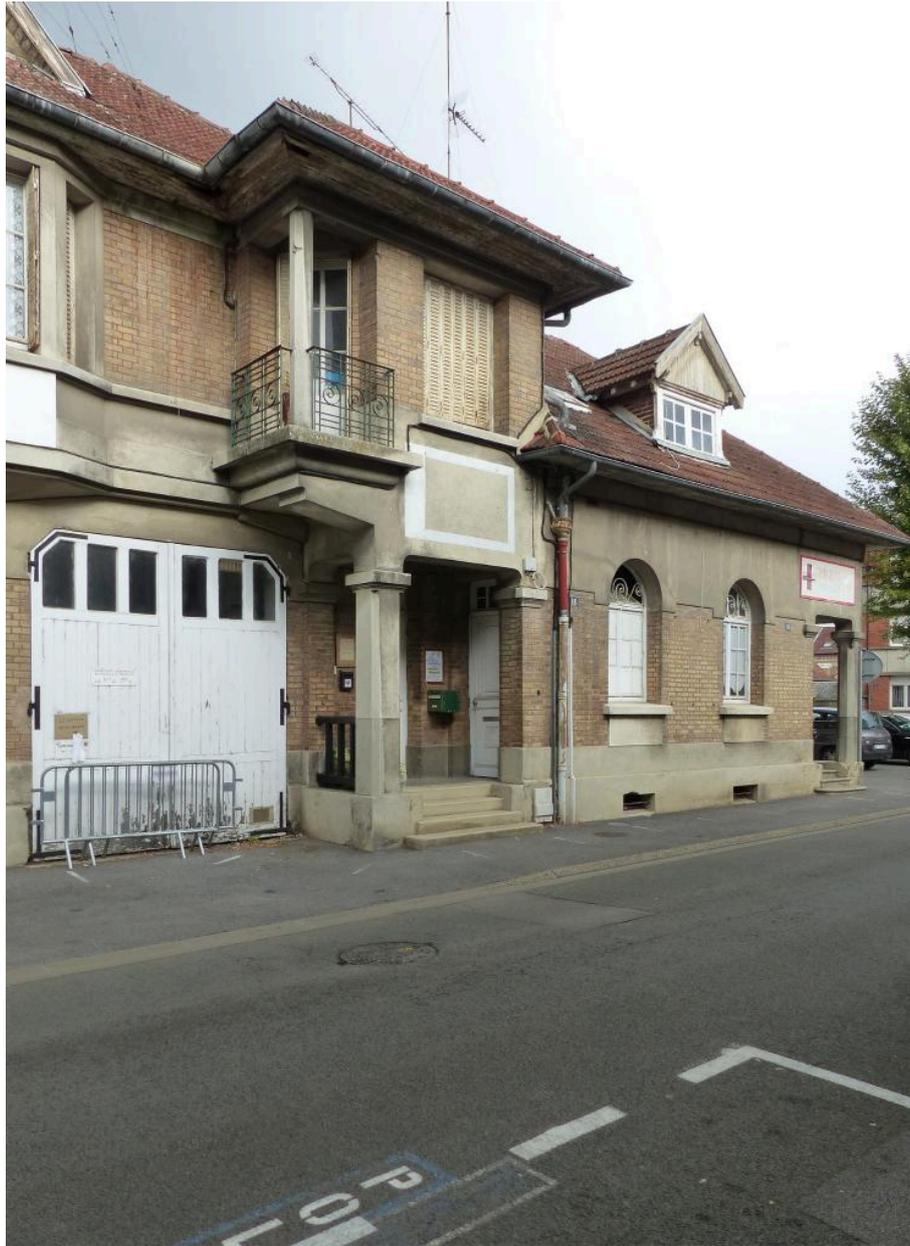
Vue du porche d'entrée d'un logement et de l'ancienne remise de matériel d'incendie.
Phot. Isabelle Barbedor
IVR32_20210205140NUCA

Vue du porche d'entrée d'un logement et de l'ancienne remise de matériel d'incendie.

Le corps central, à étage carré, abrite trois remises au rez-de-chaussée et deux logements à l'étage. Chaque logement dispose d'un accès indépendant protégé par un porche, d'un balcon et d'un bow-window. A l'est, pavillon dispose d'une entrée depuis le porche donnant accès au logement et de deux entrées protégées par un porche sur l'angle ; le pignon sur rue (couvert) présente une élévation ordonnancée avec souche de cheminée saillante. A l'ouest, le pavillon dispose d'une entrée protégée par un porche sur l'angle ; le pignon (découvert) est partiellement enduit.

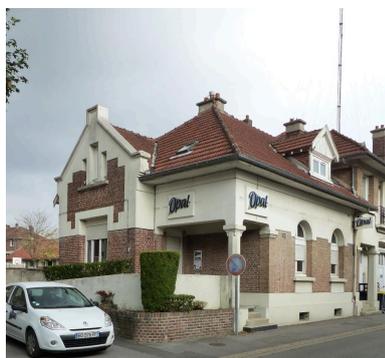
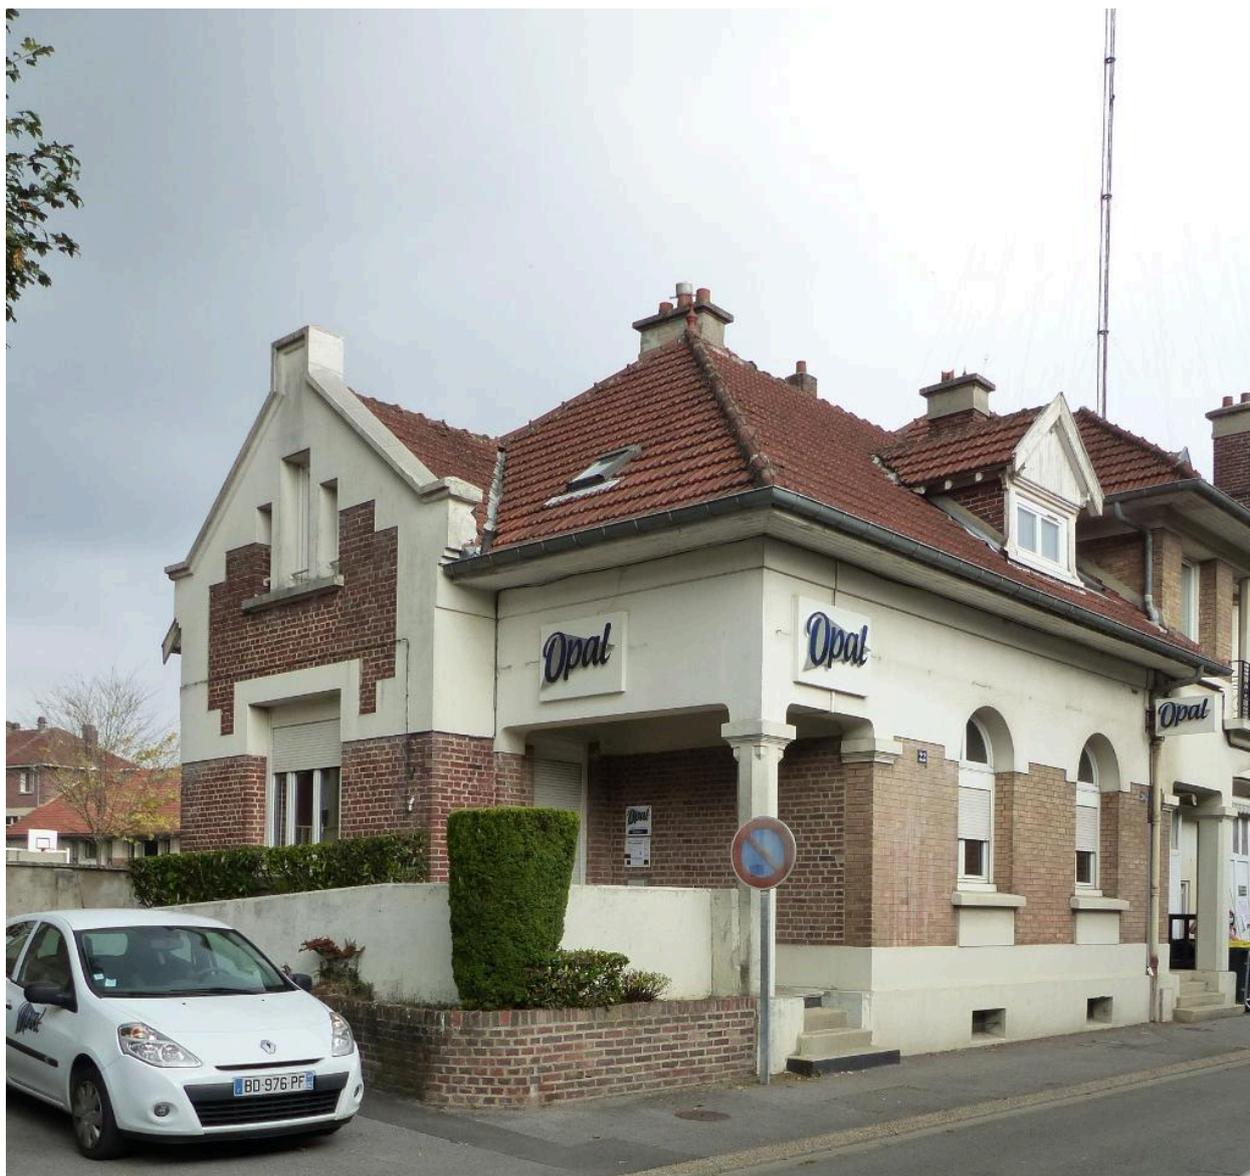
Vue de l'ancien commissariat de police.
Phot. Isabelle Barbedor
IVR32_20210205141NUCA

Vue de l'ancien commissariat de police.
