Église paroissiale Saint-Laurent d'Abbeville-Saint-Lucien

Numéro de dossier : IA60005321 Date de l'enquête initiale : 2022 Date(s) de rédaction : 2022

Cadre de l'étude : inventaire topographique Communauté de communes Oise Picarde

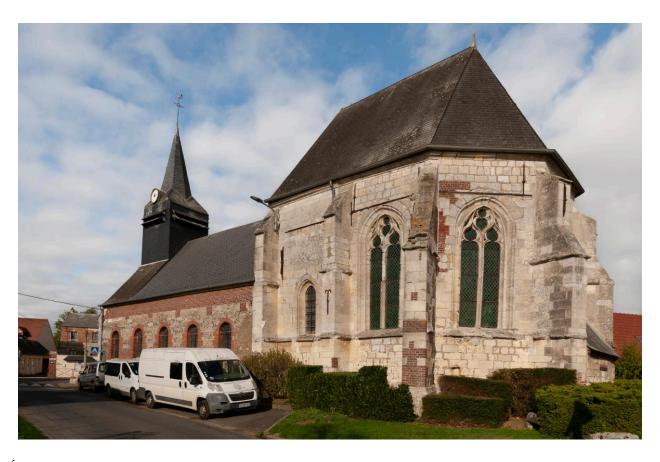
IVR32_20226001140NUCA

Élévation sud de la nef et chevet depuis l'est.

Les maçonneries de l'édifice emploient la pierre, le silex et la brique. Le chœur est entièrement édifié en pierres de taille de moyen appareil, disposées en assises régulières. L'appareil de la nef est composite : moellons de silex et de calcaire pour les murs, brique en partie supérieure et dans les chambranles des baies. Deux chaînages en pierre de taille sont visibles dans l'élévation nord. Enfin, la façade occidentale comprend des pierres de taille de moyen et petit appareil. L'entrée comprend une porte bâtarde inscrite dans un arc plein cintre en pierre. Deux oculi sont disposés de part et d'autre. Quatre pilastres rythment la façade. Le mur-pignon est essenté d'ardoise, tout comme le clocher.

Les toitures sont à longs pans pour la nef, deux pans et croupe polygonale pour le chœur. Les toits des sacristies sont en appentis. L'ensemble est couvert d'ardoise.

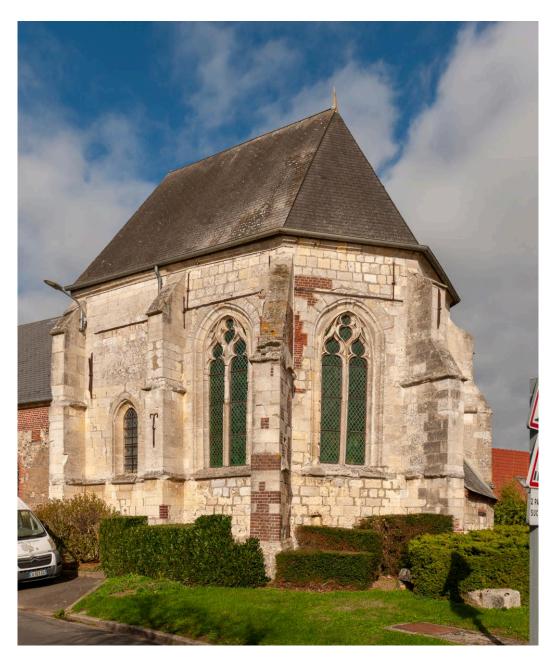
IVR32_20226001139NUCA

Chevet, vue depuis l'est.

L'église est implantée au centre du village, en face de la mairie. Orientée, elle consiste en une nef prolongée par un chœur polygonal à trois pans, surplombant la nef et légèrement désaxé vers le sud. La sacristie est accolée à la dernière travée du côté nord de la nef. Une autre, aujourd'hui condamnée, se trouve contre le pan axial du chœur. Le clocher, de plan carré et surmonté d'une flèche polygonale, s'élève au-dessus de l'entrée occidentale. Il est accessible dans œuvre par un escalier à vis en bois menant à la tribune puis par une échelle.

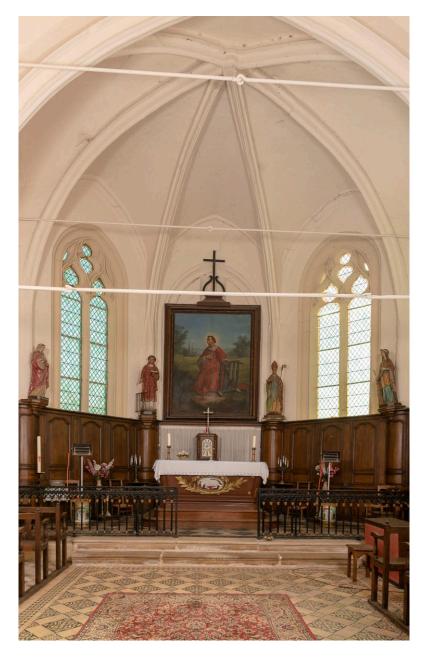
IVR32_20226001057NUCA

Vue générale du chœur.

Le voûtement de la nef est constitué d'une fausse voûte lambrissée en berceau plein cintre. Le chœur est couvert de voûtes d'ogive. Des lambris de demi-hauteur habillent les murs du chœur. Des carreaux de pavement issus de la production beauvaisienne tapissent le sol.

Des lambris de demi-hauteur moulurés habillent les murs du chœur.

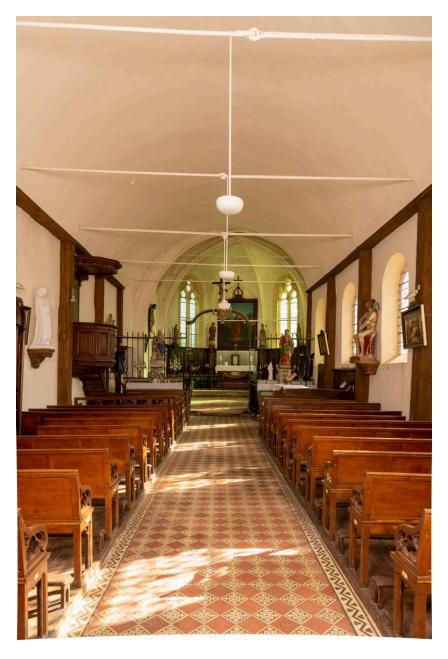
IVR32_20226001074NUCA

Vue intérieure vers le chœur.

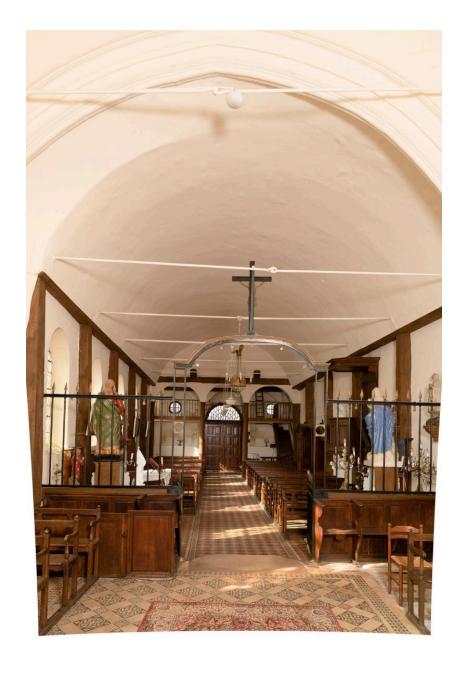
IVR32_20226001081NUCA

Vue intérieure vers la nef.
