Hauts-de-France, Somme
Moislains
rue Schwob-et-Levy

Tissage de coton Edmond Schwob, puis Cotonnière de Moislains, puis Descamps Demeestere

Numéro de dossier : IA00076541
Date de l'enquête initiale : 1988
Date(s) de rédaction : 1988
Cadre de l'étude : patrimoine industriel Somme
Degré d'étude : recensé

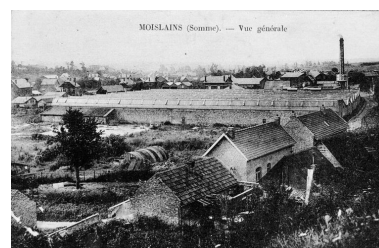
Etat après reconstruction (coll. part.).
Phot. Thierry Lefébure
IVR22_19888001136XB

Tissage mécanique de coton Edmond Schwob implanté avant 1895.
Usine totalement reconstruite après la Première Guerre mondiale sous le nom Cotonnière de Moislains.
Reconstruite à nouveau en 1952 après incendie, a pris le nom de Descamps Demestre sous contrôle de Dollfus Mieg.
En 1984-1987, rénovation des ateliers, destruction des cheminées et château d'eau et division du site en deux unités de production. **Équipement industriel et machines :**
En 1895-1900 : divers appareils à vapeur. Les locaux à usage de confection disposent de machines datant de 1930-1940.
Effectifs :
En 1939 : 475 ouvriers. Existence d'un fonds d'archives privées.
Période(s) principale(s) : 1er quart 20e siècle, 3e quart 20e siècle, 4e quart 20e siècle

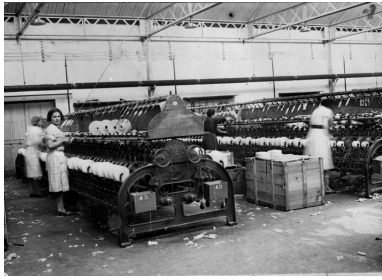
Vue intérieure de l'atelier des métiers à tisser, milieu 20e siècle (coll. part.).
Phot. Thierry Lefébure
IVR22_19888001151XB

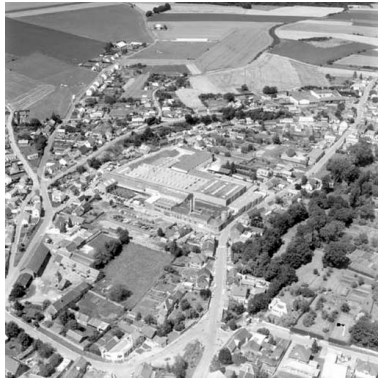
Vue aérienne, flanc sud.
Phot. Phot'R
IVR22_19888001265P

Site industriel desservi par voie particulière
Chaufferie et salle des machines en brique, toit à longs pans avec comble à surcroît, baies en anse de panier.
Ateliers de fabrication principalement en rez-de-chaussée : partie nord en brique avec toit à longs pans, partie centrale en brique en sheds, partie est en béton ou en essentage de tôle.

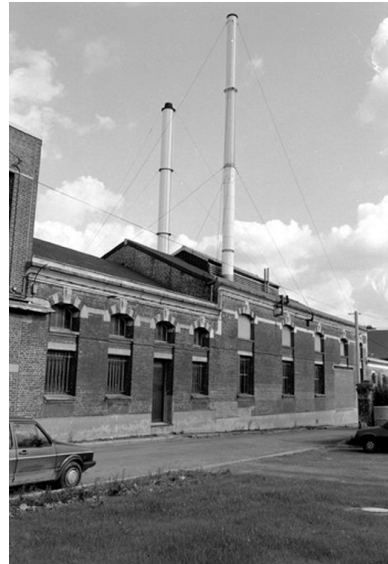
Chaufferie, élévation antérieure.
Phot. Benoît Dufournier
IVR22_19888001084Z

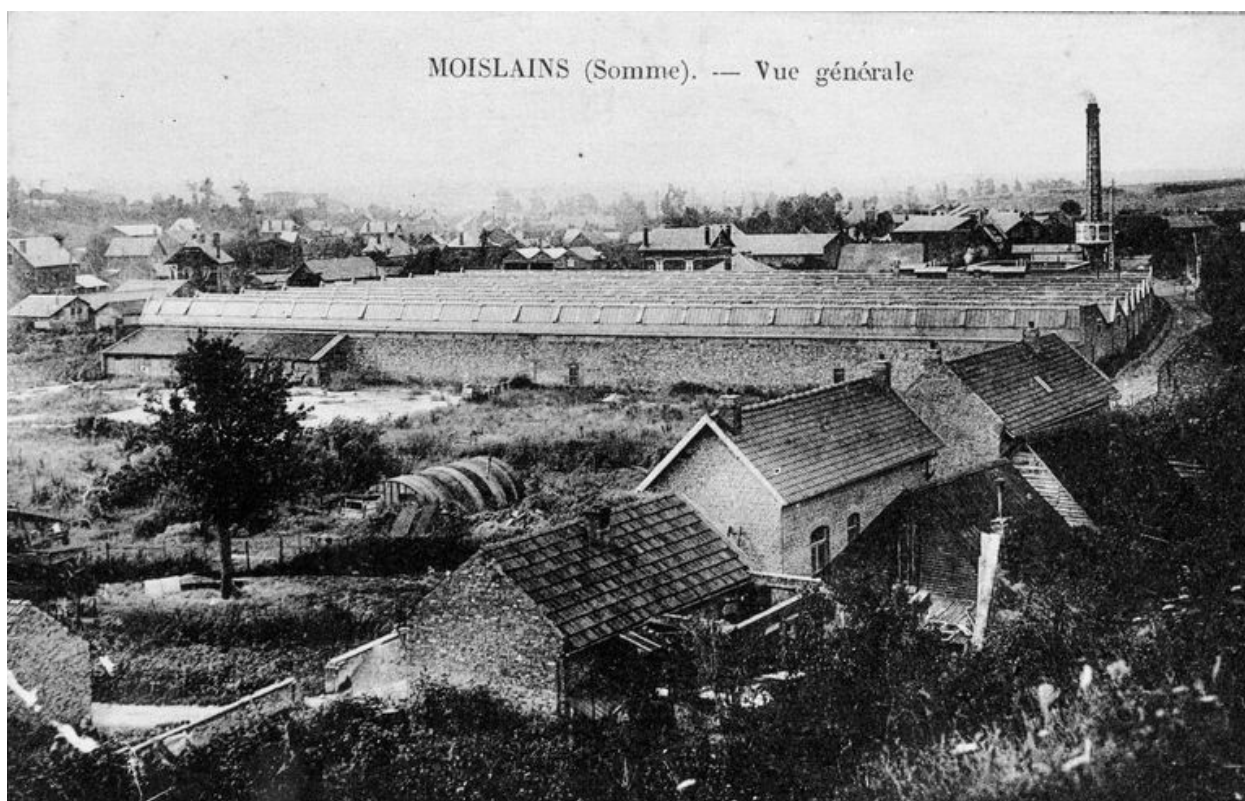
IVR22_19888001136XB

Etat après reconstruction (coll. part.).

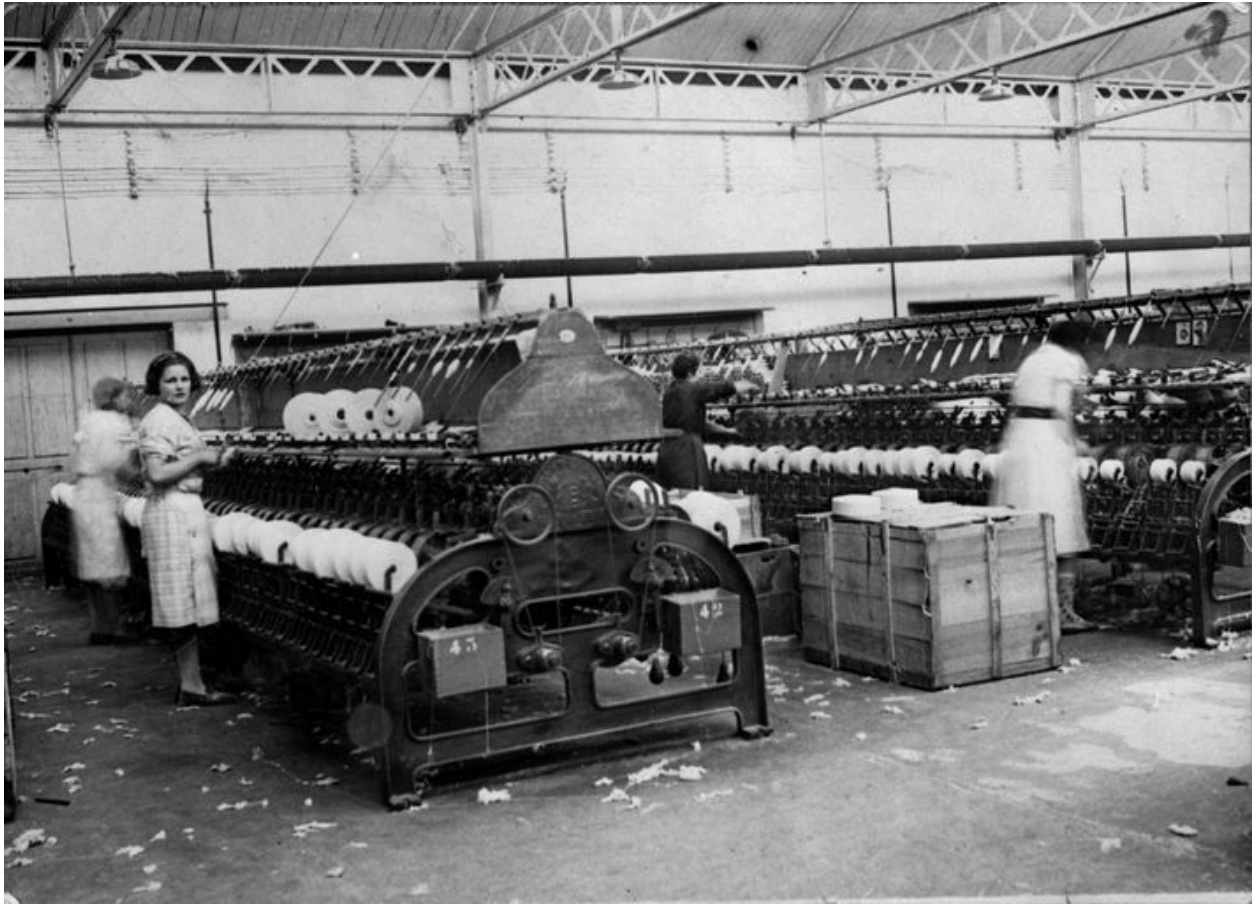
IVR22_19888001151XB

Vue intérieure de l'atelier des métiers à tisser, milieu 20e siècle (coll. part.).

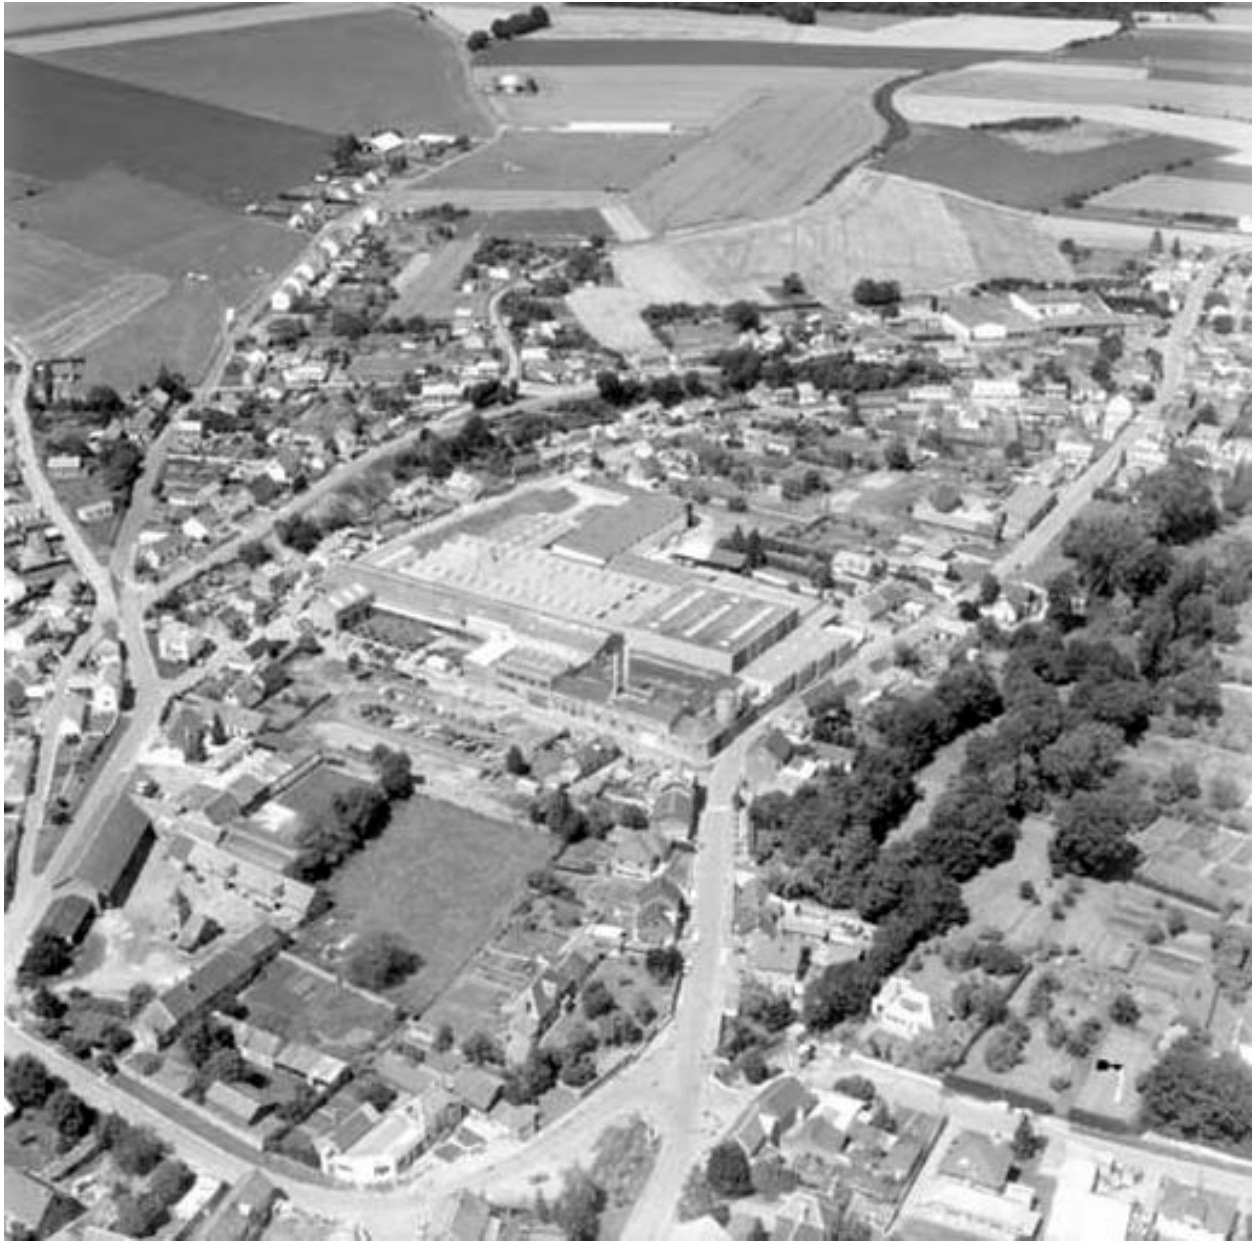
IVR22_19888001265P

Vue aérienne, flanc sud.

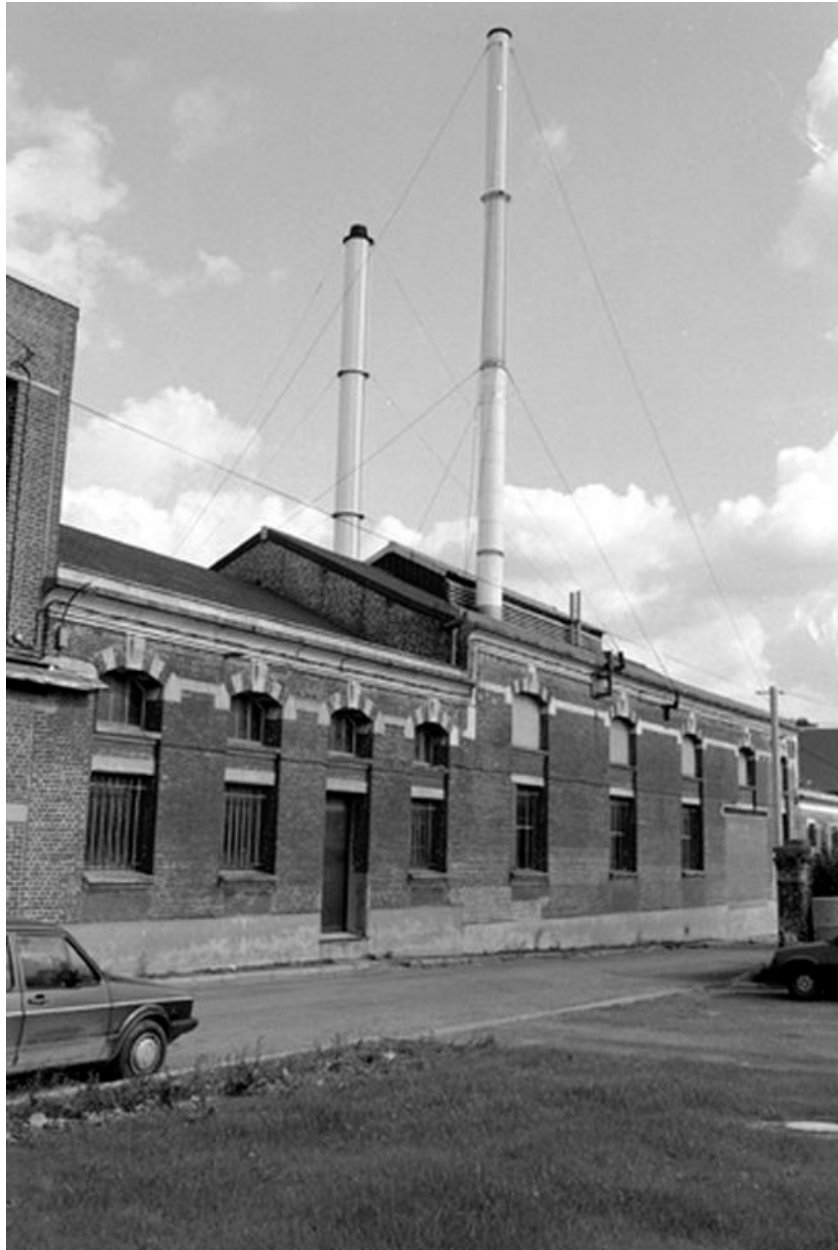
IVR22_19888001084Z

Chaufferie, élévation antérieure.
